ΒΙΛΛΑ ΡΟΣΣΑ , «ΚΟΚΚΙΝΗ ΕΠΑΥΛΗ»

**ΠΤΥΧΙΑΚΗ ΕΡΓΑΣΙΑ:** *Αποκατάσταση και πρόταση επανάχρησης κτιρίου με στοιχεία ιταλικής αρχιτεκτονικής στην Κέρκυρα στην οδό Πάροδος 10<sup>η</sup> Δημουλίτσα 4.*

**ΟΜΑΔΑ ΠΤΥΧΙΑΚΗΣ ΕΡΓΑΣΙΑΣ:** ΣΩΤΗΡΙΑ- ΙΩΑΝΝΑ ΤΑΜΙΣΗ, ΣΠΥΡΙΔΟΥΛΑ ΑΝΔΡΙΩΤΗ

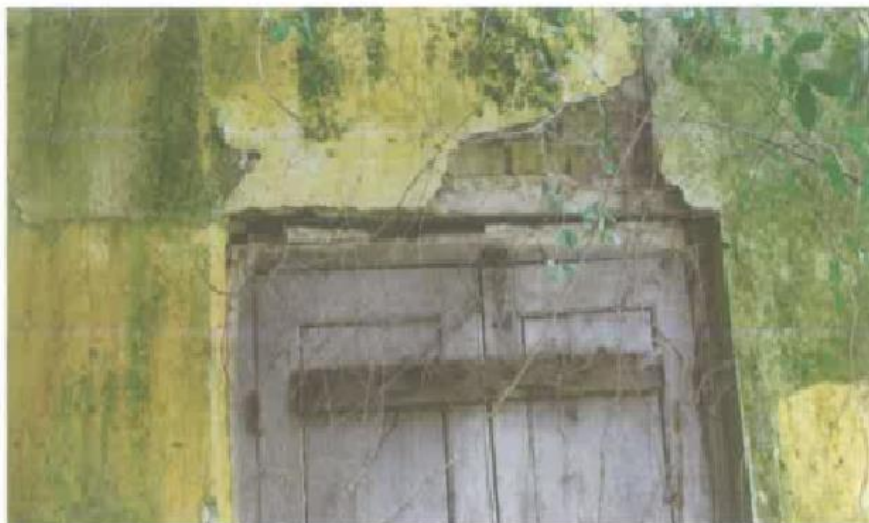
ΙΣ.06 έλλειψη οριζόντιων σενάζ στις ποδιές των παραθύρων

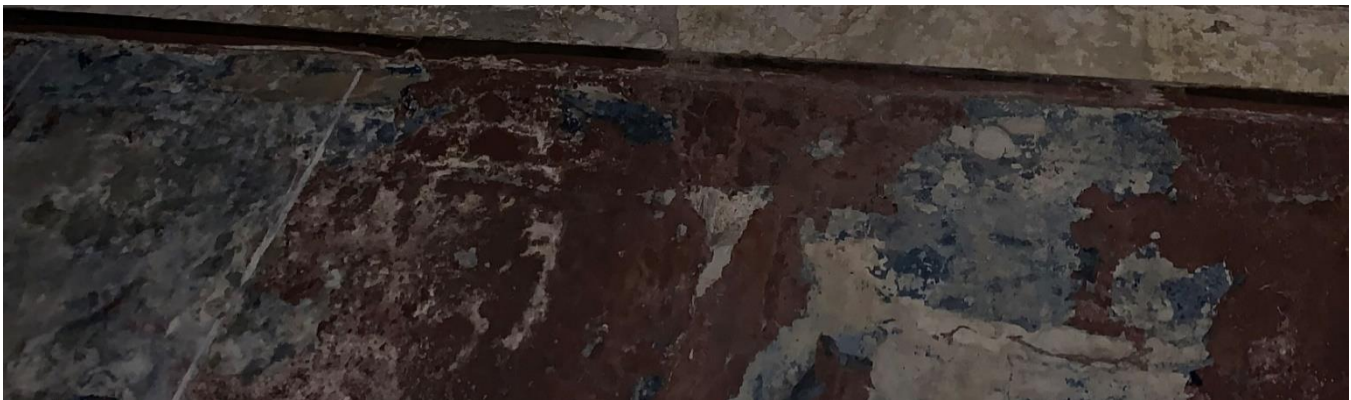
*Εσωτερικά επιχρίσματα κακής ποιότητας / εξωτερικά επιχρίσματα*
