ΤΜΗΜΑ ΠΟΛΙΤΙΚΩΝ ΜΗΧΑΝΙΚΩΝ Τ.Ε.

ΠΤΥΧΙΑΚΗ ΕΡΓΑΣΙΑ

**ΑΠΟΚΑΤΑΣΤΑΣΗ ΠΑΛΑΙΩΝ ΦΥΛΑΚΩΝ
ΑΜΑΛΙΑΔΑΣ - ΕΠΑΝΑΧΡΗΣΗ ΩΣ
ΠΟΛΙΤΙΣΤΙΚΟ ΚΕΝΤΡΟ**

**ΠΑΤΡΑ
21 ΙΟΥΝΙΟΥ 2016**

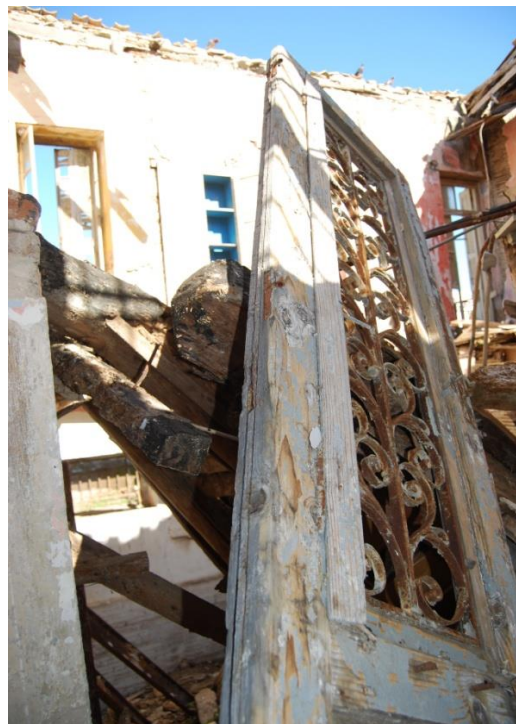
Εικόνα 1.15. Κατάρρευση στέγης.

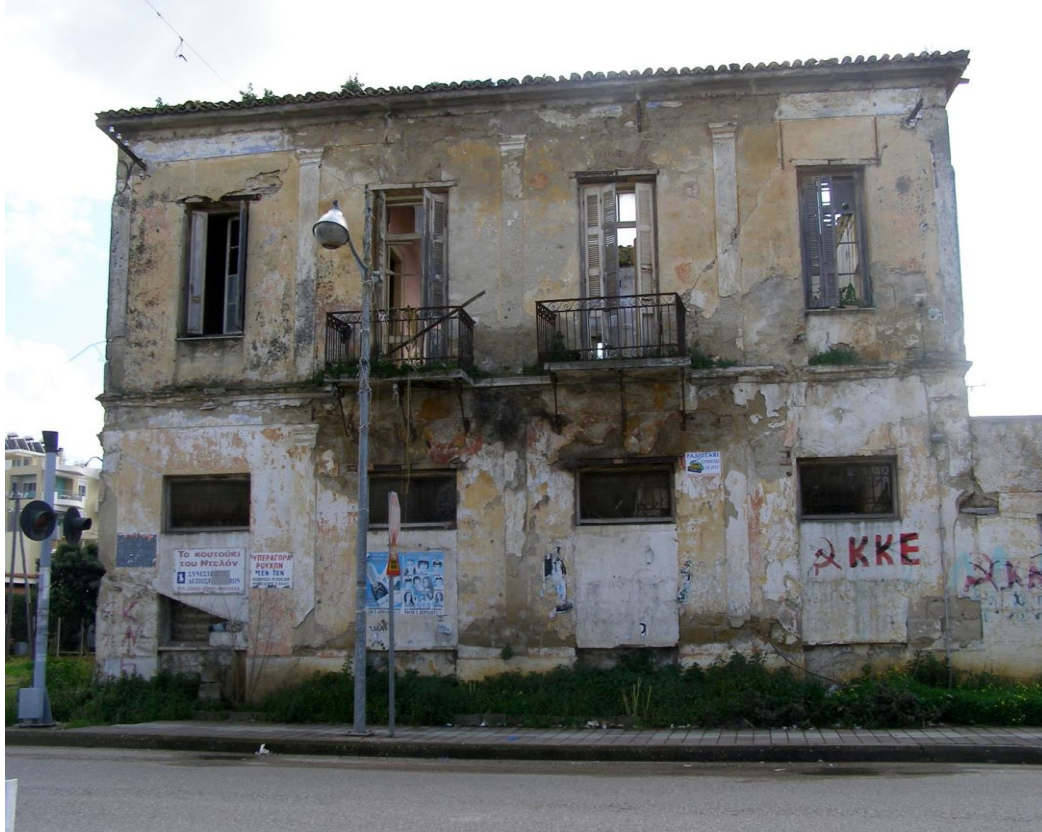
Η τοιχοποιία έχει υποστεί αρκετές φθορές (εικ. 3.1) Στις επιφάνειες των φερουσών τοίχων όπου έχουμε απώλεια επιχρίσματος, παρατηρείτε απώλεια του επιχρίσματος αρμολόγησης τοπικά. Παρατηρούμε επίσης εκτεταμένη οξείδωση στα μεταλλικά υπέρθυρα των παραθύρων. Πιο αναλυτικά:

Εικόνα 3.1. Βόρεια όψη του κτιρίου.

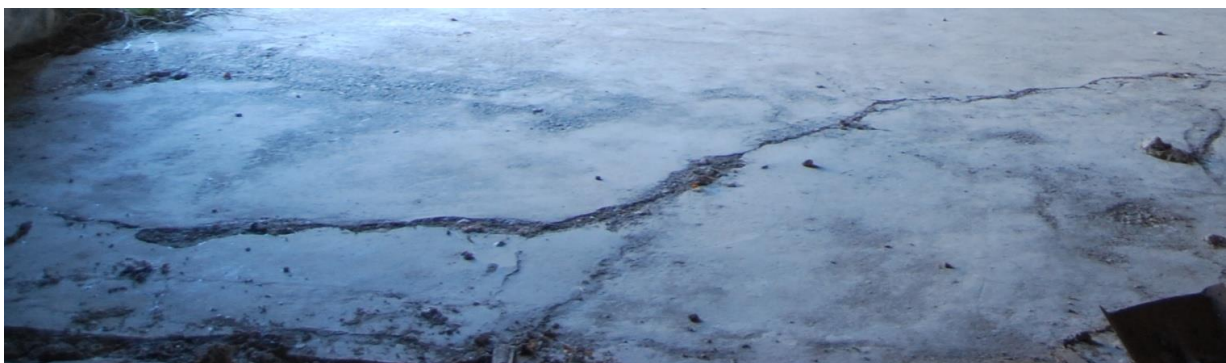
Το δάπεδο είναι κατασκευασμένο από σκυρόδεμα. Παρόλα αυτά παρατηρούνται αρκετές φθορές, με κυρίαρχες τις ρηγματώσεις. Οι ρηγματώσεις αυτές είτε δεν έχουν αντιμετωπιστεί καθόλου, είτε αντιμετωπίστηκαν με άτεχνο τρόπο και η φθορά έχει παραμείνει (εικ.3.13).

Εικόνα 3.13. Ρηγματώση δαπέδου

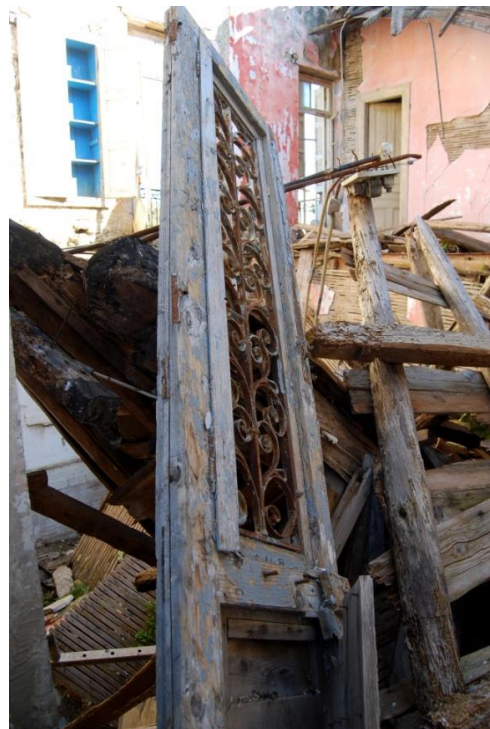
Εικόνα 3.18. Κατεστραμμένη πόρτα ορόφου

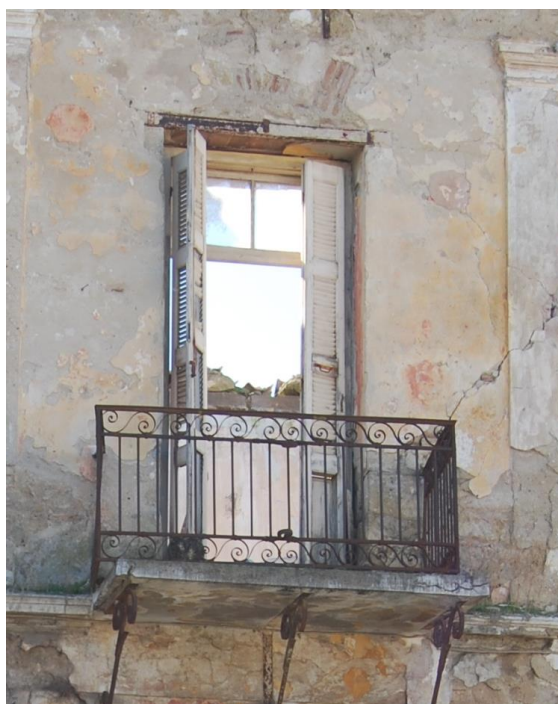
Εικόνα 3.20. Σαπισμένα ξύλινα μέλη και απώλεια υαλοπινάκων.

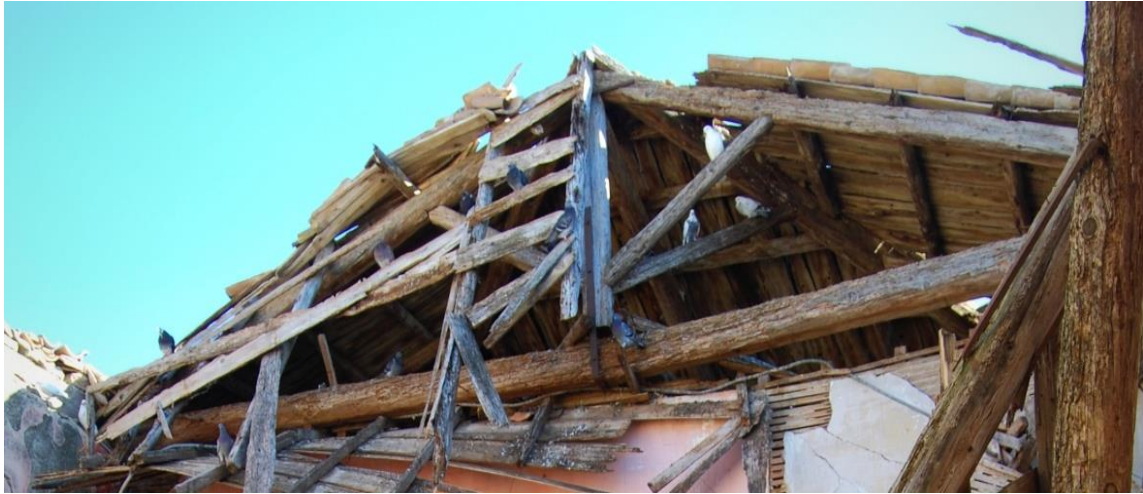
Εικόνα 3.21. Κατεστραμμένη στέγη.

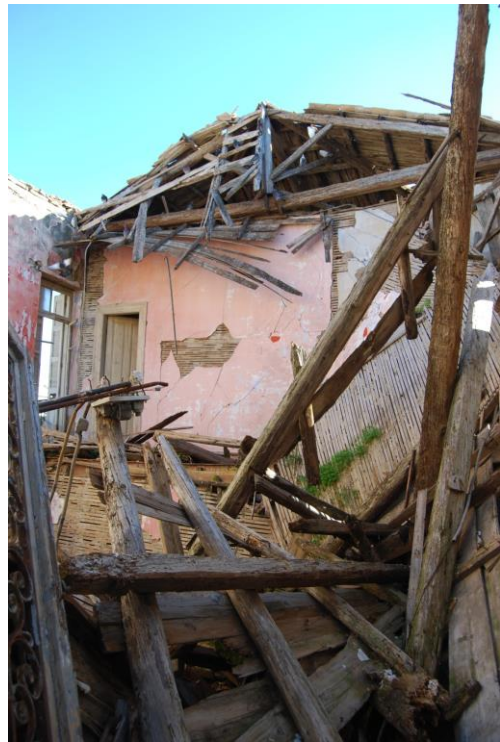
Εικόνα 3.24. Κατεστραμμένη στέγη.

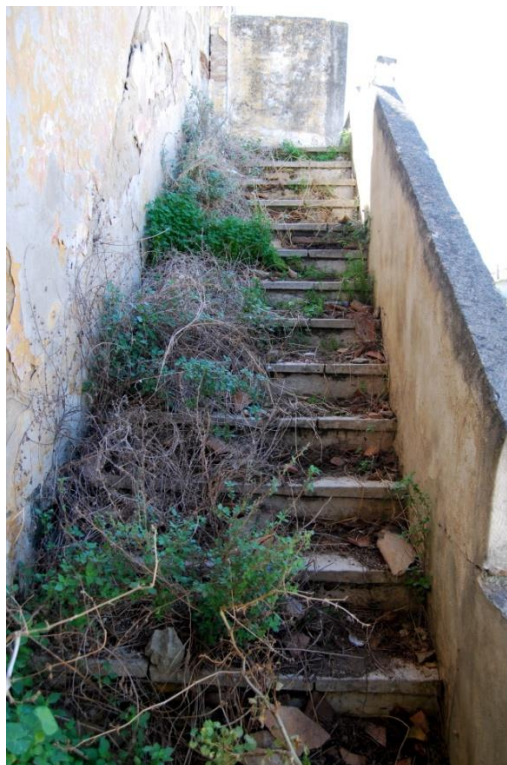
Στη δυτική όψη υπάρχει μια εξωτερική κλίμακα που οδηγεί στον όροφο του κτιρίου. Όπως φαίνεται (εικ. 3.26), το τοιχίο της κλίμακας έχει ρηγματωθεί σημαντικά. Στα σκαλιά έχει αναπτυχθεί σημαντική βλάστηση, η οποία έχει ρηγματώσει την επένδυσή τους.

Εικόνα 3.26. Εξωτερική σκάλα

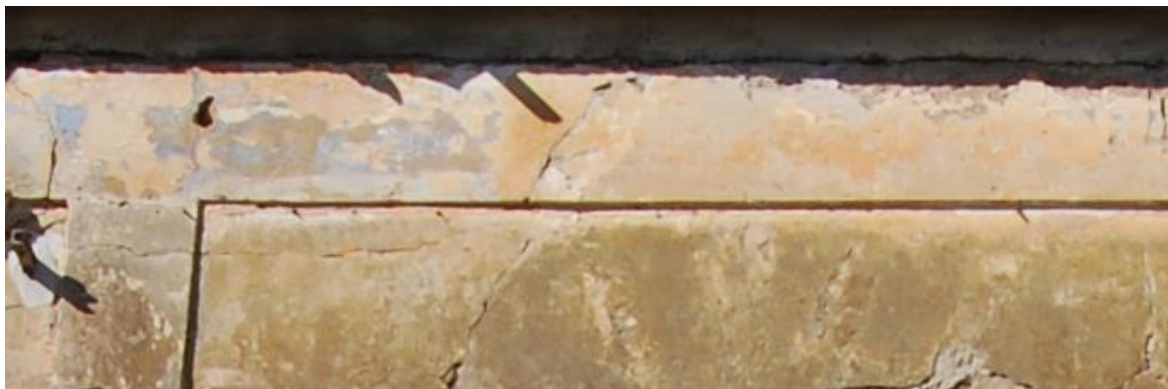
Εικόνα 3.29. Ξεθώριασμα χρωματισμού λόγω υγρασίας.

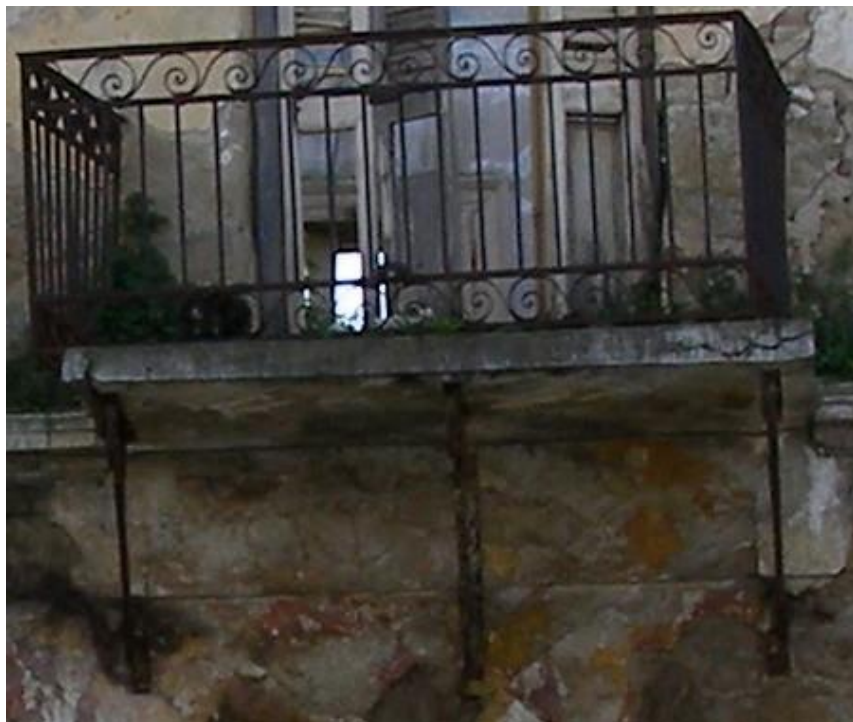
Εικόνα 3.34. Οξείδωση κιγκλιδωμάτων.

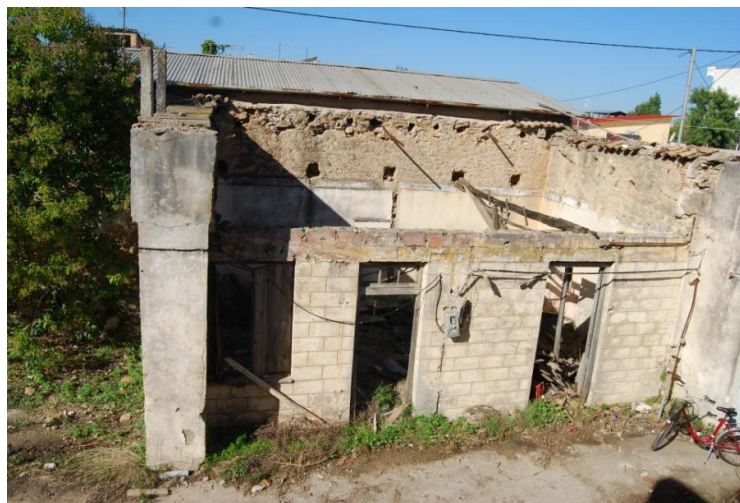
Στο προαύλιο, έξω από το κεντρικό κτίριο βρίσκονται μικρότερα κτίσματα τα οποία αποτελούσαν βοηθητικούς χώρους όταν το κτίριο λειτουργούσε, είτε ως αποθηκευτικός χώρος είτε ως φυλακές. Τα κτίσματα αυτά έχουν υποστεί πολύ σημαντικές φθορές. Στο μικρό κτίριο που βρίσκεται πλάι στην είσοδο της βόρειας όψης η οροφή έχει καταρρεύσει ολοκληρωτικά. Έχει μείνει μόνο ο εξωτερικός σκελετός του κτιρίου ενώ οι πόρτες και τα παράθυρα έχουν επίσης καταστραφεί (εικ. 3.41).

Εικόνα 3.41. Βλάβες σε βοηθητικό κτίριο.
