ΤΕΧΝΟΛΟΓΙΚΟ ΕΚΠΑΙΔΕΥΤΙΚΟ ΙΔΡΥΜΑ ΔΥΤΙΚΗΣ ΕΛΛΑΔΑΣ

ΣΧΟΛΗ ΤΕΧΝΟΛΟΓΙΚΩΝ ΕΦΑΡΜΟΓΩΝ
ΤΜΗΜΑ ΠΟΛΙΤΙΚΩΝ ΜΗΧΑΝΙΚΩΝ Τ.Ε.

ΠΤΥΧΙΑΚΗ ΕΡΓΑΣΙΑ

ΑΠΟΚΑΤΑΣΤΑΣΗ ΚΑΙ ΕΠΑΝΑΧΡΗΣΗ ΣΕ ΔΙΑΤΗΡΗΤΕΟ ΚΤΗΡΙΟ ΣΤΟΝ ΠΕΙΡΑΙΑ

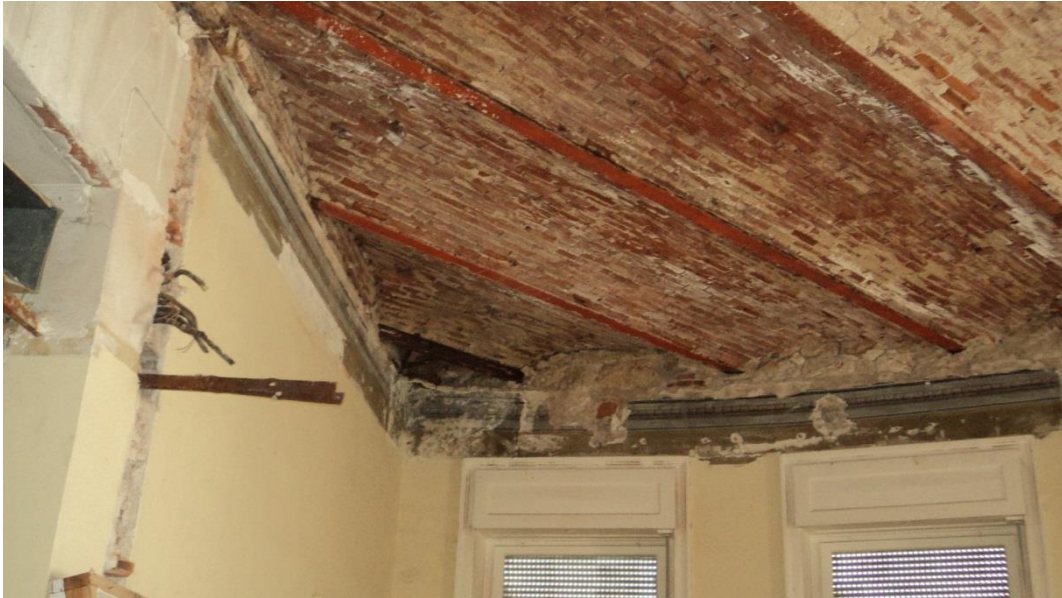
Εικόνα 20. Άποψη καππέν ορόφου

Αναφορικά με την παθολογία της οροφής παρατηρείται ότι στο κεντρικό τμήμα του ορόφου (ΧΩΡΟΣ ΑΑ) το επίχρισμα έχει καταρρεύσει καθιστώντας εμφανές το σύστημα καππέν. Στη συνέχεια, στο ξύλινο δάπεδο φαίνεται να έχουν αφαιρεθεί κάποιες τάβλες, όπου παρατηρείται η προϋπαρξη διαχωριστικής μεσοτοιχίας, το αποτύπωμα της οποίας εκτίνεται μέχρι την τοιχοποιία, εμφανίζοντας έτσι την οπτοπλινθοδομή του ορόφου. Στα σημεία που υπήρχε η μεσοτοιχία έχουν προστεθεί προσωρινά μεταλλικά στοιχεία προκειμένου να στηρίξουν το βάρος της οροφής. Όλα τα εσωτερικά κουφώματα έχουν αφαιρεθεί.

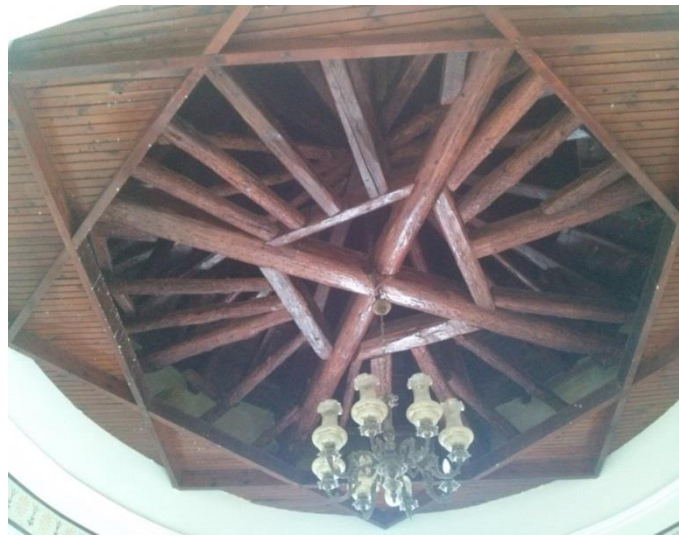
Εικόνα 26. Ξυλότυπος κωνικού στεγάστρου

Λόγω ελλιπούς οπτικής επαφής με όλα τα επίπεδα της στέγης, δε μπορούμε να αναφερθούμε εμπειριστατωμένα και με σιγουριά για την κατάσταση της αλλά στο σημείο που εκτείνεται το κομμάτι της σοφίτας είναι εμφανές ότι οι στέγες οι οποίες καλύπτονται με κεραμίδια έχουν αντικατασταθεί πρόσφατα, οπού ήταν απαραίτητο, με υλικά νέας τεχνολογίας. Στο κομμάτι της στέγης οπού υπάρχει ο κώνος οι αναφορές που μπορούν να γίνουν περιορίζονται μόνο στα κατώτερα σημεία λόγω κακής οπτικής επαφής με το σκελετό της κατασκευής. Στο σημείο του πρώτου ορόφου που έχει υποχωρήσει η οροφή, με αποτέλεσμα να υπάρχει οπτική επαφή με το ζευκτό της στέγης, παρατηρείται έντονη παθολογία, από υγρασία και την πάροδο του χρόνου.

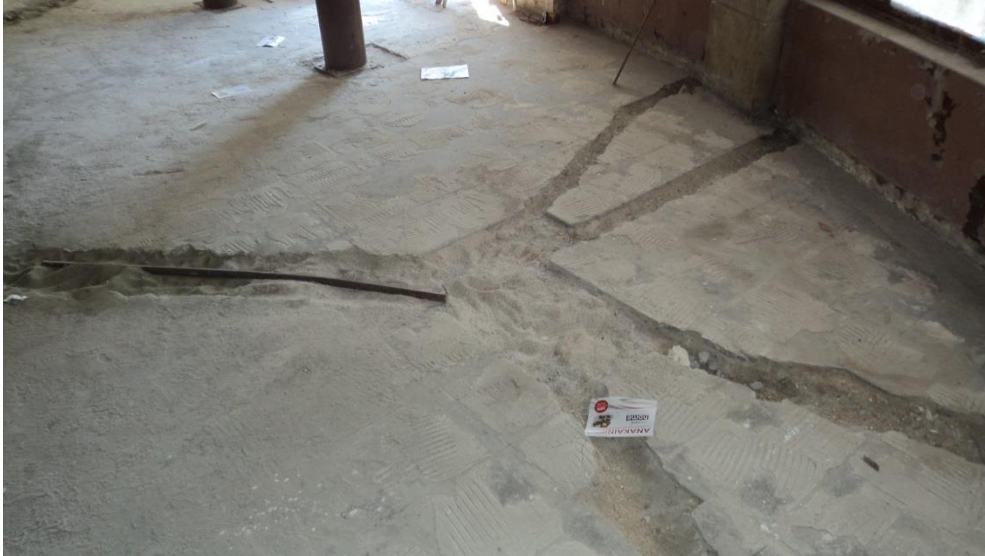
Εικόνα 29. Εκσκαφή δαπέδου ισόγειου

Στα δάπεδα του κτηρίου δεν επικρατεί παντού η ίδια κατάσταση. Το μεγαλύτερο πρόβλημα το συναντάμε στο επίπεδο της σοφίτας καθότι υπήρχε εισχώρηση όμβριων υδάτων από τη στέγη (γι' αυτό και η ανάγκη άμεσης αντικατάστασής της). Καθώς και στο ισόγειο που έχει αφαιρεθεί η επίστρωση όπως και τμήματα του δαπέδου για την αναβάθμιση των υδραυλικών εγκαταστάσεων.

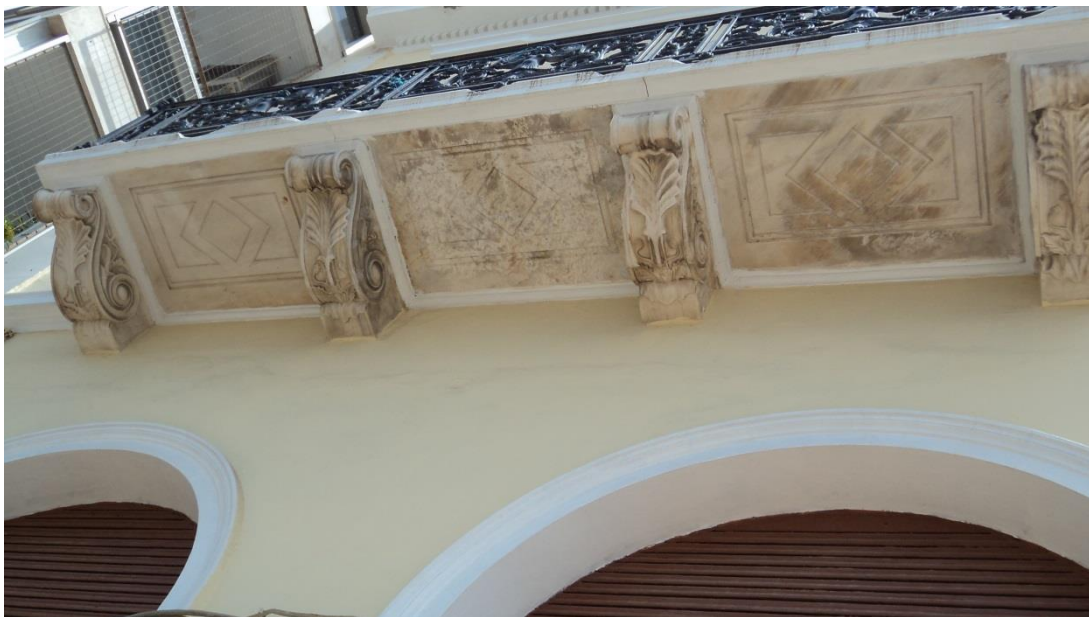
Εικόνα 31. Άνοψη εξώστη

Οι εξώστες δεν φαίνεται να έχουν κάποια παθολογία καθώς έχουν διατηρηθεί σε πολύ καλή κατάσταση.
