ΤΕΧΝΟΛΟΓΙΚΟ ΕΚΠΑΙΔΕΥΤΙΚΟ ΙΔΡΥΜΑ ΔΥΤΙΚΗΣ ΕΛΛΑΔΑΣ
ΣΧΟΛΗ ΤΕΧΝΟΛΟΓΙΚΩΝ ΕΦΑΡΜΟΓΩΝ
ΤΜΗΜΑ ΠΟΛΙΤΙΚΩΝ ΜΗΧΑΝΙΚΩΝ Τ.Ε.
ΚΑΤΕΥΘΥΝΣΗ ΜΟΡΦΟΛΟΓΙΑΣ ΚΑΙ ΑΝΑΣΤΗΛΩΣΗΣ ΚΤΗΡΙΩΝ
ΠΡΩΗΝ ΑΝΑΚΑΙΝΙΣΗ & ΑΠΟΚΑΤΑΣΤΑΣΗ ΚΤΗΡΙΩΝ

ΠΤΥΧΙΑΚΗ ΕΡΓΑΣΙΑ

**Μελέτη Αποτύπωσης και Πρόταση
Αποκατάστασης του κτηρίου Ρεδιάδειο
στην Ιουλίδα της νήσου Κέα**

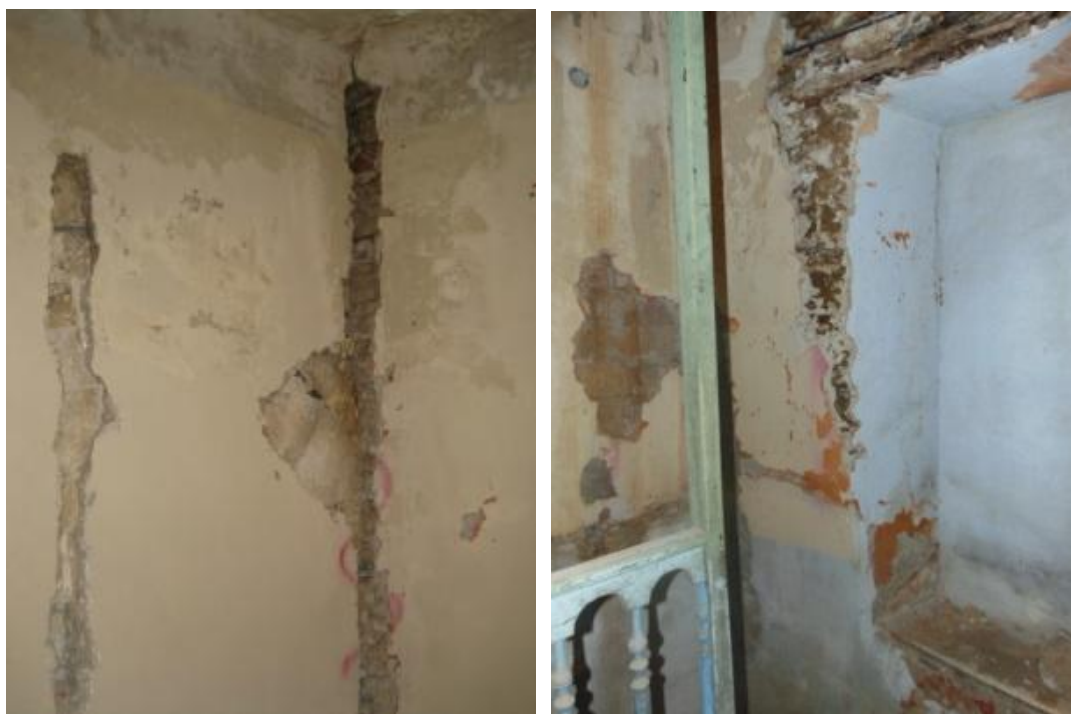
Εικόνα 68 Αποκόλληση επιχρίσματος, φούσκωμα τοιχοποιίας στο ισόγειο.

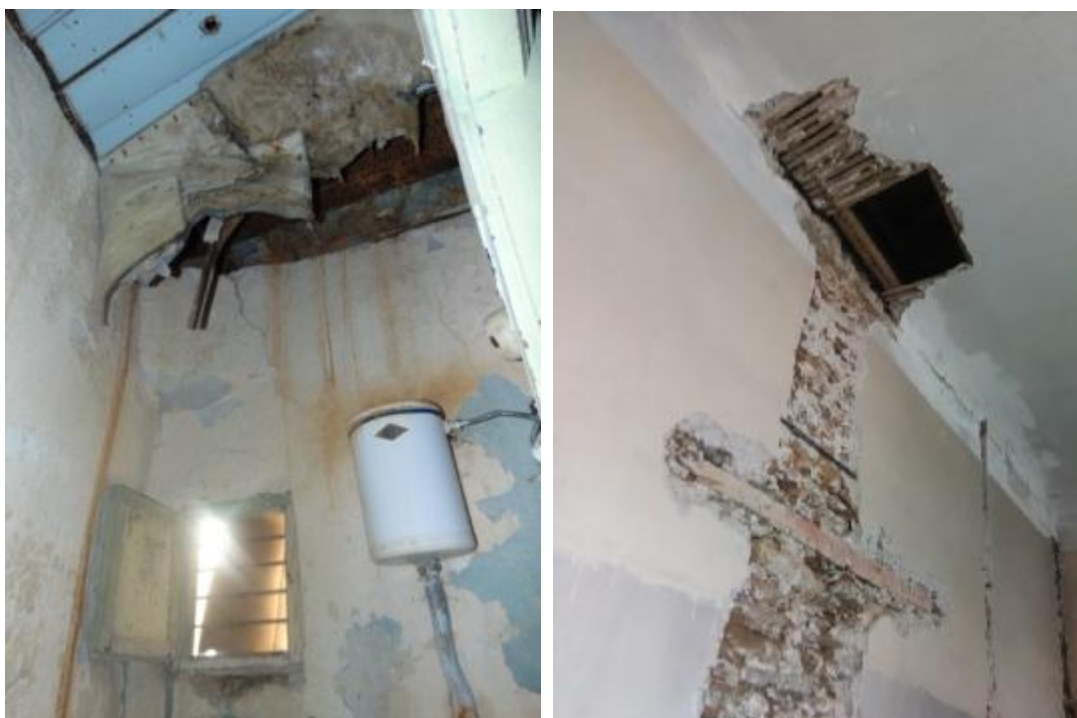
Όσο αφορά τον οριζόντιο φέροντα οργανισμό στα μεσοπατώματα ισογείου και ισογείου –αυτός αποτελείται από επιμέρους τμήματα (μεσοδόκαρα και τράβες) που διατηρούνται στην αρχική τους θέση αλλά παρουσιάζουν αλλοιώσεις στην τοιχοποιία από έλλειψη διαφραγματικής λειτουργίας, και υγρασίας λόγω βλάβης της στέγης. Παρατηρούνται επίσης αρκετά ίχνη διάβρωσης και μεγάλου βαθμού αλλοιώσεις από την υγρασία που έχει εισχωρήσει στο εσωτερικό του κτηρίου.

Συμπληρωματικά, παρατηρείται εν μέρει απώλεια αλλά και οξειδώσεις μεγάλου βαθμού στα μεταλλικά συνδετικά στοιχεία (καρφιά) που συγκροτούν τα ξύλινα τμήματα.

Εικόνα 70 Αλλοιώσεις οριζόντιου φέροντα οργανισμού από υγρασία λόγω έλλειψης διαφραγματικής λειτουργίας της στέγης.

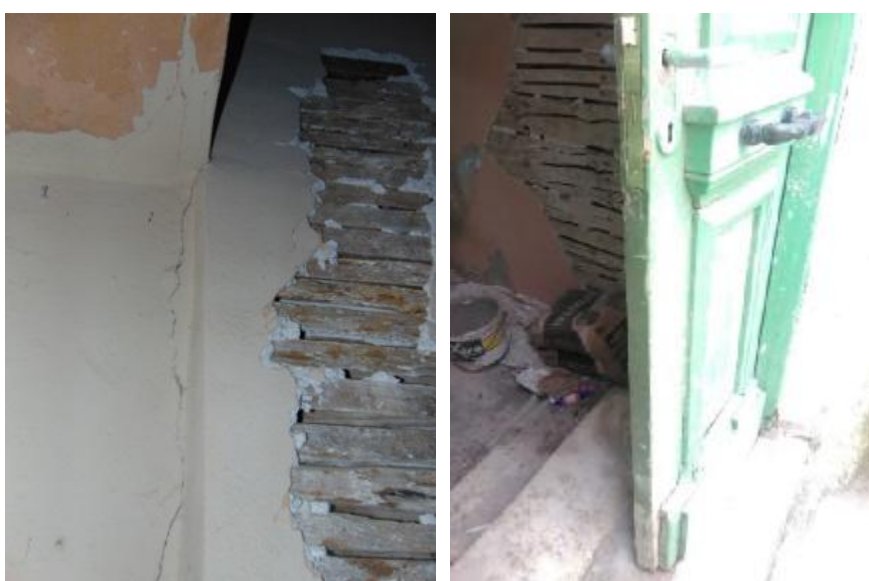
Σε όλα τα δομικά στοιχεία εσωτερικών μη φερουσών τοιχοποιιών είναι εμφανής η υποβάθμιση της ποιότητας των υλικών και ανεπιθύμητες παραμορφώσεις με εμφανές ρηγματώσεις και καθαιρέσεις των επιχρισμάτων λόγω του μεγάλου χρόνου από την εποχή κατασκευής του κτηρίου. Η εισχώρηση της υγρασίας στο κτήριο και ο εμπότισμός των ξύλινων στοιχείων της τοιχοποιίας έχει παραμορφώσει τον σκελετό, καθώς και τα επιμέρους σανιδώματα με φουσκώματα και στρεβλώσεις, ενώ σε μερικά σημεία τμήματα του σανιδώματος έχουν καταρρεύσει. Ομοίως και εδώ, όπως και στα φέροντα ξύλινα στοιχεία, παρατηρούνται απώλειες, μερικές βλάβες από μικροοργανισμούς και οξειδώσεις στα μεταλλικά καρφιά που συγκροτούν το σανίδωμα αλλά και το ίδιο τον σκελετό της τοιχοποιίας. Τέλος στο κομμάτι του ημιυπογείου ένα τμήμα εσωτερικού τοίχου είναι από πωρόλιθο και διατηρείται σε καλή κατάσταση, όπως και τα υποστυλώματα και του υπογείου, που σαν μεταγενέστερη προσθήκη δεν φέρουν βλάβες. Αντίστοιχα τα τόξα που είναι από αργολιθοδομή είναι σε καλή κατάσταση και παρουσιάζουν μόνο φυσικές φθορές.

Εικόνα 74 Αποκόλληση επιχρίσματος λόγω υγρασίας, εμφάνιση ξύλινου σκελετού μπαγδατί.

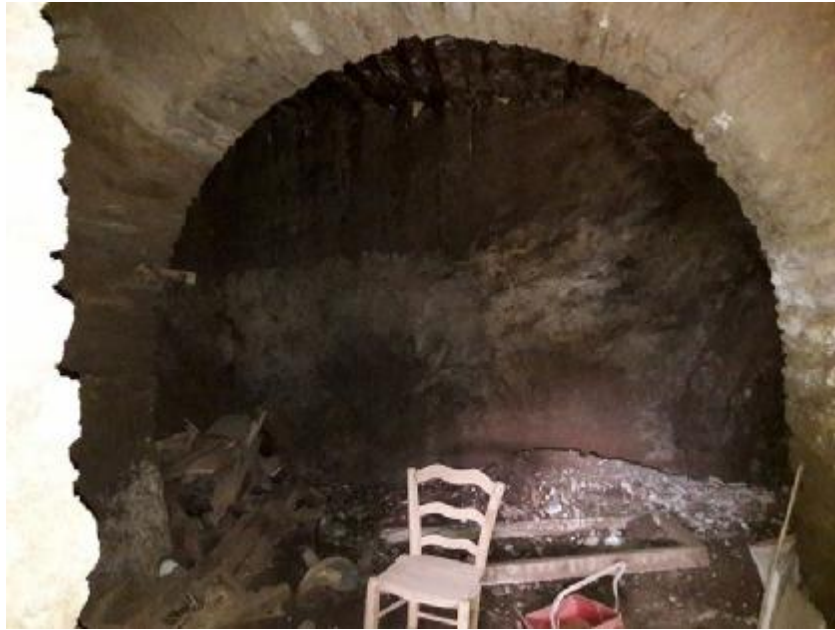
Εικόνα 75 Τόξο υπογείου φέρει μόνο φυσικές φθορές.

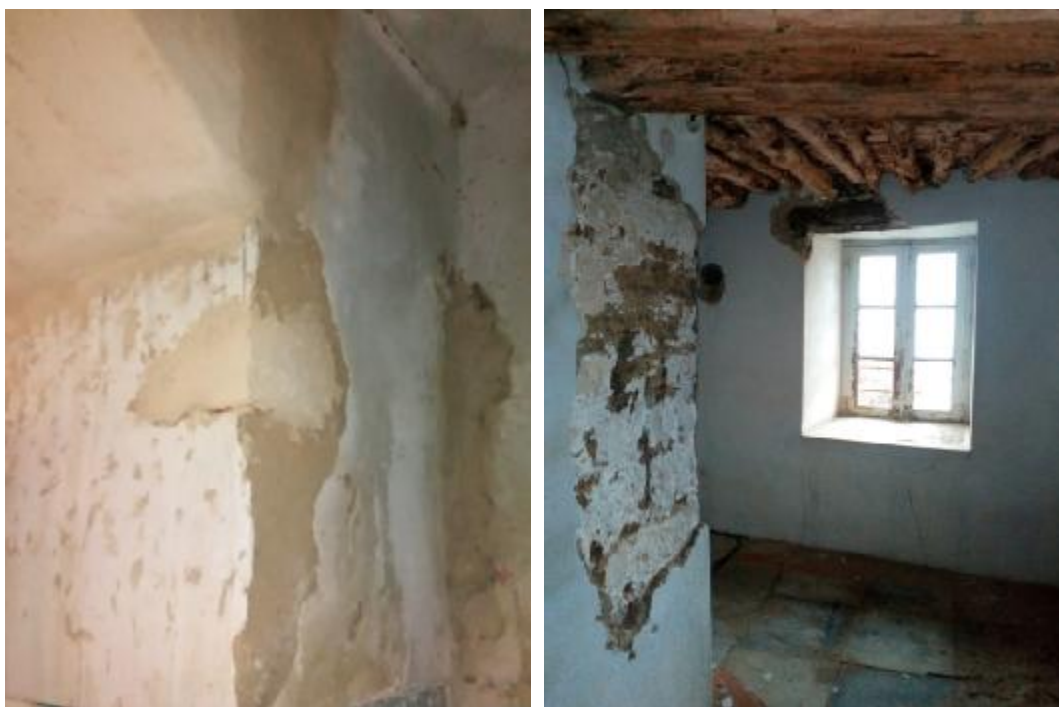
Εικόνα 81 Αποκόλληση επιχρίσματος τοιχοποιίας.

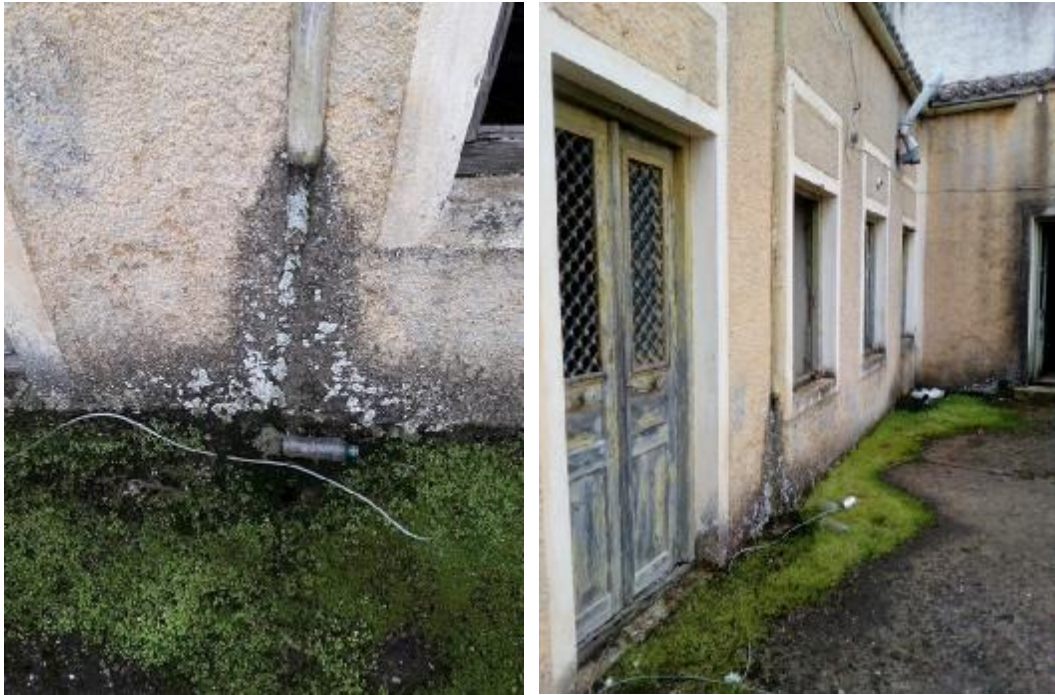
Εικόνα 85 Ανάπτυξη μικροοργανισμών στην πλάκα σκυροδέματος της βεράντας.

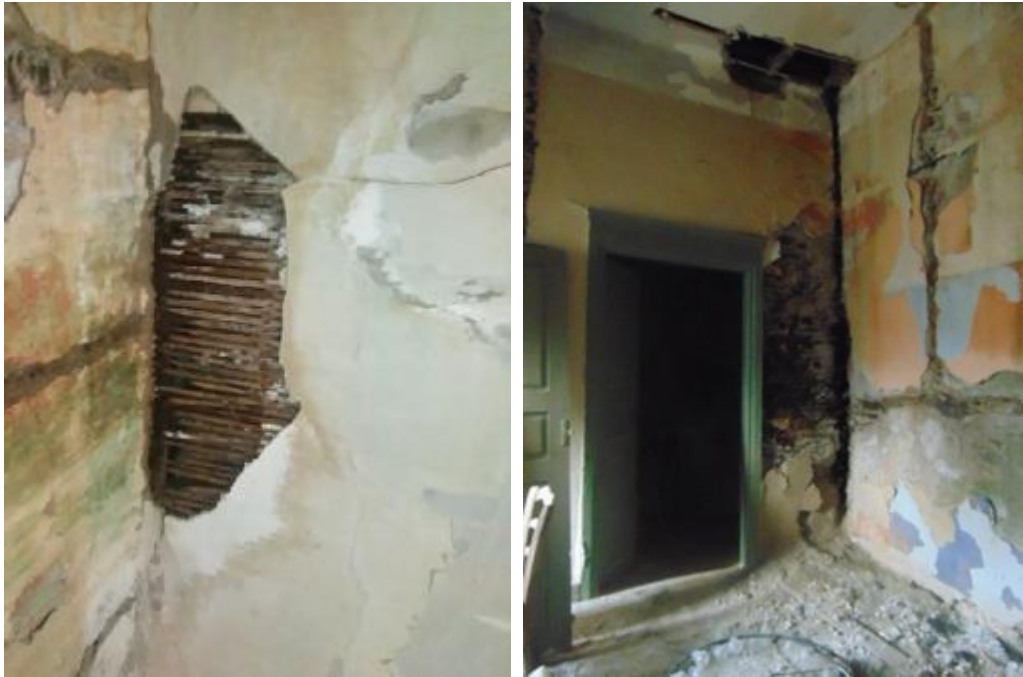
Εικόνα 87 Οροφή ισογείου τμηματική κατάρρευση μπαγδατόπηχων.

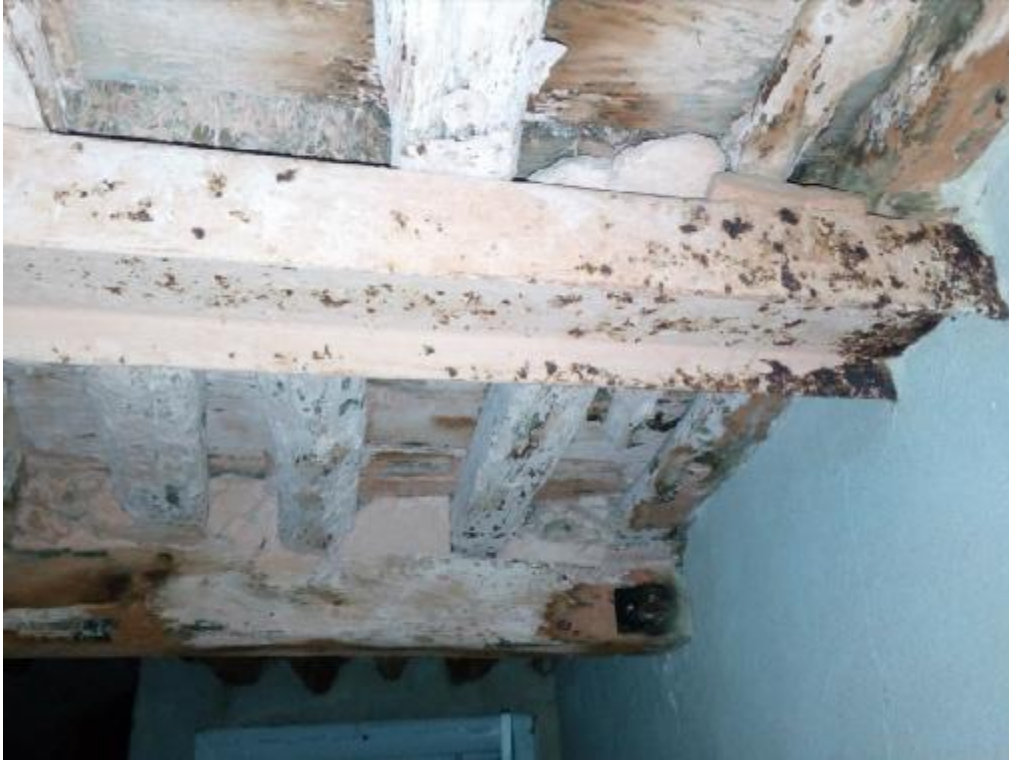
Εικόνα 92 Οξείδωση μεταλλικών στοιχείων.

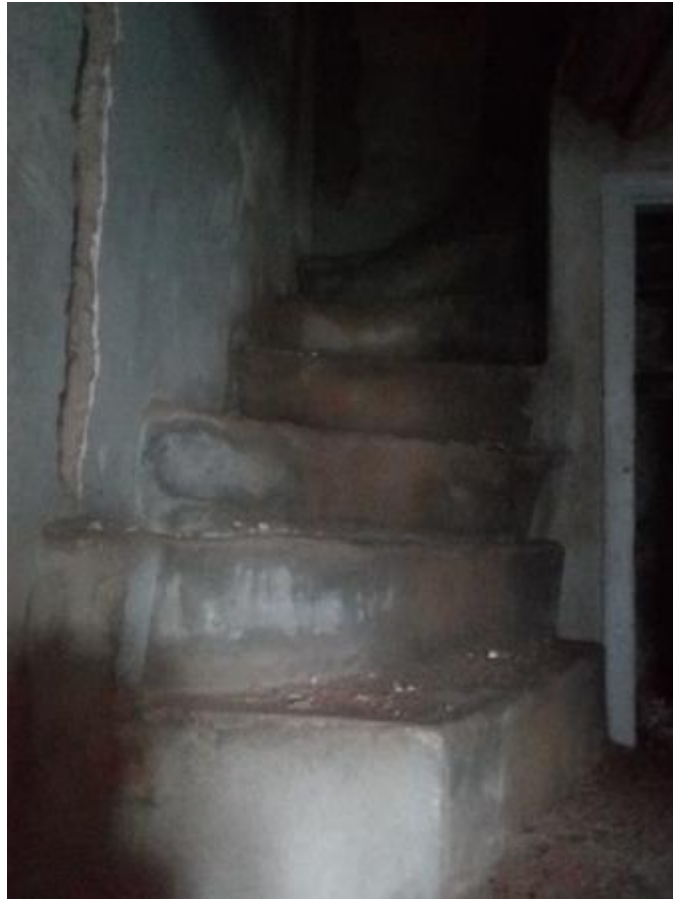
Η κύρια σκάλα που οδηγεί από το ισόγειο στο υπόγειο είναι πέτρινη λαξευμένη και σοβατισμένη με τσιμεντοκονία, όπως και η σκάλα που οδηγεί στο wc του ισόγειου δίπλα από την κύρια σκάλα. Αυτές οι σκάλες συγκεκριμένα παρουσιάζουν φθορές λόγω υγρασίας, βιολογικές επικαθίσεις και κάποιες αλλοιώσεις λόγω χρήσης. Η κλίμακα που οδηγεί στα υπόγεια και είναι από χτιστές πέτρες με τσιμεντολάσπη, και με καπάκια καλυμμένες με τσιμεντοκονία παρουσιάζει κάποια σπασίματα και θραύσεις λόγω έλλειψης συντήρησης. Τέλος η σκάλα που υπάρχει στο δεύτερο υπόγειο είναι από πέτρες τοποθετημένες η μια πάνω στην άλλη χωρίς αρμό και εδράζονται στο βράχο στη βόρεια πλευρά του κτηρίου, φέρει φυσικές φθορές.

Εικόνα 93 Κύρια κλίμακα που οδηγεί στα υπόγεια, παρουσίαση υγρασίας.

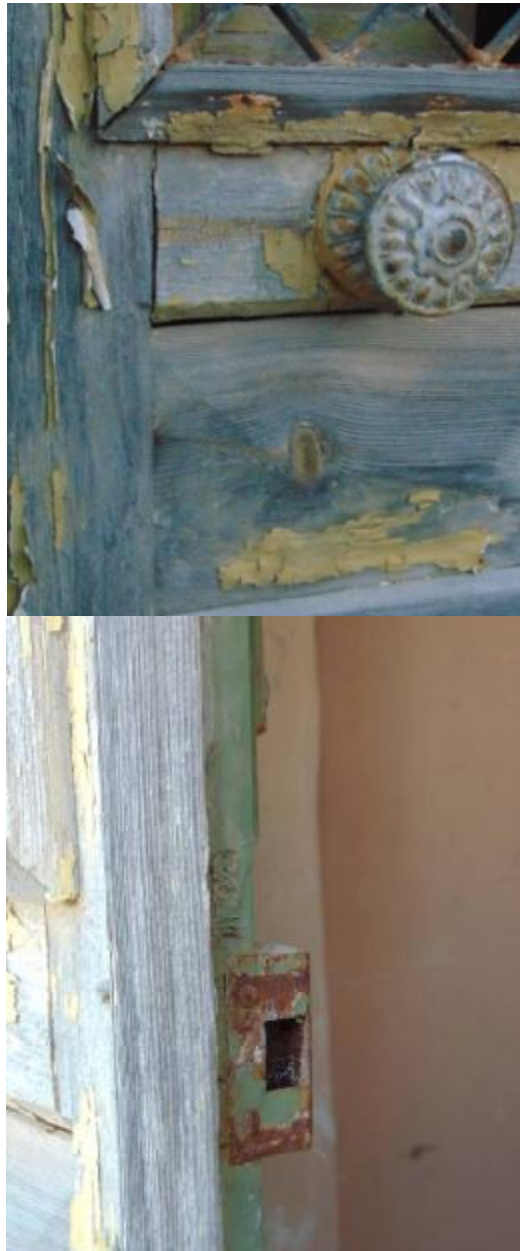
στρώματα υδροχρωμάτων, ενώ έχει διασωθεί ένα μικρό δείγμα από αυτά, χρήζουν άμεσων επεμβάσεων, γιατί έχουν σε μεγάλο μέρος τους αποκολληθεί και η εισχώρηση της υγρασίας είναι εμφανής και στα εναπομένοντα τμήματα, με κιτρινωμένες περιοχές και εμφάνιση μυκήτων.

Εικόνα 96 Οξειδωση μεταλλικών στοιχείων και αποφλοίωση χρώματος ξύλινου κουφώματος.

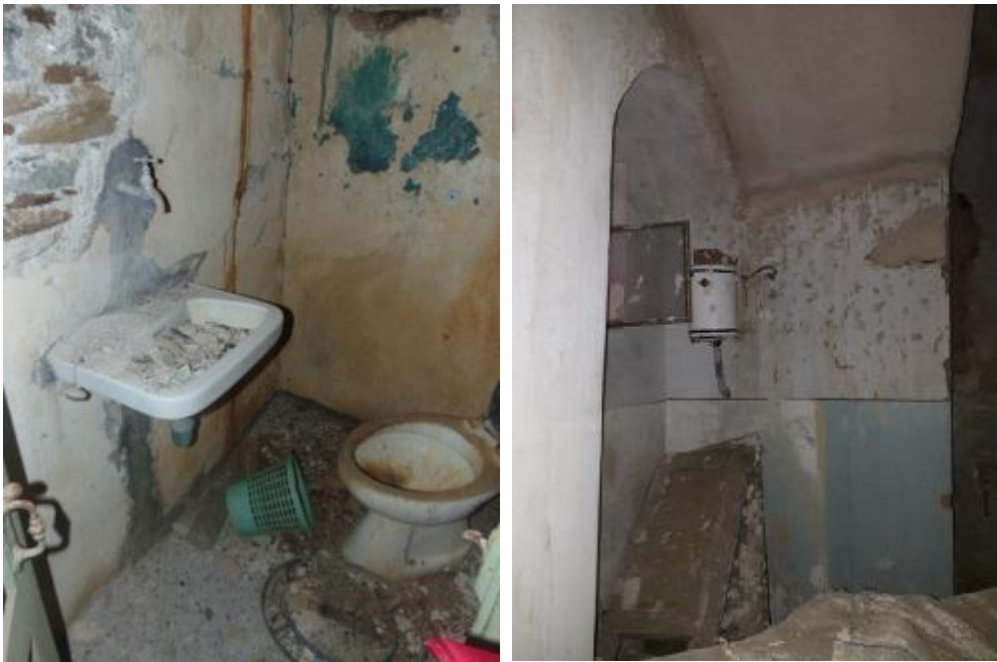
Εικόνα 98 Εγκατάλειψη υδραυλικής εγκατάστασης.

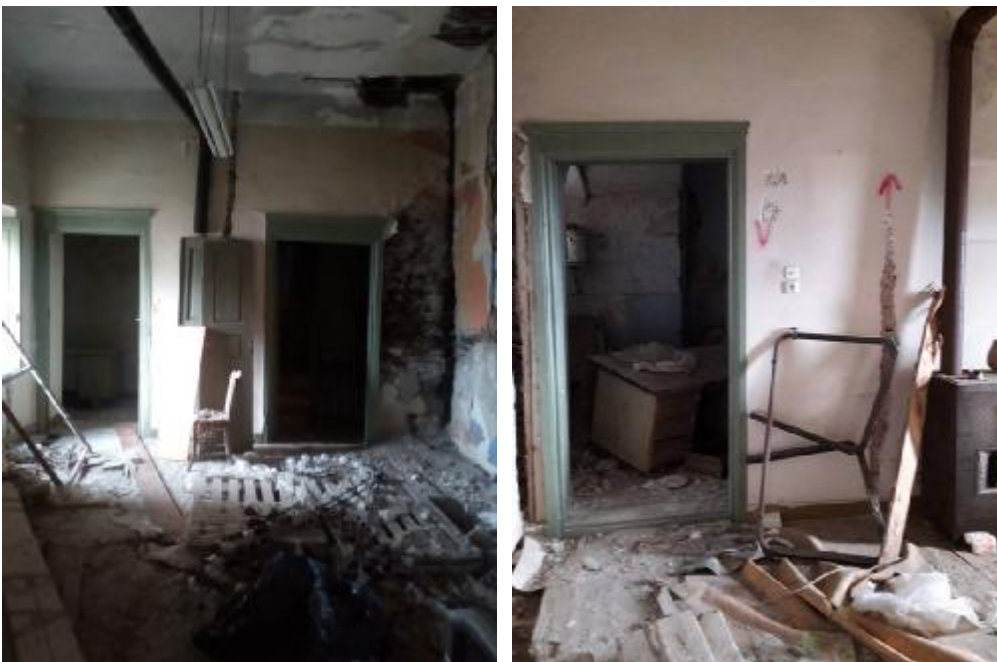
Οι σόμπες που υφίστανται στο ισόγειο κρίνονται ακόμη λειτουργικές, όμως δεν θα μπορούσαν να ανταποκριθούν στις απαιτήσεις θέρμανσης της σημερινής εποχής τους.

Εικόνα 99 Ύπαρξη συστήματος θέρμανσης με σόμπα και εμφάνιση φωτιστικού στο χώρο.
