Τ.Ε.Ι ΔΥΤΙΚΗΣ ΕΛΛΑΔΑΣ

ΠΤΥΧΙΑΚΗ ΕΡΓΑΣΙΑ

ΑΠΟΚΑΤΑΣΤΑΣΗ ΚΑΙ ΕΠΑΝΑΧΡΗΣΗ ΔΙΑΤΗΡΗΤΕΟΥ ΚΤΗΡΙΟΥ ΣΤΗΝ ΠΑΤΡΑ

Πάτρα 2018

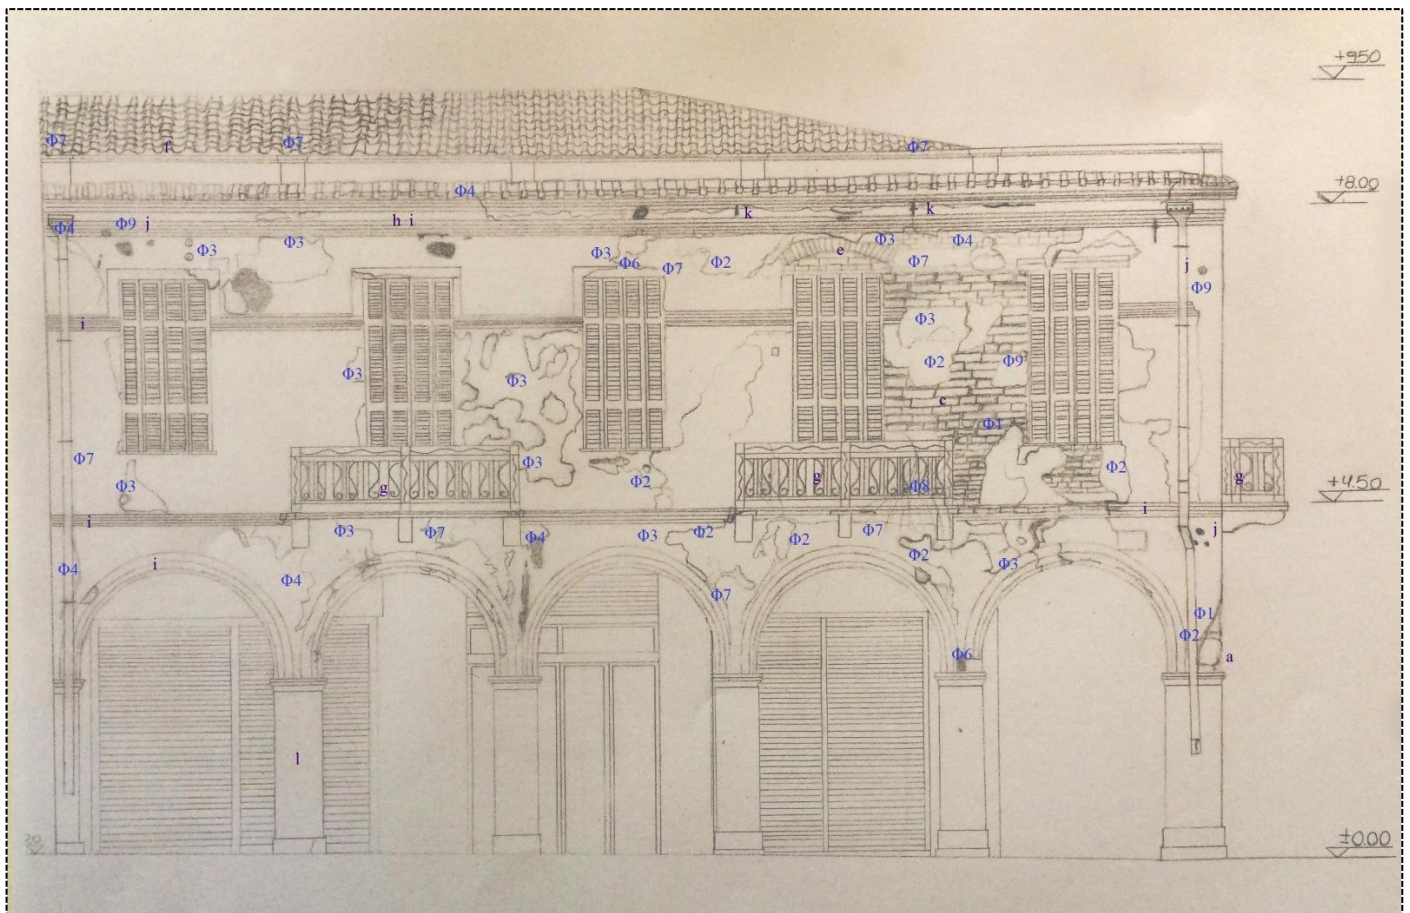
[ΣΧ.1] Β.Ο.Π.Κ.

Η υπάρχουσα κατάσταση του κτηρίου χρήζει αποκατάστασης. Κατά τον οπτικό έλεγχο, εντοπιστήκαν φθορές στο σύνολο του κελύφους του κτηρίου, κυρίως εξωτερικά αλλά και στα επιμέρους δομικά του στοιχεία λόγω της έκθεσης τους στις περιβαλλοντικές συνθήκες. Υπάρχουν επιφανειακές αποκολλήσεις επιχρισμάτων όλων των στοιχείων και αποσαθρώσεις κονιαμάτων. Παρουσιάζεται έντονη συγκέντρωση υγρασίας στη διεπιφάνεια μεταξύ επιχρισμάτων και τοιχοποιίας με αποτέλεσμα την εμφάνιση μούχλας και βιολογικών μικροοργανισμών. Στην βόρεια όψη, η υγρασία εντείνεται λόγω μειωμένου ηλιασμού. Η έντονη φθορά του επιχρισματος έχει ως αποτέλεσμα την αποκάλυψη της τοιχοποιίας. Η διάβαση των καταστημάτων είναι επικίνδυνη καθώς στην οροφή, τμήματα του επιχρισμένου ταβανιού έχουν καταρρεύσει τόσο που φανερώνεται η διάταξη των σανίδων της οροφής. Στον όροφο, επικίνδυνα να αποκολληθούν από σεισμό είναι τα επιχρίσματα των τοίχων κοντά στα ανοίγματα και κοντά στα κιγκλιδώματα των εξωστών η άσχημη κατάσταση των εξωτερικών επιχρισμάτων επιφέρει κίνδυνο για την ασφάλεια των πεζών και των παρκαρισμένων αυτοκινήτων. Εντούτοις, εσωτερικά του κτηρίου λόγω των ενισχύσεων (2011) σε σημεία που απαιτούσαν άμεση επέμβαση, η κατάσταση του παραμένει καλή.

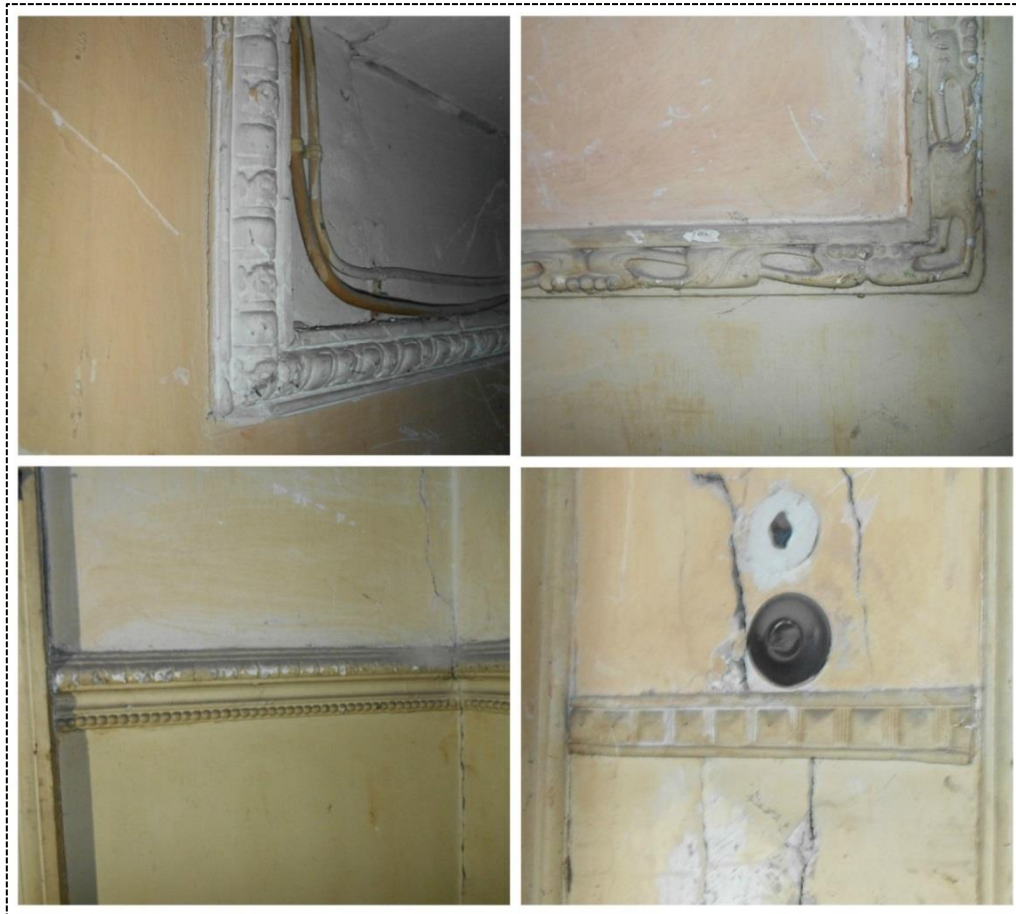
Στον όροφο εσωτερικά του κτηρίου, υπάρχουν ελάχιστα μορφολογικά στοιχεία. Ένα χαρακτηριστικό μορφολογικό στοιχείο που υπάρχει είναι οι διακοσμητικές κορνίζες. Οι διακοσμητικές κορνίζες βρίσκονται σχεδόν σε όλους τους χώρους, σε διαφορετικά μοτίβα, σε ύψος από το πάτωμα ένα μέτρο και τριάντα εκατοστά. Τέλος, τα κουφώματα και τα στοιχεία που διακοσμούν τους τοίχους έχουν σε κάποια σημεία μικροφθορές αλλά διατηρούνται σε καλή κατάσταση.

[Εικ.47] Διακοσμητικές κορνίζες

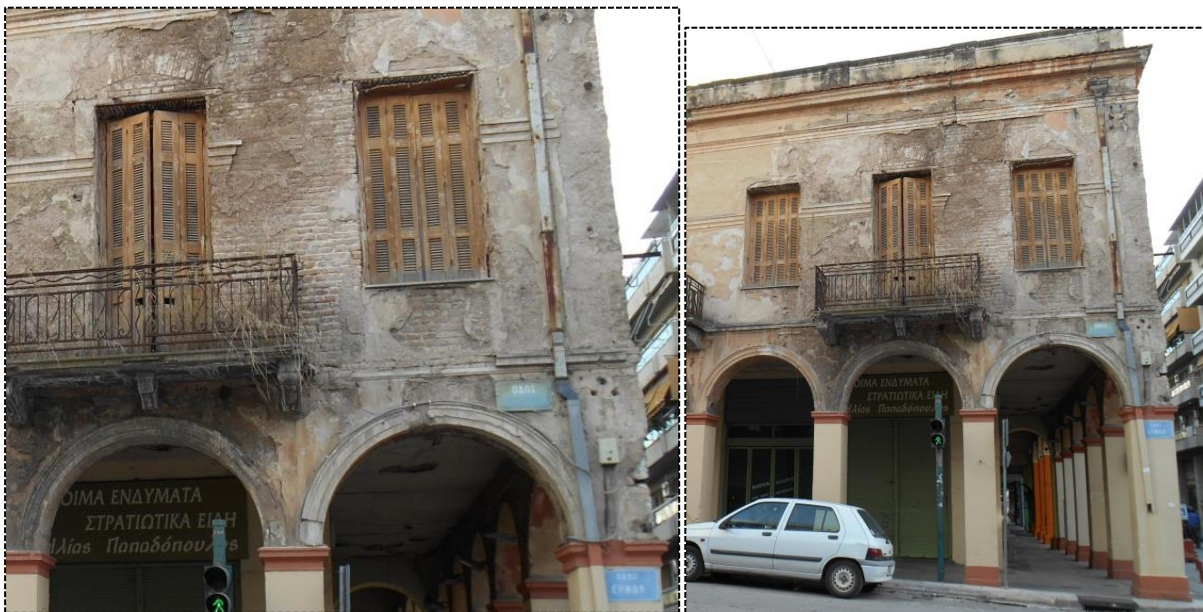
[Εικ.48 & 49] Εμφανή τυπολογία τοιχοποιίας, οδός Ερμού (βόρεια όψη)

Αρχικά, το κτήριο είναι κατασκευασμένο από φέρουσα μεικτή τοιχοποιία. Στο ισόγειο η τοιχοποιία είναι από λιθοδομή, ενώ στην ανωδομή από συμπαγή οπτόπλινθους (Εικ. 48 & 49). Στο σημείο της ακμής, το οποίο βρίσκεται στο ύψος των τοξοστοιχιών, είναι ορατή η δομή της τοιχοποιίας από λίθους λόγω της αποσάθρωσης του κονιάματος. Επιπροσθέτως, στα ανοίγματα των όψεων εμφανίζεται ανακουφιστικό τόξο κατασκευασμένο από οπτόπλινθους. Στην δυτική όψη εμφανίζεται ένα συνεχές κατακόρυφο ράγισμα της οπτοπλινθοδομής, το οποίο ξεκινά από το σημείο προβολής της στέγης και φτάνει στο ύψος του ανοίγματος (Εικ.50). Γενικά, οι εξωτερικοί φέροντες τοίχοι εμφανίζονται σε καλή κατάσταση και δεν παρουσιάζουν προβλήματα ευστάθειας, αντοχής ή συνοχής. Επίσης, παρουσιάζονται τοπικές αποσαθρώσεις κονιαμάτων, αποκολλήσεις επιχρισμάτων και τραβηγτών επιχρισμάτων.

Δεν παρατηρείται απόκλιση ή συμπίεση της λιθοδομής. Η μόνη απόκλιση που είναι ορατή βρίσκεται στο σημείο διασταύρωσης των εξωτερικών τοίχων (στο ύψος των τοξοστοιχιών) (Εικ.48).

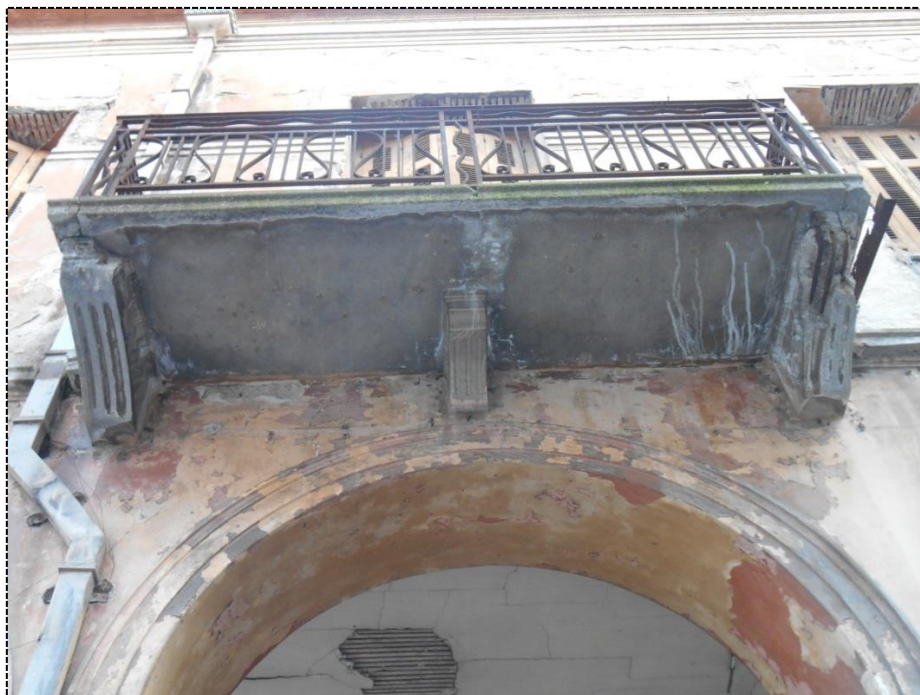
Στο κτήριο που εξετάζουμε υπάρχουν τέσσερις εξώστες, δύο σε κάθε όψη. Οι συγκεκριμένοι εξώστες θεωρούνται ανασφαλείς. Οι πλάκες των εξωστών (πάχους είκοσι εκατοστών περίπου) είναι από οπλισμένο σκυρόδεμα. Οι πλάκες έχουν αποσαθρωθεί ενώ εμφανίζονται έντονες ρωγμές στις άκρες τους. Τα κιγκλιδώματα (ελικοειδούς σχήματος) διατηρούνται σε καλή κατάσταση. Τα φουρούσια που είναι και αυτά κατασκευασμένα από οπλισμένο σκυρόδεμα βρίσκονται σε κακή κατάσταση με εμφανή αποσάθρωση και έντονες ρωγμές.

[Εικ.57] Εξώστης, επί οδού Κανακάρη Ρούφου

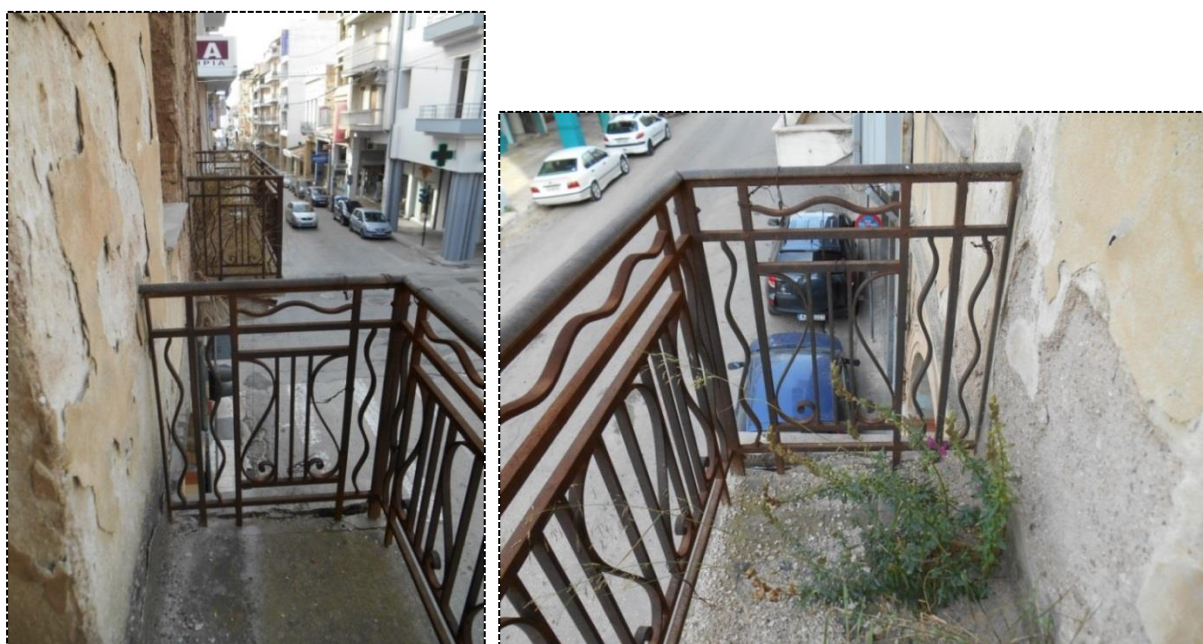
[Εικ.58 & 59] Εξώστης, επί οδού Ερμού

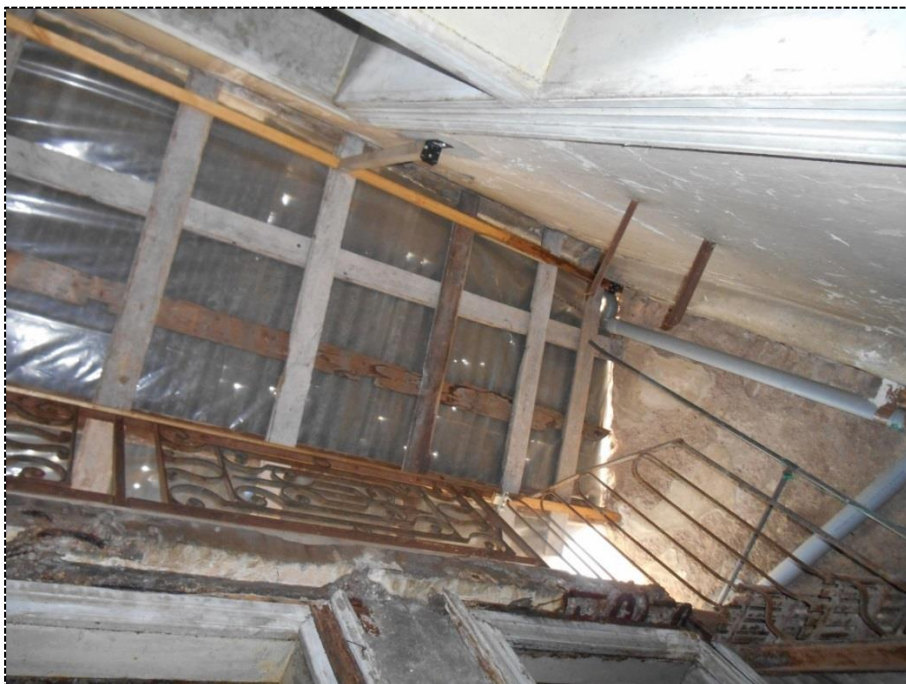
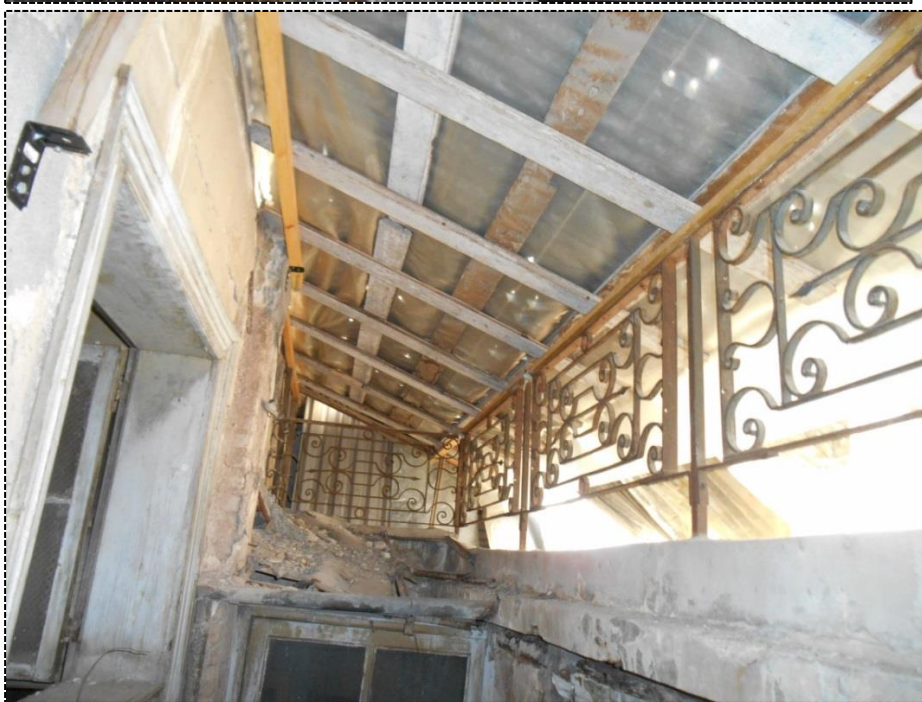
Ο διάδρομος που βρίσκεται στην νότια πλευρά του κτηρίου, οδηγεί στο τμήμα της ταράτσας στο οποίο έχουν τοποθετηθεί φύλλα λαμαρίνας στηριζόμενα από σανίδες. Η κατασκευή αυτή που έχει γίνει για την στέγαση του διαδρόμου, δείχνει να πραγματοποιήθηκε μεταγενέστερα καθώς δεν υπάρχουν οπές για τοποθέτηση ξύλινων δοκαριών σε αυτό τον διάδρομο (Εικ.63,64 & [ΣΧ.5] Κ.Σ.).

[Εικ.63 & 64] Στέγαση δεύτερου διαδρόμου που καταλήγει στην βεράντα

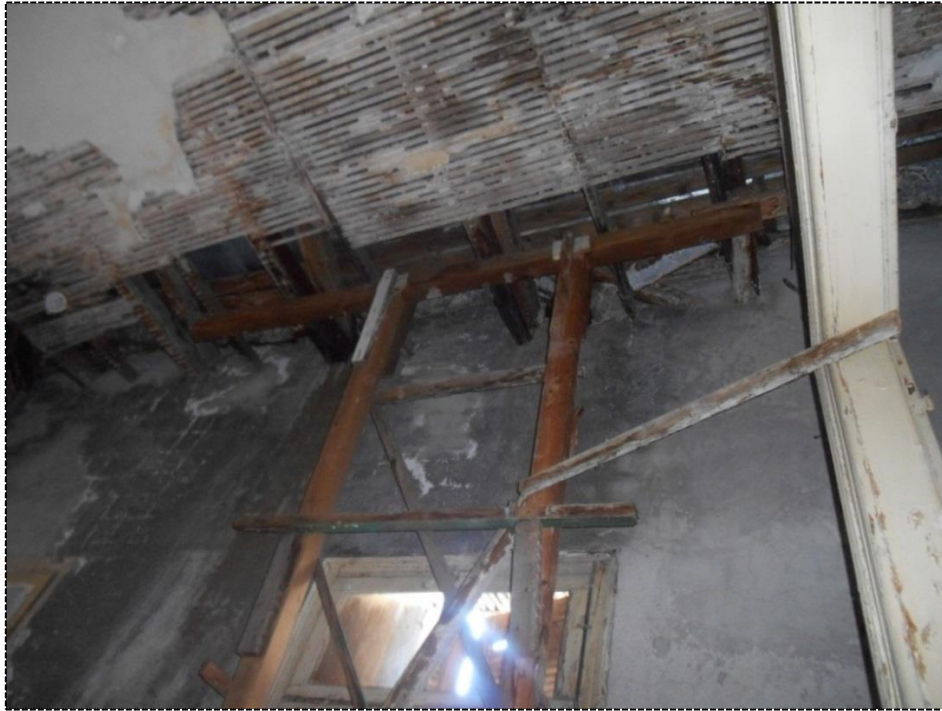
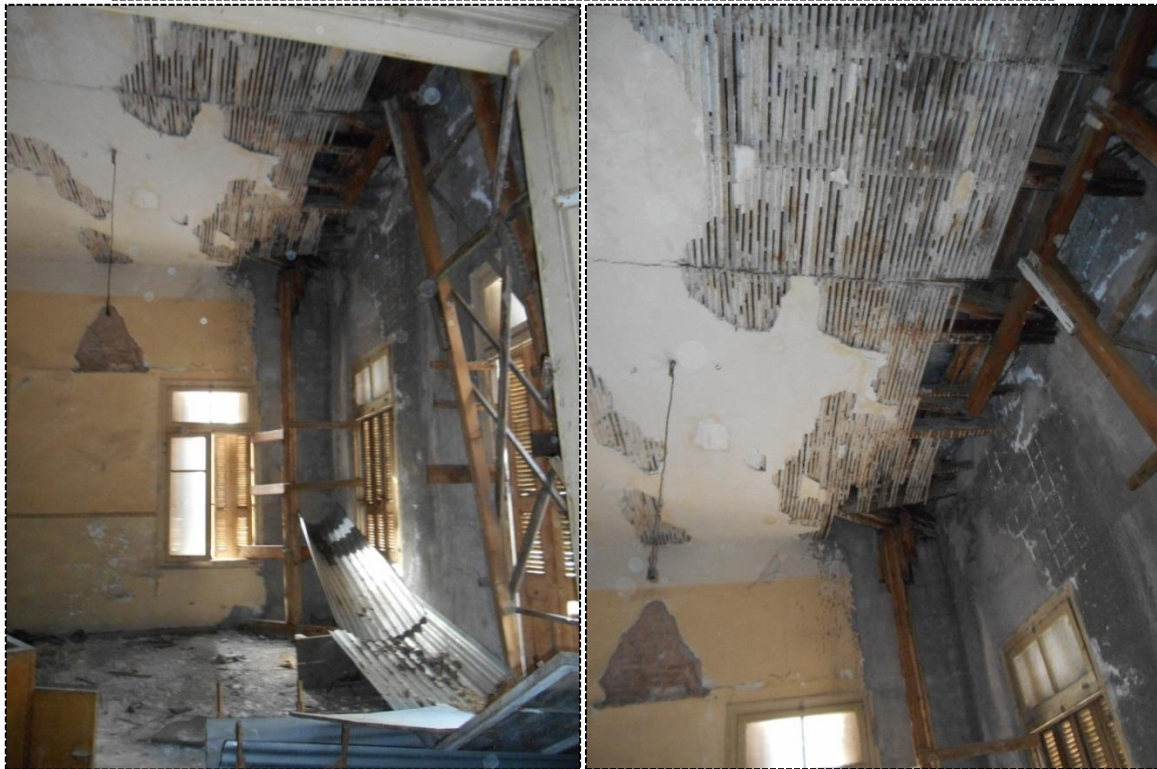
Στην βόρεια πλευρά του κτηρίου πραγματοποιήθηκε ενίσχυση της τοιχοποιίας και στήριξη των ξύλινων ζευκτών της στέγης (2011). Η επέμβαση αυτή υλοποιήθηκε λόγω εισροής νερού που δημιούργησε το σάπισμα των ξύλινων δοκαριών όπως επίσης, ίσως μη καλής στεγάνωσης λουκιού εσωτερικά της εγκιβωτισμένης στέγης.

[Εικ.65,66,67] Τμήμα εσωτερικής ενίσχυσης βόρειας πλευράς, πραγματοποιήθηκε το 2011

Εσωτερικά της στέγης, με την επισκευή των οροφών θα γίνει αντιληπτή η κατάσταση των ζευκτών της. Στην βόρεια πλευρά του κτηρίου, η επέμβαση που πραγματοποιήθηκε το 2011, δείχνει την κατάσταση των δοκαριών που απαιτούν επισκευή (Εικ.65,66,67). Αφού γίνει αφαίρεση των οροφών και των σοβάδων τους θα εξεταστεί η ύπαρξη σενάζ από οπλισμένο σκυρόδεμα. Αν υπάρχει, τότε δεν θα κάνουμε κάποια εργασία καθώς θα δέσει με το ενισχυμένο επίχρισμα. Όμως, αν δεν υπάρχει σενάζ θα τοποθετηθούν έξτρα σίδερα εκατέρωθεν του τοίχου που θα ενωθούν με το πλέγμα του σοβά [ΣΧ. 19] Λ.Ε.Σ..

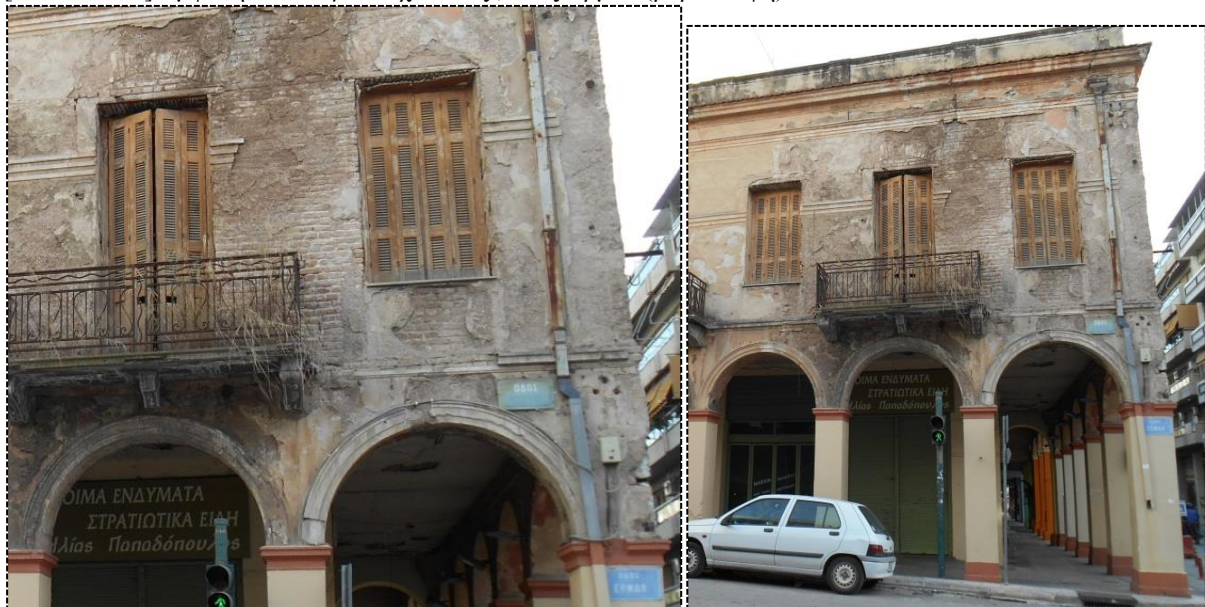
[Εικ.50] Έντονη ραγμή στην δυτική όψη
