ΤΕΧΝΟΛΟΓΙΚΟ ΕΚΠΑΙΔΕΥΤΙΚΟ
ΙΔΡΥΜΑ ΔΥΤΙΚΗΣ ΕΛΛΑΔΑΣ

ΠΤΥΧΙΑΚΗ ΕΡΓΑΣΙΑ

ΑΠΟΚΑΤΑΣΤΑΣΗ
ΙΣΤΟΡΙΚΟΥ
ΚΤΙΡΙΟΥ
ΣΤΗΝ ΑΚΤΗ
ΔΥΜΑΙΩΝ

ΠΑΤΡΑ 2018

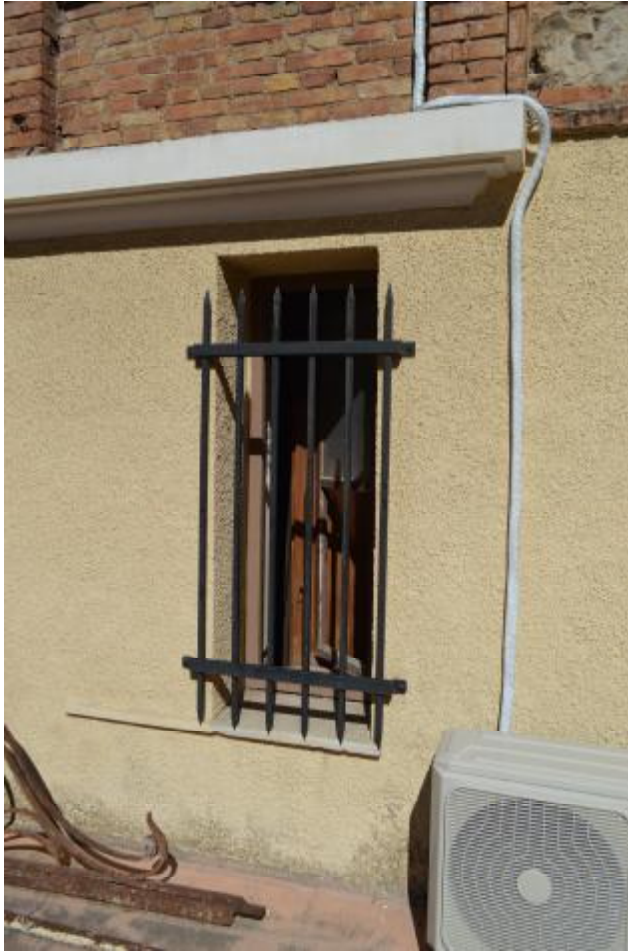
9.3 Επιπλέον, φαίνεται ότι έχει γίνει παρέμβαση σε δύο από τα ανοίγματα της Νότιας όψης. Το πλάτος του πρώτου ανοίγματος έχει μικρύνει κατά 0.58 m και το δεύτερο άνοιγμα έχει μικρύνει καθ' ύψος 0.51 m.

Εικόνα 61. Ανοιγμα κλεισμένο κατά πλάτος

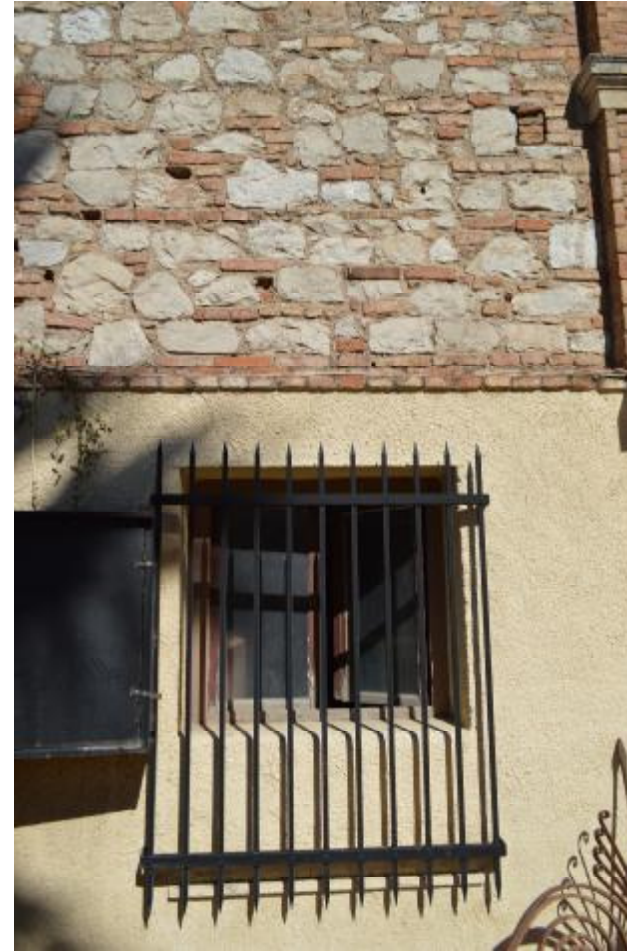
Εικόνα 62. Ανοιγμα κλεισμένο καθ' ύψος

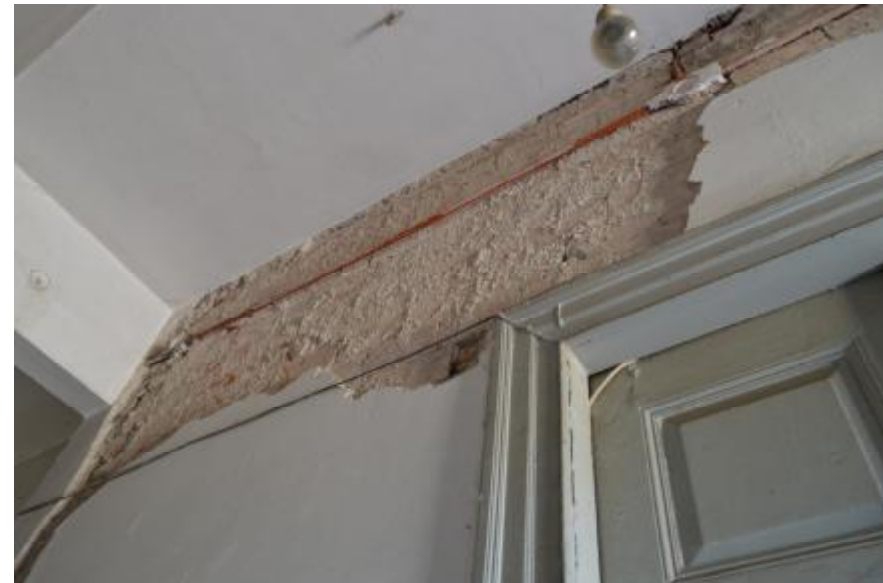
Εμφανή είναι τα απομεινάρια παλαιότερων ηλεκτρικών εγκαταστάσεων ιδιαίτως επί της ανατολικής όψης του κτιρίου. Παλιά καλώδια διατρέχουν ακόμα την όψη ενώ παρατηρούνται και στηρίγματα ηλεκτροδότησης. Επίσης εμφανείς είναι και οι εγκαταστάσεις εσωτερικά του κτιρίου. Παρατηρούνται επίσης λόγω της καθαίρεσης του επιχρίσματος σε πολλά σημεία, κυρίως στον δεύτερο όροφο, τα οποία αποκαλύπτουν σωληνώσεις ύδρευσης και αποχέτευσης. Επιπλέον , στο ισόγειο στεγάζεται το λεβητοστάσιο του κτιρίου .

Εικόνες 63,64. Εμφανείς εγκαταστάσεις στο επίπεδο του Β ορόφου.

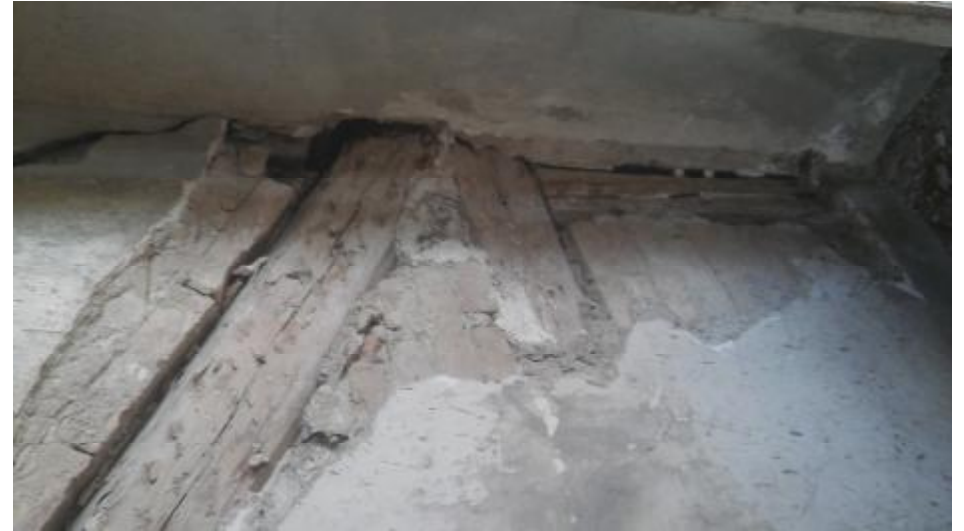
Εικόνα 83. Πάτωμα παταριού

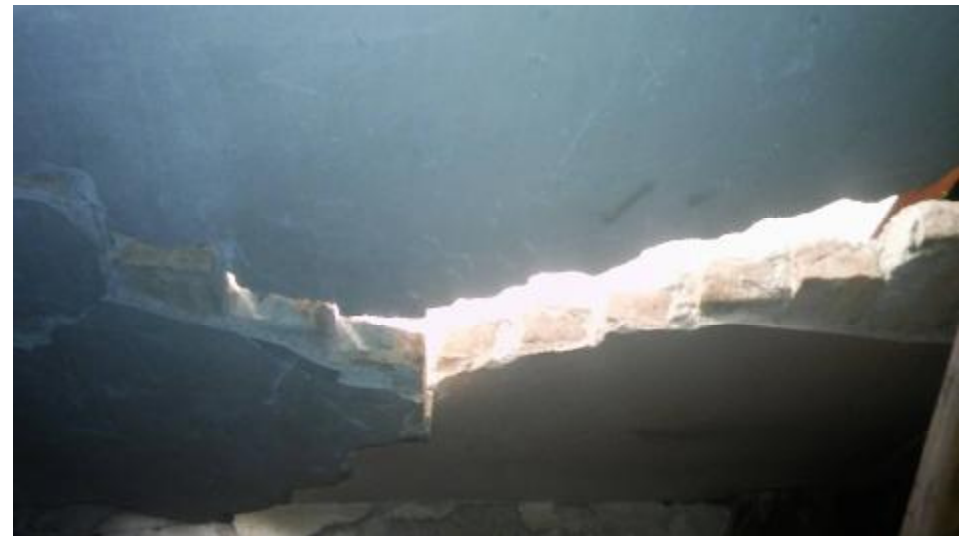
Εικόνα 85. Αποκόλληση τοιχοποιίας, ρωγμές

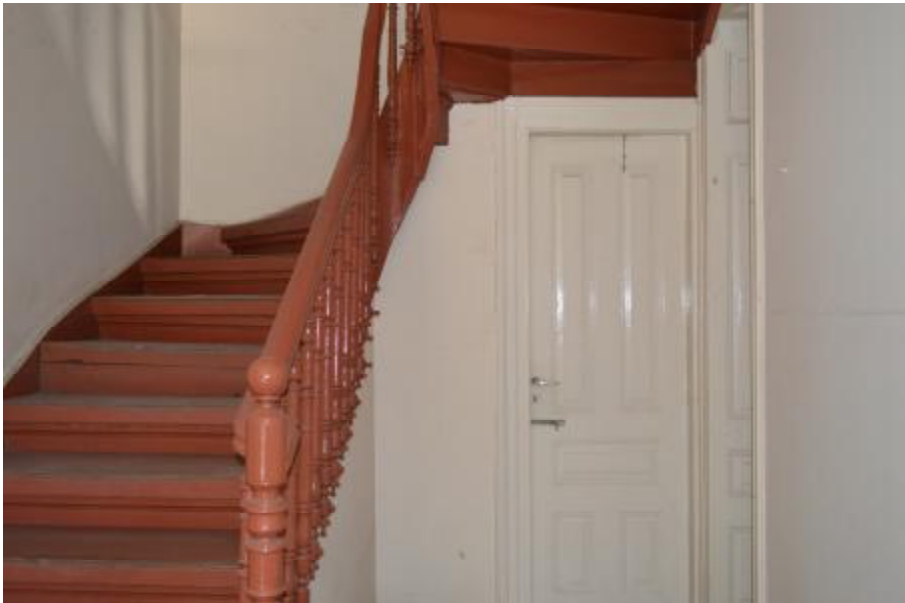
Η μαρμάρινη εξωτερική σκάλα που οδηγεί στον κεντρικό χώρο των γραφείων διατηρείται σε πολύ καλή κατάσταση. Η κεντρική κλίμακα που οδηγεί απο τον Α όροφο στον Β όροφο έχει υποστεί φθορές κυρίως στα πατήματα όπου παρατηρούμε αποκόλληση απο τον κεντρικό ιστό του κλιμακοστασίου καθώς επίσης τα πατήματα έχουν αποκλίνει απο τον οριζόντιο άξονα λόγω ανθρώπινου φορτίου. Επίσης παρατηρούμε την ύπαρξη ξυλοφάγων οργανισμών. Τέλος, η σκάλα που οδηγεί στο πατάρι είναι εξ' ολοκλήρου ξύλινη και δε φέρει επίστρωση. Η κλίμακα αυτή έχει κριθεί ακατάλληλη λόγω των φθορών κυρίως στο πλατύσκαλο, το οποίο αποτελείται απο σανίδες οι οποίες σε πολλά σημεία έχουν σπάσει καθώς και λόγω των έντονων ρηγματώσεων που διακρίνονται στα σημεία ένωσης με τον φέροντα οργανισμό.

Εικόνα 96. Κλίμακα που οδηγεί στον Β όροφο.

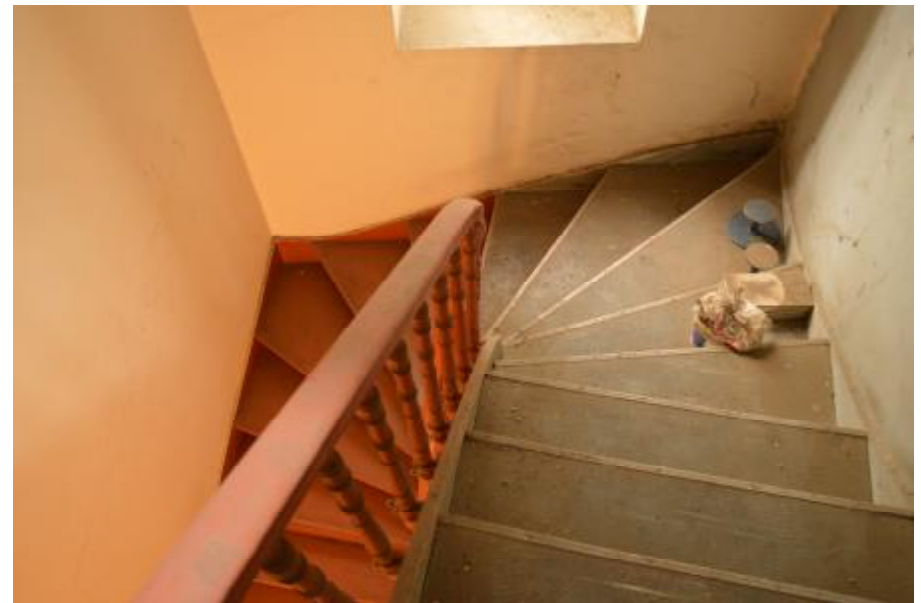
Εικόνα 97. Κλίμακα που οδηγεί στον Β όροφο. Εδώ φαίνεται η αλλαγή στα πατήματα.

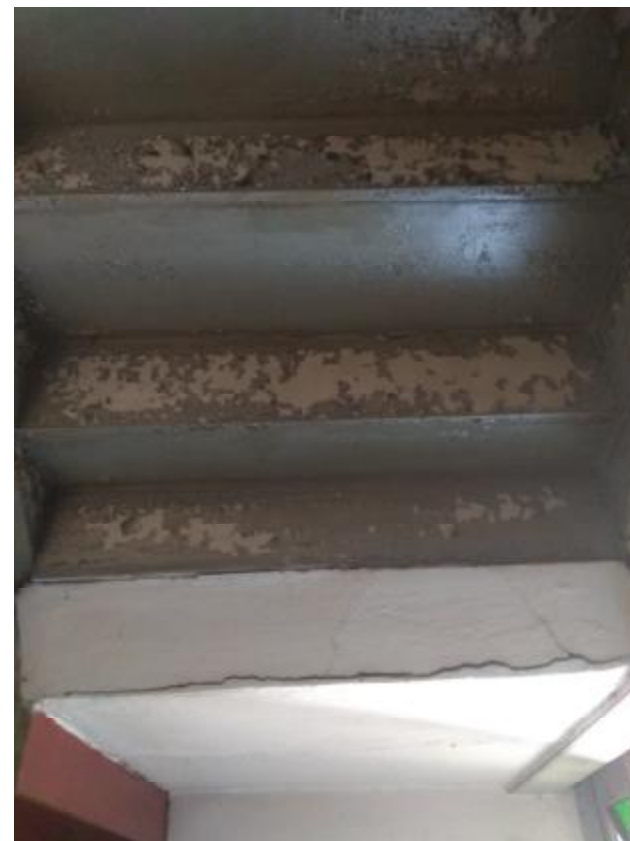
Εικόνα 100. Λεπτομέρεια κλίμακας παταριού.

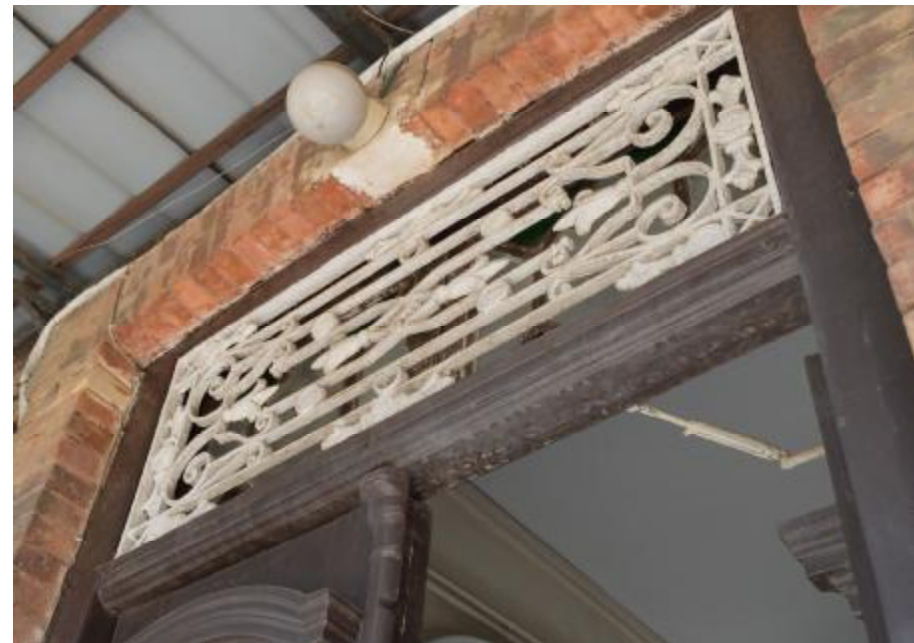
Εικόνα 102. Λεπτομέρεια κιγκλιδώματος φεγγίτη κεντρικής εισόδου.

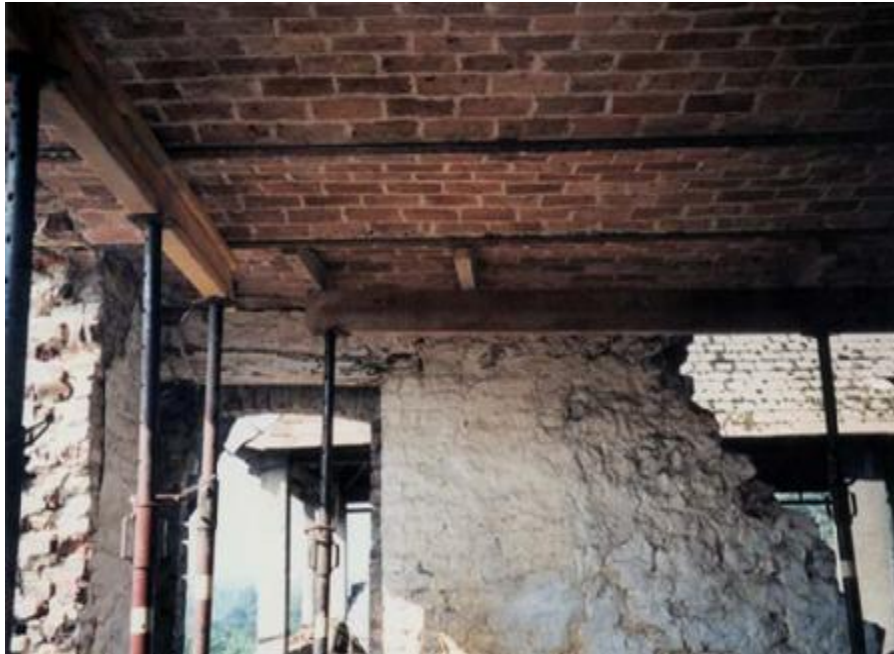
Εικόνα 106. Στήριξη πατώματος με κάθετα μεταλλικά στοιχεία

- Αρχικά τοποθετούμε προσωρινή κατασκευή στήριξης του πατώματος στο επίπεδο του δευτέρου ορόφου.
- Επιστρέφουμε στο επίπεδο του παταριού και αφαιρούμε τις σανίδες κάλυψης.
- Εξετάζουμε εάν το κονίαμα είναι σαθρό καθαρίζοντας με υδροβολή και ελέγχουμε το σημείο αντοχής.
- Εν συνεχεία καθαρίζουμε τα μεταλλικά T με την μέθοδο της αμμοβολής και εφαρμόζουμε αντισκουριακό.
- Τοποθετούμε νέο τσατμά και ολοκληρώνουμε με το επίχρισμά του.
