ΤΕΧΝΟΛΟΓΙΚΟ ΕΚΠΑΙΔΕΥΤΙΚΟ ΙΔΡΥΜΑ ΔΥΤΙΚΗΣ ΕΛΛΑΔΑΣ

**ΑΠΟΚΑΤΑΣΤΑΣΗ ΔΙΑΤΗΡΗΤΕΟΥ
ΚΤΙΡΙΟΥ ΣΤΗΝ ΠΛΑΚΑ**

ΠΤΥΧΙΑΚΗ ΕΡΓΑΣΙΑ

ΠΑΤΡΑ, ΙΟΥΝΙΟΣ 2018

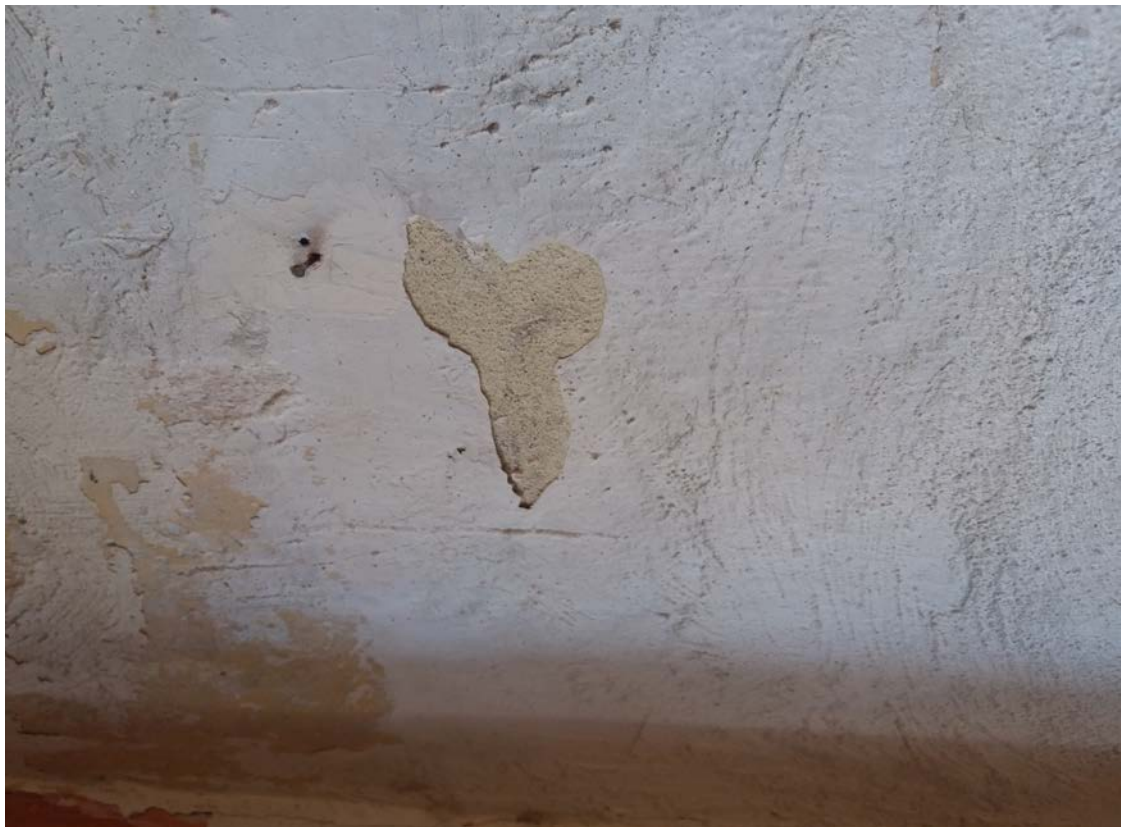
της τοιχοποιίας του ισογείου του κτιρίου έχουν αναπτυχθεί μικροοργανισμοί λόγω υγρασίας.

Εικόνα 38. Υγρασία στη νότια τοιχοποιία, στο κλιμακοστάσιο.

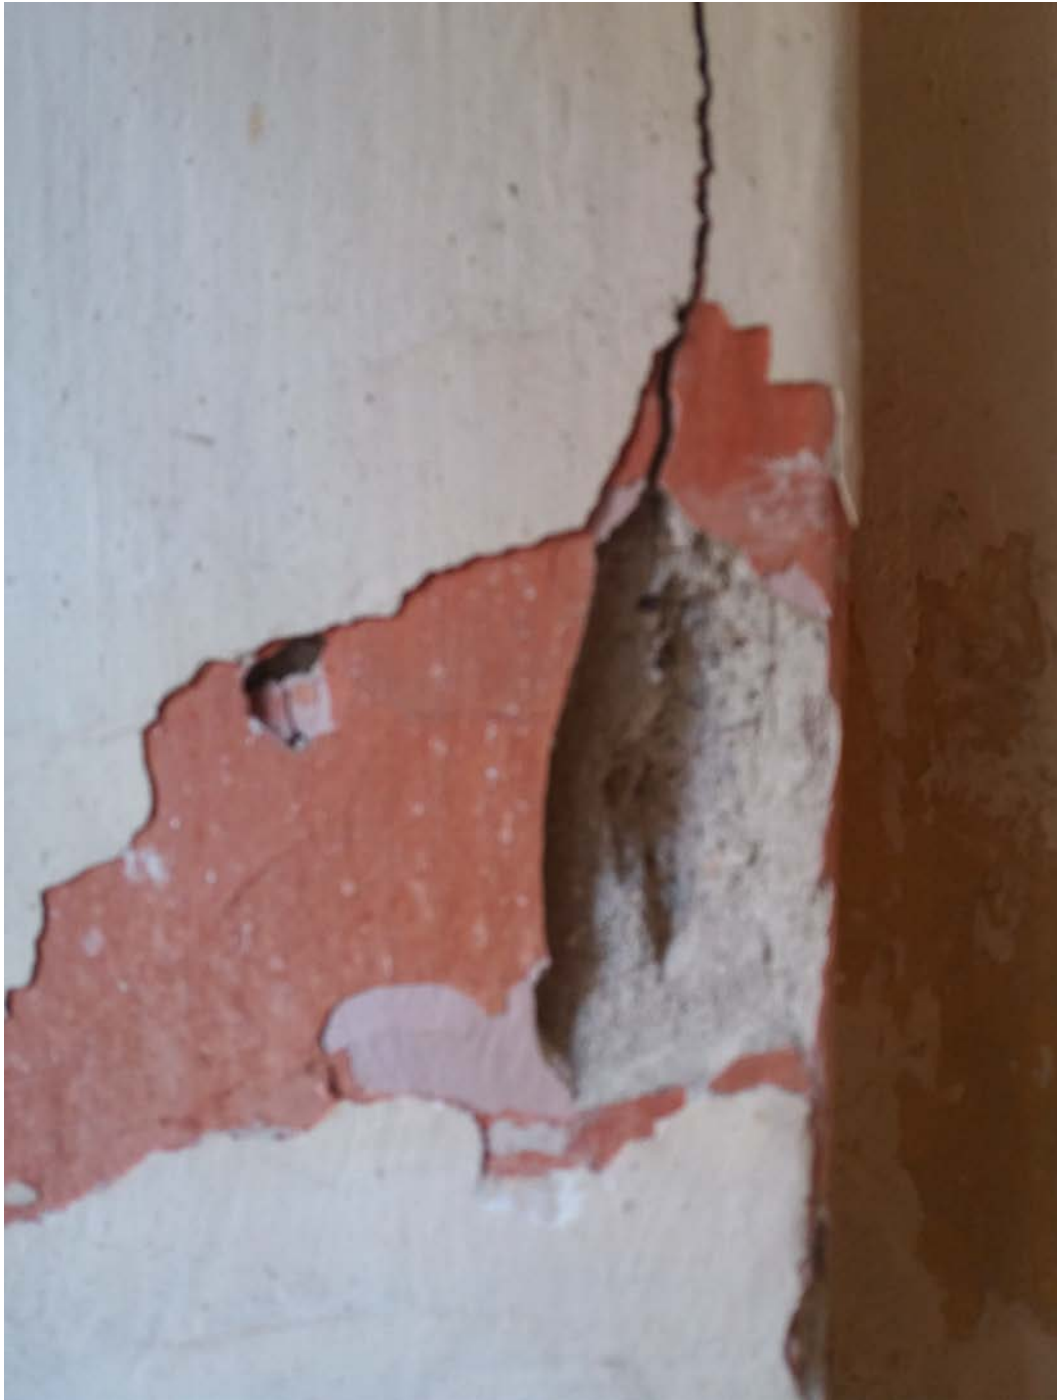
Εικόνα 39. Κατάρρευση τμήματος στην εσωτερική λαμπάδα της κύριας εισόδου.

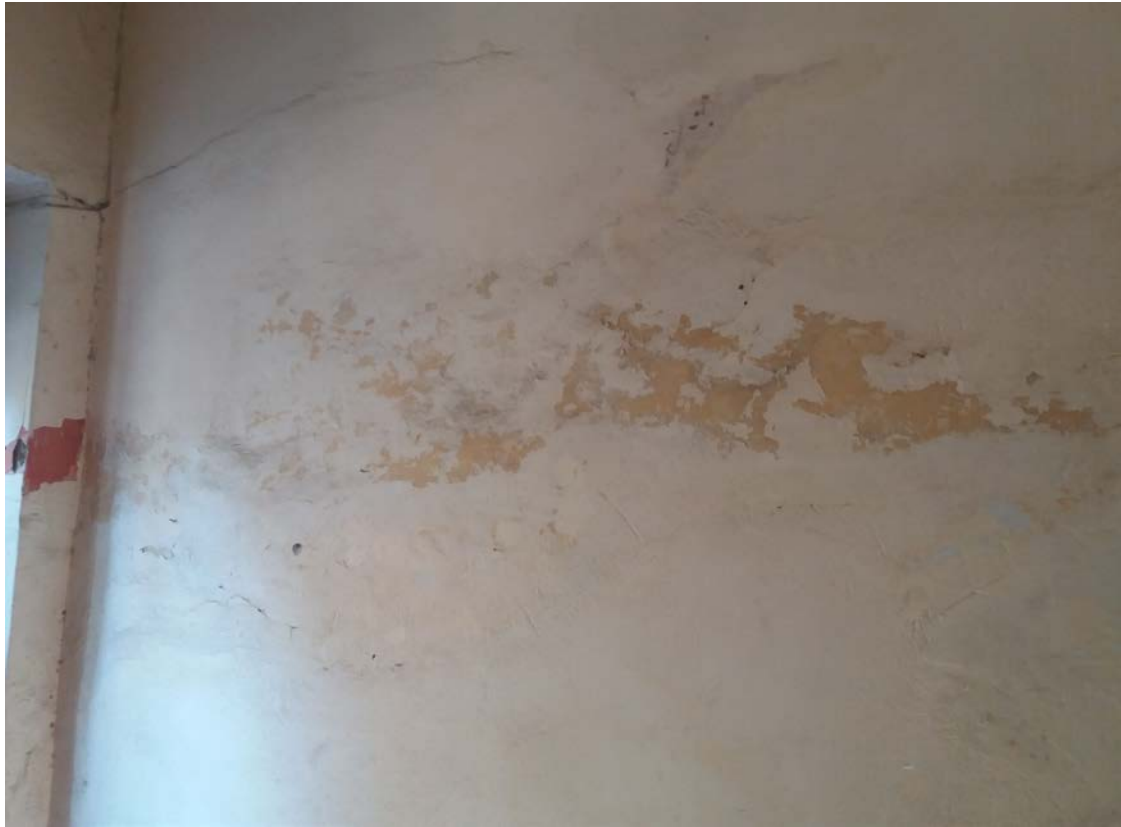
Εικόνα 40. Υγρασία στη νότια τοιχοποιία, στο κλιμακοστάσιο.

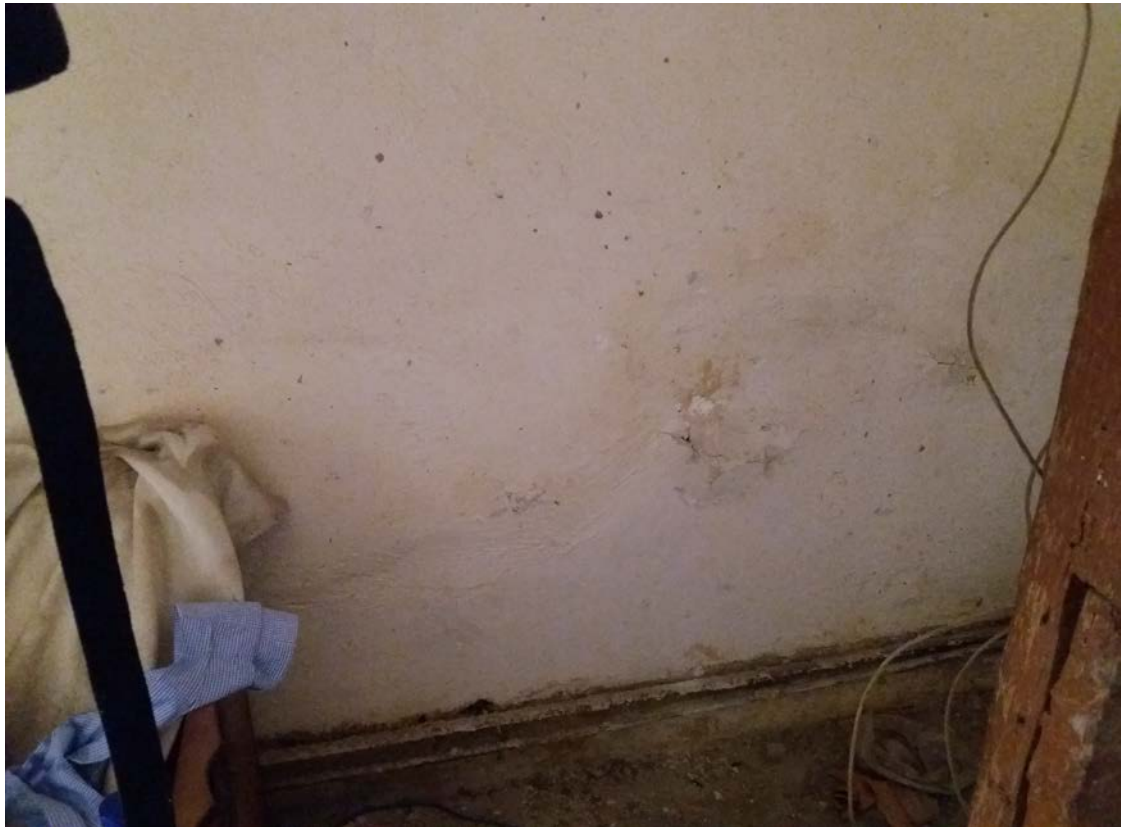
Εικόνα 41. Υγρασία στη νότια τοιχοποιία, στο κλιμακοστάσιο.

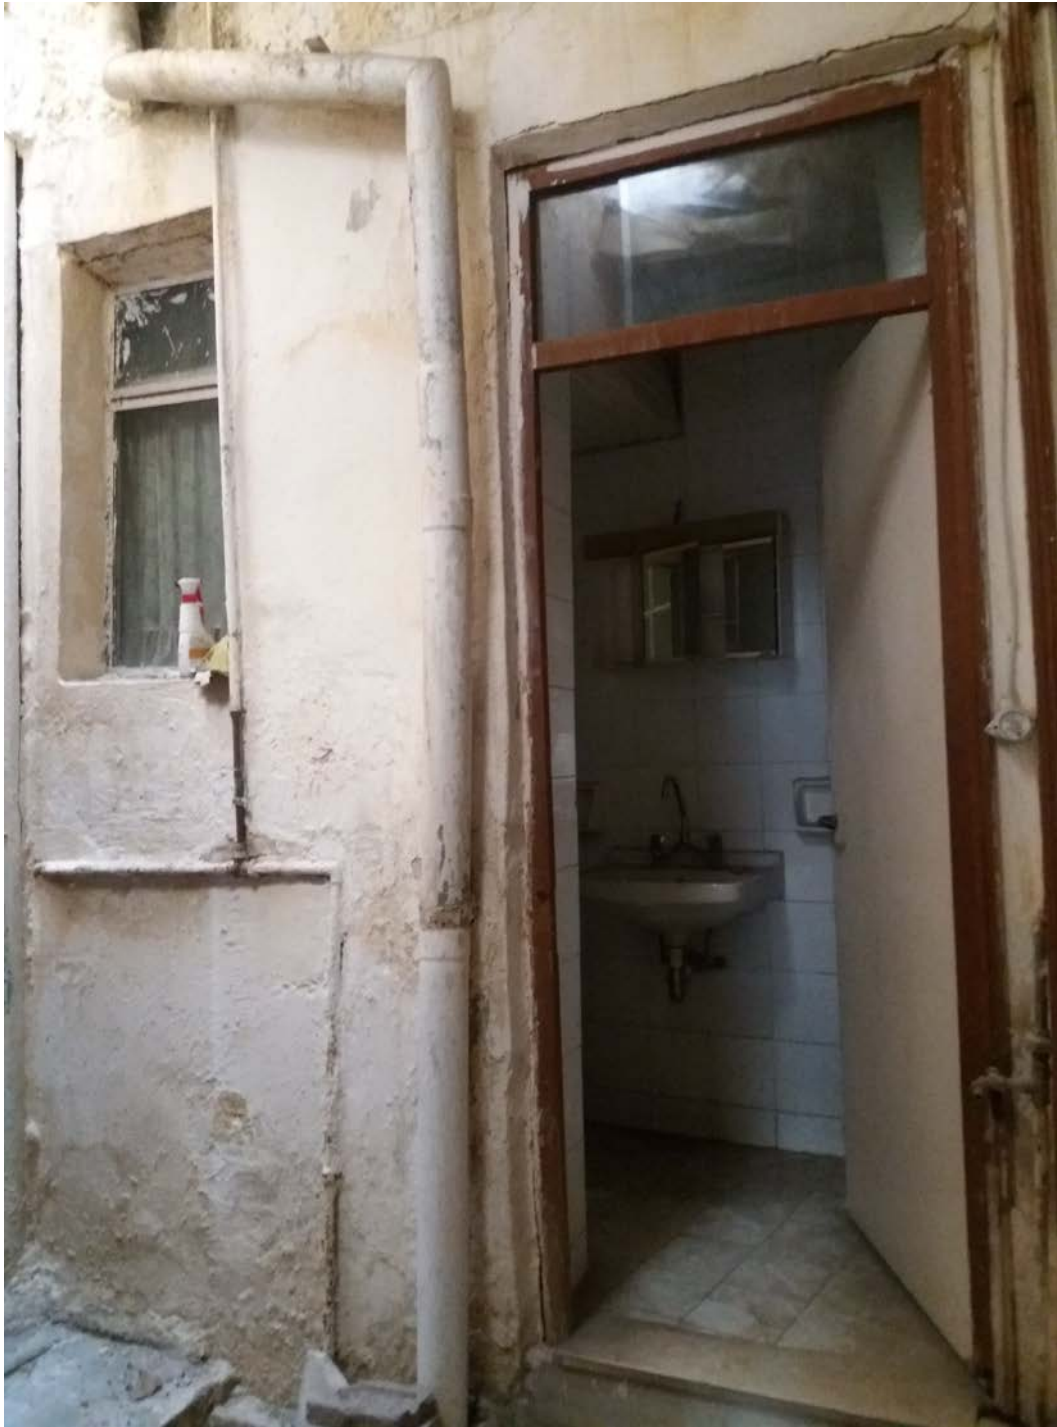
Εικόνα 42. Υγρασία στη τοιχοποιία του λουτρού.

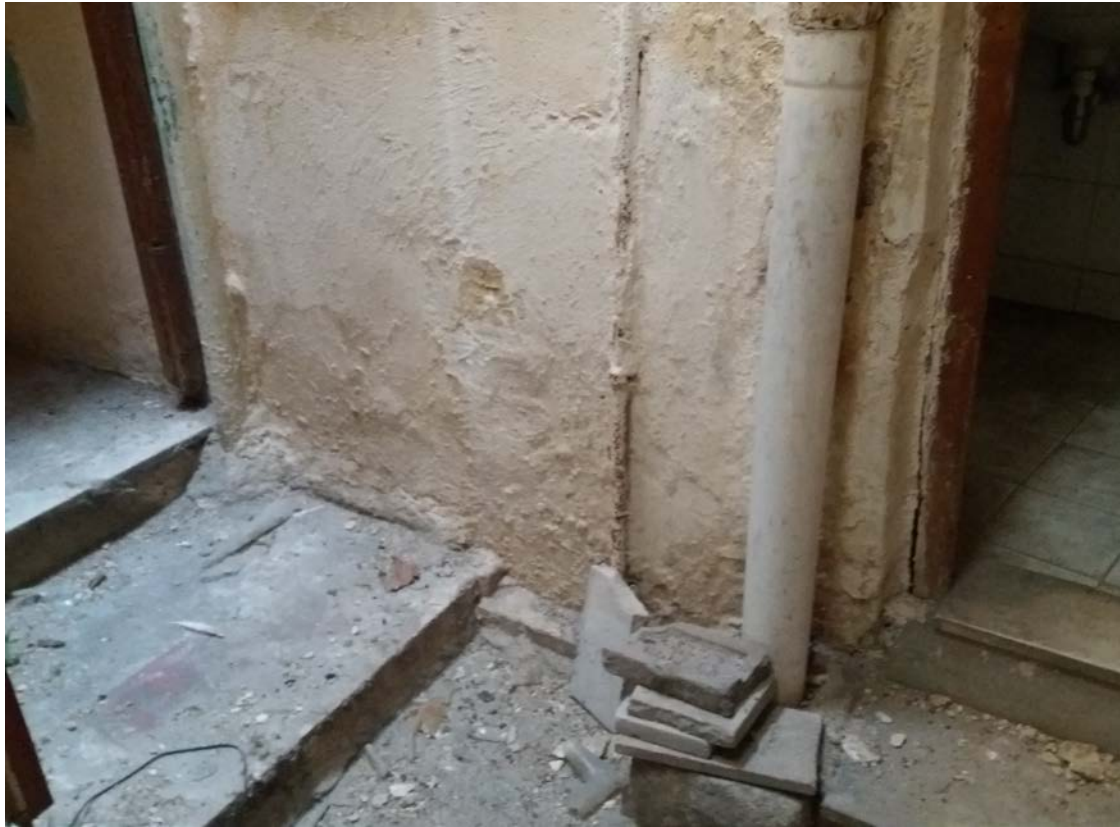
Εικόνα 43. Υγρασία στη τοιχοποιία του λουτρού.

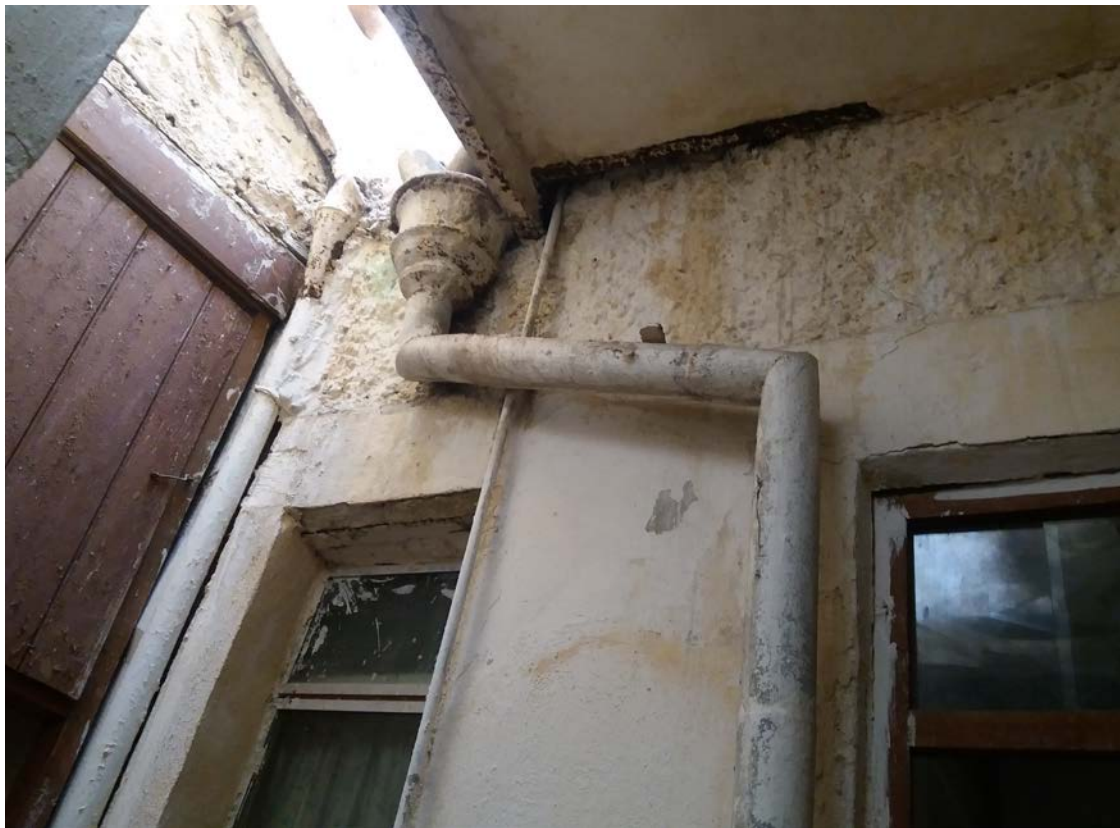
Εικόνα 44. Υγρασία στη τοιχοποιία του λουτρού.

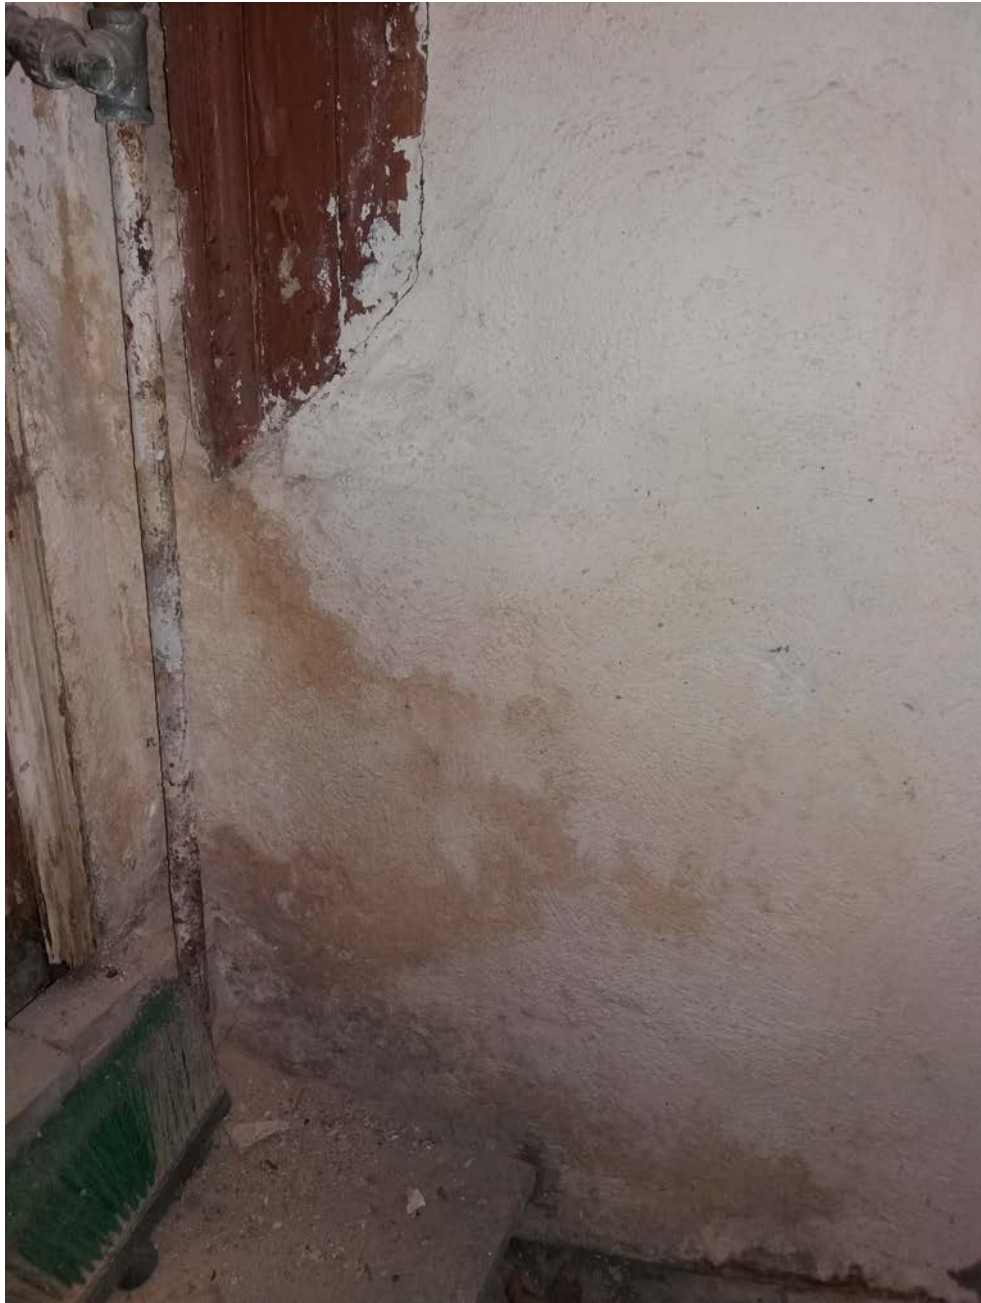
Εικόνα 48. Ανερχόμενη υγρασία στη Βορινή τοιχοποιία του διαδρόμου.

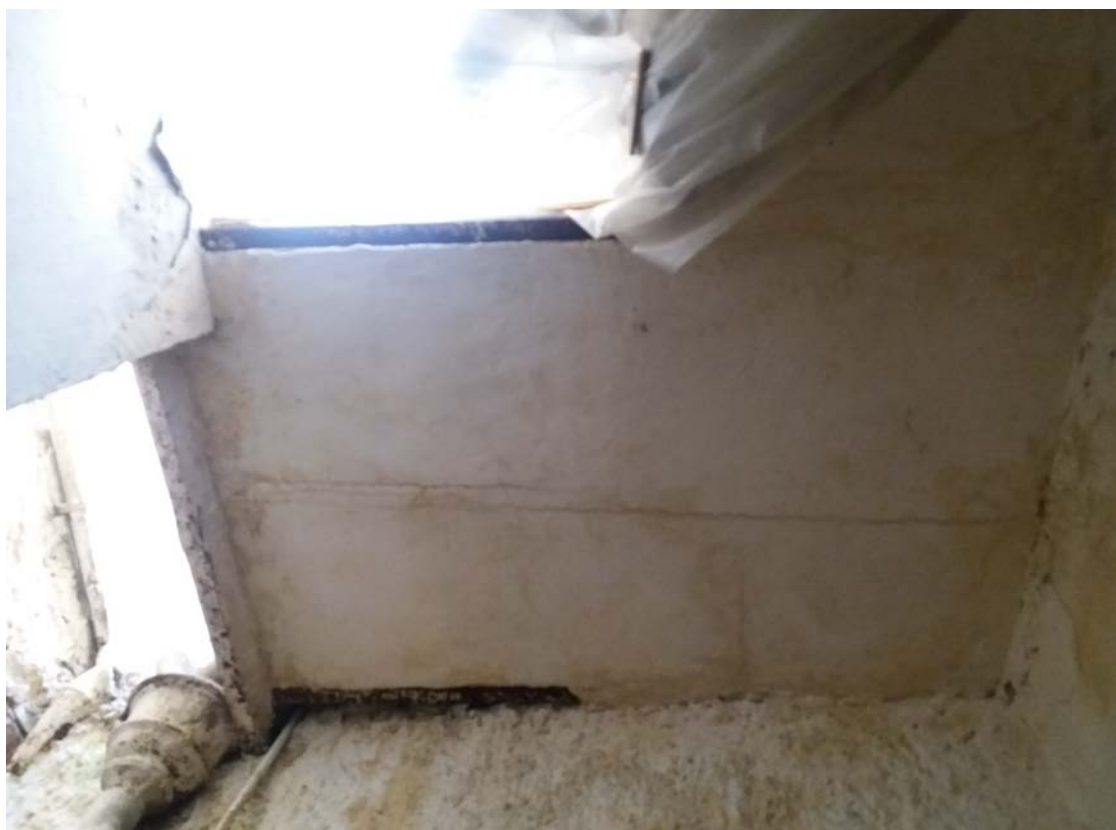
Εικόνα 54. Οξειδωμένα μεταλλικά στοιχεία. Όροφος διαδρόμου.

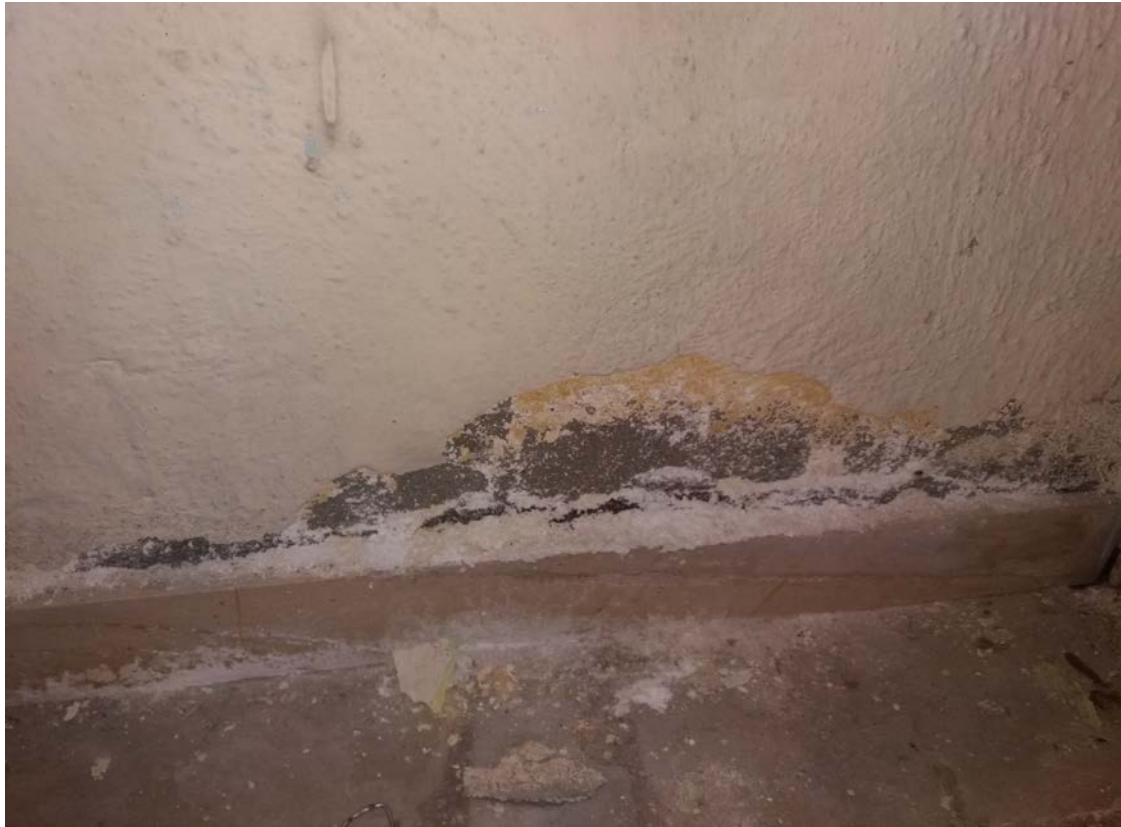
Εικ. 69. Υγρασία στην βόρεια τοιχοποιία του χώρου 130.

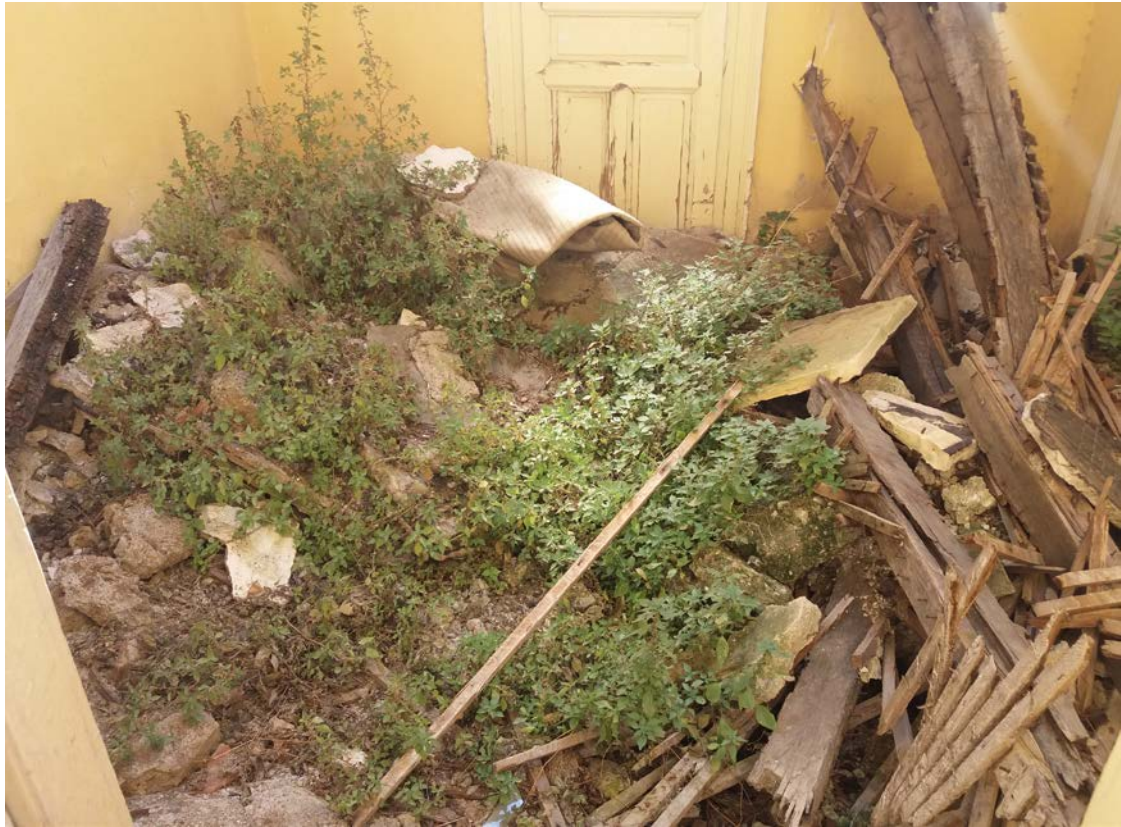
Εικ. 88. Δάπεδο στο χώρο 230

Το δάπεδο του κτιρίου σε ένα μεγάλο του μέρος είναι καλυμμένο με υλικά κατάρρευσης, απορρίμματα και φυτά κυρίως στον χώρο με κωδικό 230 και είναι σχεδόν αδύνατο να φανεί το δάπεδο. Γενικά τα τσιμεντοπλακίδια στο χώρο με κωδικό 100 και 300, είναι σε καλή κατάσταση. Στους χώρους με κωδικό 110, 120, 220, 230 και 240 που υπάρχει ξύλινο πάτωμα, το οποίο έχει υποστεί σήψη σε κάποιους χώρους.

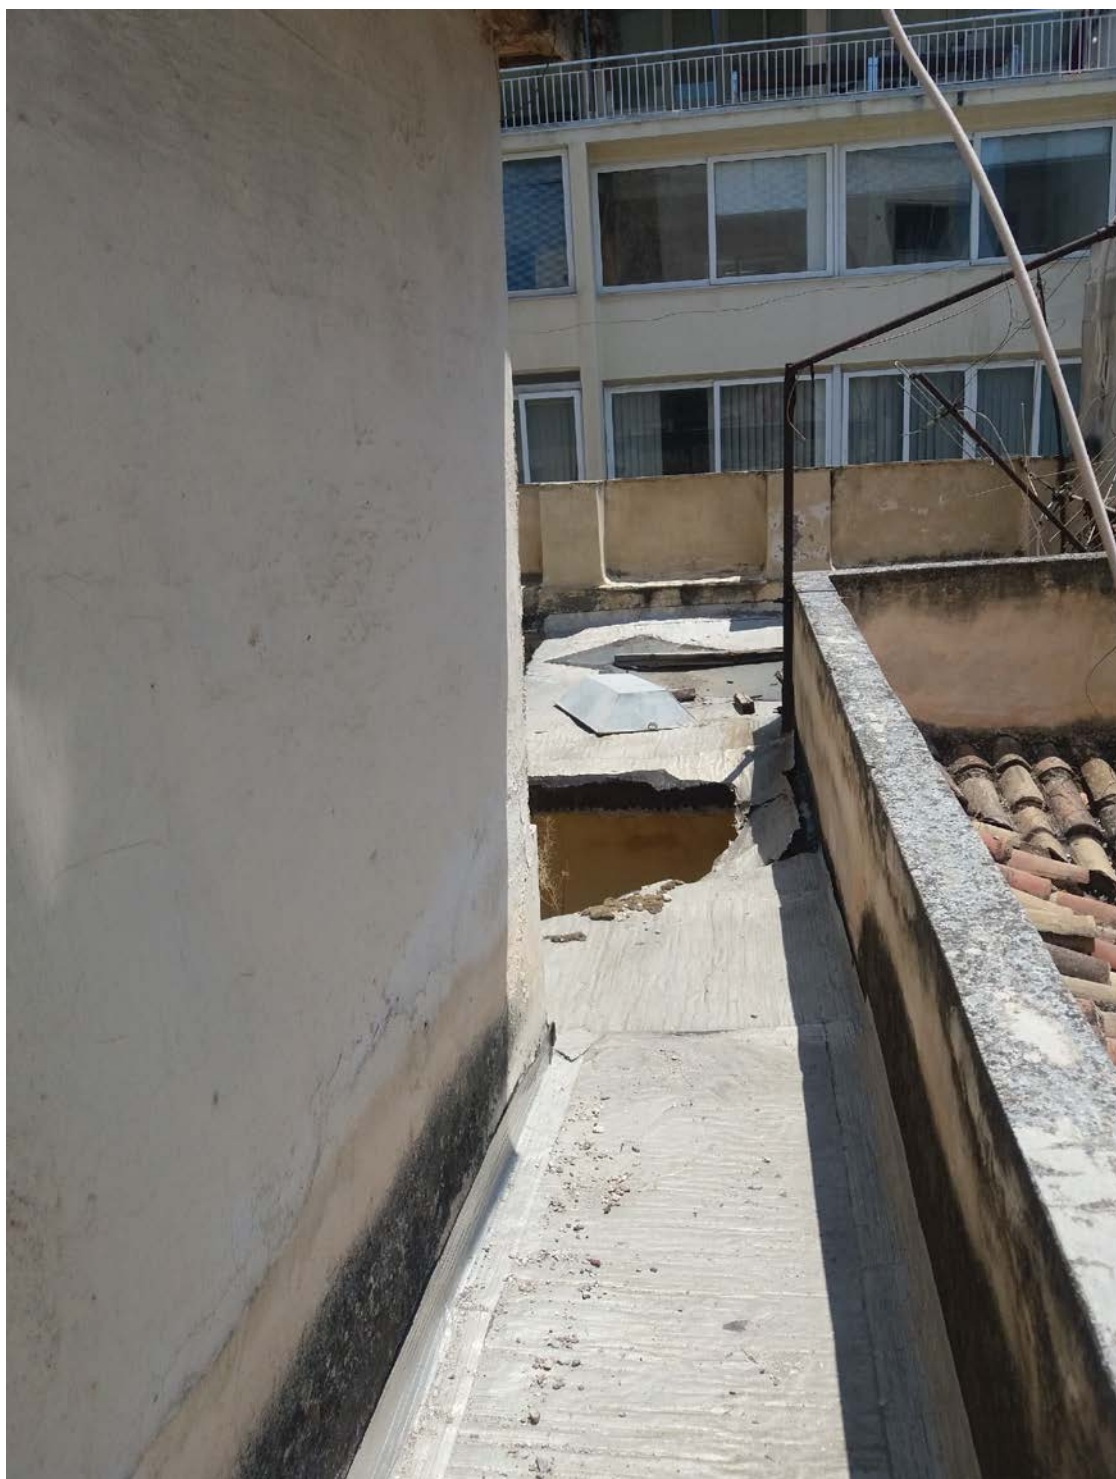
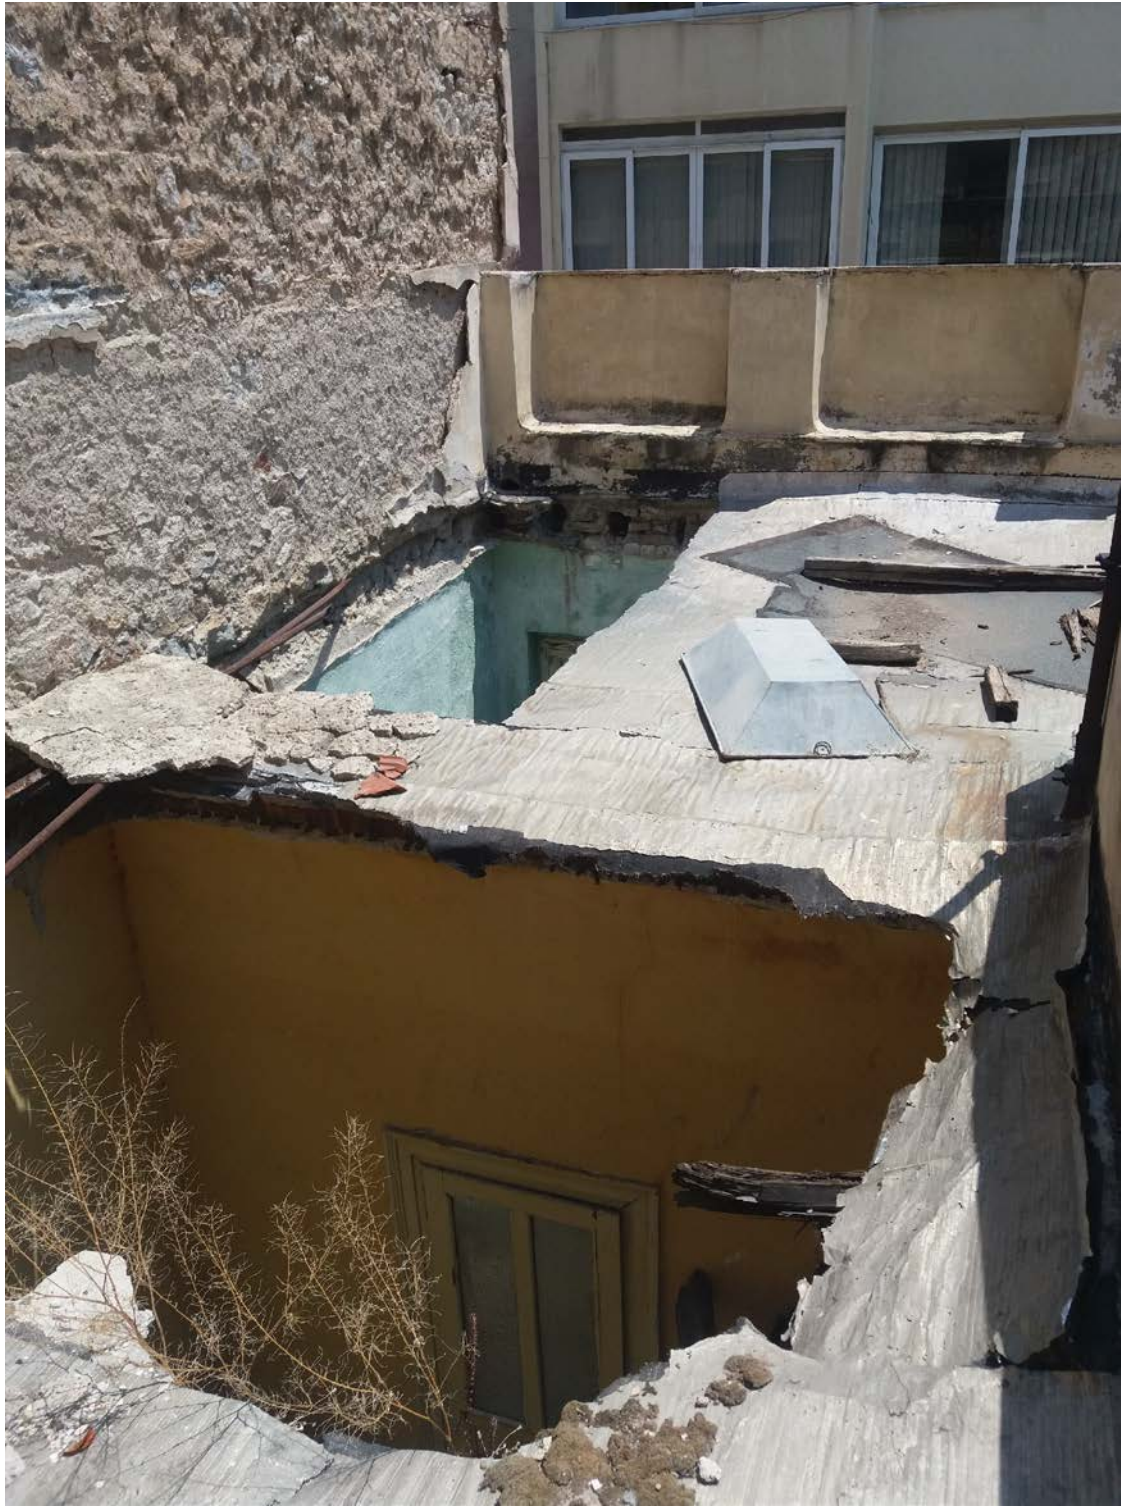
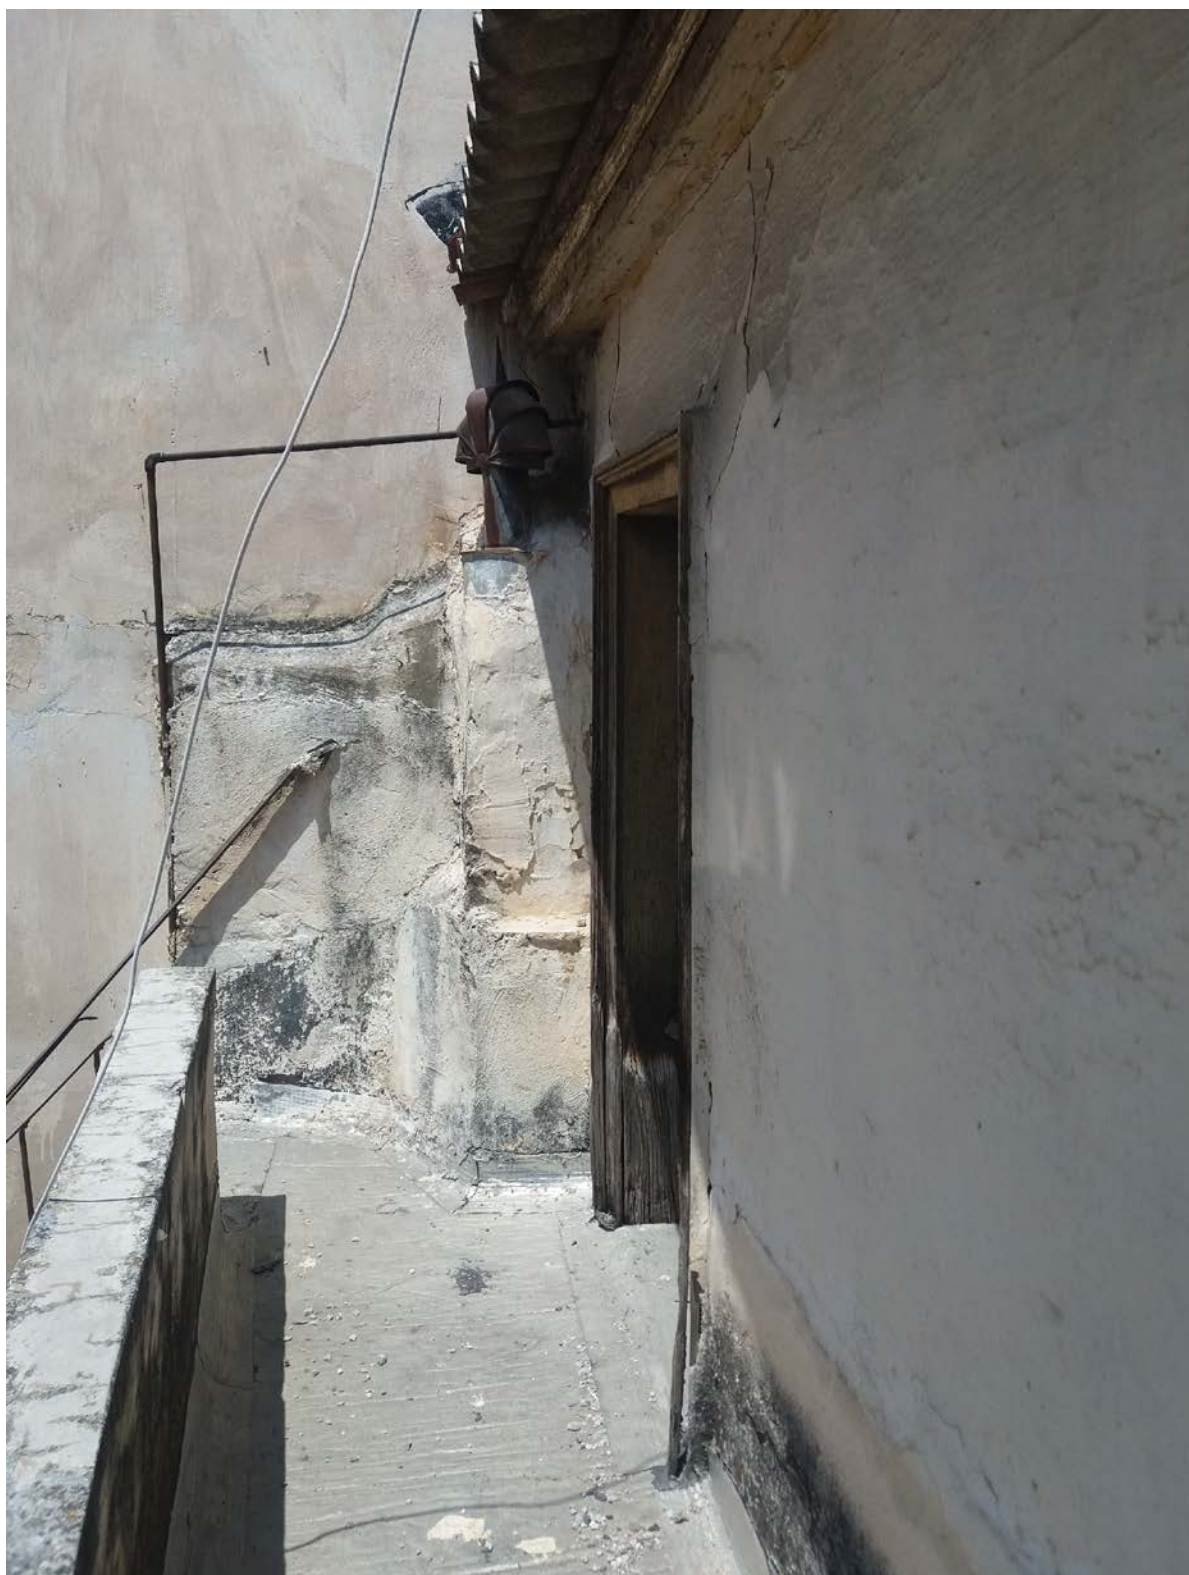
Το δώμα έχει υποστεί κατάρρευση, πάνω από τους χώρους 230 και 250.

Οι λίθινες πλάκες που καλύπτουν το δώμα, σε πολύ μεγάλο ποσοστό έχουν καταρρεύσει, σε αντίθεση με τα κεραμίδια βυζαντινού τύπου του χαγιατιού, που βρίσκονται σε σχετικά καλή κατάσταση, παρά μόνο την ανάπτυξη μικροοργανισμών και φυτών.

Το δώμα στους χώρους 250 και 230 έχει καταρρεύσει ολοκληρωτικά και προτείνεται η πλήρης ανακατασκευή του, με το ίδιο είδος ξύλου. Πιο αναλυτικά, θα κοπούν τα σαθρά τμήματα και θα αντικατασταθούν με συμπληρώματα. Οι αποτμήσεις θα έχουν σχήματα ανάλογα με τη λειτουργία του κάθε μέλους, τα συμπληρώματα θα είναι από το ίδιο είδος ξύλου και θα έχουν τα “νερά” στην ίδια κατεύθυνση με τα αυθεντικά τμήματα, τα οποία θα συνδέονται με ανοξείδωτα
