ΠΑΝΕΠΙΣΤΗΜΙΟ ΠΕΛΟΠΟΝΝΗΣΟΥ

ΤΜΗΜΑ ΠΟΛΙΤΙΚΩΝ ΜΗΧΑΝΙΚΩΝ

## Πτυχιακή Εργασία

# Ιστορικές – Οικοδομικές Φάσεις των Μνημείων της Ακρόπολης Αθηνών (Οι επεμβάσεις από την αρχαιότητα έως σήμερα)

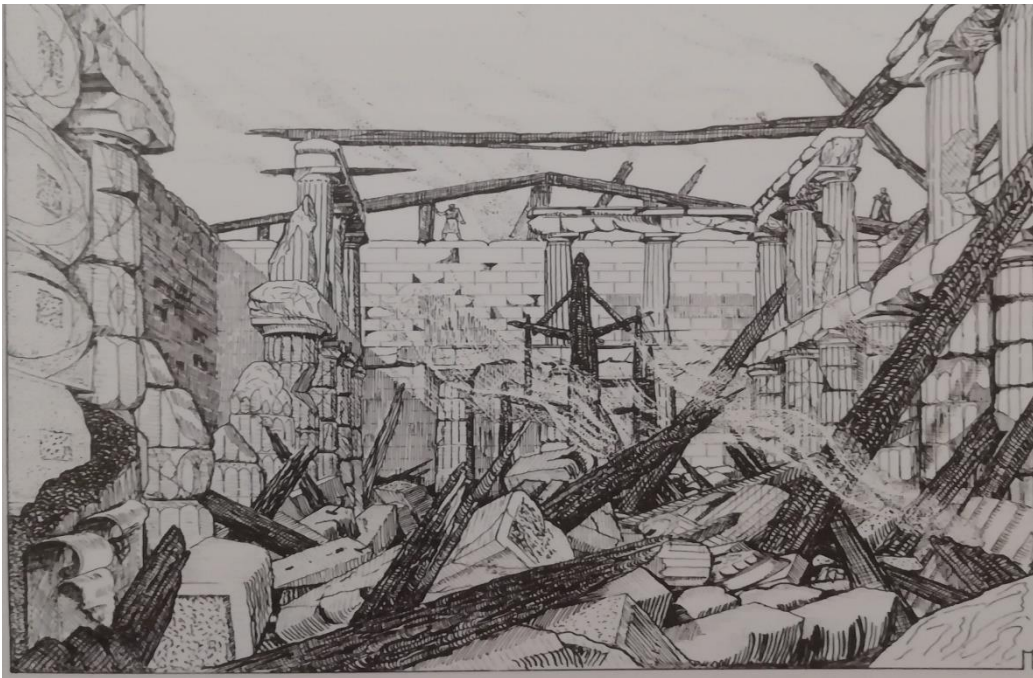
**Εικ.2: Ο Παρθενώνας μετά την πυρκαϊά. Ο ναός παρέμεινε σε αυτή την κατάσταση μέχρι το έτος 363μ.Χ. " βλ. του κ. Γρηγορίου Α. Πουλημένου, "ΑΠΟ ΤΟΝ ΧΡΙΣΤΙΑΝΙΚΟ ΠΑΡΘΕΝΩΝΑ ΣΤΟΝ ΛΥΣΑΝΔΡΟ ΚΑΥΤΑΝΤΖΟΓΛΟΥ",43, ΑΘΗΝΑ 2006.**

Οι πυρκαϊά στο κτίριο επέφερε σοβαρές υλικές ζημιές κατά την διάρκεια των ύστερων ρωμαϊκών χρόνων, κάτι που επηρέασε σε μεγάλο βαθμό την εποχή. Η πυρκαϊά επέφερε την κατεδάφιση της ξύλινης στέγης του ναού αλλά και της μαρμάρινης επικεράμωσης η οποία κατέρρευσε σε θραύσματα. Τέλος καταστράφηκαν και πολλά από τα θυρώματα του ναού.<sup>16</sup> Τα αετώματα από την εσωτερική τους πλευρά υπέστη σοβαρές θερμικές θραύσεις όπως και στις όψεις εσωτερικά των τοίχων, αλλά και στους εσωτερικούς κίονες σε μεγάλο βαθμό των άλλων κίωνων, στο θριγκό στις παραστάδες του σηκού και του οπισθόναου. Αντίστοιχες καταστροφές εντοπίστηκαν και στα μαρμάρινα φατώματα τα οποία σχημάτιζαν την οροφή του πτερού τα οποία συμπαρασύρθηκαν κι αυτά την ώρα της κατεδάφισης. Οι καταστροφές αυτές χρονολογούνται την περίοδο των Ερούλων το 267 μ.Χ.

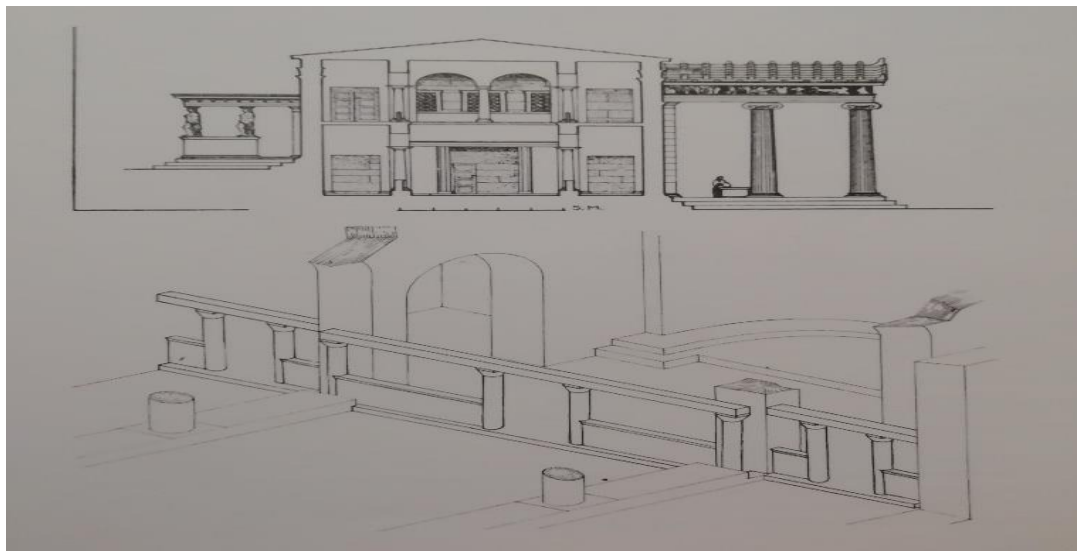
**Εικ.7:**Εγκάρσια τομή του χριστιανικού Ερεχθείου με όψη προς δυσμάς. Διακρίνεται η άρθρωση του εσωτερικού χώρου σε τρίκλιτη βασιλική με εξώστες. Κάτω η κάτοψη της οργάνωσης του φράγματος του πρεσβυτερίου. ( βλ. του κ. Γρηγορίου Α. Πουλημένου, "ΑΠΟ ΤΟΝ ΧΡΙΣΤΙΑΝΙΚΟ ΠΑΡΘΕΝΩΝΑ ΣΤΟΝ ΛΥΣΑΝΑΡΟ ΚΑΥΤΑΝΤΖΟΓΛΟΥ",63, ΑΘΗΝΑ 2006).

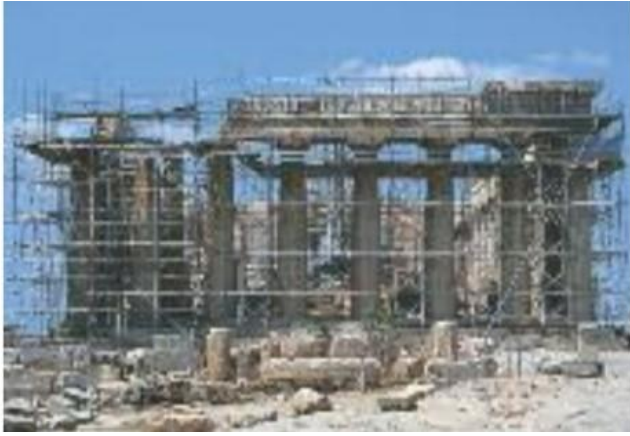
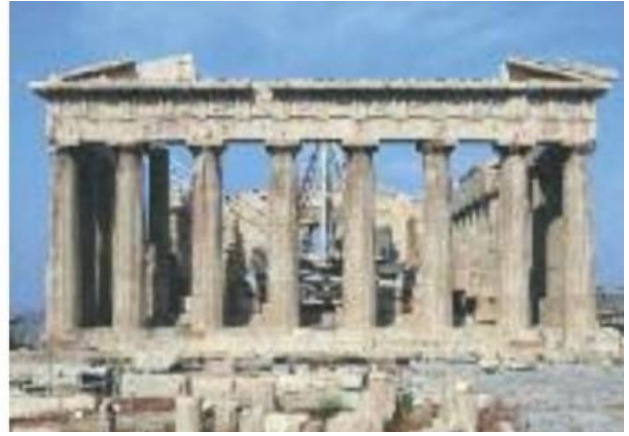
**Εικ.15: Η ανατολική όψη του Παρθενώνα κατά τη διάρκεια και μετά την ολοκλήρωση της αποκατάστασης. (Φυλλάδιο Αποκαταστάσεις Αρχαίων Μνημείων – Ακρόπολη,II)**

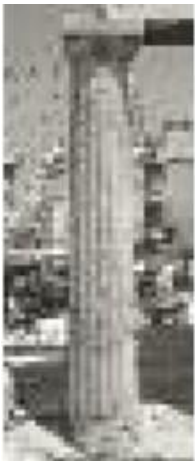
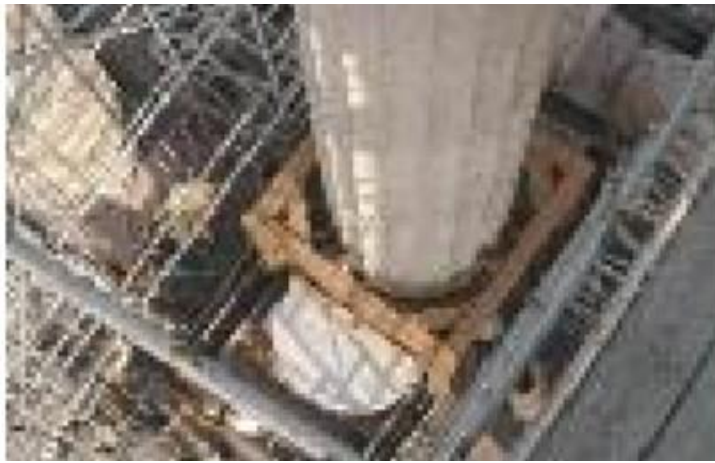
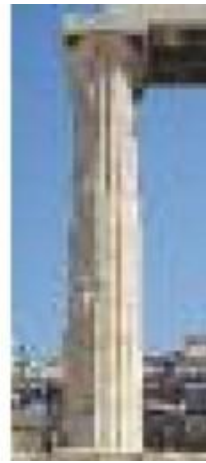
**Εικ.16: Ο 5<sup>ος</sup> από τα ανατολικά κίονας της νότιας πλευράς πριν, κατά την διάρκεια και μετά την αποκατάσταση. (Φυλλάδιο Αποκαταστάσεις Αρχαίων Μνημείων – Ακρόπολη,II).**

Στην συνέχεια, στον πρόναο και συγκεκριμένα στην κιονοστοιχία που διέθετε έναν μόνο κίονα τρεις εν μέρει και δύο ολόκληροι. Όπου για να υλοποιηθεί η αποκατάσταση τους χρησιμοποιήθηκαν σπόνδυλοι και θραύσματα τα οποία βρέθηκαν στο έδαφος αλλά και θραύσματα νέου μαρμάρου. Ο 5<sup>ος</sup> από ανατολικά κίονας, στο κατώτερο του σπόνδυλο, που βρίσκεται τοποθετημένος στην νότια πλευρά του μνημείου αφού προστέθηκαν τα υλικά που έπρεπε, μετακινήθηκε όλο το ανώτερο τμήμα του, χωρίς να βλαφθούν οι σπόνδυλοι που τον συνόδευαν. Έπειτα στον οπισθόναο 130 αρχιτεκτονικά μέλη αποσυναρμολογήθηκαν αφού πρώτα εξυγιάνθηκαν και κατόπιν επιστράφηκαν στην αρχική τους θέση. Όλοι οι λίθοι της ζωφόρου απομακρύνθηκαν και ύστερα μεταφέρθηκαν στο Μουσείο και στην θέση τους τοποθετήθηκαν πιστά αντίγραφα κατασκευασμένα από τεχνητό λίθο. Τα πρωτότυπα γλυπτά έχουν τοποθετηθεί εντός του Μουσείου με την ίδια σειρά που ήταν τοποθετημένα επάνω στο ναό.

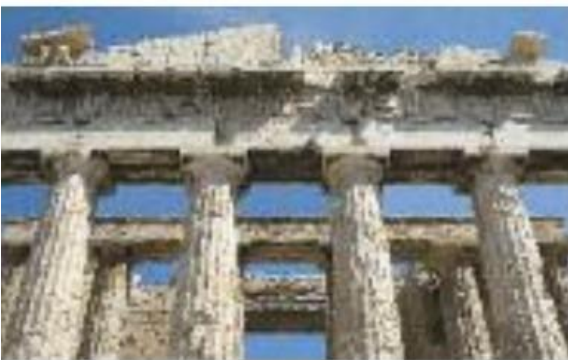
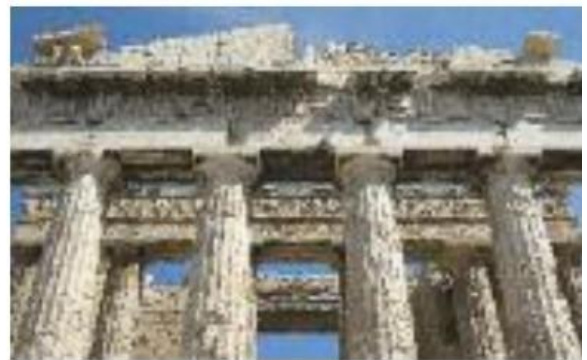
**Εικ.17: Η δυτική όψη του Παρθενώνα κατά τη διάρκεια της επέμβασης και μετά το τέλος της αποκατάστασης. (Φυλλάδιο Αποκαταστάσεις Αρχαίων Μνημείων – Ακρόπολη,II).**

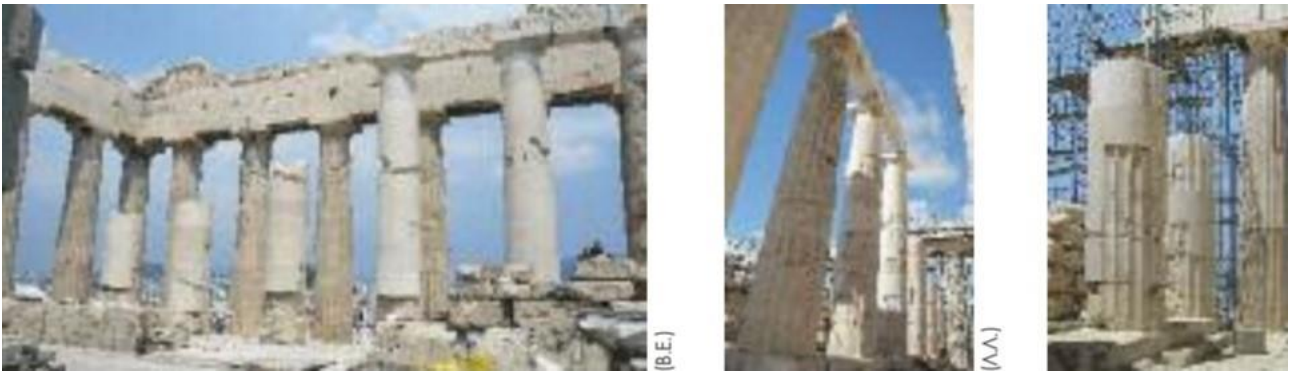
**Εικ.18: Ο πρόναος του Παρθενώνα κατά την διάρκεια της αναστήλωσης. (Φυλλάδιο Αποκαταστάσεις Αρχαίων Μνημείων – Ακρόπολη,11).**

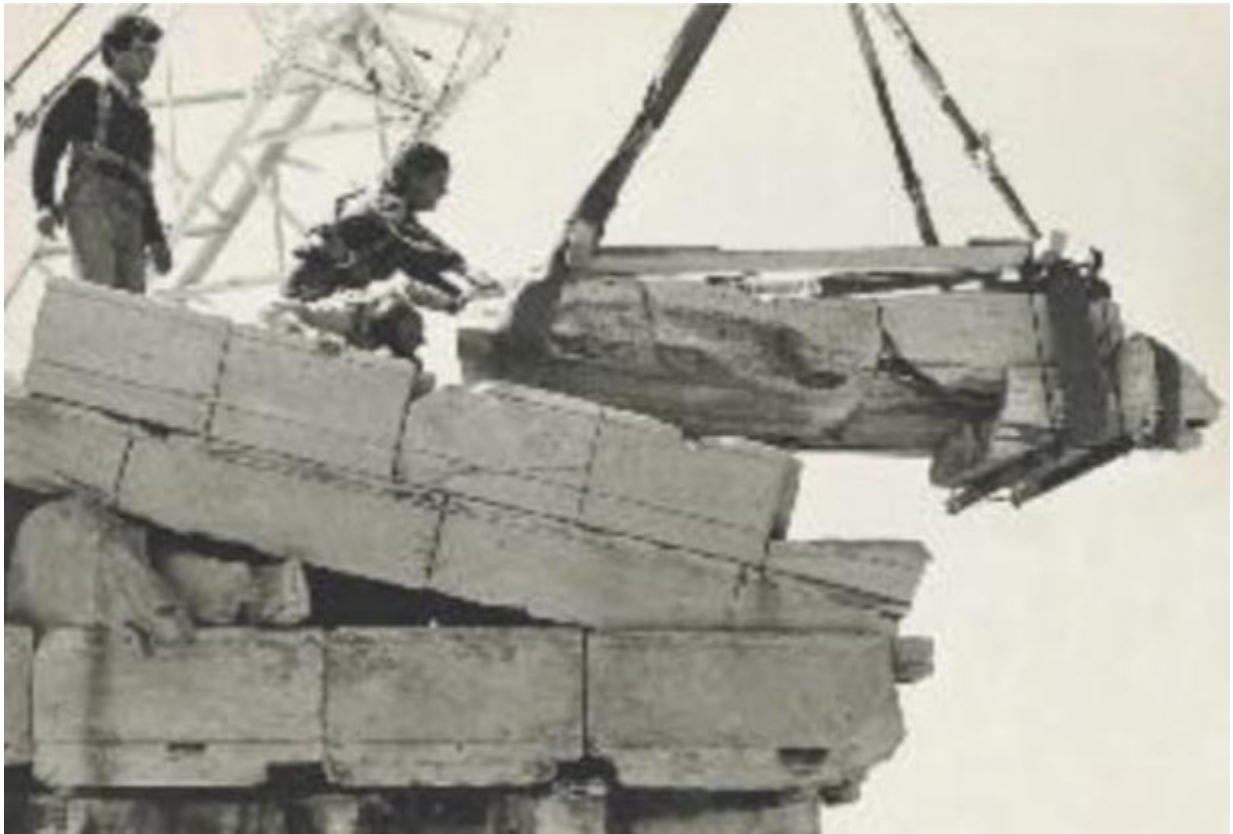
*Εικ.20: Αποσυναρμολόγηση της βορειοανατολικής σίμης του Παρθενώνα με την λεοντοκεφαλή ψευδο-υδρορροής. (Φυλλάδιο Αποκαταστάσεις Αρχαίων Μνημείων – Ακρόπολη,8).*

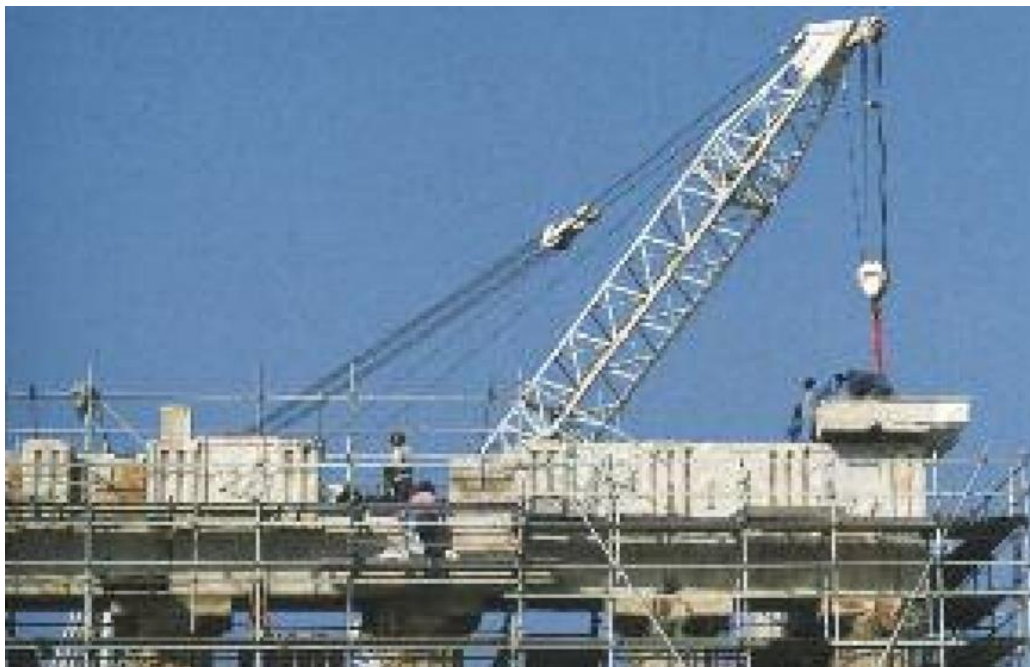
*Εικ.21: Επανατοποθέτηση των γείσων της ανατολικής πλευράς του Παρθενώνα. (Φυλλάδιο Αποκαταστάσεις Αρχαίων Μνημείων – Ακρόπολη,8).*

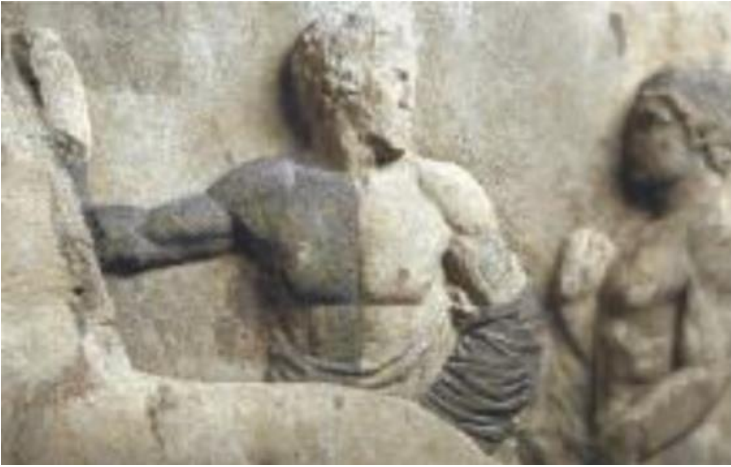
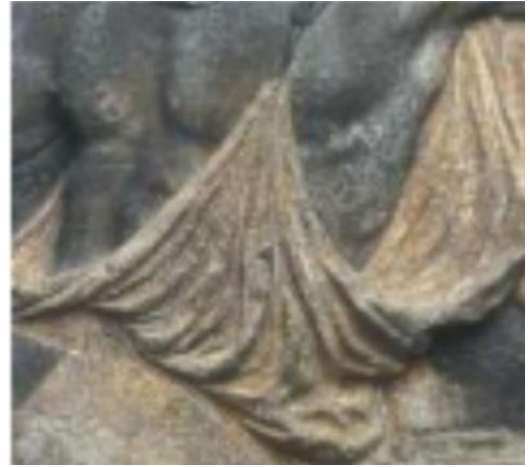
**Εικ.22:** Λεπτομέρειες από τους λίθους III και VIII της δυτικής ζωφόρου κατά τη διάρκεια της συντήρησης και του καθαρισμού της με ακτίνες λέιζερ. (Φυλλάδιο Αποκαταστάσεις Αρχαίων Μνημείων – Ακρόπολη,8).

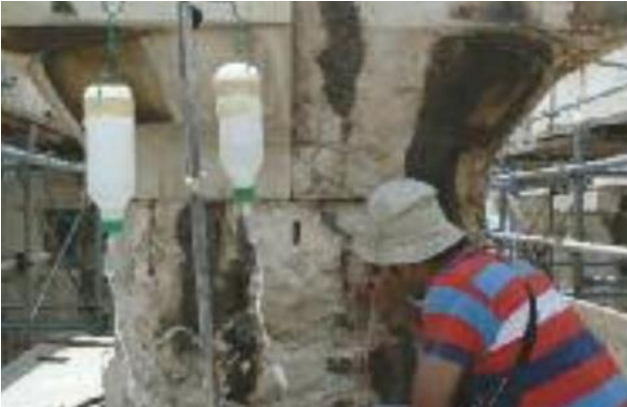
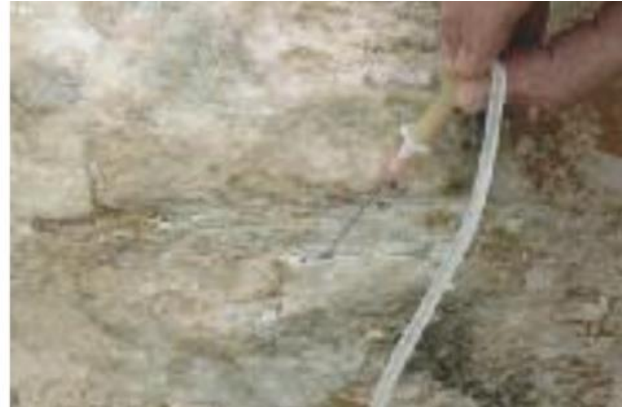
**Εικ.23:** Διαδικασία συγκόλλησης εσωτερικών ρηγμάτων. Σύστημα σωλήνων σε κίονα του οπισθόναου του Παρθενώνα για τη διοχέτευση ενέματος. (Φυλλάδιο Αποκαταστάσεις Αρχαίων Μνημείων – Ακρόπολη,8).

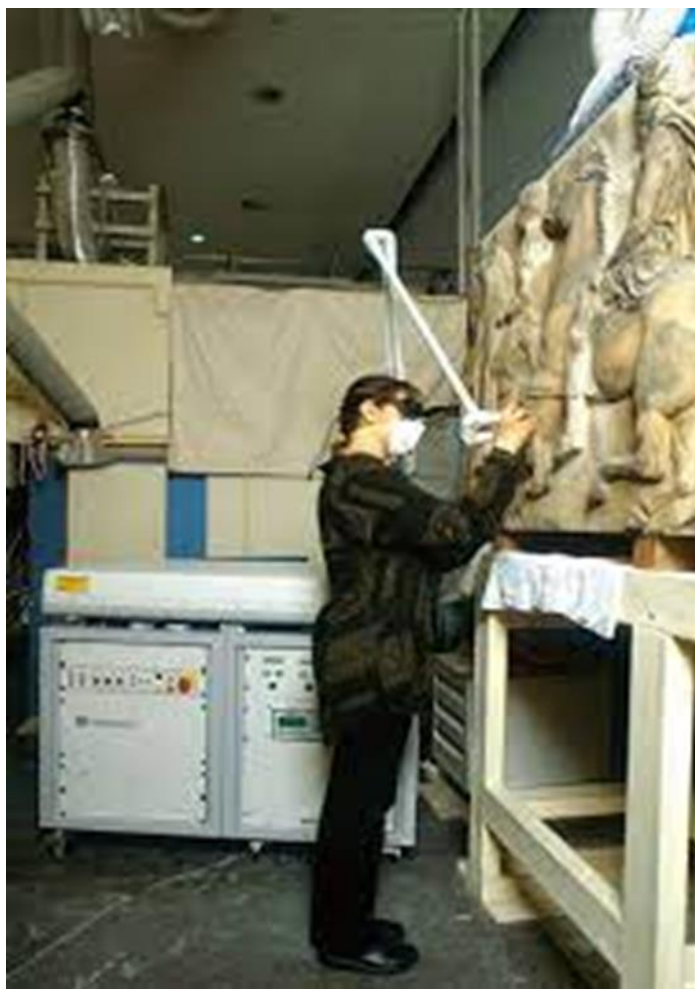
*Εικ.24: Καθαρισμός της δυτικής ζωφόρου στο εργαστήριο με χρήση ακτίνων Λείζερ. ( Εύρεση εικόνας από google, Acropolis Educational Material).*

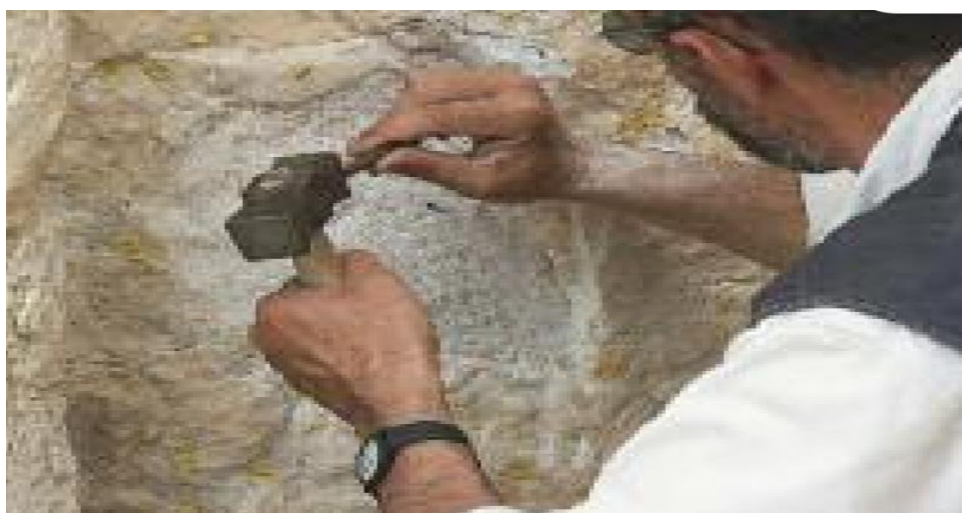
*Εικ.25: Μηχανικός καθαρισμός της επιφάνειας του μαρμάρου. (Φυλλάδιο Αποκαταστάσεις Αρχαίων Μνημείων – Ακρόπολη,8).*

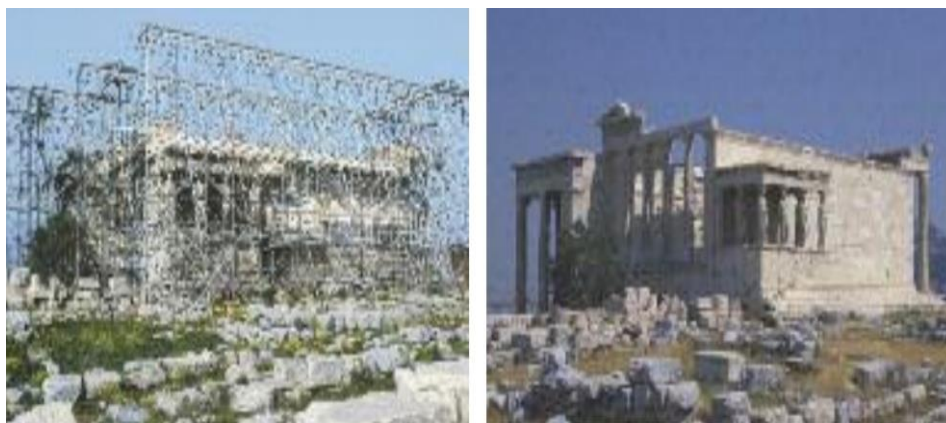
*Εικ.27: Η νοτιοανατολική όψη του Ερεχθείου κατά την διάρκεια των επεμβάσεων και μετά το πέρας των εργασιών. (Φυλλάδιο Αποκαταστάσεις Αρχαίων Μνημείων – Ακρόπολη,13).*

Όσο αφορά την αποκατάσταση του **Ερεχθείου** η ΕΣΜΑ από το 1979 έως το 1986 πραγματοποίησε επεμβάσεις και στις τέσσερις πλευρές του μνημείου, τόσο σωστικού επιπέδου, όσον αφορά και επιπέδου αναβάθμισης. Επομένως κατά την διάρκεια των σωστικών επεμβάσεων πραγματοποιήθηκαν αρκετές αποσυναρμολογήσεις της πρόστασης των Καρυάτιδων, στο νότιο τοίχο, ύστερα τμήματα του δυτικού και βόρειου τοίχου, αλλά και της οροφής της βόρειας πρόστασης, όλες αυτές οι αποσυναρμολογήσεις αφορούν 720 αρχιτεκτονικά μέλη όπου αποσκοπούν τα οξειδωμένα σιδηρά συνδετηρίων της αναστήλωσης που εφάρμοσε ο κ. Μπαλάνος, στην οποία ανήκουν και η συγκόλληση των θραυσμάτων και η συμπλήρωση με νέο μάρμαρο αρχιτεκτονικών μελών, ώστε να επιτευχθεί η δομική αποκατάσταση. Επίσης στις σωστικές ενέργειες συμπεριλαμβάνεται η μεταφορά των Καρυάτιδων στο Μουσείο ώστε να προφυλαχθούν από την ατμοσφαιρική ρύπανση των Αθηνών. Έτσι επανήλθαν όλα τα αρχιτεκτονικά μέλη στο κτίριο πλην των Καρυάτιδων, οι οποίες εξακολουθούν μέχρι και σήμερα να φυλάσσονται και να συντηρούνται στο Μουσείο. Στην θέση τους τοποθετήθηκαν πιστά αντίγραφα τους, από τεχνητό λίθο.

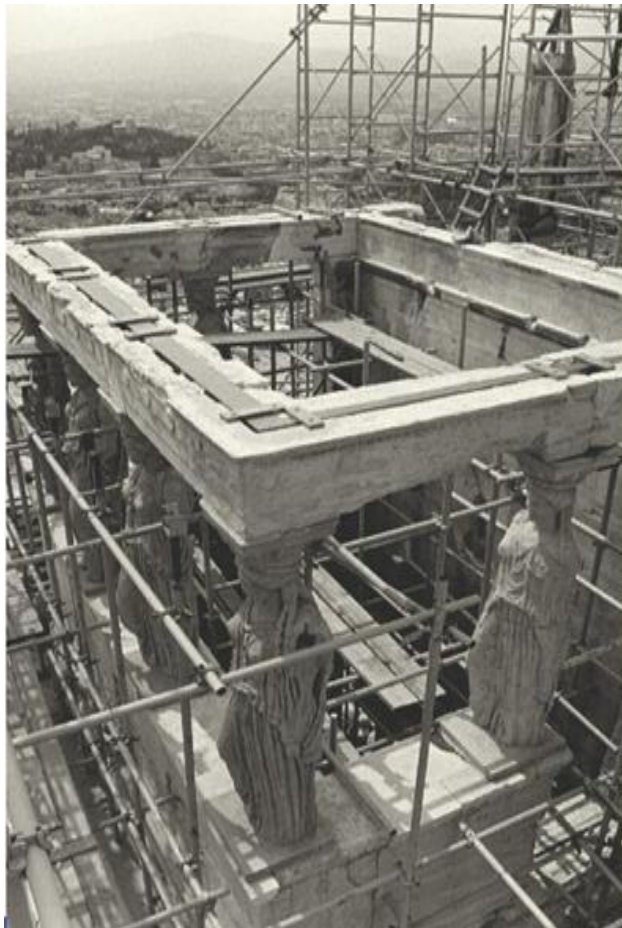
*Εικ.29:Οι Καρύτιδες την ώρα της αποκατάστασης. (Φυλλάδιο Αποκαταστάσεις Αρχαίων Μνημείων – Ακρόπολη,13).*

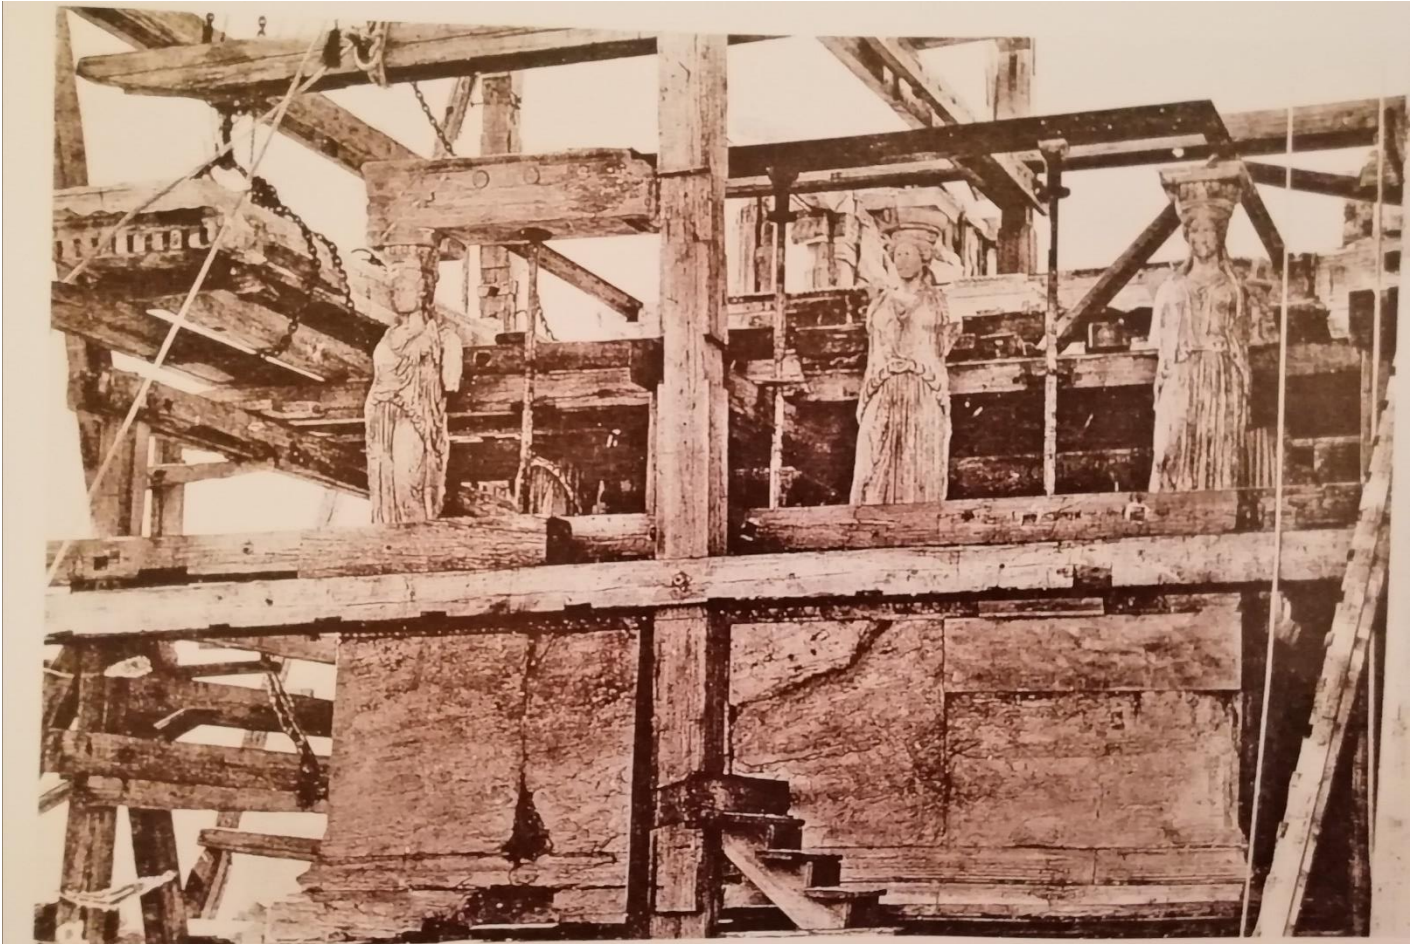
**Εικ.36: Μεταλλική δοκός τοποθετημένη εντός του επιστυλίου της προστασίας και εδραζόμενη επί τριών μεταλλικών στύλων κατά την πρόσοψη (N. Μπαλάνου: *Η Αναστήλωση των Μνημείων της Ακροπόλεως εν Αθήναις 1940*), (ΚΙΖΗΣ Γ. ΑΠΟΚΑΤΑΣΤΑΣΗ ΜΝΗΜΕΙΩΝ ΑΝΑΒΙΩΣΗ ΙΣΤΟΡΙΚΩΝ ΚΤΙΡΙΩΝ ΣΤΗΝ ΑΤΤΙΚΗ, α'τομος, 36.)**

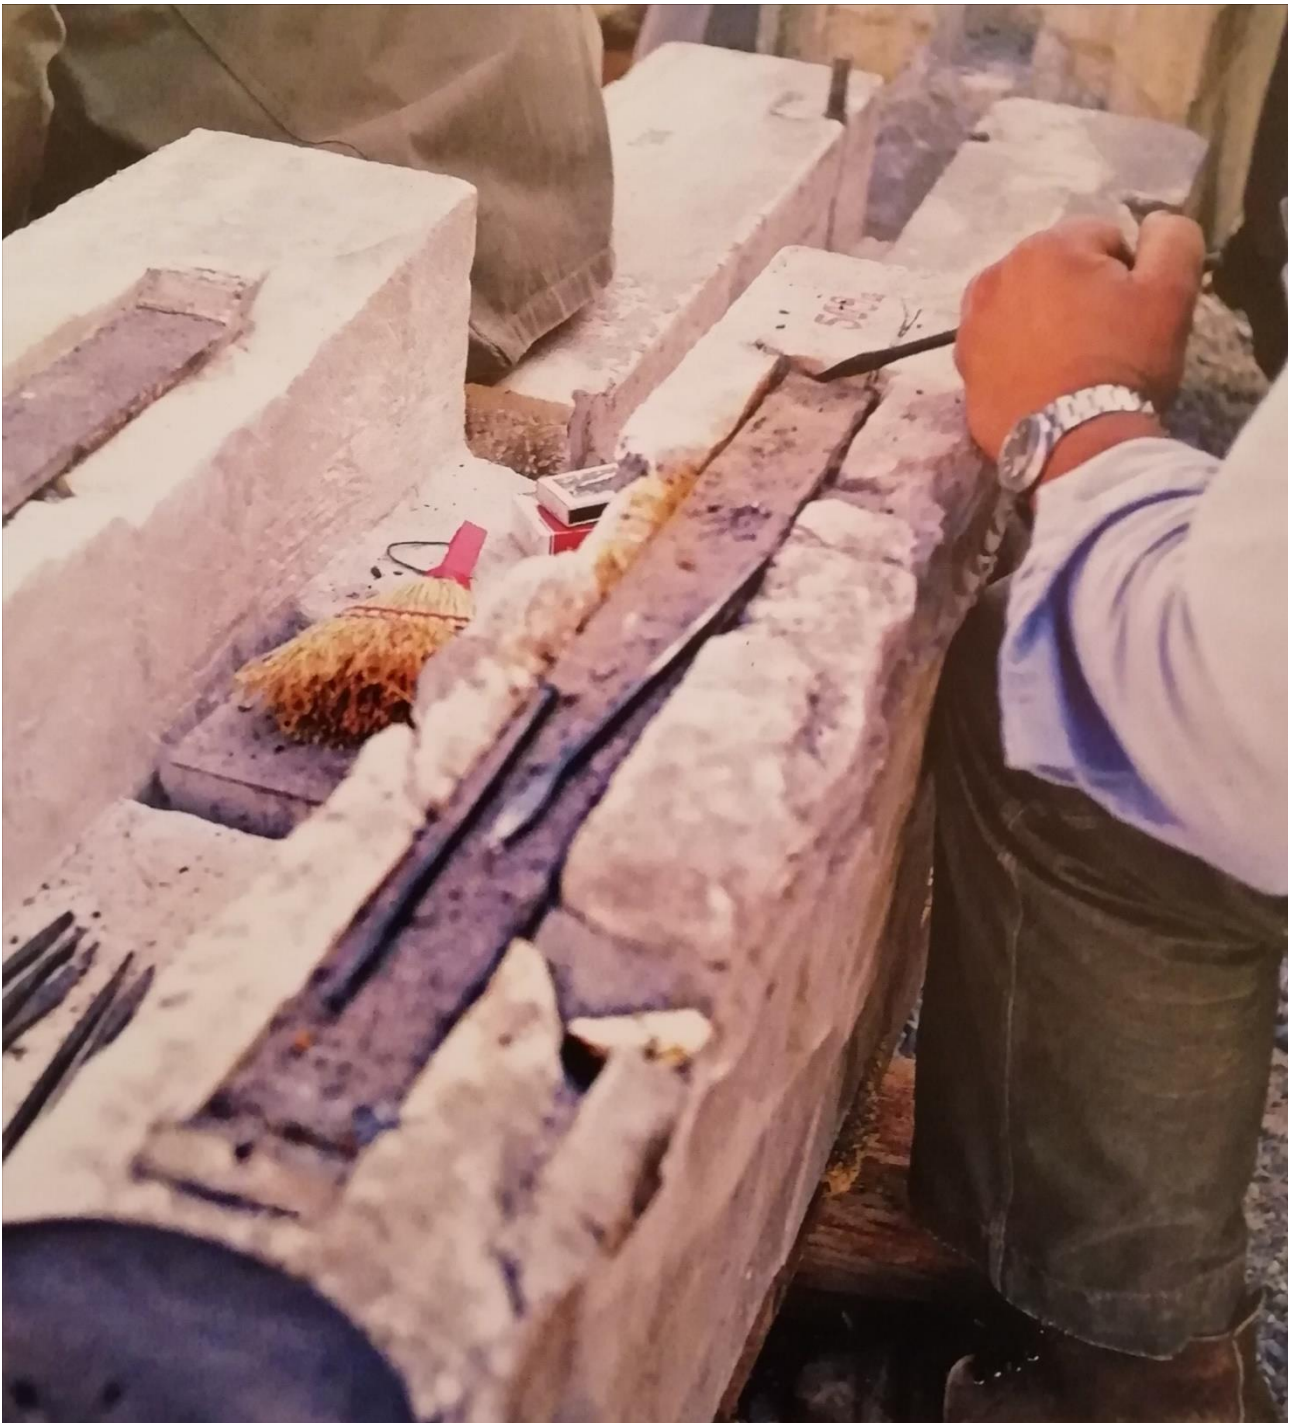
**Εικ.37: Οι Μαρμαροτεχνίτες αφαιρούν από κομμάτι του επιστυλίου οξειδωμένους σιδηρούς συνδέσμους της αναστήλωσης Μπαλάνου. (ΚΙΖΗΣ Γ. ΑΠΟΚΑΤΑΣΤΑΣΗ ΜΝΗΜΕΙΩΝ ΑΝΑΒΙΩΣΗ ΙΣΤΟΡΙΚΩΝ ΚΤΙΡΙΩΝ ΣΤΗΝ ΑΤΤΙΚΗ, α' τόμος, 39.)**

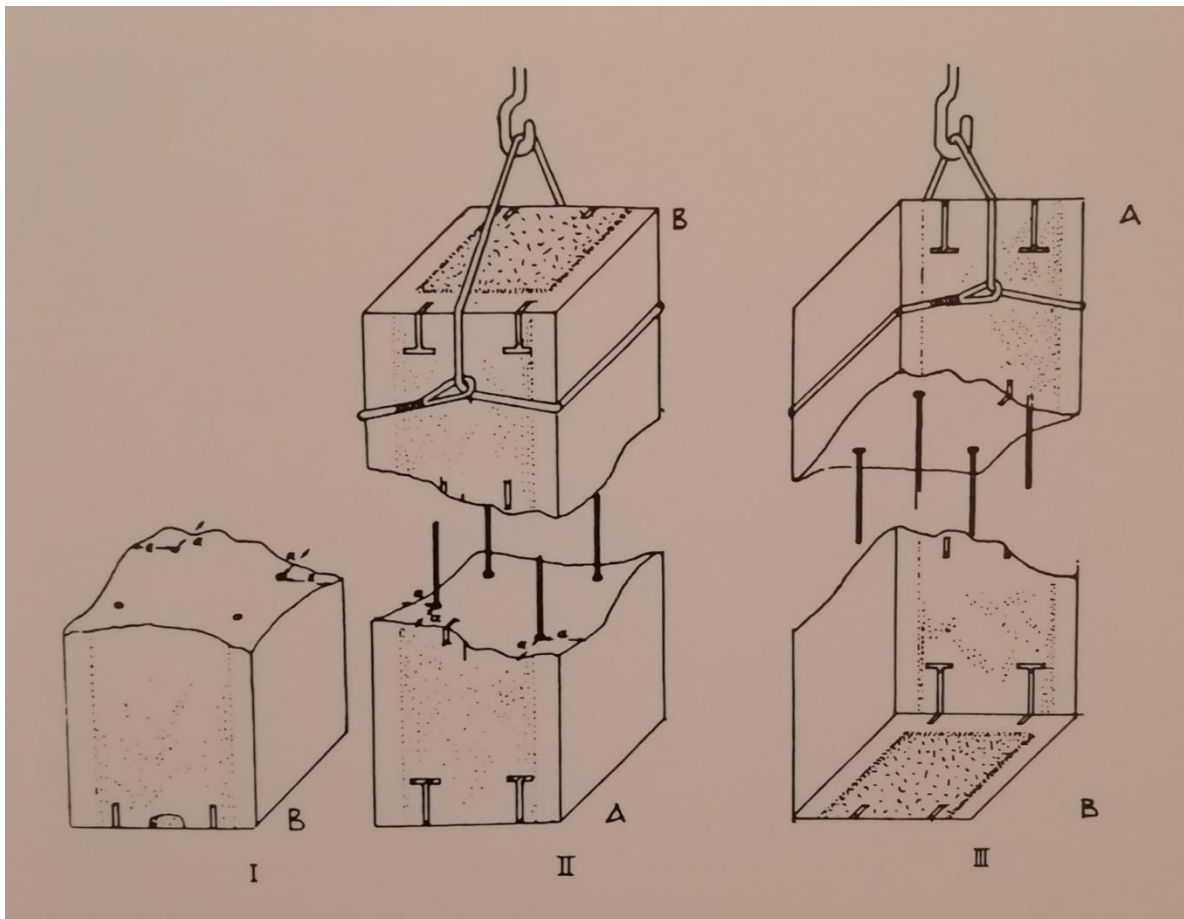
Εικ.46: Η διαδικασία της σύνδεσης τμημάτων δοκού, με οπλισμένο σκυρόδεμα. (Κ. Ζάμπας Μ. Ιωαννίδου και Α. Παπανικολάου. Η χρήση οπλισμένου τιτανίου για την αποκατάσταση μαρμαρίνων αρχιτεκτονικών μελών των μνημείων της Ακρόπολης, International Institute for Conservation Congress Bologna 1989, Proceeding pp. 138-141)

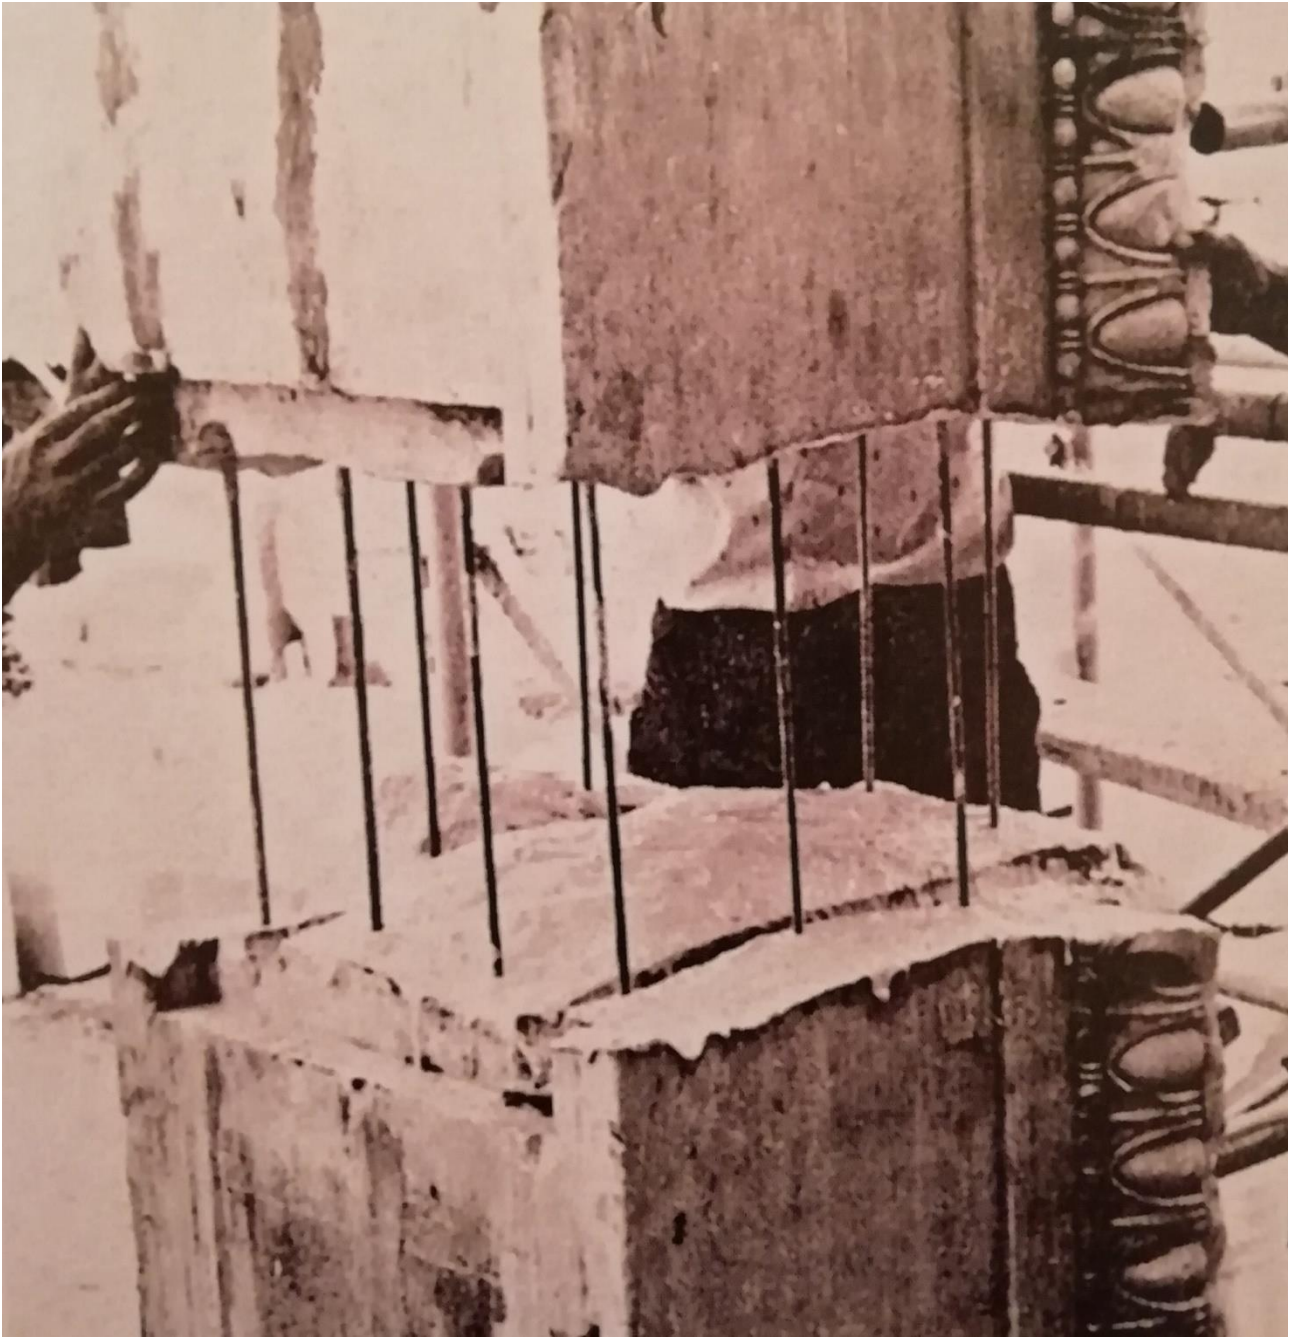
*Εικ.48: Σύνδεση δύο τμημάτων μίας δοκού, με οπλισμό τιτανίου – φωτογραφία από την αποκατάσταση του Ερεχθείου. (Κ.Ζάμπας Μ.Ιωαννίδου και Α.Παπανικολάου. Η χρήση οπλισμένου τιτανίου για την αποκατάσταση μαρμάρινων αρχιτεκτονικών μελών των μνημείων της Ακρόπολης, International Institute for Conservation Congress Bologna 1989, Proceeding pp. 138-141).*

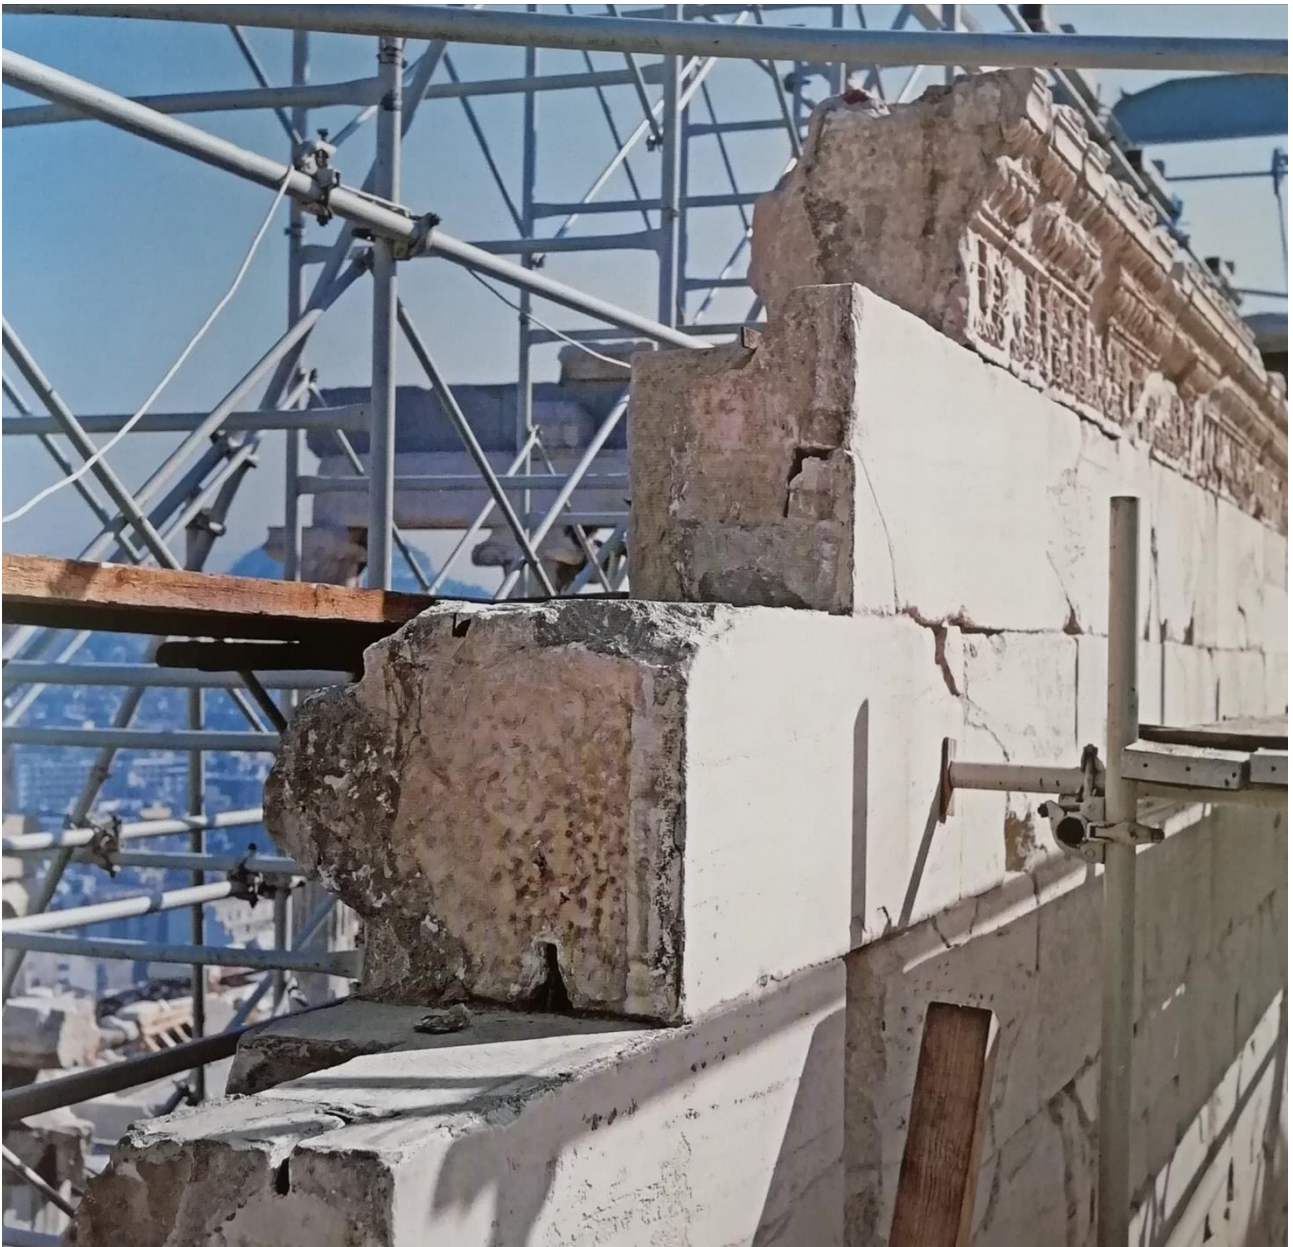
*Εικ.50: Λεπτομέρεια της τοιχοποιίας, (ΚΙΖΗΣ Γ. ΑΠΟΚΑΤΑΣΤΑΣΗ ΜΝΗΜΕΙΩΝ ΑΝΑΒΙΩΣΗ ΙΣΤΟΡΙΚΩΝ ΚΤΙΡΙΩΝ ΣΤΗΝ ΑΤΤΙΚΗ, α΄τομος,45.)*

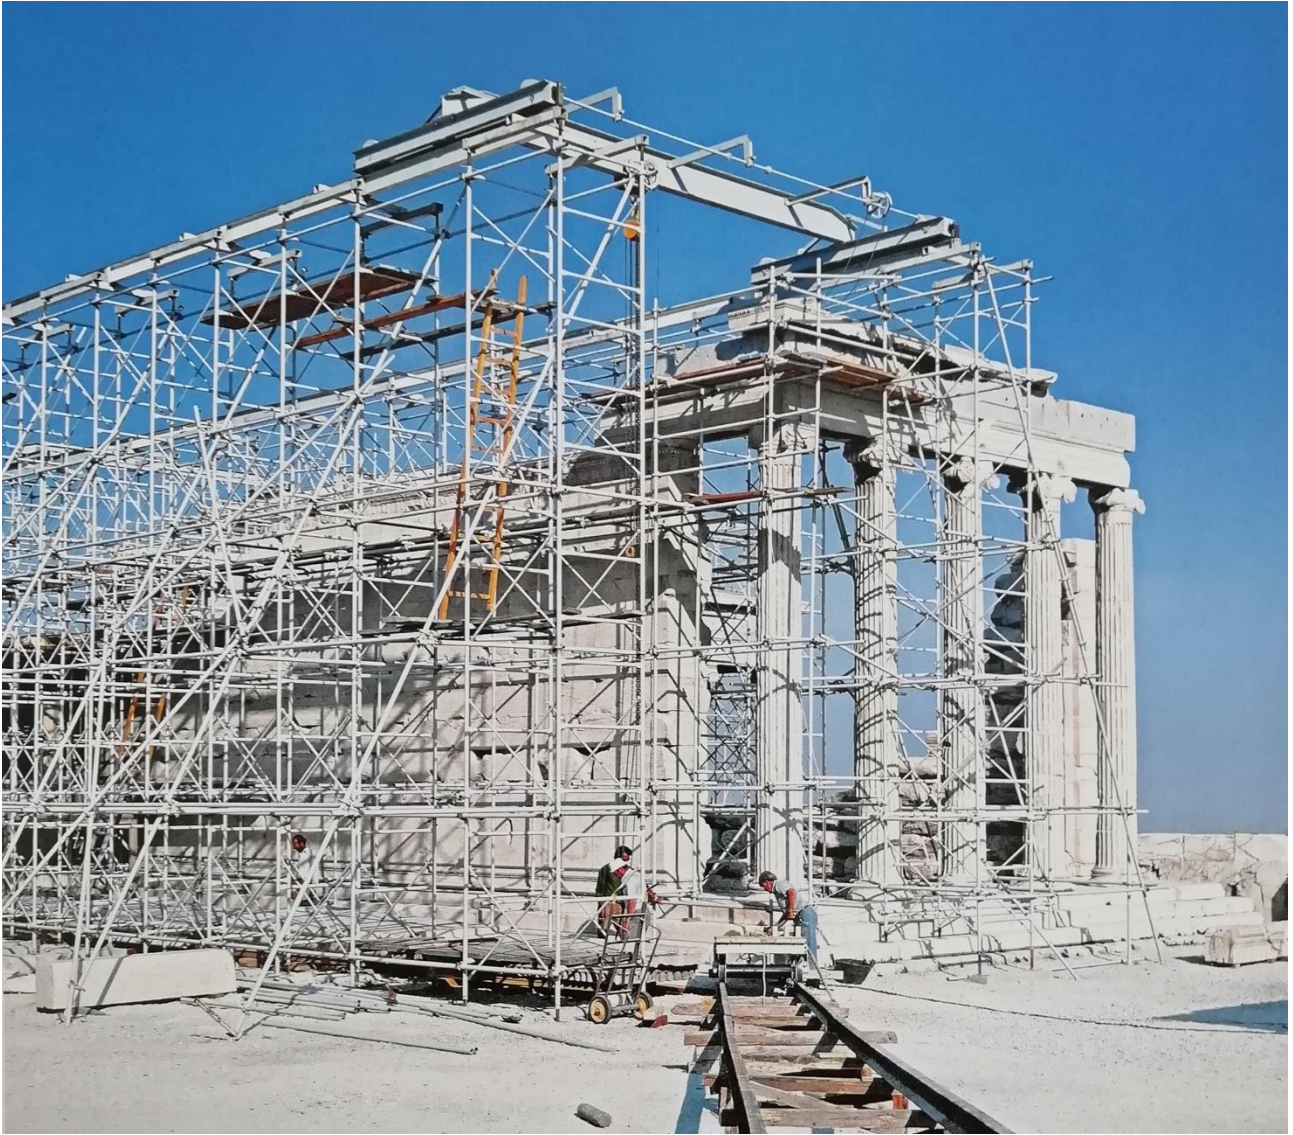
*Εικ.51: Η νοτιοανατολική γωνία του μνημείου. Διακρίνονται οι ράγες για τη μεταφορά των Καρνάτιδων, (ΚΙΖΗΣ Γ. ΑΠΟΚΑΤΑΣΤΑΣΗ ΜΝΗΜΕΙΩΝ ΑΝΑΒΙΩΣΗ ΙΣΤΟΡΙΚΩΝ ΚΤΙΡΙΩΝ ΣΤΗΝ ΑΤΤΙΚΗ, α' τόμος,46.)*

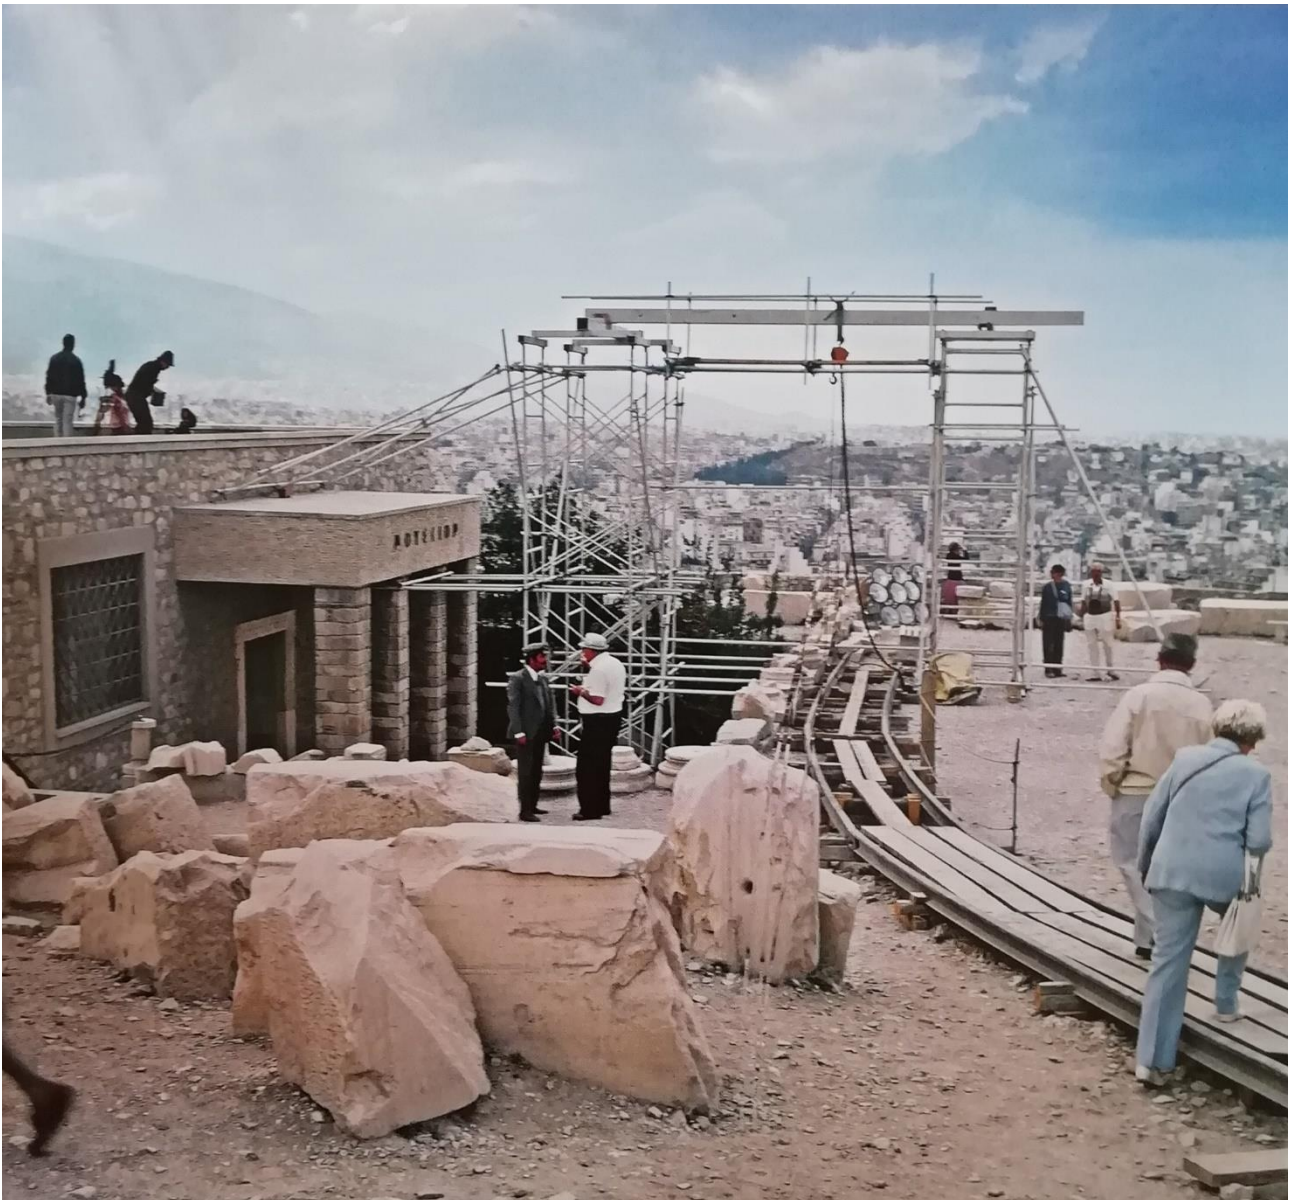
***Εικ.52: Η εργοταξιακή υποδομή για τη μεταφορά των Καρυάτιδων στο Μουσείο της Ακρόπολης, (ΚΙΖΗΣ Γ. ΑΠΟΚΑΤΑΣΤΑΣΗ ΜΝΗΜΕΙΩΝ ΑΝΑΒΙΩΣΗ ΙΣΤΟΡΙΚΩΝ ΚΤΙΡΙΩΝ ΣΤΗΝ ΑΤΤΙΚΗ, α'τομος,47.)***

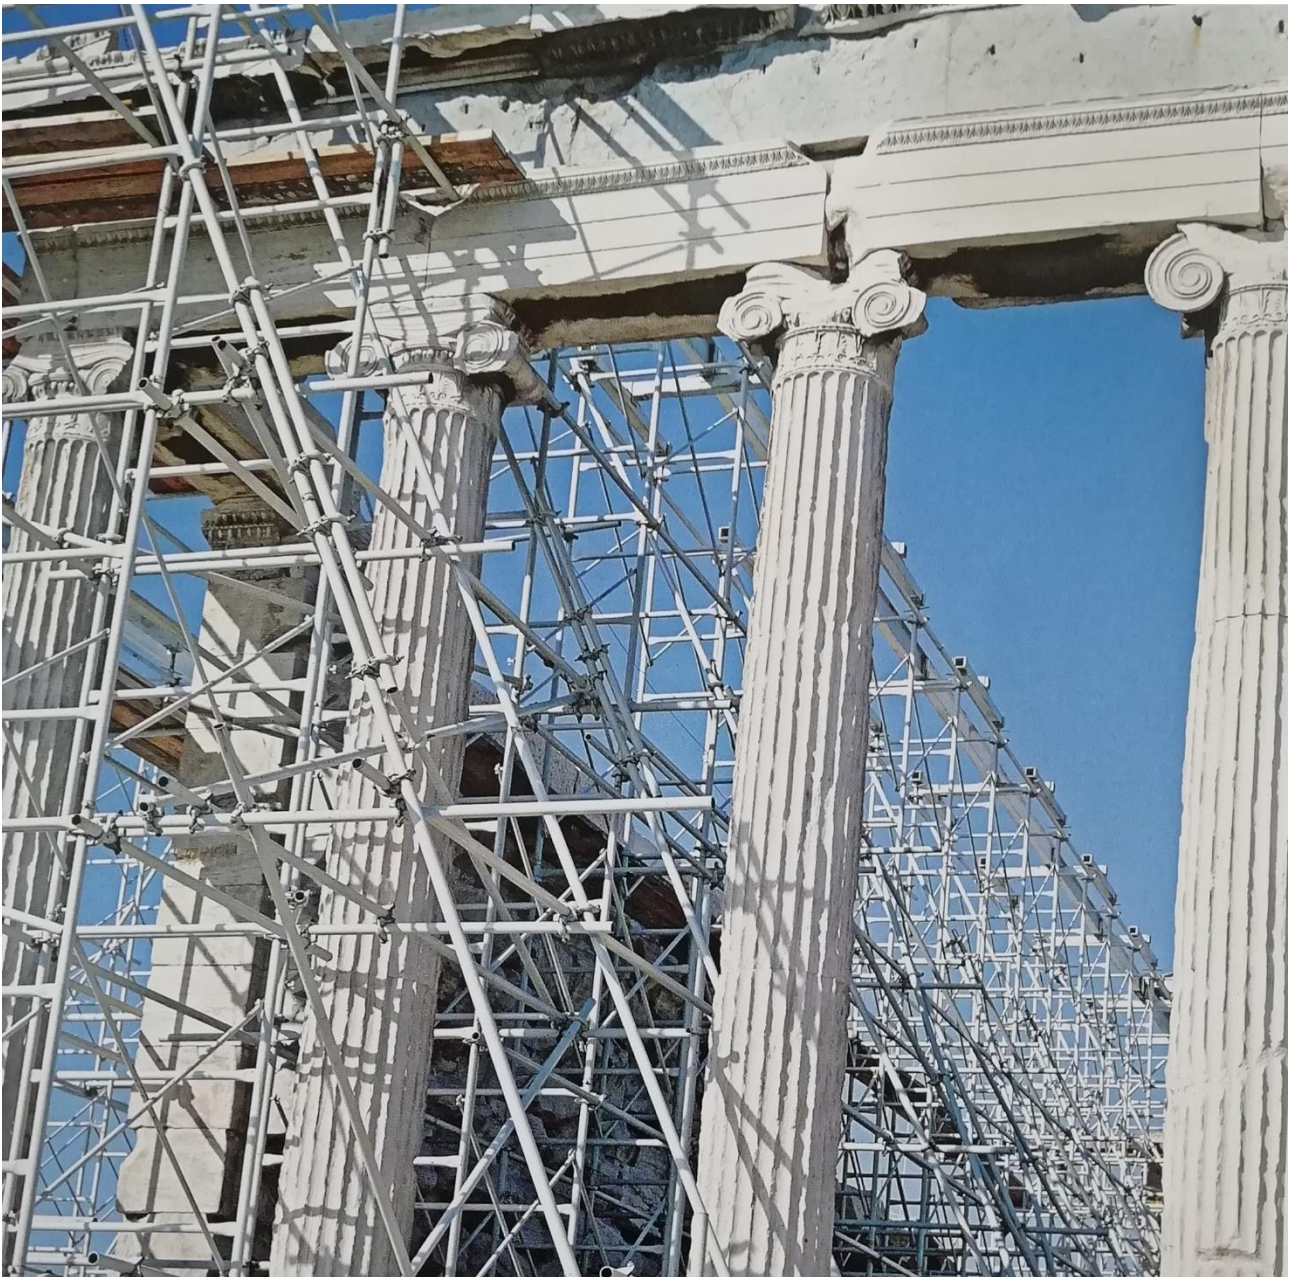
**Εικ.53: Η ανατολική κιονοστοιχία κατά την διάρκεια του έργου, (ΚΙΖΗΣ Γ. ΑΠΟΚΑΤΑΣΤΑΣΗ ΜΝΗΜΕΙΩΝ ΑΝΑΒΙΩΣΗ ΙΣΤΟΡΙΚΩΝ ΚΤΙΡΙΩΝ ΣΤΗΝ ΑΤΤΙΚΗ, α΄τομος,48.)**

Κατόπιν στα έργα τα οποία αναβαθμίστηκαν, κατηγοριοποιούνται πολλά από τα μέλη που είχαν τοποθετηθεί το 1909, σε άλλες θέσεις από αυτές που θα έπρεπε να είναι κανονικά. Πρόκειται για λίθους των πλαγίων τοίχων του κτιρίου, σε αυτό το σημείο θα πρέπει να αναφέρουμε πως έγιναν συμπληρώσεις νέων λίθων όπου αυτό απαιτούνταν. Η βορειοανατολική γωνία του ναού συμπληρώθηκε από πιστό αντίγραφο χυτού συνθετικού λίθου τα οποία πάρθηκαν από τον ιωνικό κίονα και τον θριγικό που φυλάσσονταν στο Βρετανικό Μουσείο. Με στόχο να αποκατασταθεί το κλειστό εξακίονιο σχήμα στην πρόσοψη του ναού, θα έπρεπε η τελευταία εργασία να αντιστραφεί, ώστε να γίνει κατανοητή η μορφή και στην συνέχεια να εξασφαλισθεί η σταθερότητα ολόκληρης της κιονοστοιχίας σε περίπτωση αρκετά δυνατού σεισμού.
