ΠΑΝΕΠΙΣΤΗΜΙΟ ΠΕΛΟΠΟΝΝΗΣΟΥ

ΤΜΗΜΑ ΠΟΛΙΤΙΚΩΝ ΜΗΧΑΝΙΚΩΝ

## Πτυχιακή Εργασία

# Ιστορικές – Οικοδομικές Φάσεις των Μνημείων της Ακρόπολης Αθηνών (Οι επεμβάσεις από την αρχαιότητα έως σήμερα)

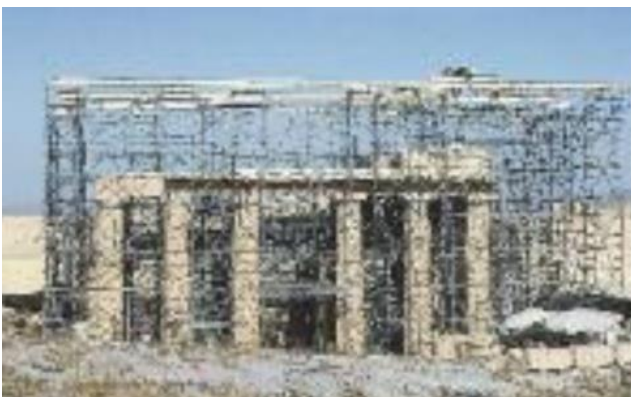
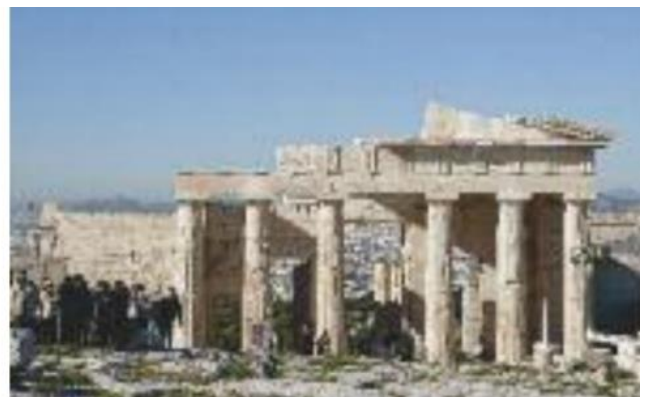
**Εικ. 54: Τα Προπύλαια από την ανατολική πλευρά κατά την διάρκεια και μετά την αποκατάστασή τους. (Φυλλάδιο Αποκαταστάσεις Αρχαίων Μνημείων – Ακρόπολη, 15).**

Με σκοπό να αποκατασταθεί η οροφή των Προπυλαίων δημιουργήθηκαν δύο νέα κιονόκρανα και φατνωματικές πλάκες τα οποία συνδυάστηκαν με την ανατοποθέτηση των αποκατεστημένων αρχιτεκτονικών μελών. Η κατασκευή της μεγαλειώδους εισόδου στο ιερό της Ακρόπολης ήταν ιδέα του μεγάλου αρχιτέκτονα Μνησικλή, η οποία ιδέα θεωρήθηκε πρωτότυπη ως προς τον τύπο αλλά και ως προς την μορφή. Πέρα από την στέγαση των τοίχων και των θυρών που προστάτευαν τον ναό αλλά εκτείνονταν σε μία ευρύχωρη αίθουσα με έξι κίονες και αετώματα στο εσωτερικό αλλά και στο εξωτερικό του ναού. Ο αρχιτέκτονας είχε προγραμματίσει να κατασκευαστούν δύο αίθουσες οι οποίες θα στέγαζαν τις εκδηλώσεις του ναού, ωστόσο μόνο η μία από τις δύο υλοποιήθηκε στο αριστερό τμήμα γνωστή σήμερα ως «Πινακοθήκη» κάτι που αναφέραμε και σε προηγούμενο κεφάλαιο, διότι εκεί εκθέτονταν κατά την Ρωμαϊκή περίοδο οι πίνακες των ζωγράφων. Ο Μνησικλής χρησιμοποίησε το ανοδικό βράχο εστιάζοντας στην μνημειακή πρόσοψη του μνημείου και έτσι δημιούργησε με τις πλάγιες πτέρυγες μία μορφή υποδοχής στον αρχαιολογικό χώρο, χωρίς κάποιο γλυπτικό διάκοσμο. Κατά την ελληνιστική και ρωμαϊκή περίοδο το μνημείο αποτέλεσε πρότυπο για όλα τα άλλα πρόπυλα. Αξιοσημείωτο είναι το γεγονός πως πρωτότυπη και ως προς τον ρυθμό του και αυτό γιατί παρόλο που ήταν δωρικού ρυθμού απαρτίζονταν από ιωνικού ρυθμού κίονες στις δύο σειρές της υπόστυλης αίθουσας οι οποίοι διακρίνονταν απ' έξω διαμορφώνοντας έτσι μία φατνωματική οροφή από μάρμαρο αρκετά μεγαλοπρεπής. Τα Προπύλαια ανεγέρθηκαν μετά το πέρας των Πελοποννησιακών Πολέμων και την ανέγερση του Παρθενώνα το 437π.Χ και διακόπηκαν μετά από έξι χρόνια. Αρκετές πηγές μας δίνουν να καταλάβουμε πως οι εργασίες δεν ολοκληρώθηκαν ποτέ. Ύστερα έγιναν μικρές τροποποιήσεις στα Προπύλαια κατά την Βυζαντινή εποχή κάτι που μαρτυρεί πως αξιοποιήθηκαν ως κατοικία του Μητροπολίτη Αθηνών.

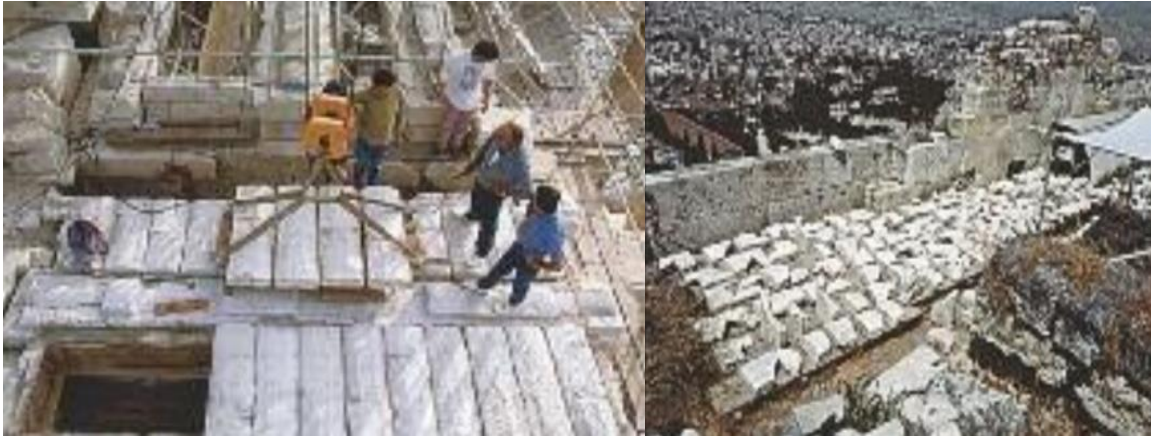
*Εικ.55: Αποσυναρμολόγηση φατνωματικών πλακών από την οροφή του κεντρικού κτιρίου  
Εικ.56: Θραύσματα φατνωματικών πλακών στο δάπεδο εργασίας των Προπυλαίων.  
(Φυλλάδιο Αποκαταστάσεις Αρχαίων Μνημείων – Ακρόπολη,15).*

πρόσταση επέμβαση μέχρι και το τρίτο σπόνδυλο, στην συνέχεια 200 αρχιτεκτονικά μέλη αποσυναρμολογήθηκαν εξυγιάνθηκαν όπως επίσης συντηρήθηκαν και συμπληρώθηκαν και κατόπιν επανατοποθετήθηκαν στις αντίστοιχες θέσεις τους. Όλες οι αναστηλωμένες παλαιότερες φατνωματικές οροφές αποσυναρμολογήθηκαν και αφού μελετήθηκαν μαζί με τα θραύσματα, ύστερα συγκολλήθηκαν και αυτές και τοποθετήθηκαν ξανά στην θέση τους. Ο κ. Μπαλάνος είχε συνθέσει έναν κίονα ιωνικού ρυθμού από τέσσερα διαφορετικά κιονόκρανα τα οποία κατά την διάρκεια των εργασιών αποξηλώθηκαν και μεταφέρθηκαν στο Μουσείο με στόχο την προστασία τους. Στην συνέχεια δημιουργήθηκαν δύο νέα κιονόκρανα, αποκλειστικά από νέο μάρμαρο, τα οποία ήταν πιστά αντίγραφα των αρχικών ιωνικού ρυθμού κιονόκρανων που βρίσκονταν στην κεντρική αίθουσα των Προπυλαίων, κάτι που είχε ως αποτέλεσμα να τοποθετηθεί ένας κίονας ιωνικού ρυθμού με νέο σπόνδυλο.

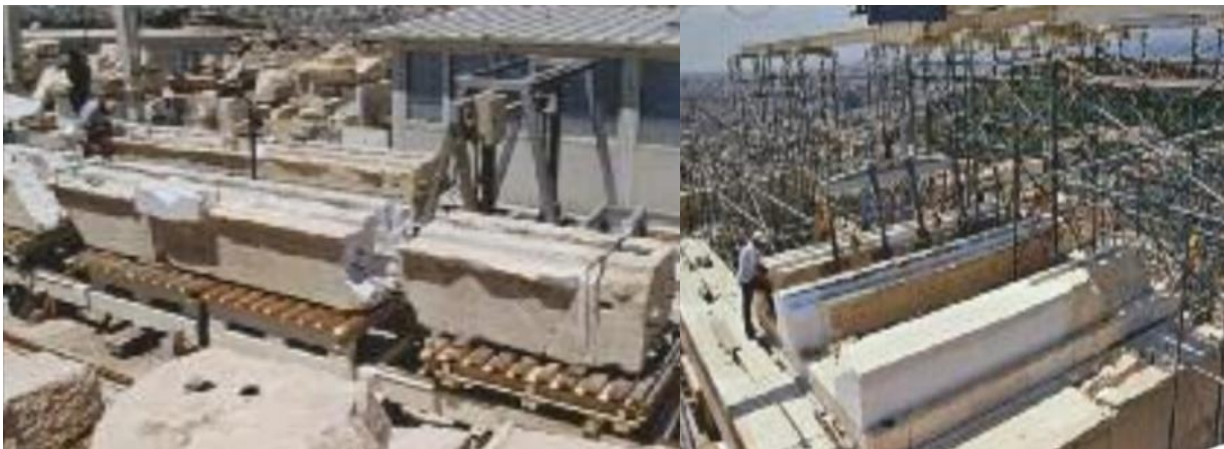
*Εικ.57: Συγκόλληση θραυσμάτων δοκού της ανατολικής στοάς των Προπυλαίων  
Εικ.58: Ανατοποθέτηση δοκού της ανατολικής στοάς των Προπυλαίων.  
(Φυλλάδιο Αποκαταστάσεις Αρχαίων Μνημείων – Ακρόπολη,15).*

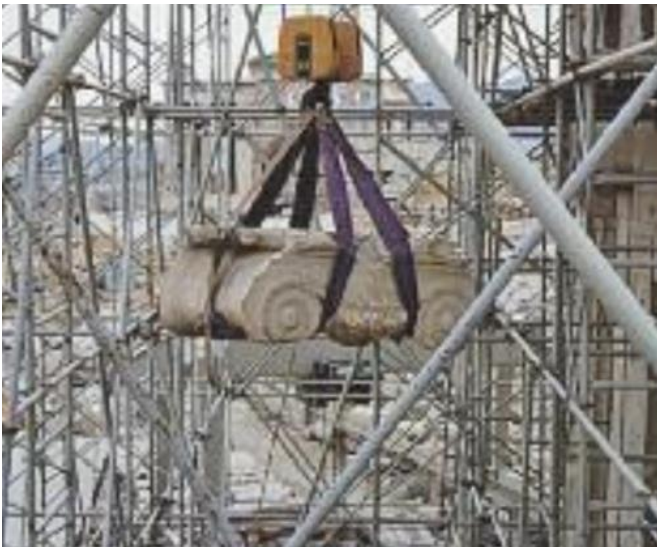
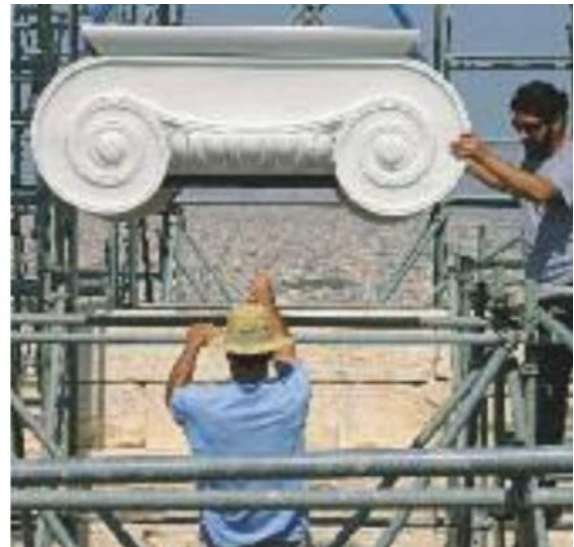
*Εικ.59: Αποσυναρμολόγηση ιωνικού κιονόκρανου της κεντρικής αίθουσας και τοποθέτηση των δύο νέων ιωνικών κιονόκρανων στην κεντρική αίθουσα των Προπυλαίων. (Φυλλάδιο Αποκαταστάσεις Αρχαίων Μνημείων – Ακρόπολη,15).*

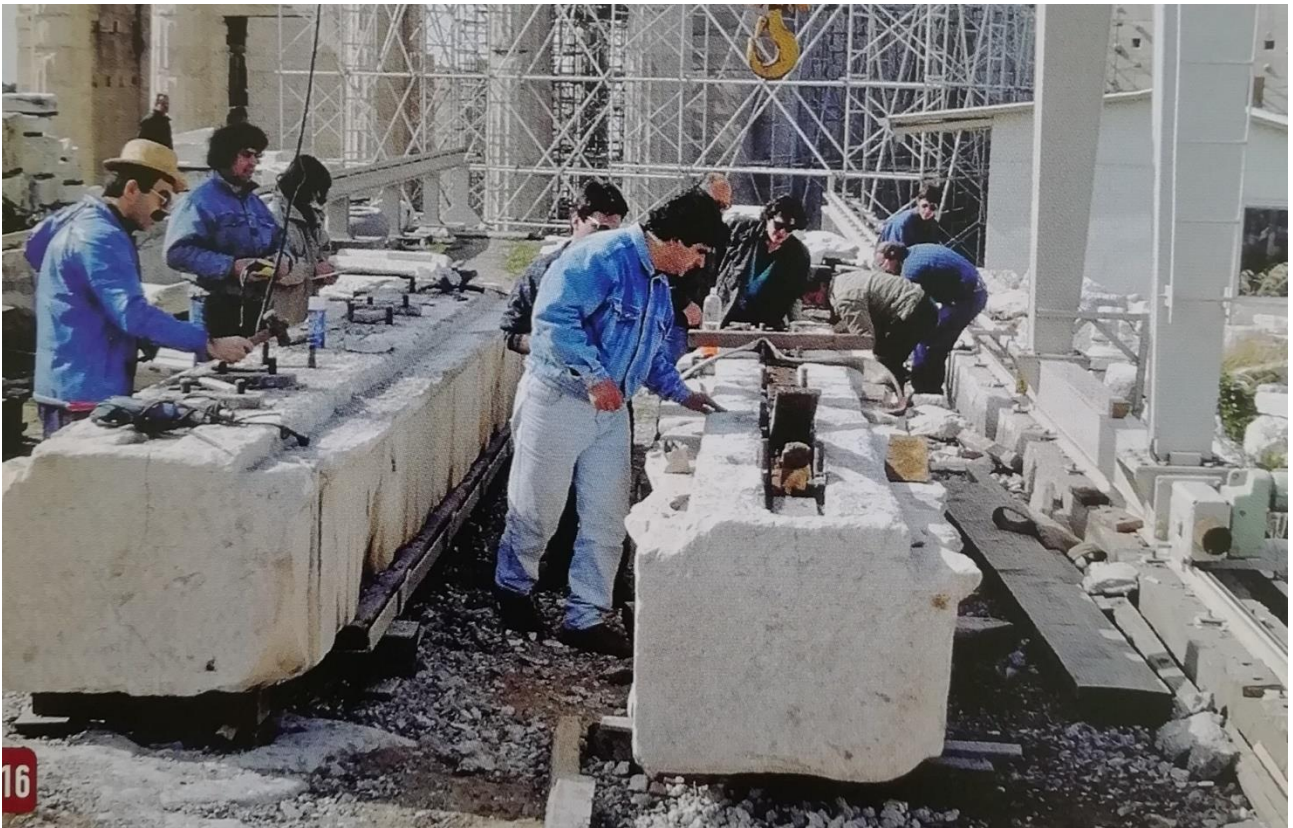
**Εικ.60: Αφαίρεση των σιδερένιων οπλισμών της επέμβασης Μπαλάνου από δοκούς της οροφής του Κεντρικού Κτιρίου. Φωτ. Τ. Τανούλας, (ΚΙΖΗΣ Γ. ΑΠΟΚΑΤΑΣΤΑΣΗ ΜΝΗΜΕΙΩΝ ΑΝΑΒΙΩΣΗ ΙΣΤΟΡΙΚΩΝ ΚΤΙΡΙΩΝ ΣΤΗΝ ΑΤΤΙΚΗ, γ'τομος,25.)**

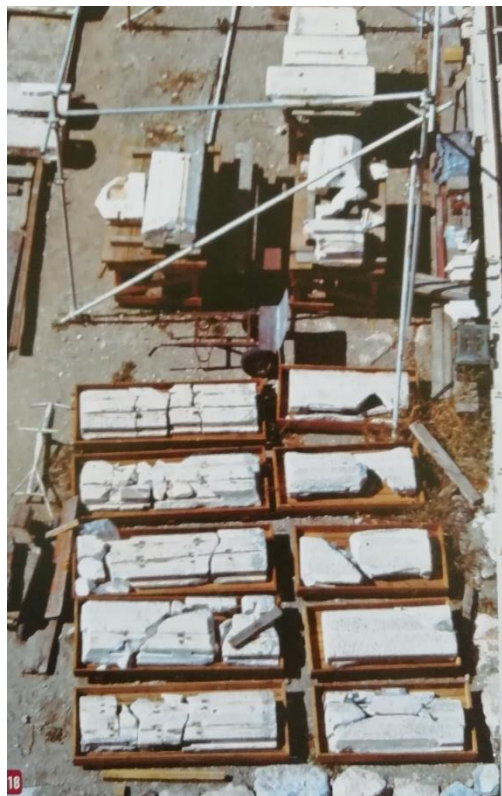
**Εικ.61: Ομαδοποίηση των θραυσμάτων των φατνωματικών πλακών, κατά την έρευνα για τις ταυτίσεις. Φωτ. Τ. Τανούλας, (ΚΙΖΗΣ Γ. ΑΠΟΚΑΤΑΣΤΑΣΗ ΜΝΗΜΕΙΩΝ ΑΝΑΒΙΩΣΗ ΙΣΤΟΡΙΚΩΝ ΚΤΙΡΙΩΝ ΣΤΗΝ ΑΤΤΙΚΗ, γ'τομος,26.)**

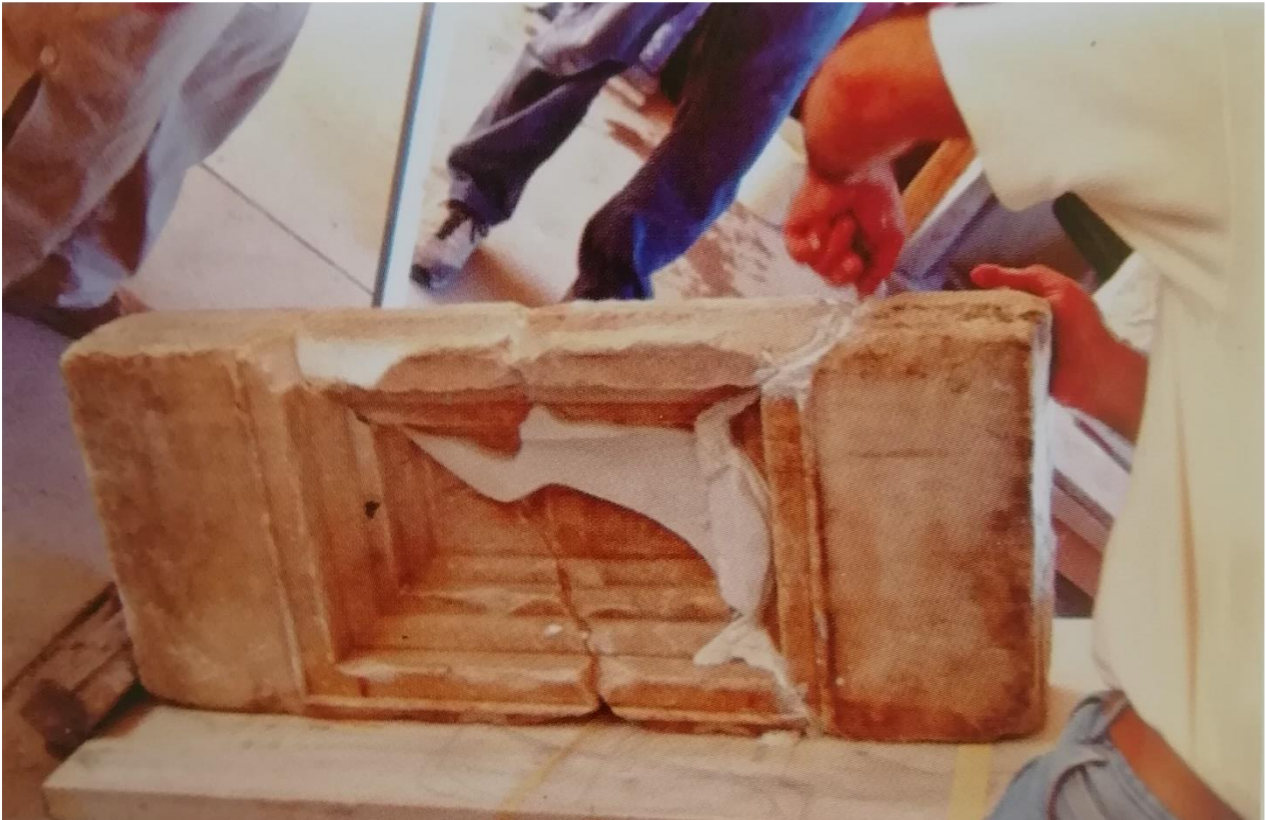
**Εικ.62: Συγκόλληση νέου συμπληρώματος σε φατνωματική πλάκα της Δυτικής Αίθουσας με ένα φάτνωμα. Φωτ. Τ. Τανούλας, (ΚΙΖΗΣ Γ. ΑΠΟΚΑΤΑΣΤΑΣΗ ΜΝΗΜΕΙΩΝ ΑΝΑΒΙΩΣΗ ΙΣΤΟΡΙΚΩΝ ΚΤΙΡΙΩΝ ΣΤΗΝ ΑΤΤΙΚΗ, γ' τόμος, 26.)**

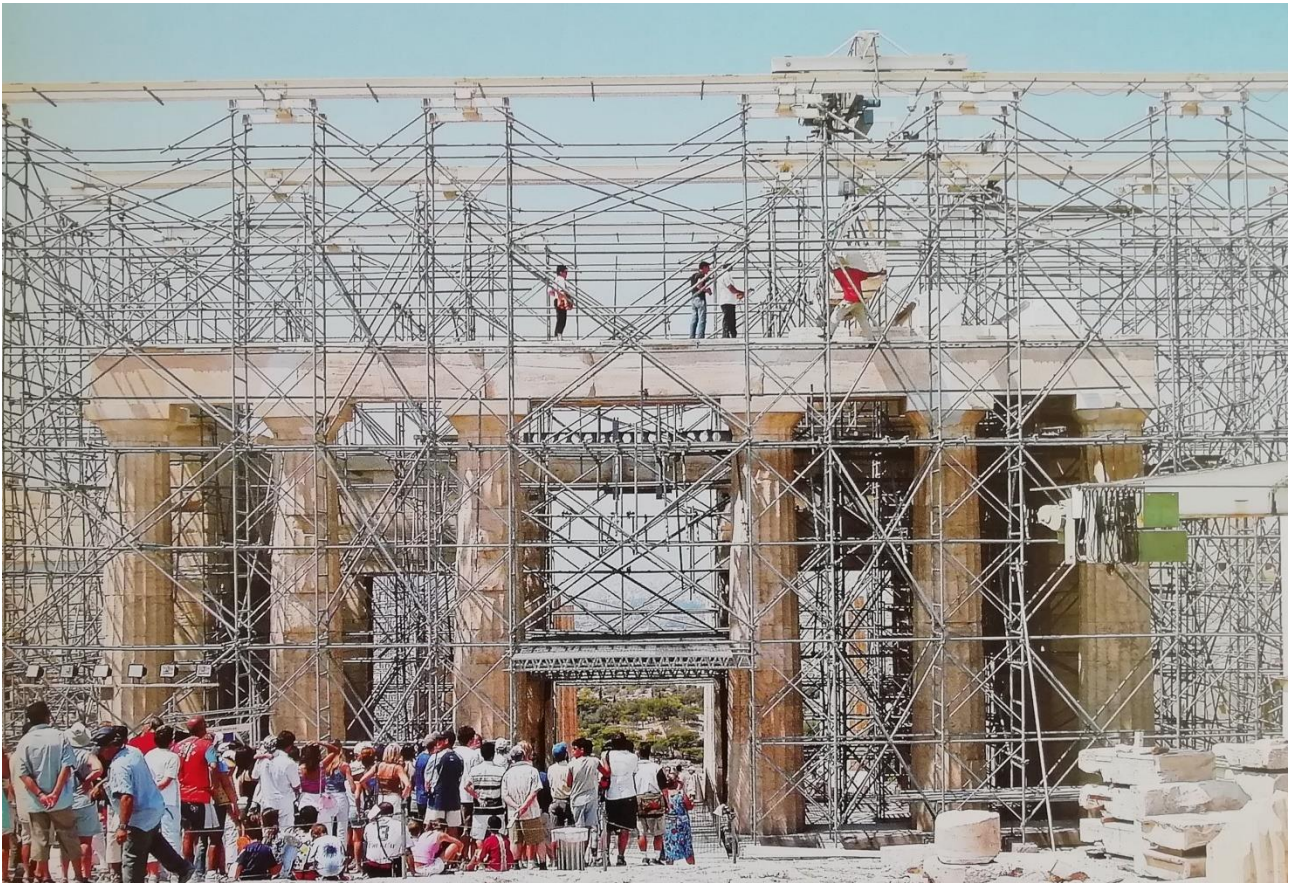
**Εικ.65: Η Ανατολική Στοά των Προπυλαίων, κατά την ανατοποθέτηση δοκού της οροφής από Α.(2004) Φωτ. Τ. Τανούλας, (ΚΙΖΗΣ Γ. ΑΠΟΚΑΤΑΣΤΑΣΗ ΜΝΗΜΕΙΩΝ ΑΝΑΒΙΩΣΗ ΙΣΤΟΡΙΚΩΝ ΚΤΙΡΙΩΝ ΣΤΗΝ ΑΤΤΙΚΗ, γ'τομος,31.)**

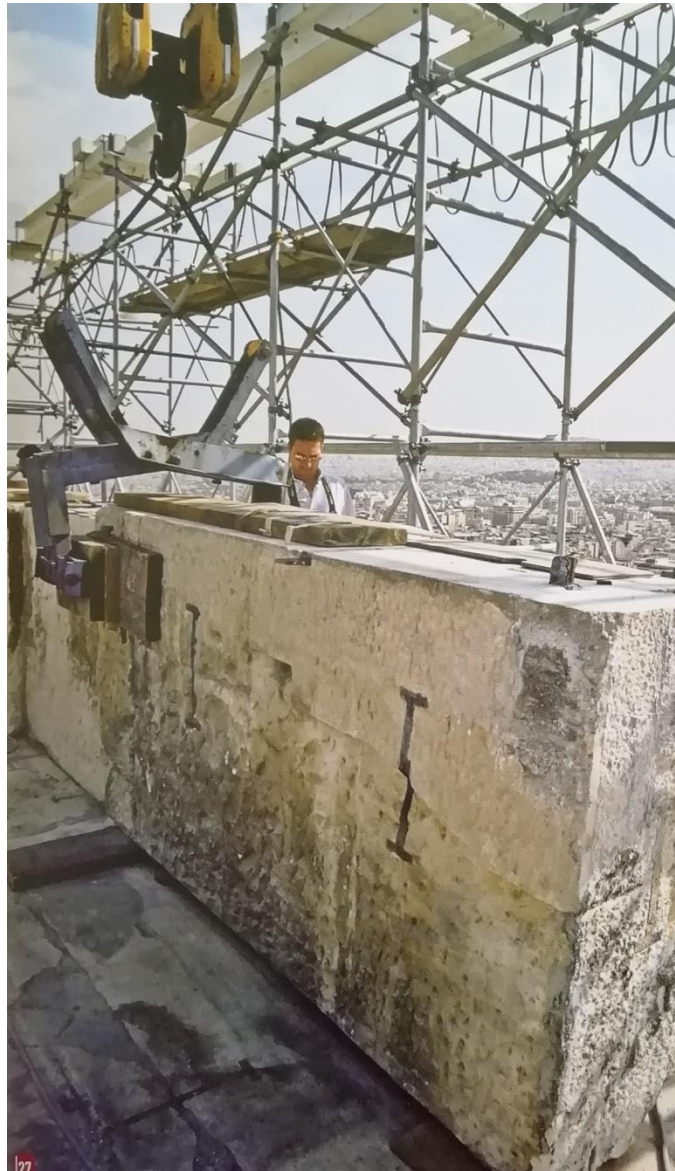
**Εικ.66: Αποσυναρμολόγηση λίθου ζωφόρου της Ανατολικής Στοάς με τη χρήση ειδικής αρπαγής. Αποψη από ΝΔ .Μελέτη Σ. Οικονομόπουλος. Φωτ. Μ. Ιωαννίδου. (ΚΙΖΗΣ Γ. ΑΠΟΚΑΤΑΣΤΑΣΗ ΜΝΗΜΕΙΩΝ ΑΝΑΒΙΩΣΗ ΙΣΤΟΡΙΚΩΝ ΚΤΙΡΙΩΝ ΣΤΗΝ ΑΤΤΙΚΗ, γ'τομος,33.)**

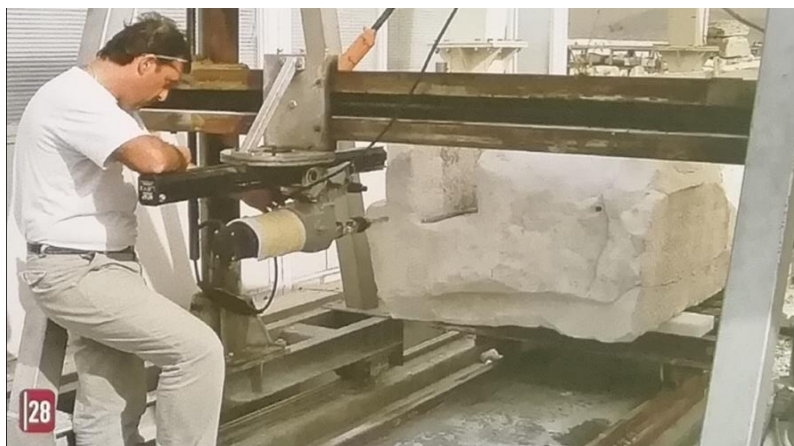
**Εικ.67: Ειδική διάταξη διάτρησης αρχιτεκτονικών μελών. Μελέτη Σ. Οικονομόπουλος. Φωτ. Τ. Τανούλας, (ΚΙΖΗΣ Γ. ΑΠΟΚΑΤΑΣΤΑΣΗ ΜΝΗΜΕΙΩΝ ΑΝΑΒΙΩΣΗ ΙΣΤΟΡΙΚΩΝ ΚΤΙΡΙΩΝ ΣΤΗΝ ΑΤΤΙΚΗ, γ'τομος,33.)**

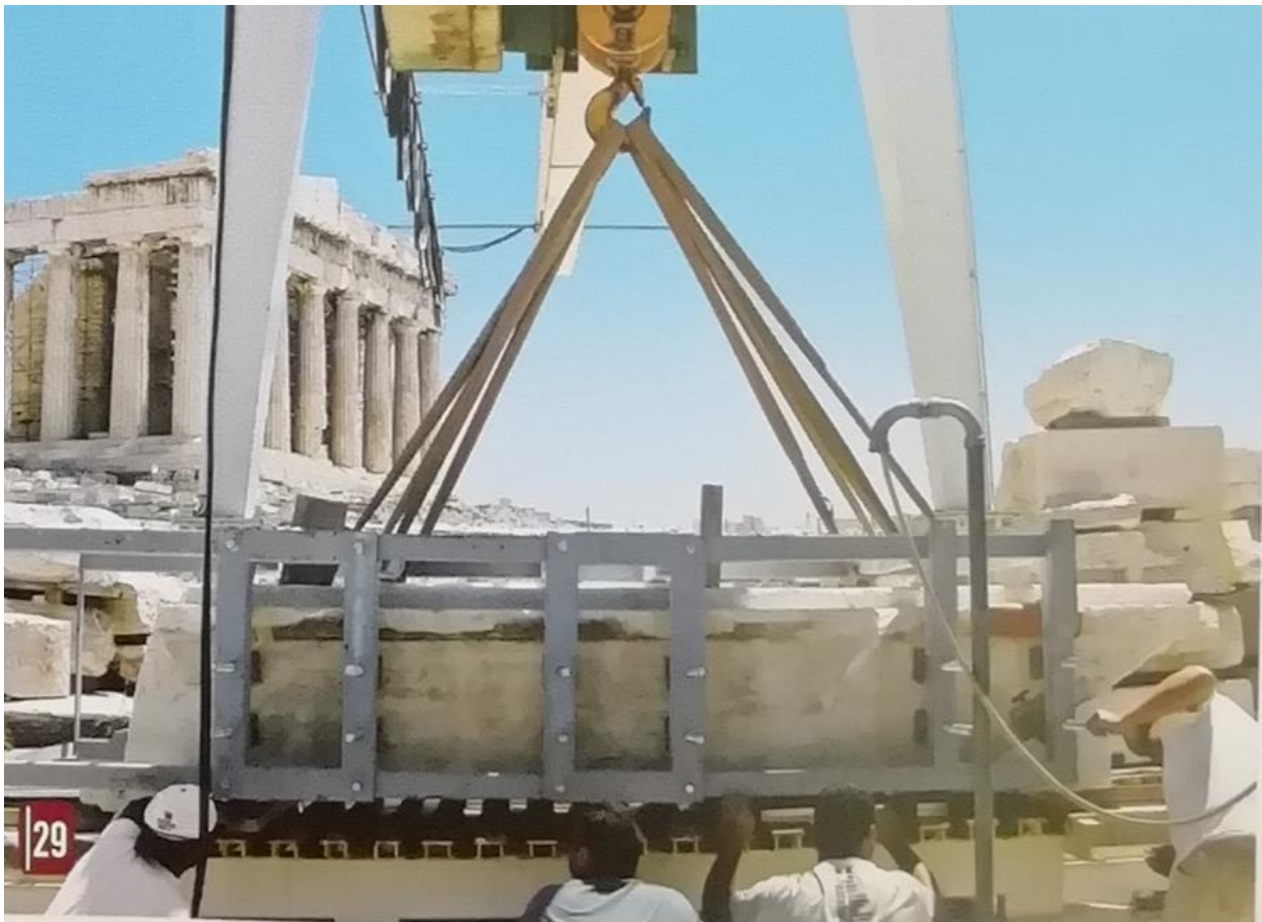
*Εικ.68: Ειδικά κατασκευασμένος νάρθηκας για την ασφαλή μετακίνηση αρχιτεκτονικών μελών, Μελέτη: Β. Πασχαλίδης – Σ. Οικονομόπουλος. Φωτ. Τ. Τανούλας, (ΚΙΖΗΣ Γ. ΑΠΟΚΑΤΑΣΤΑΣΗ ΜΝΗΜΕΙΩΝ ΑΝΑΒΙΩΣΗ ΙΣΤΟΡΙΚΩΝ ΚΤΙΡΙΩΝ ΣΤΗΝ ΑΤΤΙΚΗ, γ'τομος,33.)*

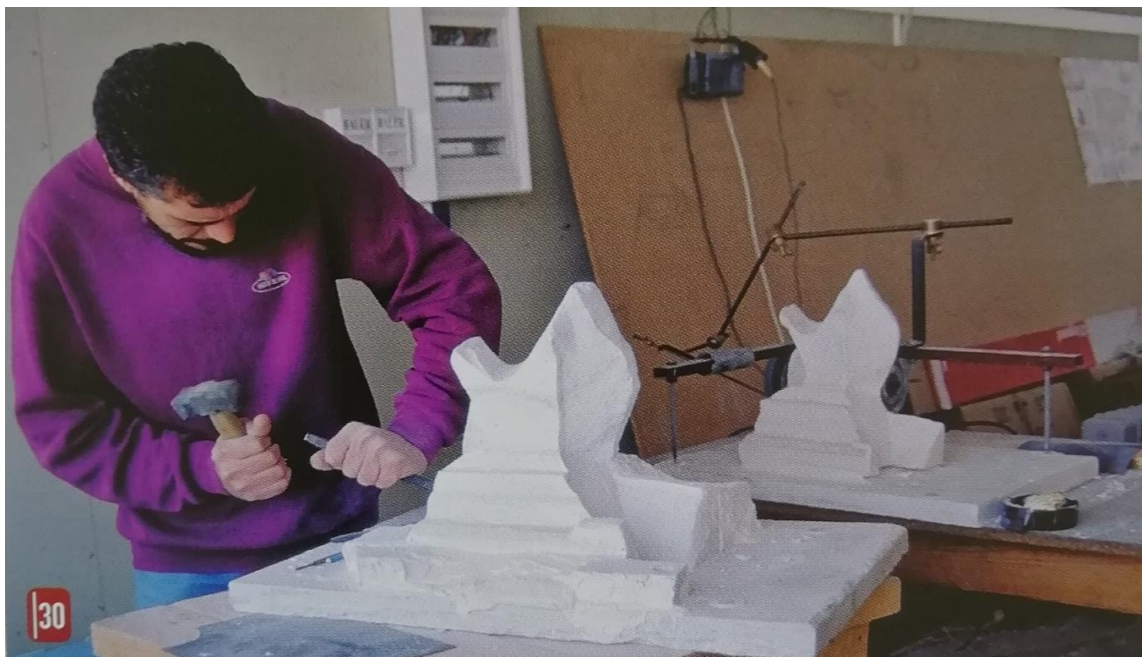
*Εικ.69: Διαμόρφωση συμπληρώματος από νέο μάρμαρο με τη χρήση σημειοθέτη. Φωτ. Τ. Τανούλας, (ΚΙΖΗΣ Γ. ΑΠΟΚΑΤΑΣΤΑΣΗ ΜΝΗΜΕΙΩΝ ΑΝΑΒΙΩΣΗ ΙΣΤΟΡΙΚΩΝ ΚΤΙΡΙΩΝ ΣΤΗΝ ΑΤΤΙΚΗ, γ'τομος,34.)*

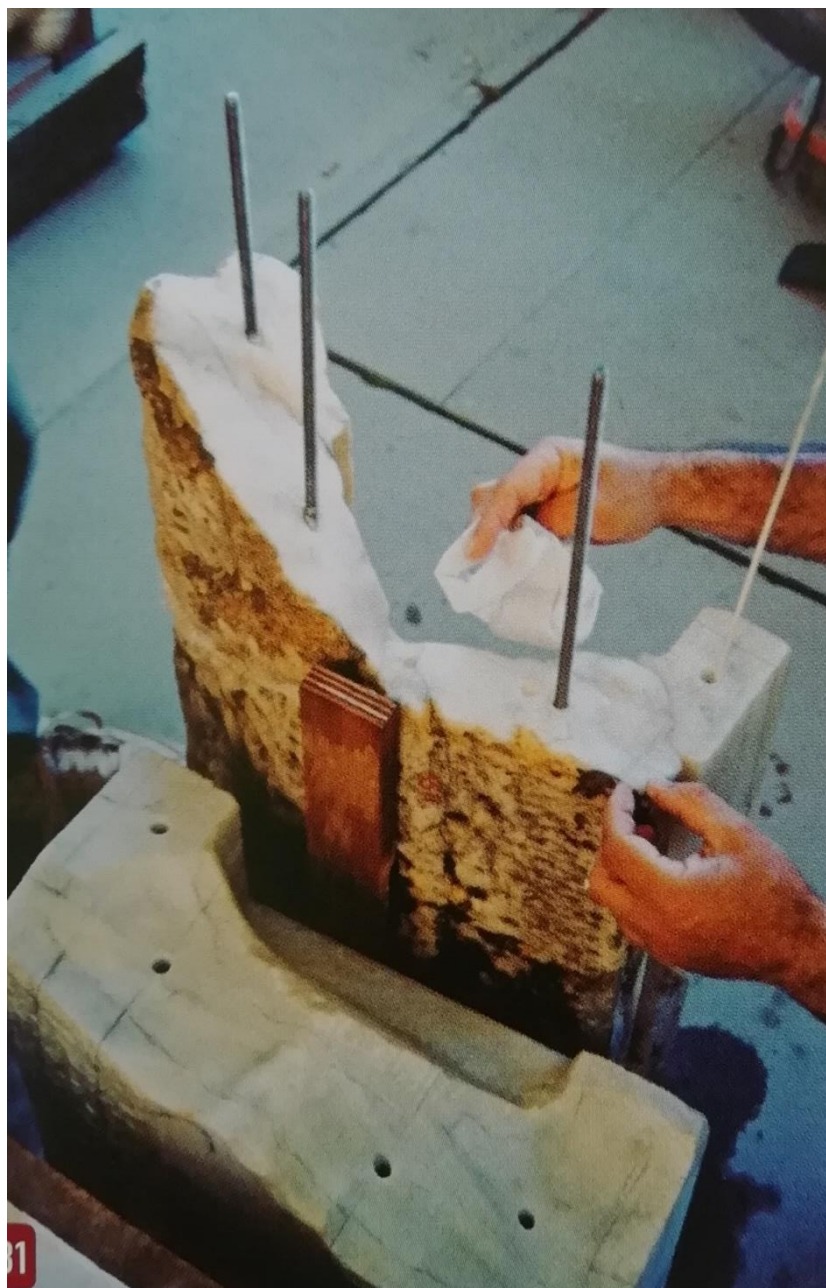
*Εικ. 70: Συγκόλληση νέου συμπληρώματος σε φατνωματική πλάκα της Δυτικής Αίθουσας με ένα φάτνωμα. Φωτ.: Β. Πασχαλίδης. (ΚΙΖΗΣ Γ. ΑΠΟΚΑΤΑΣΤΑΣΗ ΜΝΗΜΕΙΩΝ ΑΝΑΒΙΩΣΗ ΙΣΤΟΡΙΚΩΝ ΚΤΙΡΙΩΝ ΣΤΗΝ ΑΤΤΙΚΗ, γ' τομος,34.)*

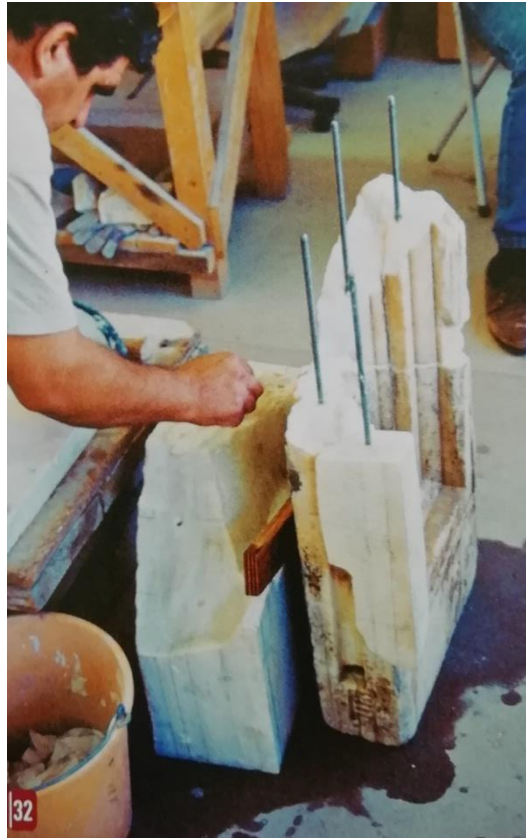
**Εικ. 71: Συγκόλληση νέου συμπληρώματος σε φατνωματική πλάκα της Δυτικής Αίθουσας με ένα φάτνωμα. Φωτ.: Β. Πασχαλίδης. (ΚΙΖΗΣ Γ. ΑΠΟΚΑΤΑΣΤΑΣΗ ΜΝΗΜΕΙΩΝ ΑΝΑΒΙΩΣΗ ΙΣΤΟΡΙΚΩΝ ΚΤΙΡΙΩΝ ΣΤΗΝ ΑΤΤΙΚΗ, γ' τομος, 34.)**

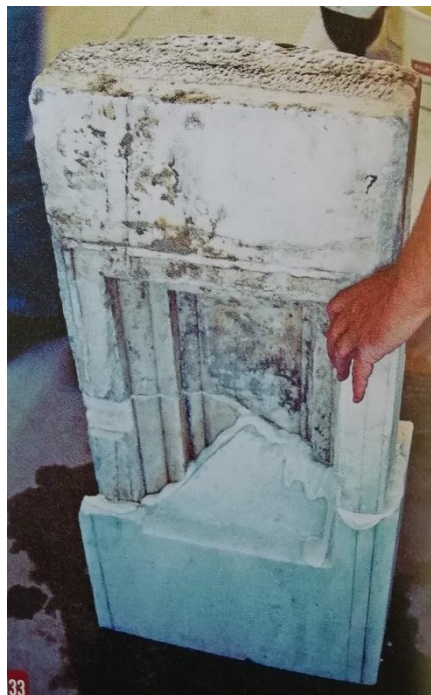
**Εικ. 72: Συγκόλληση νέου συμπληρώματος σε φατνωματική πλάκα της Δυτικής Αίθουσας με ένα φάτνωμα. Φωτ.: Β. Πασχαλίδης. (ΚΙΖΗΣ Γ. ΑΠΟΚΑΤΑΣΤΑΣΗ ΜΝΗΜΕΙΩΝ ΑΝΑΒΙΩΣΗ ΙΣΤΟΡΙΚΩΝ ΚΤΙΡΙΩΝ ΣΤΗΝ ΑΤΤΙΚΗ, γ' τομος, 34.)**

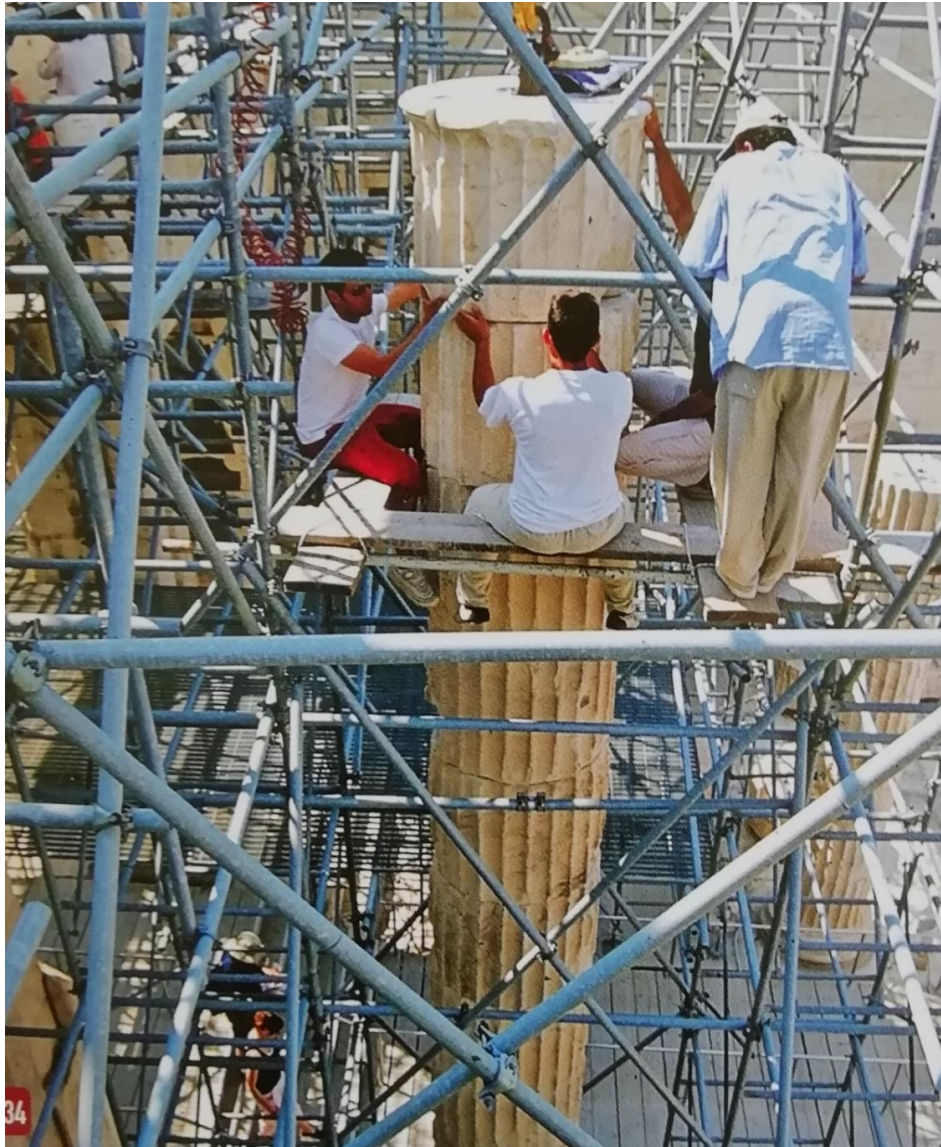
**Εικ. 73: Αναποθέτηση του 12<sup>ου</sup> σφονδύλου του βορειοανατολικού κίονα της Δυτικής Αίθουσας των Προπυλαίων, από Β.(2005). Φωτ. Κ. Καρανάσος, (ΚΙΖΗΣ Γ. ΑΠΟΚΑΤΑΣΤΑΣΗ ΜΝΗΜΕΙΩΝ ΑΝΑΒΙΩΣΗ ΙΣΤΟΡΙΚΩΝ ΚΤΙΡΙΩΝ ΣΤΗΝ ΑΤΤΙΚΗ, γ'τομος,35.)**

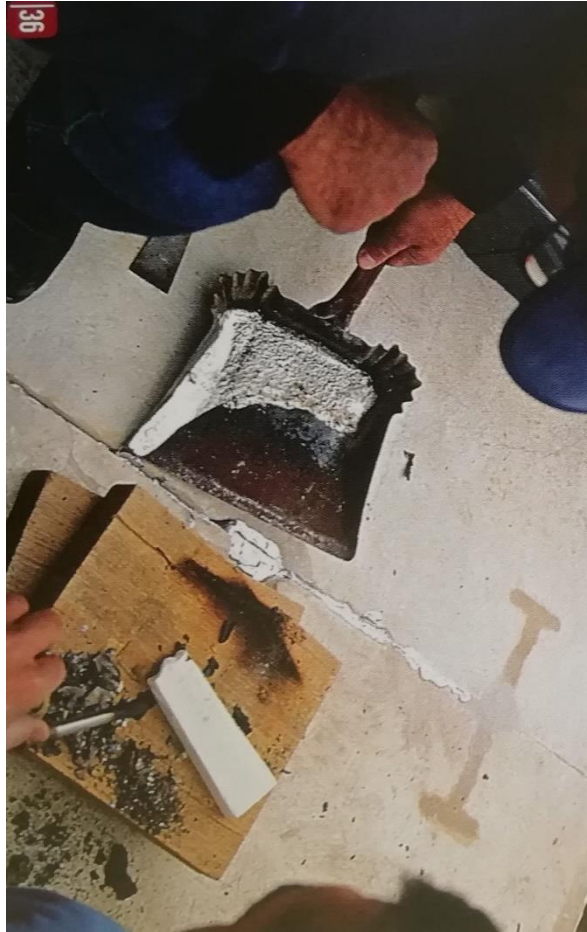
*Εικ. 75: Σύνδεσμος τιτανίου τοποθετημένος σε αρχαίο τόρμο και σφραγισμένος με τσιμέντο. Η σφράγιση του αρμού με μολύβι αποτελεί ειδική περίπτωση. Άποψη από ΝΑ. Φωτ. Τ. Τανούλας, (ΚΙΖΗΣ Γ. ΑΠΟΚΑΤΑΣΤΑΣΗ ΜΝΗΜΕΙΩΝ ΑΝΑΒΙΩΣΗ ΙΣΤΟΡΙΚΩΝ ΚΤΙΡΙΩΝ ΣΤΗΝ ΑΤΤΙΚΗ, γ'τομος,35.)*

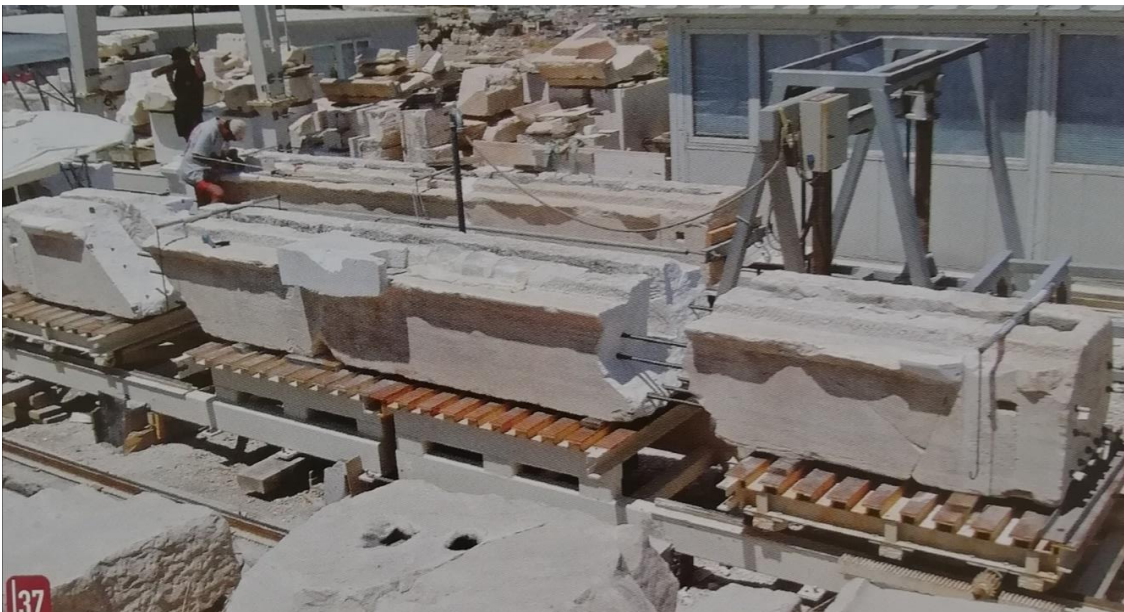
*Εικ. 76: Συγκόλληση θραυσμάτων δοκού της Ανατολικής Στοάς των Προπυλαίων στην ειδική τράπεζα συγκολλήσεων. Μελέτη: Μ. Ιωαννίδου, Β. Πασχαλίδης. Φωτ. Τ. Τανούλας, (ΚΙΖΗΣ Γ. ΑΠΟΚΑΤΑΣΤΑΣΗ ΜΝΗΜΕΙΩΝ ΑΝΑΒΙΩΣΗ ΙΣΤΟΡΙΚΩΝ ΚΤΙΡΙΩΝ ΣΤΗΝ ΑΤΤΙΚΗ, γ'τομος,36.)*

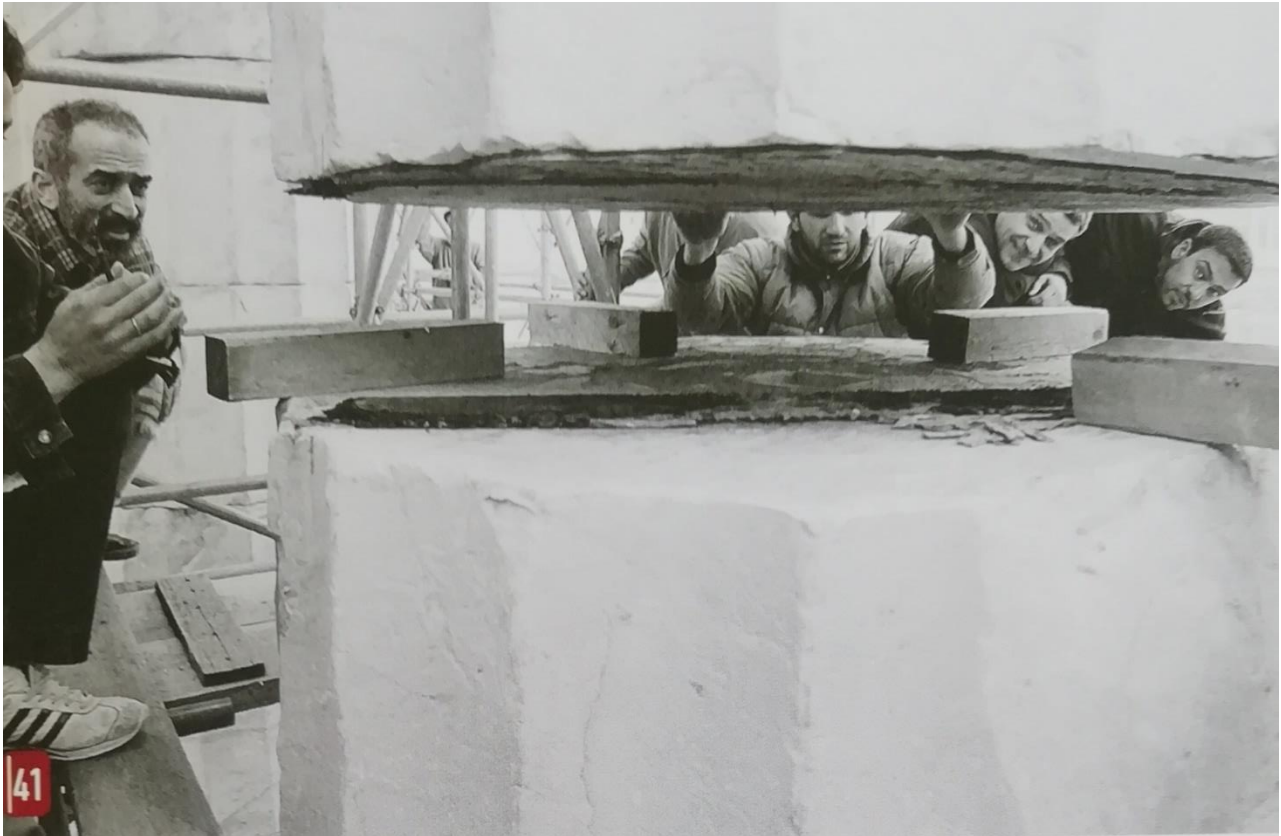
*Εικ. 77: Το πριόνι αναστήλωσης Κ. Πιττάκη – Α. Ρίζου Ραγκαβή, τη στιγμή της ανακάλυψης του (2003). Φωτ. Κ. Καρανάσος, (ΚΙΖΗΣ Γ. ΑΠΟΚΑΤΑΣΤΑΣΗ ΜΝΗΜΕΙΩΝ ΑΝΑΒΙΩΣΗ ΙΣΤΟΡΙΚΩΝ ΚΤΙΡΙΩΝ ΣΤΗΝ ΑΤΤΙΚΗ, γ'τομος,37.)*

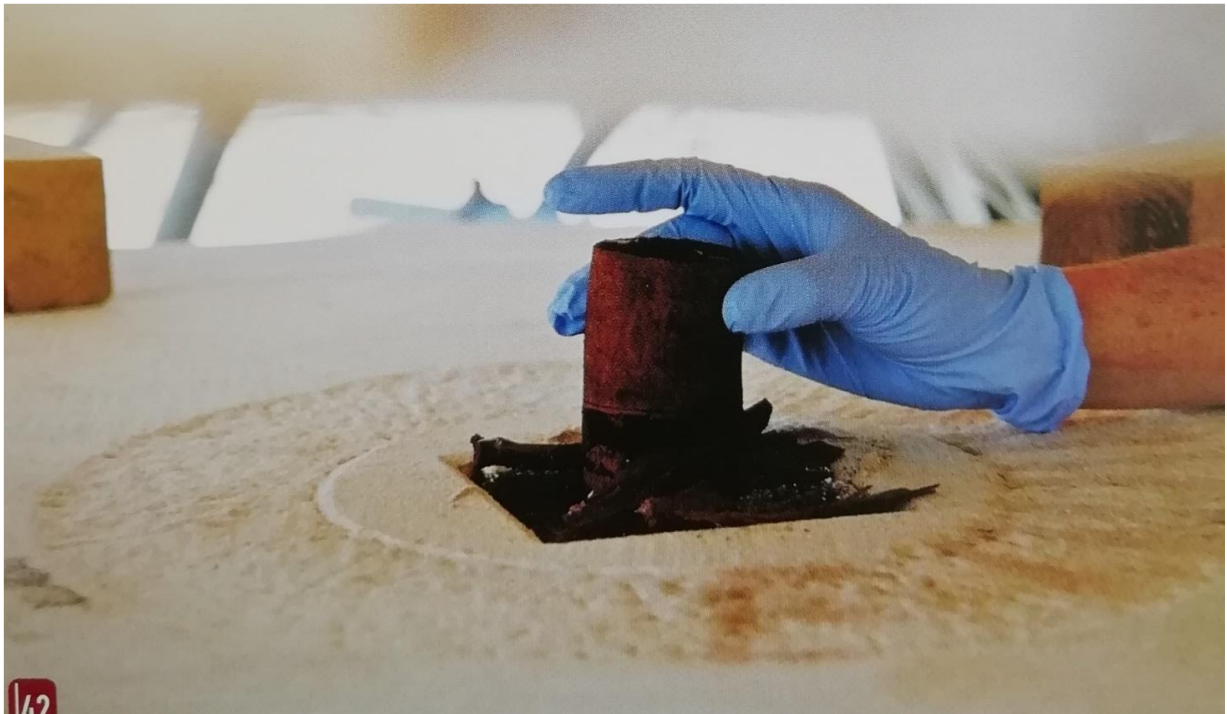
*Εικ. 78: Απομάκρυνση του αρχαίου εμπολίου που ανακαλύφθηκε μεταξύ του 9<sup>ου</sup> και του 10<sup>ου</sup> σφονδύλου του πρώτου από βορρά κίονα της Ανατολικής Στοάς (2003). Φωτ. Κ. Καρανάσος, (ΚΙΖΗΣ Γ. ΑΠΟΚΑΤΑΣΤΑΣΗ ΜΝΗΜΕΙΩΝ ΑΝΑΒΙΩΣΗ ΙΣΤΟΡΙΚΩΝ ΚΤΙΡΙΩΝ ΣΤΗΝ ΑΤΤΙΚΗ, γ'τομος,37.)*

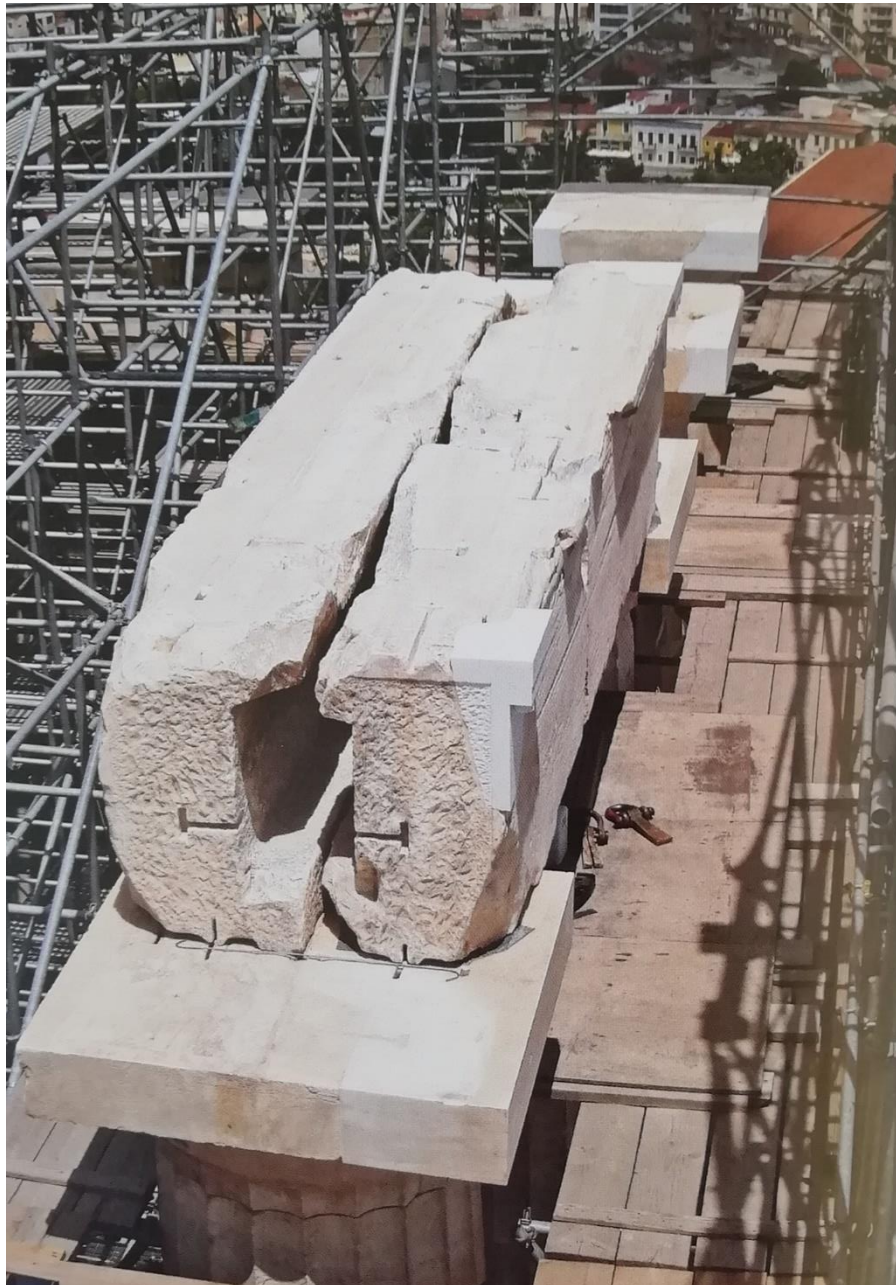
***Εικ. 79: Το κεντρικό επιστόλιο της Ανατολικής Στοάς των Προπυλαίων μετά την ανατοποθέτηση του στο μνημείο. Αποψη από ΝΑ. Μελέτη – Φωτ. Β. Πασχαλίδης, (ΚΙΖΗΣ Γ. ΑΠΟΚΑΤΑΣΤΑΣΗ ΜΝΗΜΕΙΩΝ ΑΝΑΒΙΩΣΗ ΙΣΤΟΡΙΚΩΝ ΚΤΙΡΙΩΝ ΣΤΗΝ ΑΤΤΙΚΗ, γ'τομος,38.)***

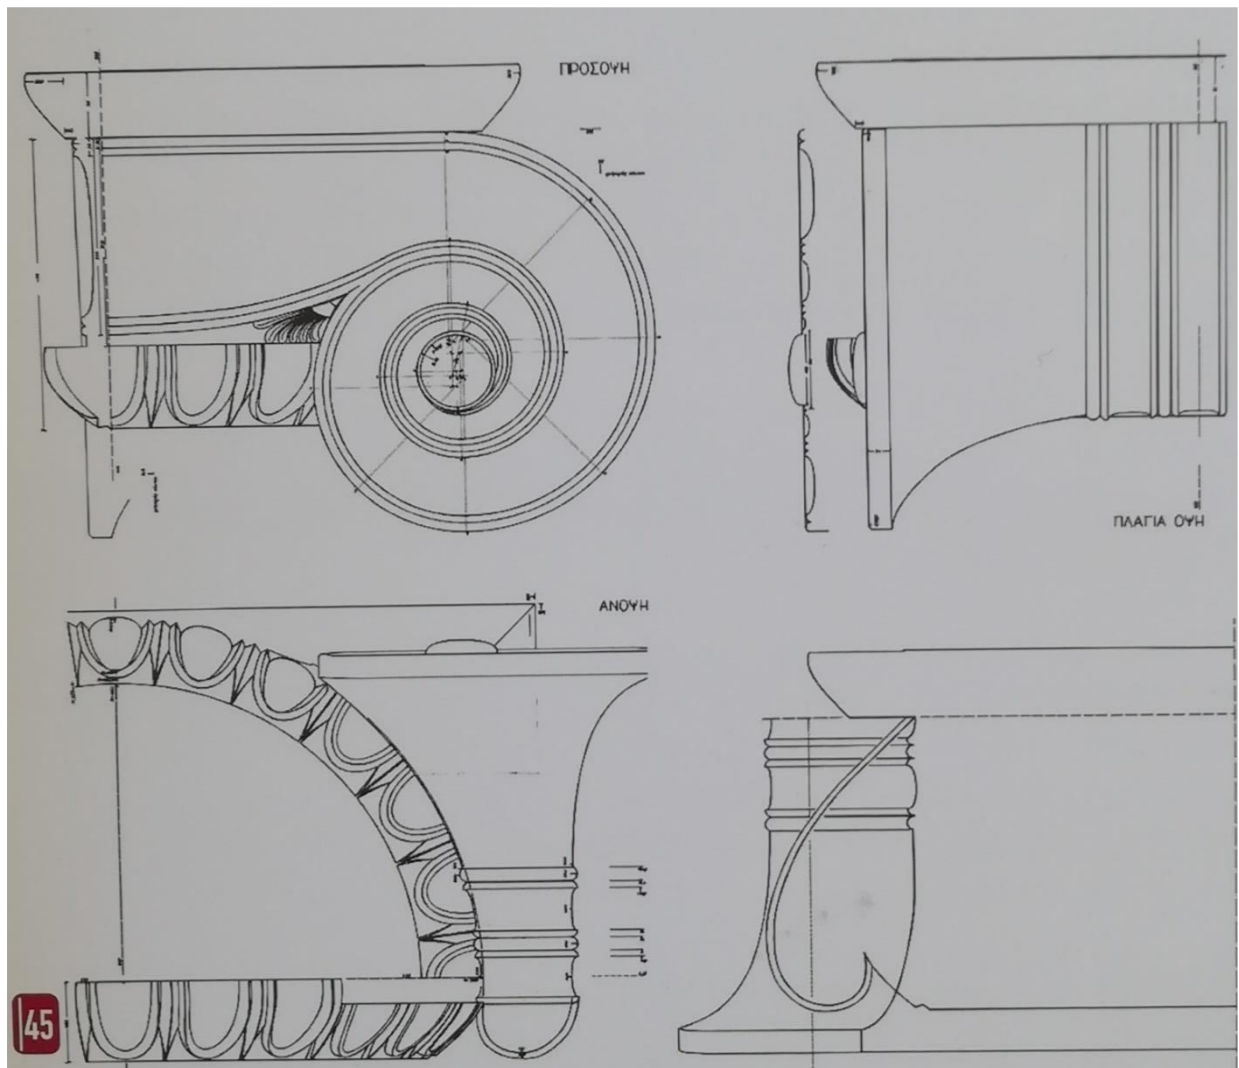
**Εικ.80: Γεωμετρικής αποκατάσταση ιωνικού κιονοκράνου, (ΚΙΖΗΣ Γ. ΑΠΟΚΑΤΑΣΤΑΣΗ ΜΝΗΜΕΙΩΝ ΑΝΑΒΙΩΣΗ ΙΣΤΟΡΙΚΩΝ ΚΤΙΡΙΩΝ ΣΤΗΝ ΑΤΤΙΚΗ, γ'τομος,39.)**

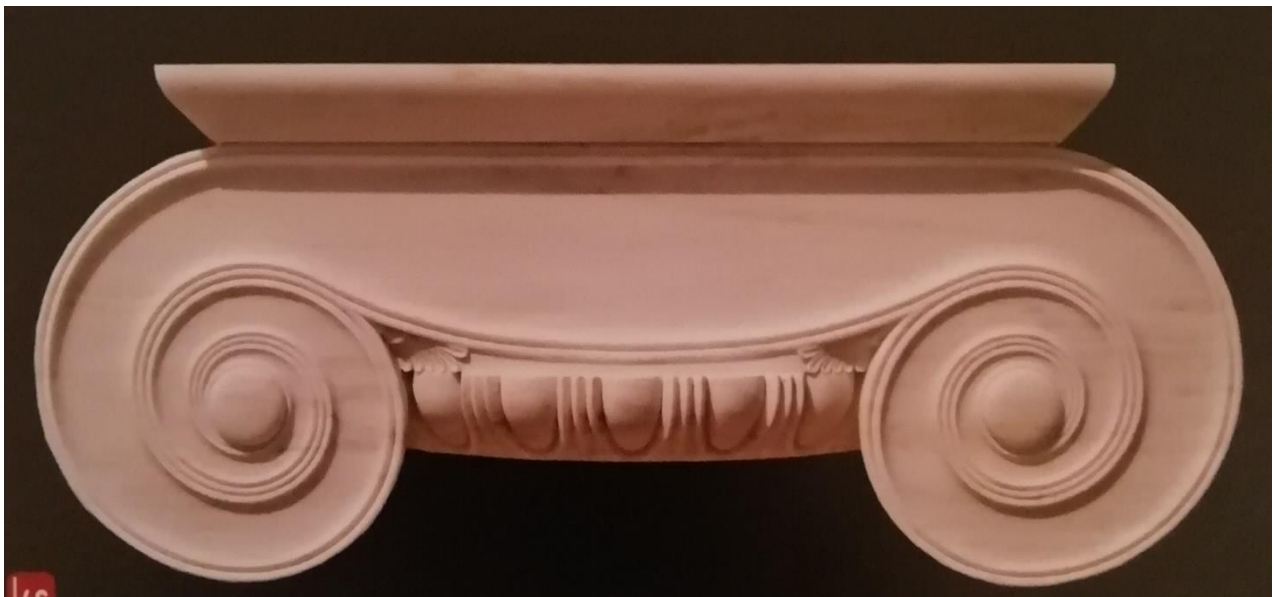
**Εικ.81: Γεωμετρικής αποκατάσταση του ιωνικού κιονοκράνου των Προπυλαίων, (ΚΙΖΗΣ Γ. ΑΠΟΚΑΤΑΣΤΑΣΗ ΜΝΗΜΕΙΩΝ ΑΝΑΒΙΩΣΗ ΙΣΤΟΡΙΚΩΝ ΚΤΙΡΙΩΝ ΣΤΗΝ ΑΤΤΙΚΗ, γ'τομος,39.)**

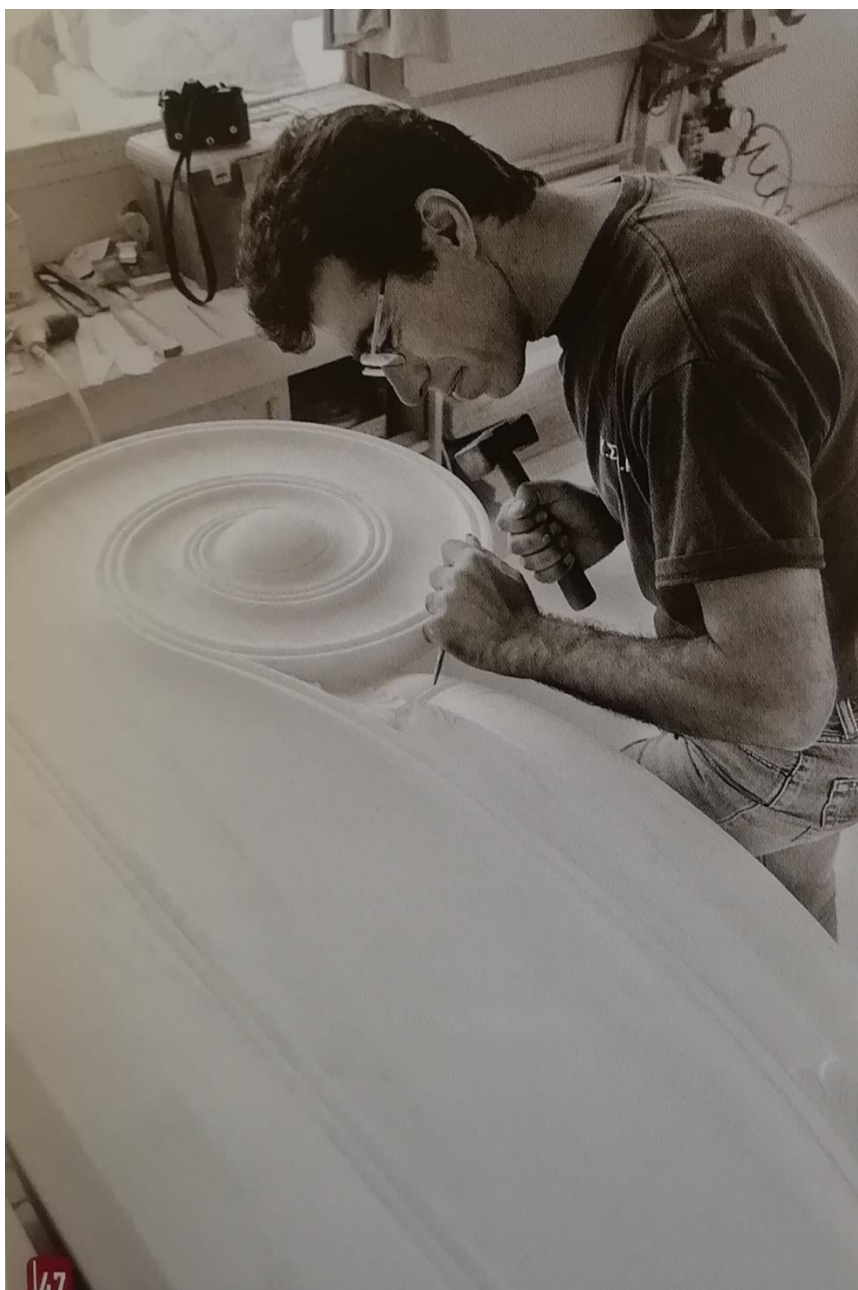
***Εικ.82: Λάξευση του αντιγράφου του ιωνικού κιονοκράνου, που κατασκευάστηκε εξ ολοκλήρου από νέο μάρμαρο. Φωτ.: Ε. Πετροπούλου (ΚΙΖΗΣ Γ. ΑΠΟΚΑΤΑΣΤΑΣΗ ΜΝΗΜΕΙΩΝ ΑΝΑΒΙΩΣΗ ΙΣΤΟΡΙΚΩΝ ΚΤΙΡΙΩΝ ΣΤΗΝ ΑΤΤΙΚΗ, γ' τομος,39.)***

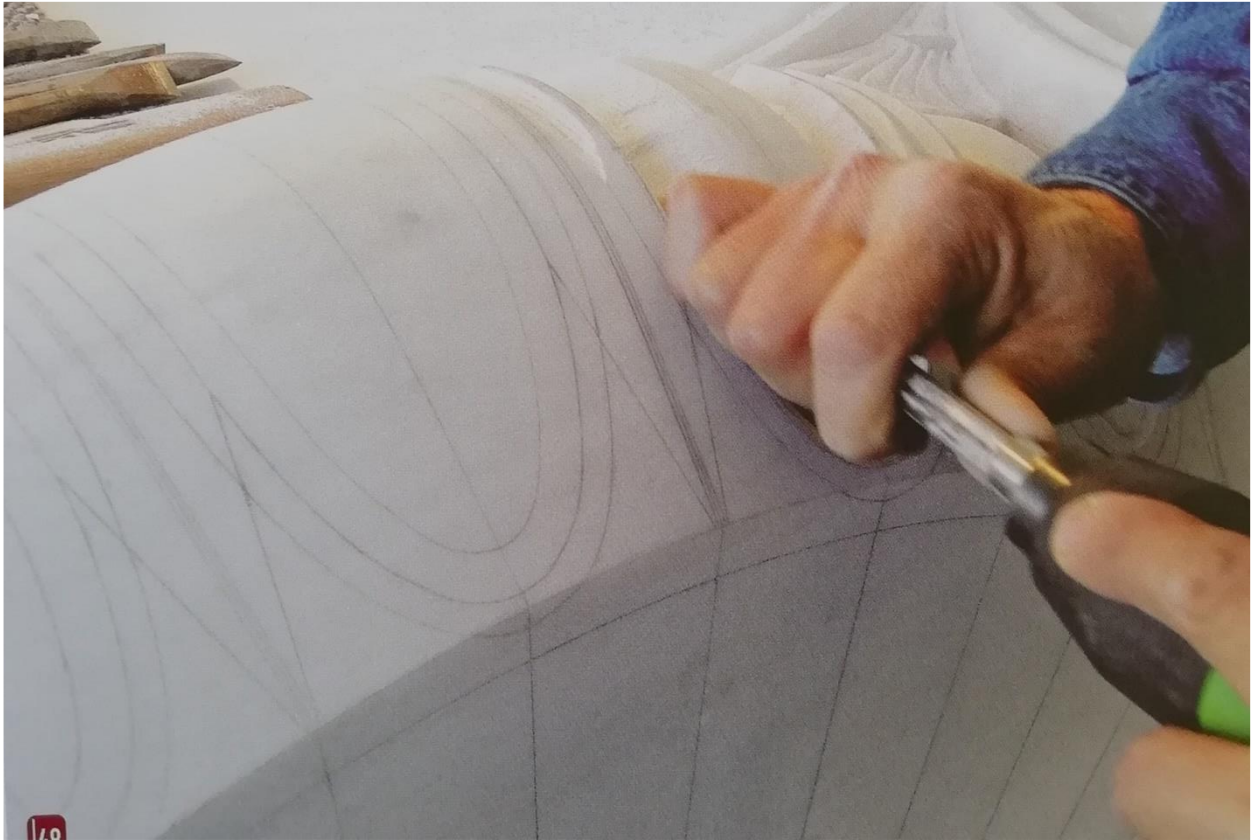
**Εικ.83: Λάξευση του αντιγράφου του ιωνικού κιονοκράνου, που κατασκευάστηκε εξ ολοκλήρου από νέο μάρμαρο. Φωτ.: Τ. Τανούλας (ΚΙΖΗΣ Γ. ΑΠΟΚΑΤΑΣΤΑΣΗ ΜΝΗΜΕΙΩΝ ΑΝΑΒΙΩΣΗ ΙΣΤΟΡΙΚΩΝ ΚΤΙΡΙΩΝ ΣΤΗΝ ΑΤΤΙΚΗ, γ' τόμος,39.)**

Η επέμβαση της αναστήλωσης των μαρμαρίνων οροφών της κεντρικής αίθουσας εντάχθηκαν στα έργα της αναβάθμισης των Προπυλαίων, με σκοπό την ανάκτηση των φατνωματικών πλακών. Κατόπιν οι κίονες ιωνικού ρυθμού συμπληρώθηκαν με δύο νέους σπόνδυλους και τα αντίστοιχα αντίγραφα που κατασκευάστηκαν ήταν από νέο μάρμαρο. Στην ανατολική στοά πραγματοποιήθηκε επέκταση της φατνωματικής στοάς. Στο σημείο αυτό θα πρέπει να σημειωθεί πως υπάρχει δυνατότητα μεγαλύτερης αναβάθμισης των Προπυλαίων με την αναβάθμιση της Πινακοθήκης, με τις έρευνες των αναστηλώσεων να κάνουν λόγο για μοναδική είσοδο της Ακρόπολης τα Προπύλαια.<sup>29</sup> Έπειτα στο κομμάτι των ερευνών μελετήθηκαν αναλυτικά η μεσαιωνικές μορφές των Προπυλαίων, των θραυσμάτων τους στα ιωνικά κιονόκρανα που θα εκθέτονταν στο Μουσείο της Ακρόπολης, όπως επίσης μελετήθηκε εκτενέστερα η ανωδομή των ορόφων και των στεγών της βόρειας πτέρυγας.
