ΠΑΝΕΠΙΣΤΗΜΙΟ ΠΕΛΟΠΟΝΝΗΣΟΥ

ΤΜΗΜΑ ΠΟΛΙΤΙΚΩΝ ΜΗΧΑΝΙΚΩΝ

## Πτυχιακή Εργασία

# Ιστορικές – Οικοδομικές Φάσεις των Μνημείων της Ακρόπολης Αθηνών (Οι επεμβάσεις από την αρχαιότητα έως σήμερα)

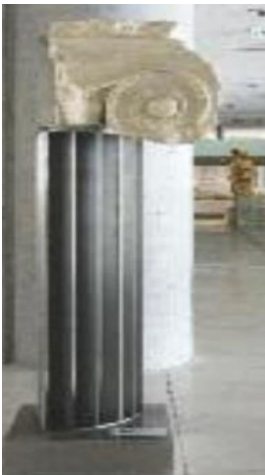
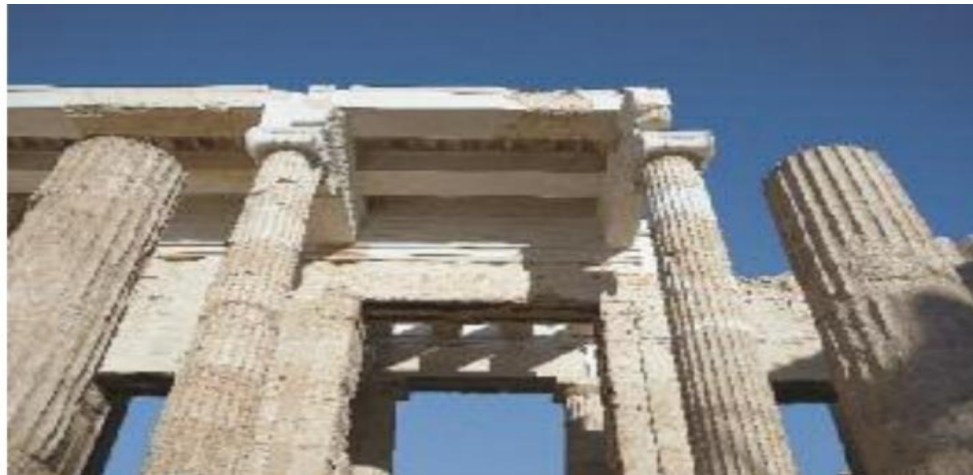
**Εικ.84: Αριστερά Τμήμα του ιωνικού κιονόκρανου στο Μουσείο της Ακρόπολης, δεξιά τμήμα της οροφής των Προπυλαίων μετά την αποκατάσταση τους.(Φυλλάδιο Αποκαταστάσεις Αρχαίων Μνημείων – Ακρόπολη,15).**

Ύστερα από την δημιουργία ενός ιωνικού κιονόκρανου που προέρχονταν από την συνένωση κομματιών από τέσσερα διαφορετικά κιονόκρανα το οποίο και αποτέλεσε ειδικό πρόβλημα και έτσι αποσύρθηκε στο Μουσείο. Όσο αφορά την επιφανειακή συντήρηση που υλοποιείται στα μάρμαρα

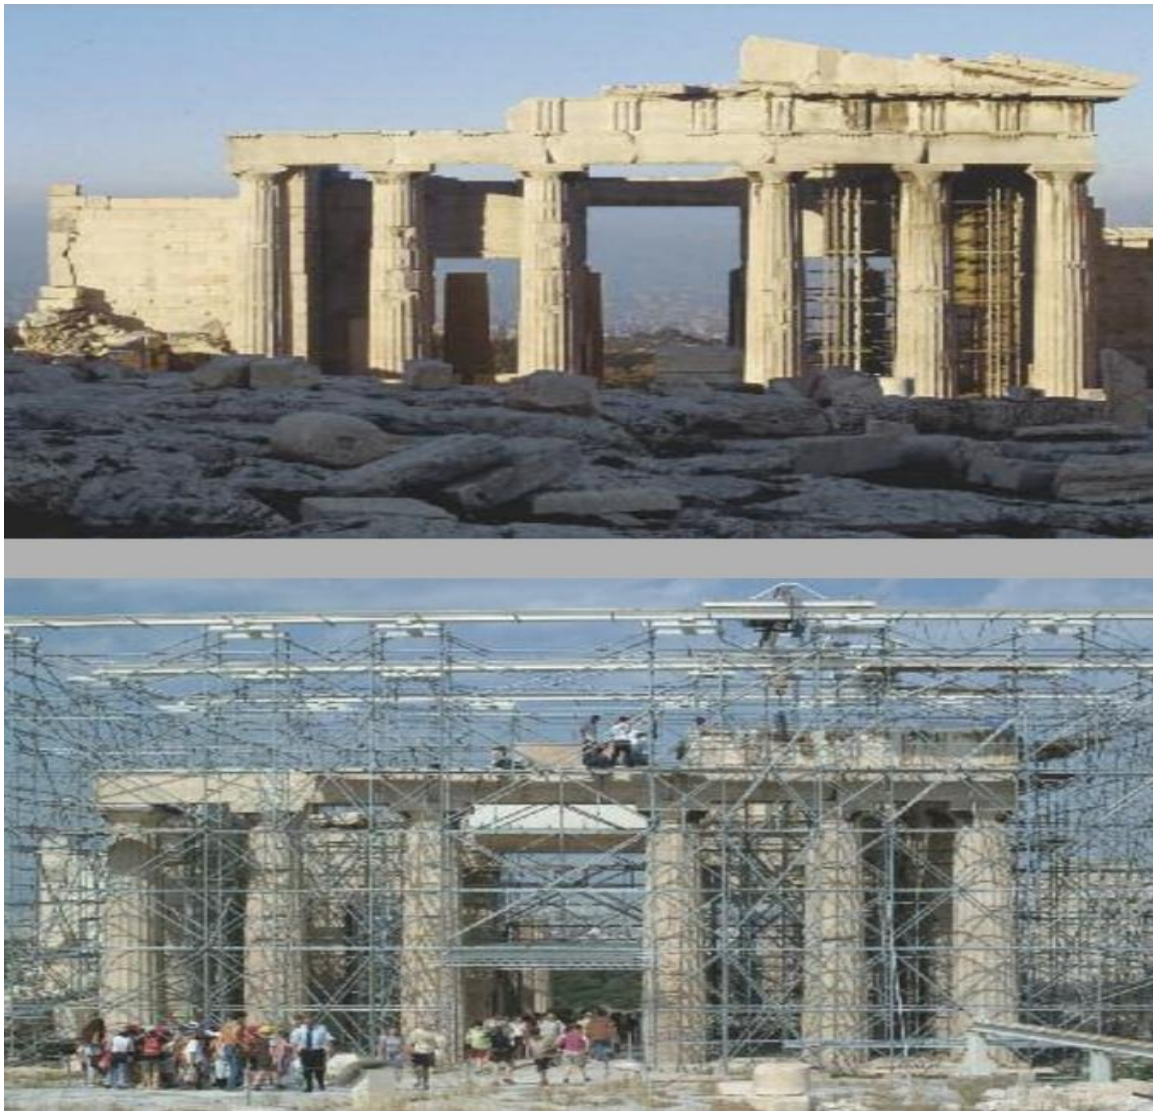
**Εικ.85: Τα Προπύλαια από την ανατολική πλευρά πριν και κατά την διάρκεια της αποκατάστασης τους. (Φυλλάδιο Αποκαταστάσεις Αρχαίων Μνημείων – Ακρόπολη,15).**

Κατά την διάρκεια των σωστικών επεμβάσεων, απαλλάχθηκαν τα οξειδωμένα σιδηρά αντικείμενα που είχαν τοποθετηθεί στις προηγούμενες αναστηλώσεις, την δομική αποκατάσταση, την συντήρηση όλων των αρχιτεκτονικών μελών που είχαν προστεθεί στις προηγούμενες αποκαταστάσεις. Με αποτέλεσμα να αποσυναρμολογηθούν όλα τα παλιά μέλη, η ανατολική πρόσταση, η στοά της, οι ιωνικού ρυθμού κίονες και η φατνωματική οροφή της κεντρικής αίθουσας αλλά και στο νότιο τείχος της ανατολικής στοάς. Συγκεκριμένα η επέμβαση στο μνημείο άρχισε το 1990 αφού πρώτα προηγήθηκε η άρση του ετοιμόρροπου επιστυλίου στην ανατολική όψη το οποίο πραγματοποιήθηκε το (1981-1982) και κατόπιν ξεκίνησε η προετοιμασία του εργοταξίου αλλά και η έρευνα των θραυσμάτων τα οποία βρίσκονταν κάποια διάσπαρτα στον αρχαιολογικό χώρο και κάποια άλλα αποθηκευμένα σε μία βυζαντινή δεξαμενή στο βορειοανατολικό τμήμα του μνημείου. Αφού αναγνωρίστηκαν, συναρμολογήθηκαν, συγκολλήθηκαν, πολλά από τα θραύσματα δημιουργήθηκαν τότε αρκετές φατνωματικές πλάκες της μαρμάρινης οροφής στην ανατολική στοά αλλά και στην κεντρική αίθουσα. Μία ακόμη αξιόλογη εργασία που πραγματοποιήθηκε και διευκόλυνε αρκετά την διαδικασία της επέμβασης ήταν η τοπική συγκόλληση με την χρήση ενεμάτων στο μεγάλο ανώφλι του θηραίου τοίχου.

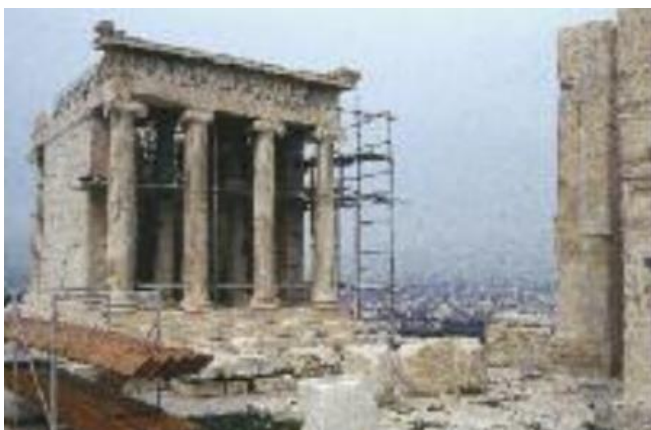
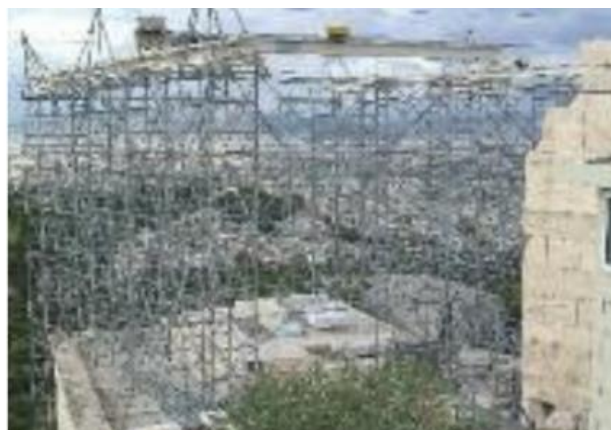
*Εικ.86: Ο ναός της Αθηνάς Νίκης πριν και κατά την διάρκεια της αποσυναρμολόγησης του. (Φυλλάδιο Αποκαταστάσεις Αρχαίων Μνημείων – Ακρόπολη,17).*

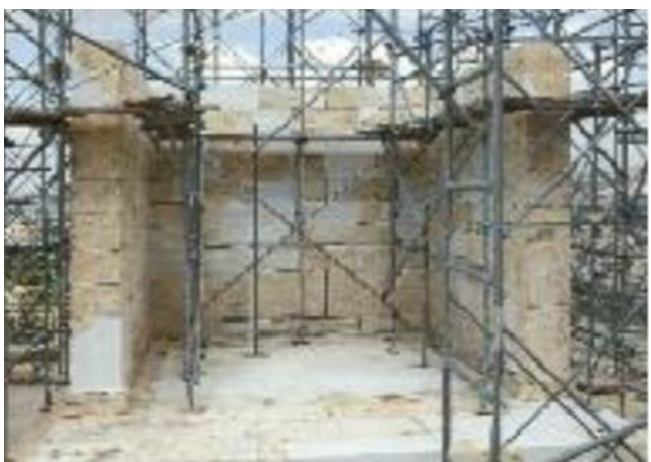
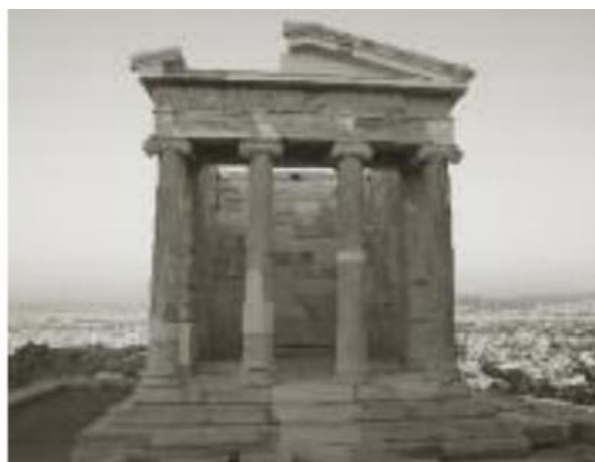
*Εικ.87: Ο ναός της Αθηνάς Νίκης κατά και μετά την επανασυναρμολόγηση του. (Φυλλάδιο Αποκαταστάσεις Αρχαίων Μνημείων – Ακρόπολη,17).*

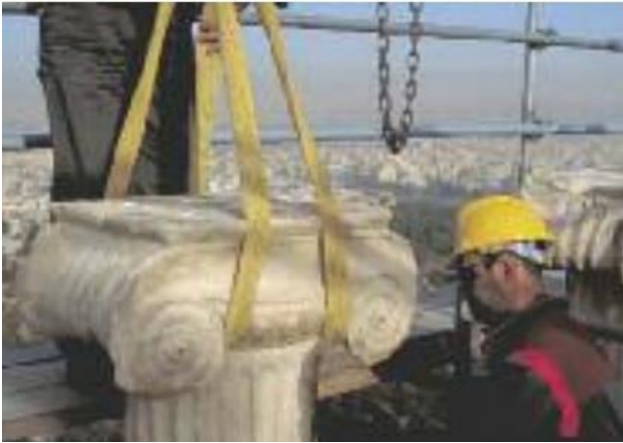
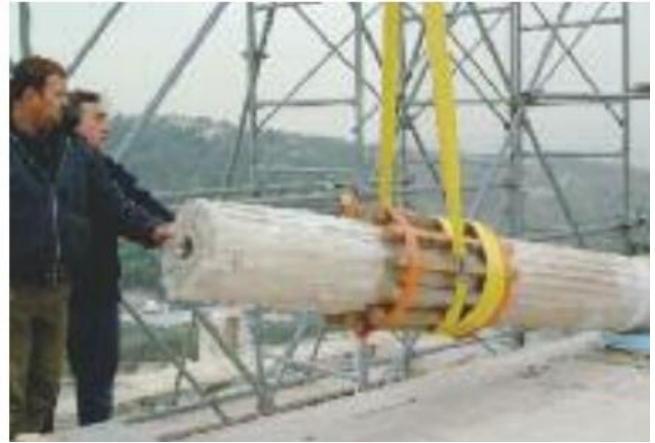
**Εικ.88: Αποσυναρμολόγηση του κινοκράνου και μετακίνηση του μονολιθικού κορμού ενός κίονα του ναού της Αθηνάς Νίκης. (Φυλλάδιο Αποκαταστάσεις Αρχαίων Μνημείων – Ακρόπολη,17).**

Να σημειωθεί πως από την δυτική προς την ανατολική πλευρά και αντίστροφα μετακινήθηκαν όλοι οι μονολιθικοί κίονες του ναού, στην συνέχεια όλα τα λείψανα του αρχαϊκού πόρινου ναΐσκου που βρίσκονταν στα 1,80 μέτρα συντηρήθηκαν και αναδείχθηκε ο υπόγειος χώρος, με αποτέλεσμα να αυξηθεί η επισκεψιμότητα στον αρχαιολογικό χώρο. Ύστερα με την χρήση ανοξείδωτου χάλυβα κατασκευάστηκε μια νέα μεταλλική εσχάρα αντικαθιστώντας την πλάκα από οπλισμένο σκυρόδεμα, όπου πάνω στην εσχάρα στηρίχθηκε μετά την αποκατάσταση το μαρμάρινο δάπεδο του ναού. Η γλυπτή ζωφόρος απομακρύνθηκε από το μνημείο και στην συνέχεια τοποθετήθηκε στο Μουσείο και στην κενή θέση τους πάνω στο μνημείο μπήκε πιστό αντίγραφο από τεχνητό λίθο. Μέσα στο Μουσείο ακολούθησε αποσύνθεση των θραυσμάτων του μαρμάρινου θωράκιου που κάλυπτε τον προμαχώνα.

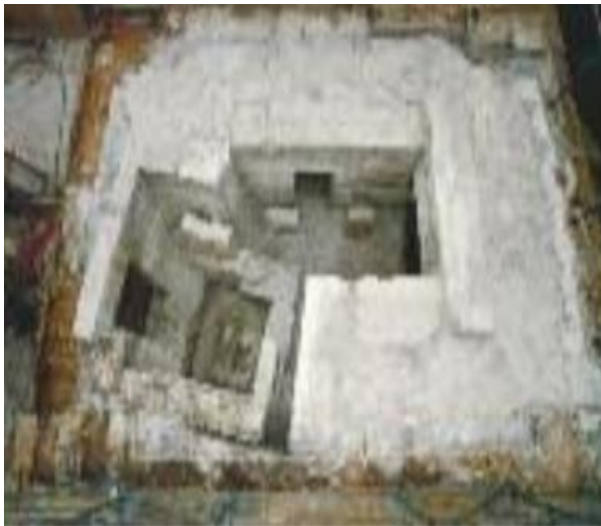
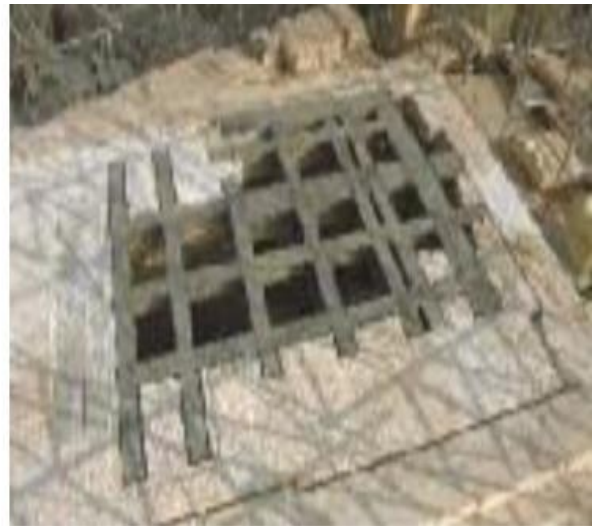
**Εικ.89: Τμήμα του αρχαϊκού πόρινου ναΐσκου κάτω από το δάπεδο του ναού της Αθηνάς Νίκης και η νέα μεταλλική εσχάρα του ναού. (Φυλλάδιο Αποκαταστάσεις Αρχαίων Μνημείων – Ακρόπολη,17).**

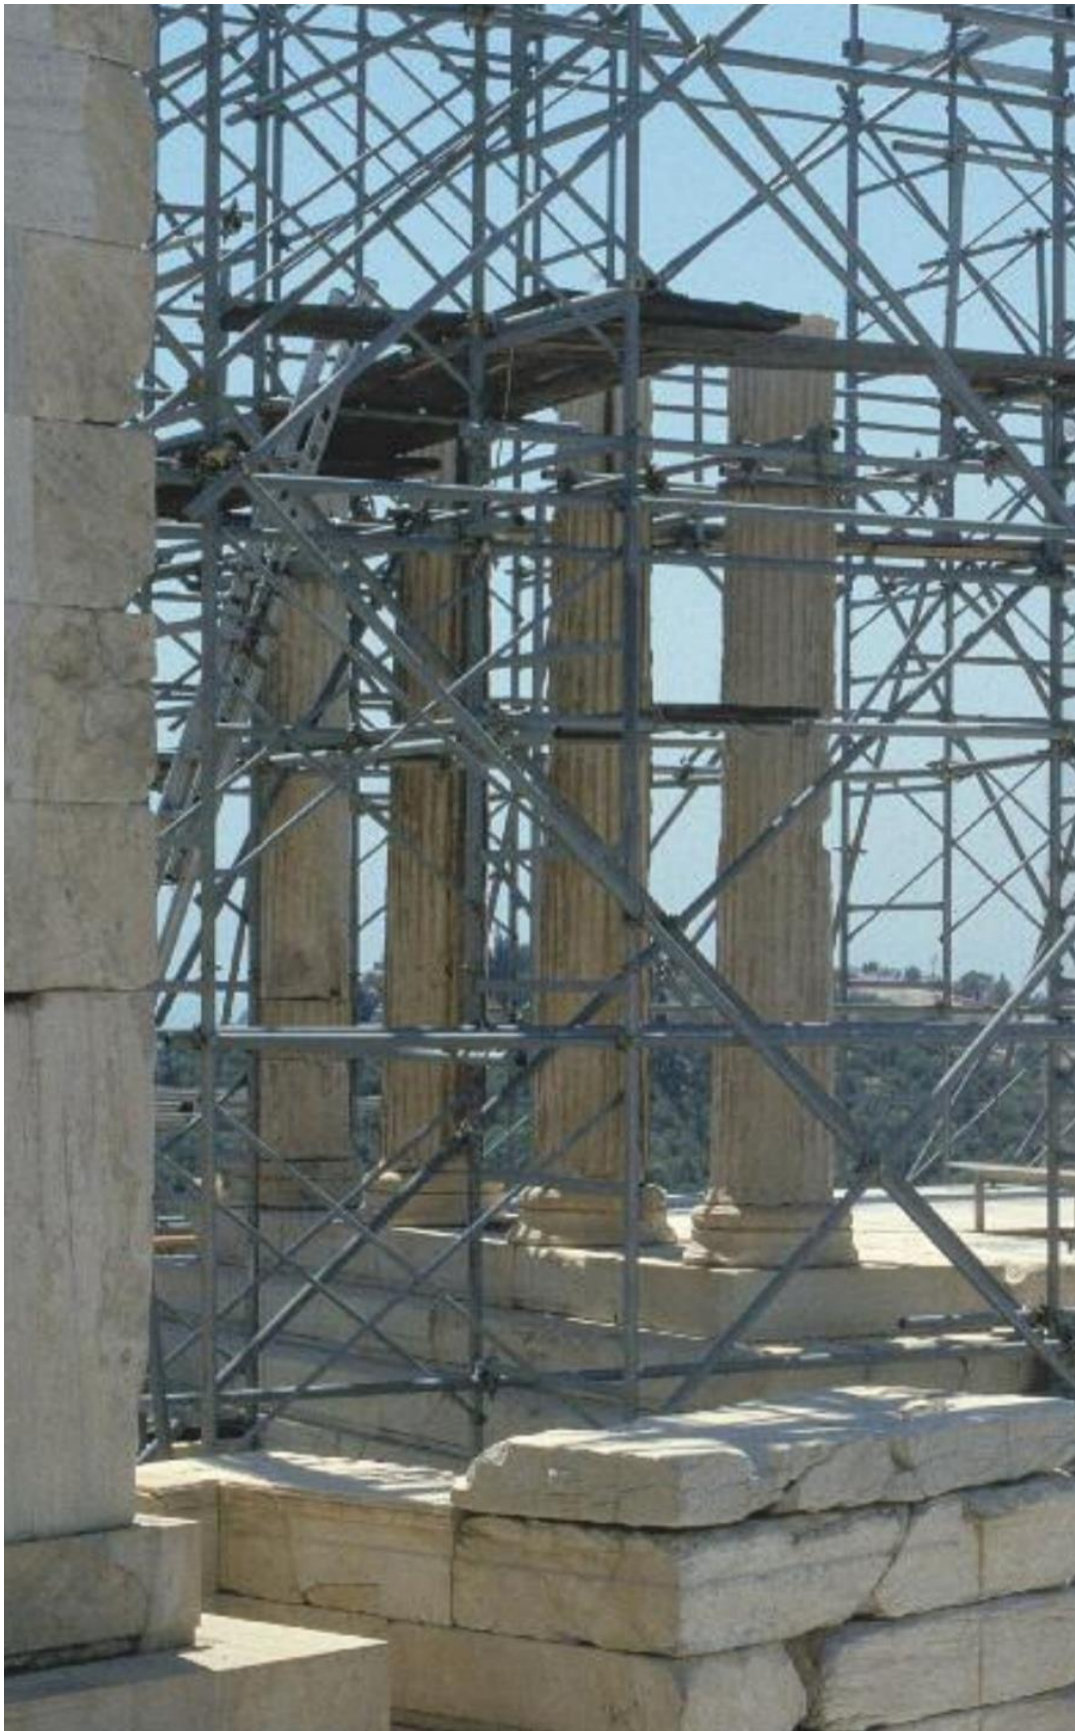
*Εικ.92: Ο ναός της Αθηνάς Νίκης κατά την διάρκεια των αποκαταστάσεων.  
(Φυλλάδιο Αποκαταστάσεις Αρχαίων Μνημείων – Ακρόπολη,17).*

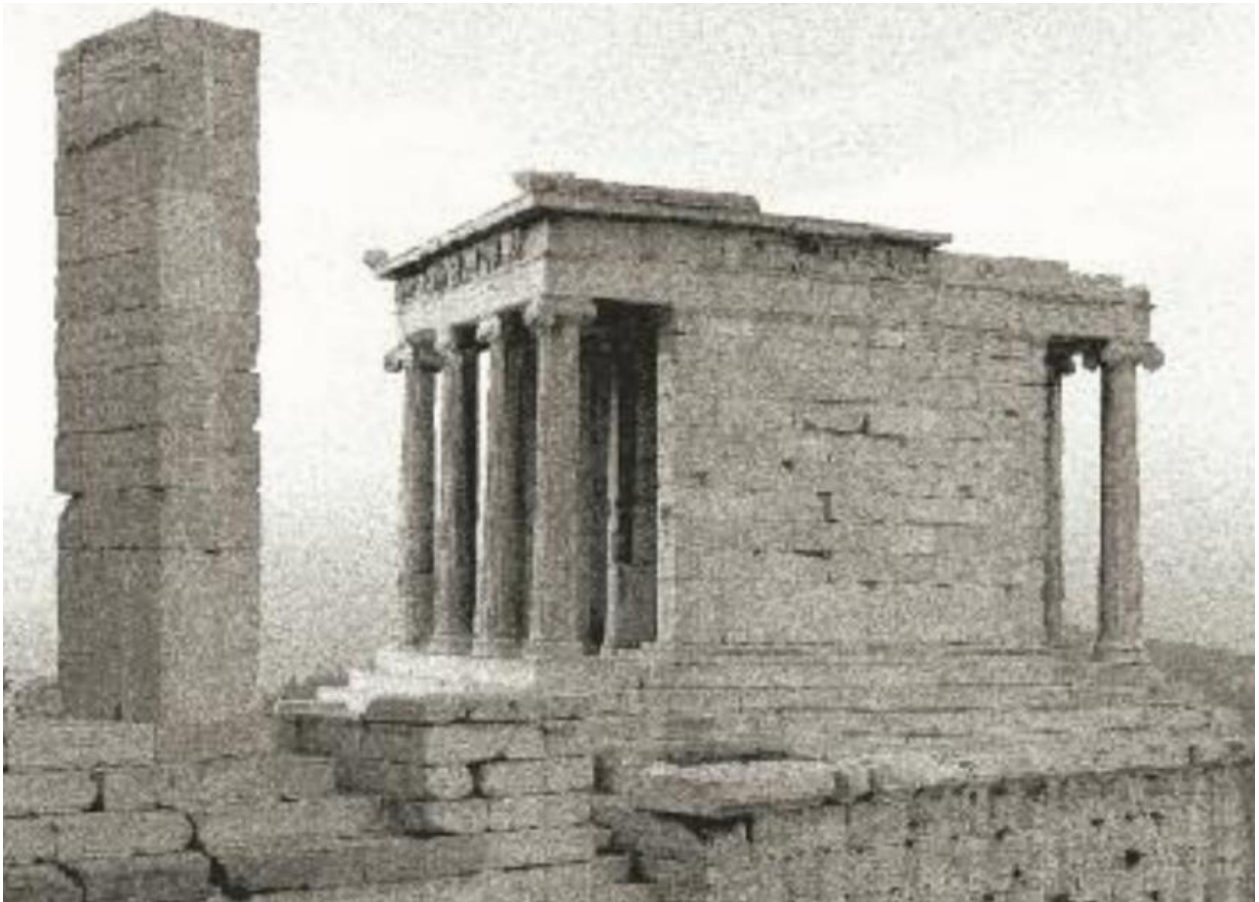
*Εικ. 93: Αποψη της βορειοανατολικής πλευράς του ναού πριν την αποσυναρμολόγηση. (Φυλλάδιο Αποκαταστάσεις Αρχαίων Μνημείων – Ακρόπολη, 18).*

Αργότερα, αφού οι οχυρώσεις των Τούρκων κατεδαφίστηκαν και αφού συγκεντρώθηκαν τα μέλη του ναού που βρίσκονταν διάσπαρτα, ο ναός αναστηλώθηκε δύο φορές από τους L.ROSS, CH.HANSEN 1835, κ. ΠΙΤΤΑΚΗ 1834-1844 τον κ. ΜΠΑΛΑΝΟ 1935-1939, κ. Α. ΟΡΛΑΝΔΟ 1939-1940. Οι επεμβάσεις που υλοποιήθηκαν από τους προαναφερθέντες μηχανικούς δεν είχαν όλες μεγάλη επιτυχία, καθώς, πολλά αρχιτεκτονικά μέλη απολαξεύθηκαν αδέξια χάνοντας έτσι την αυθεντικότητά τους, από την στιγμή που αντικαταστάθηκαν αρκετά σημεία, με νέα ξένα ως προς το μνημείο υλικά και σαφώς πολλά από τα αρχαία παλαιά μέλη παρατοποθετήθηκαν. Να τονίσουμε στο σημείο αυτό πως νέες συνδέσεις μεταξύ των μελών έγιναν με ορείχαλκο και όχι με σίδηρο.

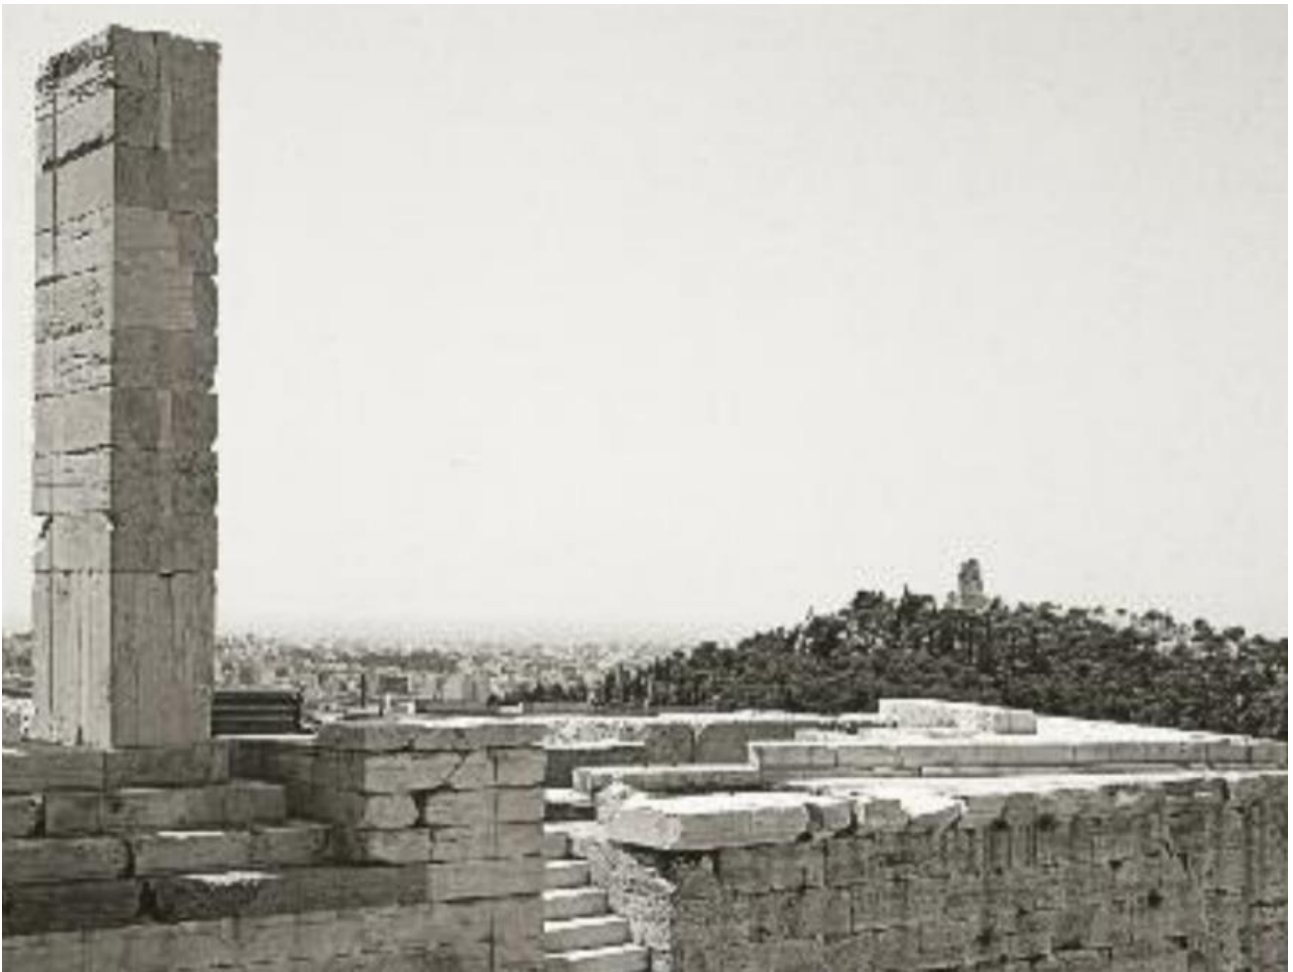
*Εικ.94: Ο ναός της Αθηνάς Νίκης μετά την αποσυναρμολόγησή του. (Φυλλάδιο Αποκαταστάσεις Αρχαίων Μνημείων – Ακρόπολη,18).*

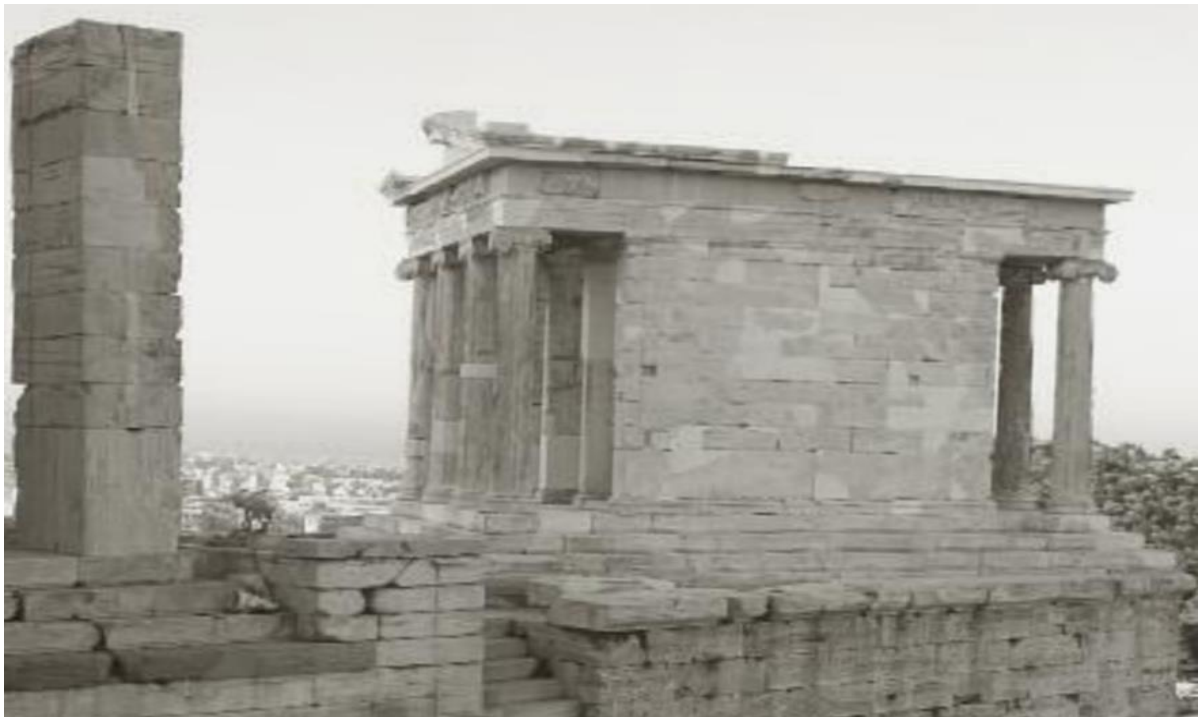
*Εικ.95: Ο ναός μετά την επανασυναρμολόγησή του. (Φυλλάδιο Αποκαταστάσεις Αρχαίων Μνημείων – Ακρόπολη,18).*

Έτσι η ΥΣΜΑ στα νέα προγράμματα σωστικού χαρακτήρα που όρισε για το μνημείο της Ακρόπολης και συγκεκριμένα του ναού της Αθηνάς Νίκης απομάκρυνε μόνο την γλυπτή ζωφόρο το 1998 η οποία φυσικά διαφυλάσσεται στο Μουσείο της Ακρόπολης, να αναφέρουμε επίσης, πως δεν υπήρχαν οξειδωμένα σιδηρά από προηγούμενες αναστηλώσεις. Στις νέες επεμβάσεις οι οποίες είχαν σκοπό να αναβαθμίσουν το μνημείο πραγματοποιήθηκαν οι εξής εργασίες. Αρχικά έχουμε την αποσυναρμολόγηση του συνόλου, συντηρήθηκαν τα λείψανα του αρχαϊκού πώρινου ναΐσκου ο οποίος εντοπίστηκε κατά 1,80μ. πιο χαμηλά από την κανονική του θέση, ύστερα αντικαταστάθηκαν οι σιδηροδοκοί με αποτέλεσμα να προκύψει νέα εσχάρα από ανοξειδωτο χάλυβα, εξυγιάνθηκαν και συντηρήθηκαν 300 αρχιτεκτονικά μέλη, όπως επίσης συμπληρώθηκαν όπου αυτό κρίθηκε αναγκαίο. Μερικές ακόμη επεμβάσεις, υλοποιήθηκαν στα γείσα, στις σίμες και στο ανατολικό αέτωμα, καθώς διορθώθηκαν και αρκετές παρατοποθετήσεις των παλαιότερων αναστηλώσεων. Τέλος, η θέση της ζωφόρου πάνω στο μνημείο μετά την μεταφορά της στο Μουσείο, καλύφθηκε με ακριβές χυτό αντίγραφο τεχνητού λίθου. Σε όλα τα νέα μέλη ακολούθησε μια συστηματική συντήρηση πριν την τοποθέτησή τους πάνω στο μνημείο.

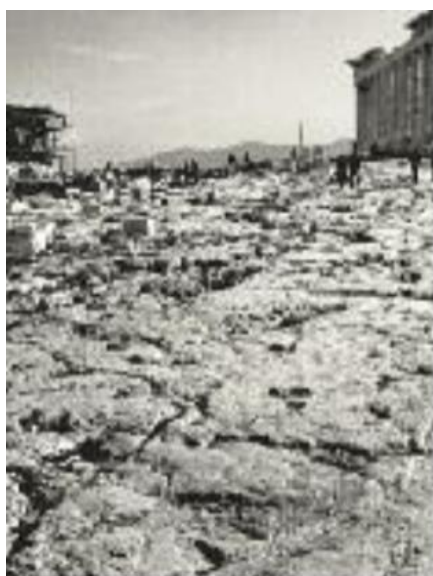
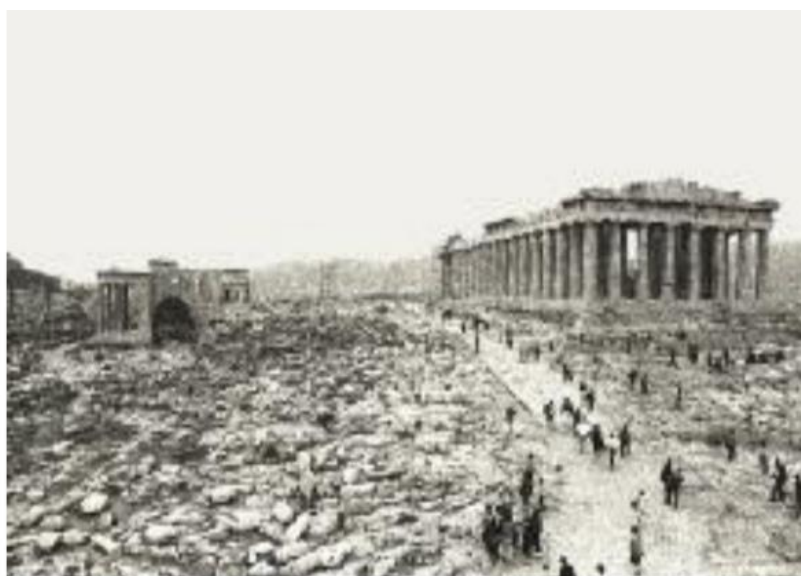
**Εικ.96: Γενική άποψη του χώρου της Ακρόπολης από τα Προπύλαια προς τα ανατολικά πριν και μετά τη δημιουργία του διαδρόμου που προστατεύει το βράχο από τα βήματα των επισκεπτών. (Φυλλάδιο Αποκαταστάσεις Αρχαίων Μνημείων – Ακρόπολη,19).**

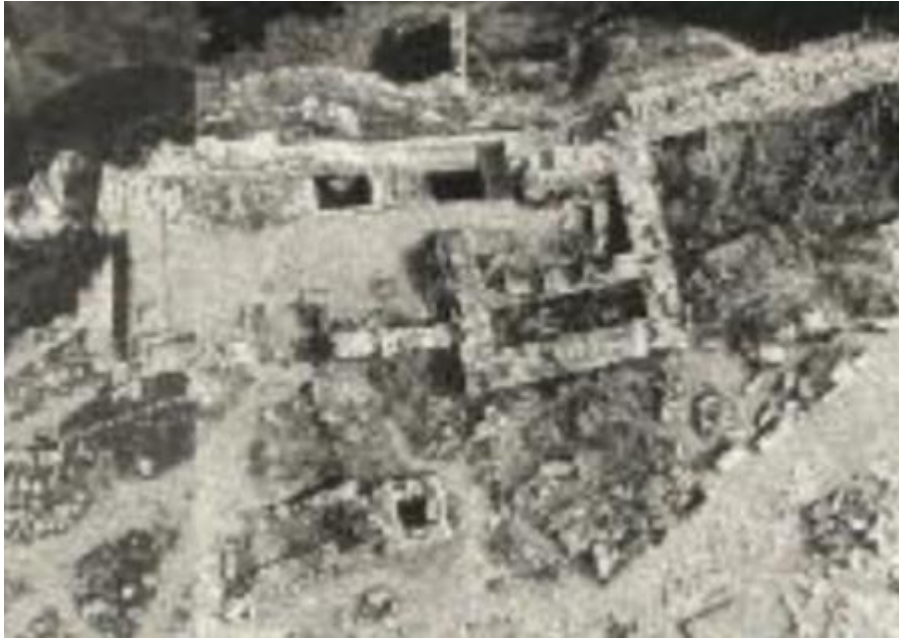
*Εικ.100: Αεροφωτογραφία της περιοχής του Αρρηφορίου πριν την κατάχωση του μνημείου με σκοπό τη διατήρησή του. (Φυλλάδιο Αποκαταστάσεις Αρχαίων Μνημείων – Ακρόπολη,19).*

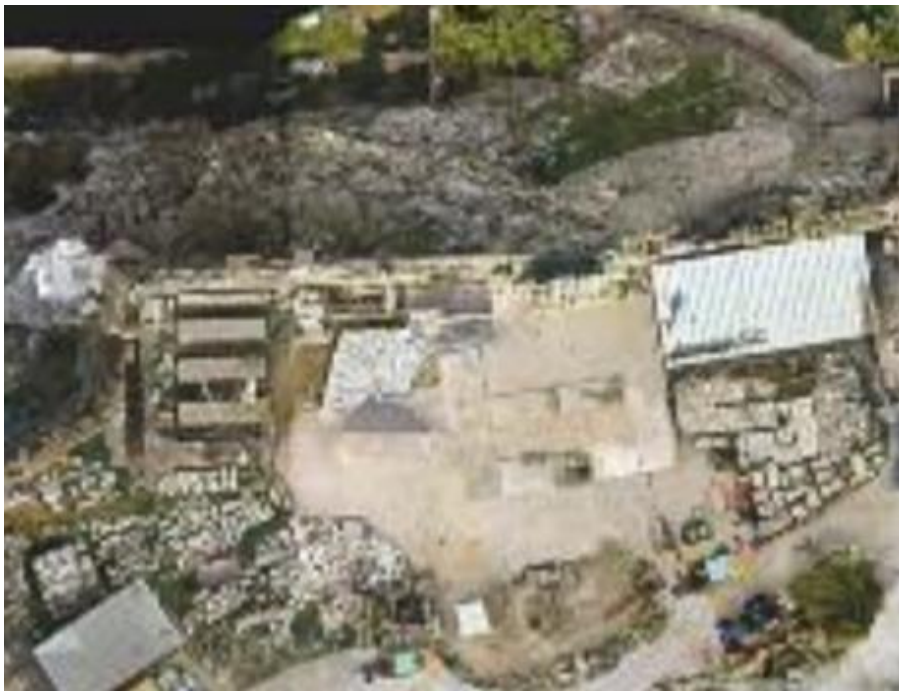
*Εικ.101: Αεροφωτογραφία της περιοχής του Αρρηφορίου μετά την κατάχωση του μνημείου με σκοπό τη διατήρησή του. (Φυλλάδιο Αποκαταστάσεις Αρχαίων Μνημείων – Ακρόπολη,19).*
