ΤΜΗΜΑ ΠΟΛΙΤΙΚΩΝ ΜΗΧΑΝΙΚΩΝ  
Τ.Ε.

ΠΤΥΧΙΑΚΗ ΕΡΓΑΣΙΑ

# ΑΠΟΚΑΤΑΣΤΑΣΗ ΚΑΙ ΕΠΑΝΑΧΡΗΣΗ ΔΙΑΤΗΡΗΤΕΟΥ ΚΤΙΡΙΟΥ ΣΤΟ ΜΟΝΑΣΤΗΡΑΚΙ

ΠΑΤΡΑ 2017

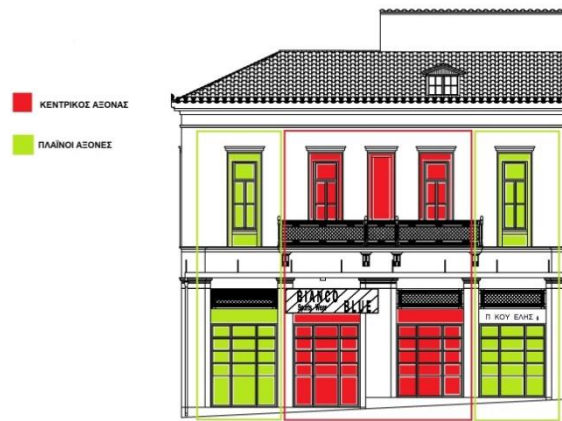
Εικόνα 24. Όψη επί της οδού Μητροπόλεως

Οι δύο κύριες όψεις (επί των οδών Μητροπόλεως και Κηρυκείου) είναι σχεδόν ισότιμες αισθητικά. Δημιουργείται ένα οπτικό κέντρο βάρους με την αισθητή διαφοροποίηση του κεντρικού τμήματός τους, με σύμπτυξη δηλαδή των μεσαίων ανοιγμάτων, κάτι που επιφέρει την οπτική απομόνωση του κεντρικού τμήματος, καθώς και τη συγκρότηση σε κατακόρυφες ενότητες των στοιχείων που αντιστοιχούν σε πλαϊνούς άξονες.

Επιπλέον, γίνεται τονισμός του μεσαίου τμήματος της κύριας όψης (επί της οδού Μητροπόλεως) με την προσθήκη εξώστη με περίτεχνα σιδερένια σφυρήλατα κιγκλιδώματα, ενώ ανάμεσα στα δύο ανοίγματα που βαίνουν στο συγκεκριμένο εξώστη έχει τοποθετηθεί «τυφλό» παράθυρο, το οποίο είναι εντελώς εικονικό, και συμπληρώνει το αρμονικό σύνολο των στοιχείων

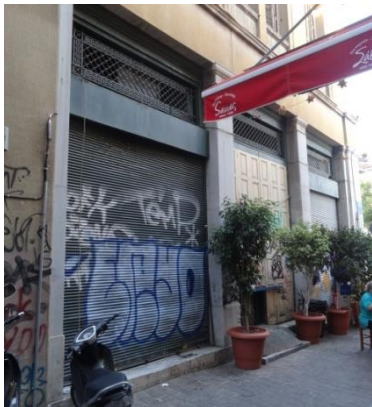
Εικόνα 28. Λεπτομέρεια ανοιγμάτων δυτικής όψης

Στο ισόγειο τα ανοίγματα είναι μεγάλα και συνεχόμενα, καθώς διαμορφώνουν τις βιτρίνες των καταστημάτων, ένα χαρακτηριστικό που παρατηρείται στους εμπορικούς δρόμους της Αθήνας, διαμορφώνοντας μια ιδιαίτερη εικόνα δομημένου χώρου.

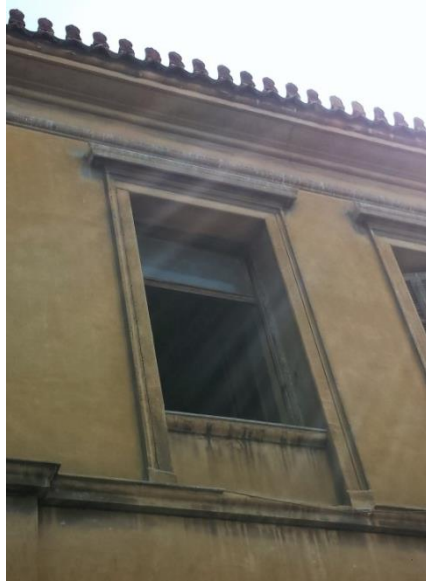
Εικόνα 29. Λεπτομέρεια ανοίγματος ορόφου

Τα ανοίγματα του ορόφου τονίζονται με κορνίζες, οι οποίες έχουν δημιουργηθεί με τη μέθοδο των «τραβηχτών» κονιαμάτων. Το πάνω τμήμα τους επεκτείνεται λίγο δεξιά και αριστερά σε σχέση με τα κάθετα τμήματα του πλαισίου. Η όλη πλαστική συγκρότηση των ανοιγμάτων εδράζεται οπτικά στο υποκείμενο διαχωριστικό, μεταξύ των ορόφων, γείσο. Κάτω από την

ποδιά των παραθύρων σχηματίζεται ένα είδος θωρακίου, το οποίο όμως δε φέρει κάποια διακόσμηση. Τα κουφώματα είναι ξύλινα με εξώφυλλα γαλλικού τύπου.

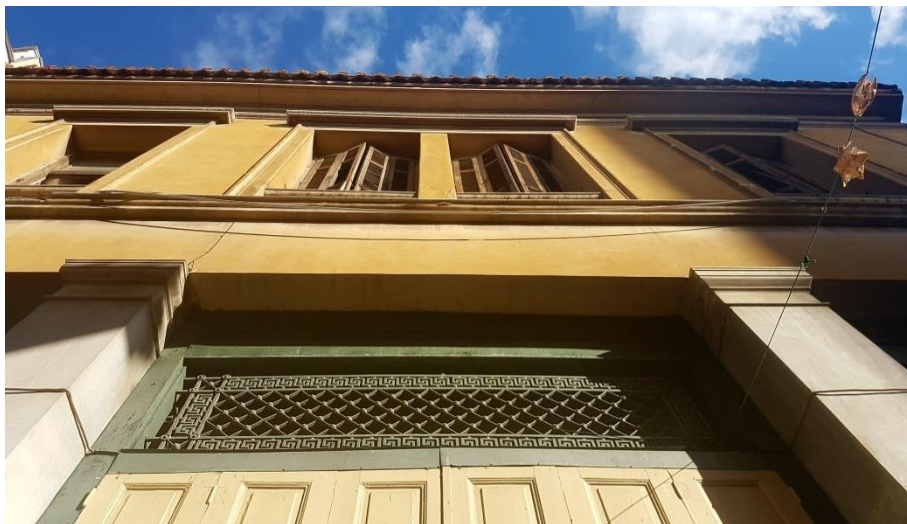
Εικόνα 30. Λεπτομέρεια ανοιγμάτων ισογείου

Τα ανοίγματα του ισογείου διαχωρίζονται με παραστάδες επενδεδυμένες με μάρμαρο, που φέρουν απλή επίστεψη, ενώ η γωνία που σχηματίζεται από τις δύο όψεις τονίζεται ακόμη περισσότερο, και είναι επενδεδυμένη με επίχρισμα διακοσμημένο με την τεχνική αρτιφισιέλ. Το πάνω τμήμα των ανοιγμάτων αυτών είναι διακοσμημένο με περίτεχνα σιδερένια σφυρήλατα κιγκλιδώματα.

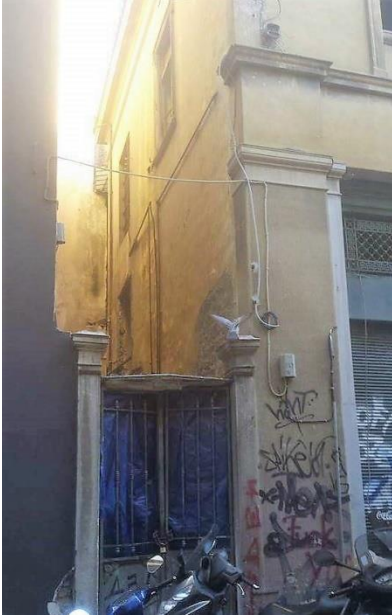
Εικόνα 31. Λεπτομέρεια βόρειας όψης

Η βόρεια όψη που «βλέπει» στον ακάλυπτο, δεν έχει κανένα απολύτως διακοσμητικό στοιχείο, ούτε τα ανοίγματα είναι τοποθετημένα με συμμετρία.

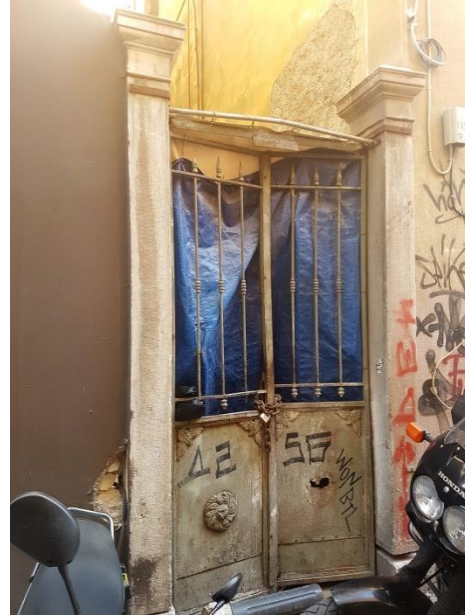
Εικόνα 32. Λεπτομέρεια σιδερένιας εισόδου

Στην οδό Κηρυκειού βρίσκεται η είσοδος του ακαλύπτου, η οποία είναι σιδερένια σφυρήλατη, με μικρά διακοσμητικά στοιχεία, και αποτελείται από δύο φύλλα.

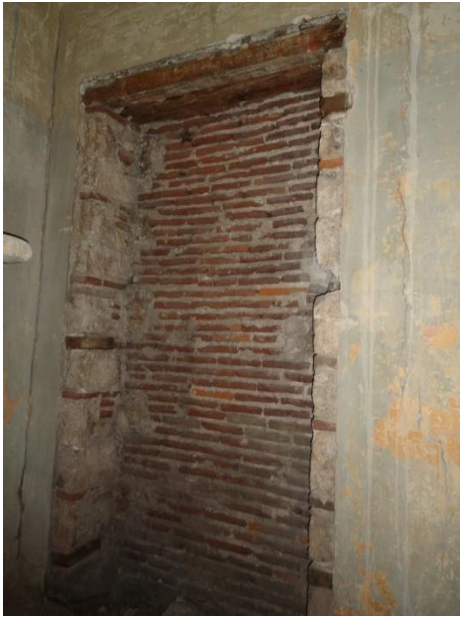
Εικόνα 37. Λεπτομέρεια οπτοπλινθοδομή (α)

Όπως προαναφέρθηκε, η εξωτερική τοιχοποιία του κτηρίου, καθώς και κάποιοι εσωτερικοί τοίχοι, αποτελούνται από λιθοδομή, το πάχος της οποίας κυμαίνεται από 0,50m έως 0,90m. Οι εσωτερικοί τοίχοι αποτελούνται από οπτοπλινθοδομή πάχους 0,10m. Επίσης, σε κάποια σημεία το πάχος είναι μικρότερο, καθώς υπήρχαν εντοιχισμένες ντουλάπες.

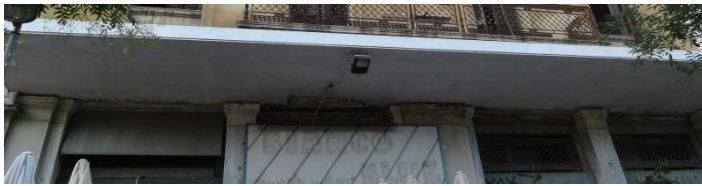
Εικόνα 41. Λεπτομέρεια στεγάστρου νότιας όψης

Η στέγαση του κτιρίου γίνεται με κεραμοσκεπή επικαλυμμένη με κεραμίδια βυζαντινού τύπου, και το σχήμα της φαίνεται αναλυτικότερα στην κάτωψη στέγης. Δυστυχώς η πρόσβαση στη στέγη δεν ήταν εφικτή, και ως εκ τούτου δεν είναι δυνατόν να γίνει αναφορά στις κατασκευαστικές της λεπτομέρειες. Επιπλέον, στη βόρεια πλευρά υφίσταται στέγαστρο που αποτελείται από σιδερένιο πλαίσιο με γυαλί. Τέλος, έχει τοποθετηθεί μεταγενέστερα ένα υπόστεγο στη νότια όψη, κατασκευασμένο από νοβοπάν.

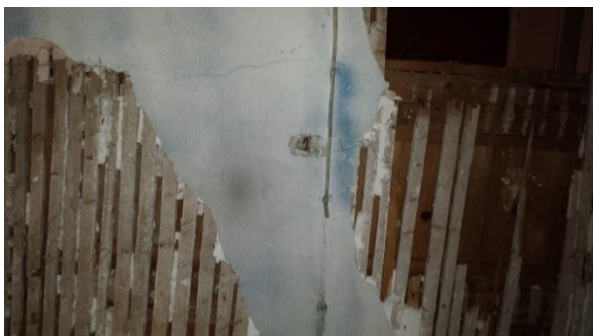
Εικόνα 44. Κατασκευαστική λεπτομέρεια οροφής

Οι οροφές αποτελούν ουσιαστικά το κάτω μέρος των ξύλινων πατωμάτων του κτηρίου. Στο υπόγειο είναι εμφανείς οι δοκοί στήριξης, και οι σανίδες, ενώ στους χώρους (γ.2, γ.3) των παταριών και του ισόγειου και τους χώρους (δ.1, δ.2, δ.3) του ορόφου του αυτά τα στοιχεία έχουν καλυφθεί με σανίδες, και έχει δημιουργηθεί ένα είδος τσατμά, το οποίο έχει καλυφθεί με λεπτό επίχρισμα και έχει διακοσμηθεί με περίτεχνες οροφολογραφίες. Μοναδική εξαίρεση αποτελούν οι χώροι (δ.4, δ.5), όπου βλέπουμε δοκούς ανάμεσα στις οποίες δημιουργούνται θολοειδείς μορφές. Τέλος, στο ισόγειο ο χώρος (β.1) έχει οροφή από οπλισμένο σκυρόδεμα, πιθανόν ως μεταγενέστερη παρέμβαση.

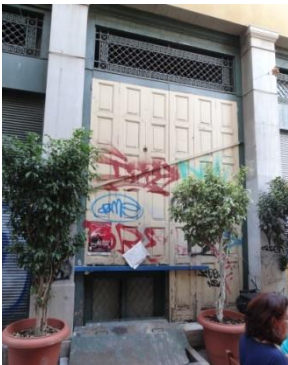
Εικόνα 46. Λεπτομέρεια ξύλινου ταμπλαδωτού εξωφύλλου δυτικής όψης

Στο κτίριο υπάρχουν κάποιοι βασικοί τύποι κουφωμάτων, οι οποίοι επαναλαμβάνονται. Στις όψεις, όσον αφορά τον όροφο, κυριαρχούν οι ταμπλαδωτές εξωστόθυρες με γαλλικά εξώφυλλα και τα παράθυρα με γαλλικά εξώφυλλα, όλα κατασκευασμένα από ξύλο, ενώ στο ισόγειο, λόγω και της χρήσης που είχε ως χώρος καταστημάτων, έχουμε μεγάλα ανοίγματα με ξύλινο κάσωμα και υαλοπίνακες με πλαίσια αλουμινίου και ξύλου. Στο επάνω μέρος τους καλύπτονται με περίτεχνα κιγκλιδώματα, ενώ στο κάτω με ρολά αλουμινίου, συμπαγή, εκτός από τρία, τα δύο κεντρικά επί της οδού Μητροπόλεως, τα οποία καλύπτονται από ρολά από πλέγμα, και το κεντρικό της οδού Κηρυκείου, το οποίο καλύπτεται με ξύλινα ταμπλαδωτά εξώφυλλα, ενώ η πόρτα που οδηγεί στο υπόγειο είναι ξύλινη ταμπλαδωτή με πλέγμα. Στο ισόγειο, επί της οδού Κηρυκείου, δεσπόζει και η σφυρήλατη εξώθυρα. Όπως αναφέρει και ο κύριος Σωτηρακόπουλος στην «Αναδρομή Δρακοπούλειου Κληροδοτήματος, Περιουσία των Θεοκτιστιανών, Ιούλιος 1994 – Αύγουστος 2014», ``αφαίρεσαν τη σκαλιστή πόρτα μαζί και την κάσα που είχε φτιαχτεί από ειδικό εισαγόμενο ξύλο και επικοινωνούσε τον 1ο & τον 2ο όροφο.``

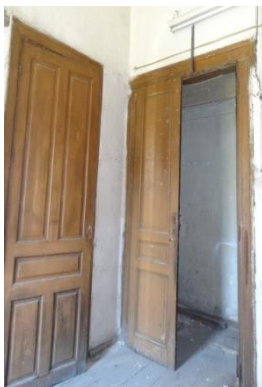
Εικόνα 49. Λεπτομέρεια ξύλινης μονόφυλλης & δίφυλλης

Ομοίως, στο εσωτερικό του κτιρίου, οι βασικοί τύποι κουφωμάτων που συναντώνται είναι η δίφυλλη και η μονόφυλλη ξύλινη ταμπλαδωτή θύρα, ενώ στο υπόγειο συναντώνται και δύο ανοίγματα τύπου «κουραγκλέ», το άνοιγμα των οποίων στο ισόγειο έχει καλυφθεί πλήρως.

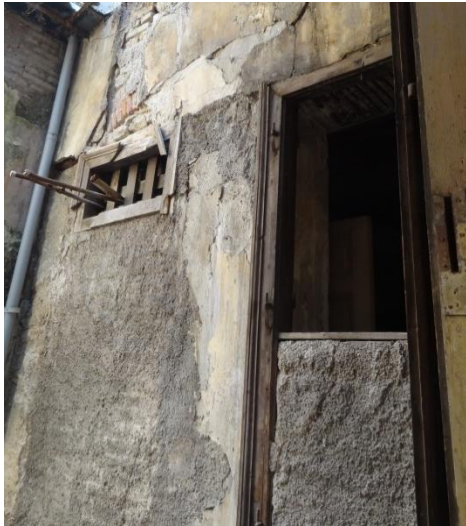
Εικόνα 52. Λεπτομέρεια κλεισμένων ανοιγμάτων (εξωτερική πλευρά)

Ακόμη έχει γίνει προσθήκη ενός wc, και προκειμένου να συμβεί αυτό έχει χτιστεί το μεγαλύτερο κομμάτι της εξωστόθουρας που υπήρχε στο σημείο, έχοντας ουσιαστικά δημιουργηθεί ένας φεγγίτης. Την ίδια στιγμή, η δεύτερη εξωστόθουρα που υπήρχε στην πλευρά αυτή έχει μετατραπεί σε παράθυρο, με χτίσιμο του μισού ανοίγματος, και έχει τοποθετηθεί μαρμάρινος λουτήρας.

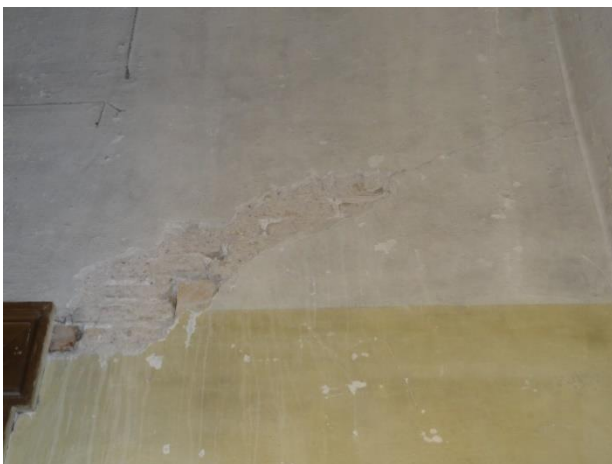
Εικόνα 54. Λεπτομέρεια επιχρίματος

Όλη τοιχοποιία είναι επιχρισμένη, και εικάζεται ότι όλα τα επιχρίσματα, τόσο εξωτερικά, όσο και εσωτερικά. Τα επιχρίσματα αποτελούνται από ασβεστοκονίαμα σε συνδυασμό με άμμο και πολύ μικρά αδρανή. Στις εξωτερικές δύο όψεις του ισογείου όμως, τα τμήματα ανάμεσα στα ανοίγματα των καταστημάτων είναι επενδεδυμένα με λευκό μάρμαρο.

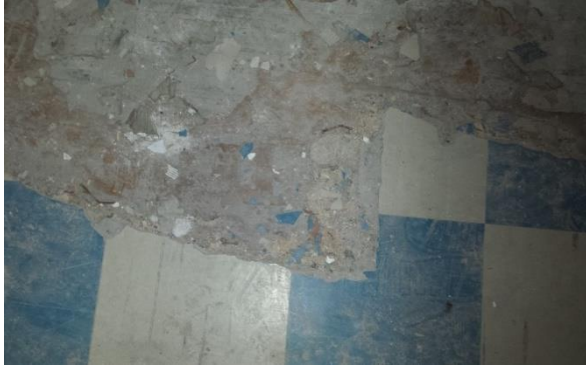
Εικόνα 56. Λεπτομέρεια πλαστικής επικάλυψης δαπέδου

Τα δάπεδα του ισογείου και του ορόφου είναι ξύλινα, από σανίδες πάχους 0,15m, με μόνες εξαιρέσεις το δεύτερο κατάστημα του ισογείου, στο οποίο έχει τοποθετηθεί συνθετικό δάπεδο με όψη πλακιδίων, το wc του 1ου καταστήματος που έχει επίστρωση σκυροδέματος, όπως και ο χώρος της κουζίνας στον όροφο, καθώς και ο διάδρομος που οδηγεί σε αυτή. Να σημειωθεί ότι στο δάπεδο του ισογείου έχει γίνει επιπλέον ενίσχυση με τοποθέτηση μεταλλικών δοκών. Το δάπεδο του υπογείου αποτελείται από πέτρινη πλακόστρωση.

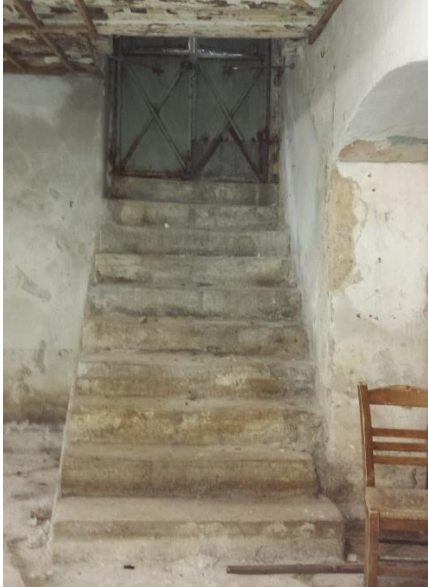
Εικόνα 59. Λεπτομέρεια χτιστή κλίμακα υπογείου

Στο κτίριο διακρίνονται 10 κλίμακες. Η πρώτη είναι χτιστή, και συνδέει το υπόγειο με την οδό Κηρυκείου, ενώ υπάρχει και άλλη μια, ξύλινη με σκαλιστά κάγκελα, που συνδέει το υπόγειο με το πρώτο κατάστημα.

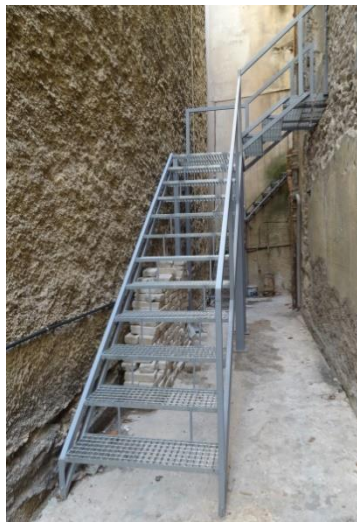
Εικόνα 65. Λεπτομέρεια προσωρινή κλίμακα προς όροφο

Έπειτα, έχουμε στον ακάλυπτο δύο σιδερένιες, μια που οδηγεί στο πατάρι, και μία καινούρια, που οδηγεί στο κλιμακοστάσιο για τον όροφο. Η συγκεκριμένη σκάλα έχει τοποθετηθεί για να διευκολυνθεί η πρόσβαση σε μηχανικούς και εργάτες που θα κάνουν τη μελέτη και την αποκατάσταση του κτιρίου. Όπως αναφέρει και ο κύριος Σωτηρακόπουλος στην «Αναδρομή Δρακοπούλειου Κληροδοτήματος, Περιουσία των Θεοκτιστιανών, Ιούλιος 1994 – Αύγουστος 2014», ``...μέσα στο 2009 το κτίριο λεηλατήθηκε, και το έκαναν μη επισκέψιμο, αφαίρεσαν τη μαρμάρινη σκάλα, που τα σκαλιά της ήταν ειδικά επεξεργασμένα από μάρμαρο Πεντέλης. Μαζί αφαίρεσαν και τα μασίφ κάγκελα της σκάλας, που ήταν διακοσμημένα με διάφορες περικεφαλαίες. `` , ``...το πιο χειρότερο και απαράδεκτο είναι ότι αφού λεηλάτησαν την είσοδο και όλο το διάκοσμο του ημιορόφου, έκτισαν τη λεηλατημένη είσοδο με τούβλα και τη σοβάτισαν, ώστε να μην μπορεί κανένας να επικοινωνήσει με τους πάνω ορόφους του κτιρίου...`` .

8. Στον ίδιο χώρο βρίσκεται και η σκάλα που οδηγεί στο κλιμακοστάσιο, επίσης μεταλλική, που όμως τοποθετήθηκε πρόσφατα για τη διευκόλυνση της πρόσβασης προκειμένου να γίνουν εργασίες αποκατάστασης, οπότε δε φέρει καμία απολύτως φθορά.

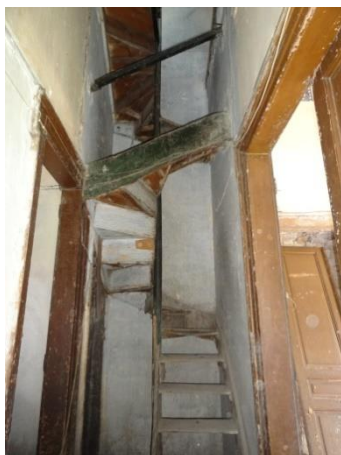
Εικόνα 68. Λεπτομέρεια ξύλινη κλίμακα προς δώμα

Για την άνοδο στον όροφο, από το επίπεδο του ημιορόφου, υπάρχει μεγάλη ξύλινη γυριστή σκάλα. Η τελευταία κλίμακα που συναντάμε είναι η ξύλινη, αρκετά απότομη, που οδηγεί στο δώμα.

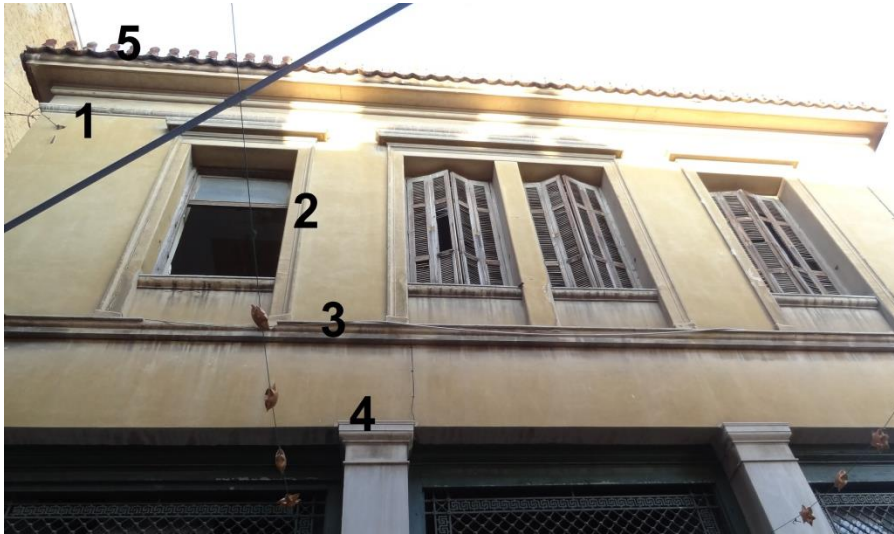
Το κτίριο δε φέρει κάποια ιδιαίτερη διακόσμηση. Εξωτερικά στις όψεις διακρίνουμε τραβηχτές κορνίζες στα ανοίγματα (2), οριζόντιο γείσο στη επίστεψη (1), επίκρανα στις κολώνες του ισογείου (4), ανάμεσα στα ανοίγματα, καθώς και ένα γείσο στο επίπεδο του ορόφου (3). Επίσης, χαρακτηριστική είναι η επένδυση των κολώνων του ισογείου με μάρμαρο. Η στέγη καταλήγει σε σειρά από ακροκέραμα (5), και τα κιγκλιδώματα του εξώστη είναι σφυρήλατα και φέρουν διάκοσμο από μαιάνδρους και ανθέμια. Εσωτερικά βλέπουμε οροφोगραφίες με φυτικά μοτίβα, χαρακτηριστικά της art nouveau, καθώς και κάποιες διακοσμητικές ταινίες σε σημεία που έχει γίνει αποφλοίωση των πιο πρόσφατων χρωματισμών.

Εικόνα 69. Λεπτομέρειες δυτικής όψης: 1) Γείσο επίστεψης, 2) Τραβηχτές κορνίζες ανοιγμάτων, 3) Γείσο στο επίπεδο του ορόφου, 4) Επίκρανα στις κολώνες, 5) Ακροκέραμα

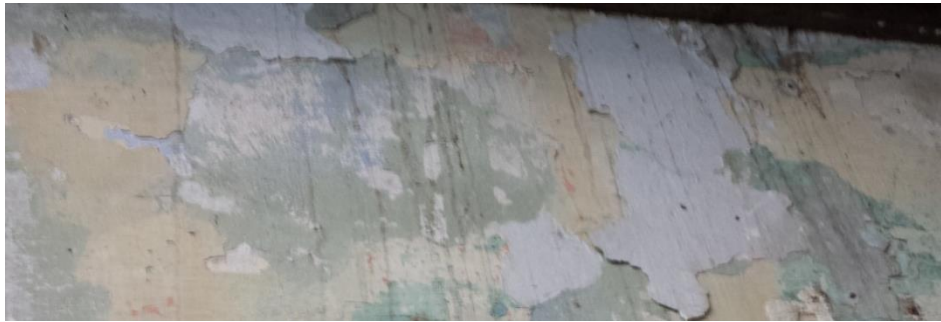
Εικόνα 74. Λεπτομέρεια χρωματισμών υπογείου

Εσωτερικά στο υπόγειο διακρίνουμε τουλάχιστον 3 στρώσεις χρωμάτων, και σε κάποια σημεία αποκαλύπτονται προγενέστερες τοιχογραφίες με φυτικά θέματα.

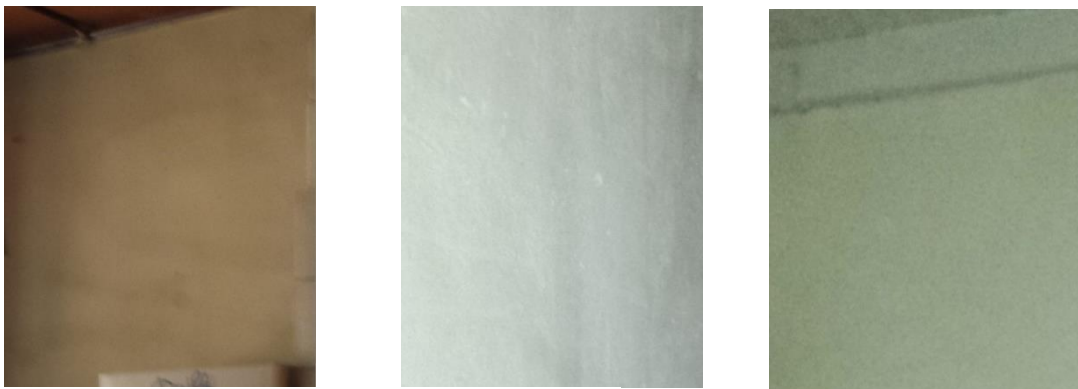
Εικόνα 75. Λεπτομέρειες χρωματισμών ισόγειου

Στο ισόγειο και στα πατάρια, λόγω αλλαγής χρήσης των χώρων των καταστημάτων μέχρι και πρόσφατα, έχουν περαστεί αλλεπάλληλες στρώσεις χρωμάτων, αλλά έχουν διατηρηθεί οι περίτεχνες οροφολογραφίες που προαναφέρθηκαν.

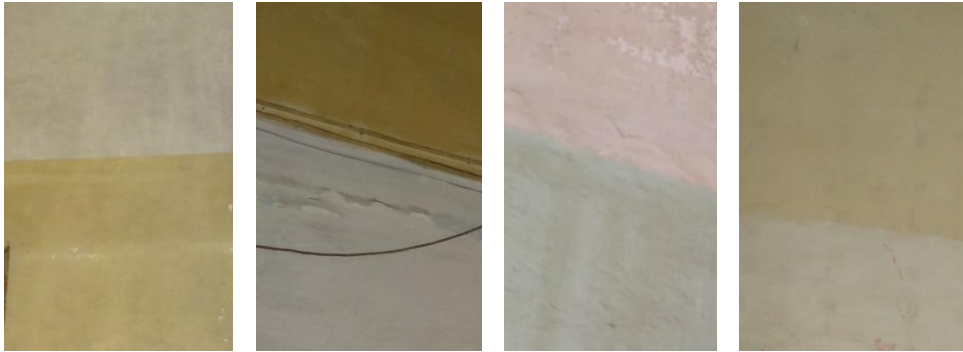
Εικόνα 76. Λεπτομέρειες χρωματισμών ορόφων

Στον όροφο διακρίνουμε διάφορες στρώσεις χρωμάτων, με πιο πρόσφατο το συνδυασμό λευκού με ώχρα ή πράσινο και κομμάτια προγενέστερης διακοσμητικής ταινίας χρώματος γκρι και μαύρου.

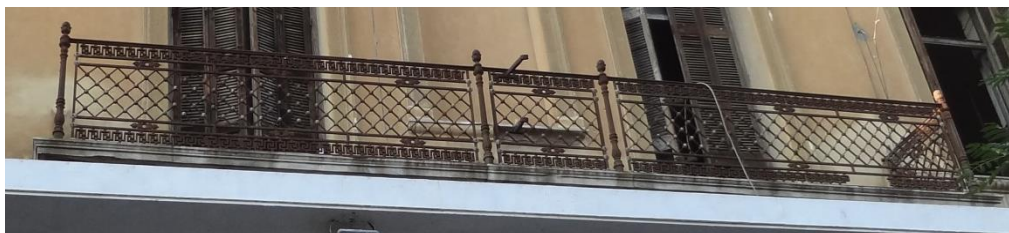
Εικόνα 78. Λεπτομέρεια εξώστης

Τα κιγκλιδώματα του εξώστη είναι μεταλλικά σφυρήλατα, περίτεχνης μορφής, όπως και τα μεταλλικά διακοσμητικά στοιχεία της κεντρικής θύρας-εισόδου, όπως και άλλων θυρών του ισογείου.

Τα μεταλλικά κιγκλιδώματα, όπως και όλα τα μεταλλικά στοιχεία του κτιρίου έχουν οξειδωθεί.

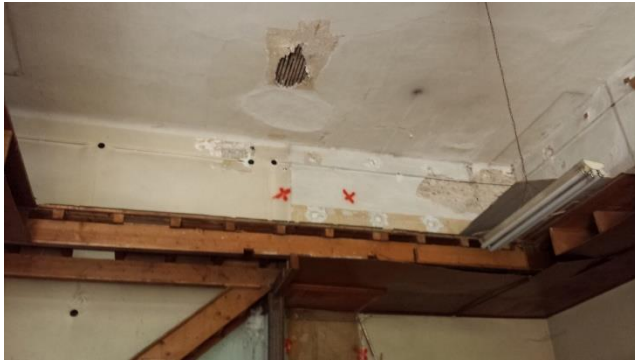
Εικόνα 80. Λεπτομέρεια πατάρι πρώτου καταστήματος

Στο κτίριο υπάρχουν 5 πατάρια. Το πρώτο βρίσκεται στο πρώτο κατάστημα, και είναι εξολοκλήρου ξύλινης μεταγενέστερης κατασκευής, αν κρίνουμε από την κατάσταση των ξύλων, ενώ υπάρχει ακόμη ένα, ξύλινης κατασκευής και αυτό, αλλά ανήκει στην αρχική φάση κατασκευής του κτιρίου, στη βόρεια πλευρά του κτηρίου, το οποίο επικοινωνούσε με αυτό, αλλά η πόρτα αυτή έχει κτιστεί. Παρόλα αυτά, υπάρχει πρόσβαση σε αυτό μέσω εξωτερικής μεταλλικής κλίμακας.

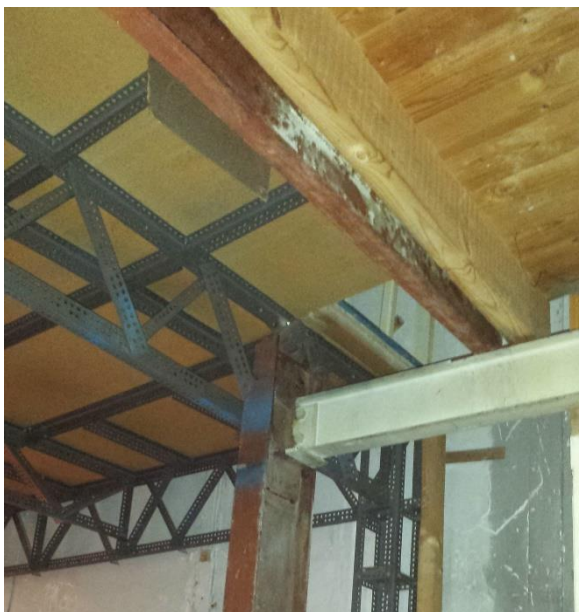
Εικόνα 82. Λεπτομέρεια μεταλλικές δοκοί στήριξης δευτέρου παταριού

Το επόμενο βρίσκεται στο δεύτερο κατάστημα, ξύλινης κατασκευής, με ξύλινη κλίμακα, που πιθανολογούμε ότι δεν ανήκει στην αρχική φάση κατασκευής του κτιρίου, και έχει ενισχυθεί με μεταλλικές δοκούς, ενώ είναι καλυμμένο με μοκέτα. Επίσης, είχε γίνει και επέκταση από νοβοπάν που βασίζεται σε μεταλλική κατασκευή.

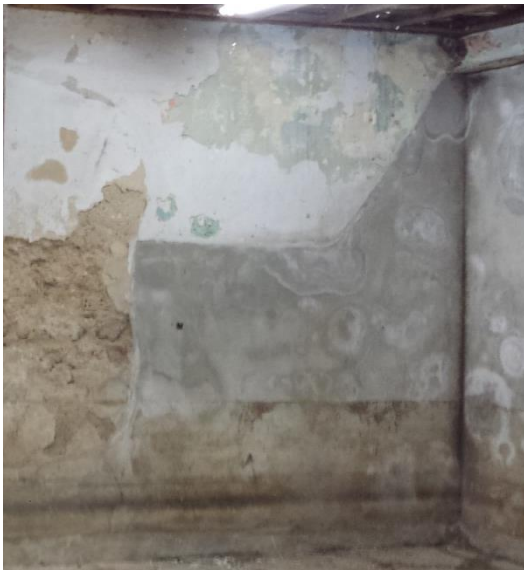
Εικόνα 88. Λεπτομέρεια κατάρρευση επιχρίσματος υπογείου

Ο φέρων οργανισμός, δηλαδή η περιμετρική φέρουσα τοιχοποιία, δε φέρει σημαντικές φθορές στο σύνολό της. Πιο συγκεκριμένα, οι φθορές που παρατηρούνται είναι κάποιες τριχοειδείς ρωγμές σε διάφορα σημεία, αλλά και τοπική κατάρρευση επιχρίσματος στο υπόγειο, και στη βόρεια εξωτερική όψη, χωρίς όμως να έχει προκληθεί σοβαρή ζημιά στη λιθοδομή που έχει αποκαλυφθεί.

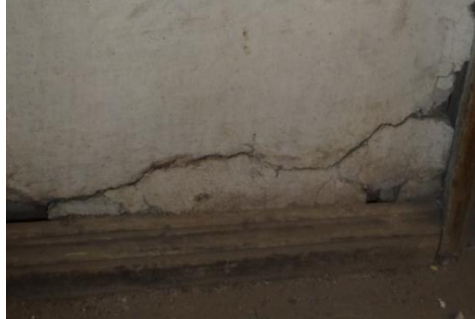
Εικόνα 90. Λεπτομέρεια τριχοειδής ρωγμή

Η φέρουσα περιμετρική τοιχοποιία εμφανίζει τις φθορές που αναφέρθηκαν παραπάνω. Τα ίδια παρατηρούνται και στους διαχωριστικούς τοίχους, δηλαδή τριχοειδείς ρωγμές, τοπική αποφλοιώση και κατάρρευση επιχρίσματος, φέρουν και οπές, λόγω της δειγματοληψίας που έχει γίνει από το Υπουργείο Πολιτισμού. Ακόμη παρατηρείται βιοδιάβρωση, και πιο

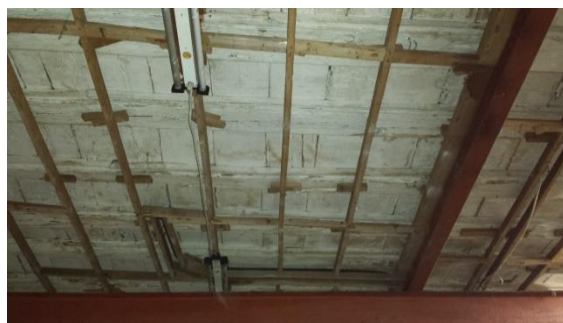
Εικόνα 92. Λεπτομέρεια ξύλινος κάρναβος οροφής υπογείου

Η οροφή του υπογείου είναι ουσιαστικά το κάτω μέρος του πατώματος του ισόγειου, χωρίς κάποια επικάλυψη, οπότε η κατάστασή του θα αναλυθεί στο κομμάτι των δαπέδων. Βέβαια, σε κάποια σημεία διακρίνεται ξύλινος κάρναβος, που υποθέτουμε ότι εξυπηρέτούσε τη στήριξη ψευδοροφής.

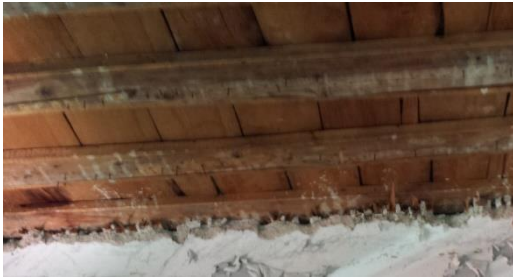
Εικόνα 93. Λεπτομέρεια υπολείμματα τσατμά οροφής

Στο ισόγειο, στον χώρο (γ.4, γ.5), στις οροφές είναι επίσης το εμφανές κάτω μέρος του πατώματος του ορόφου, καθώς φαίνεται να έχει καθαιρεθεί ο τσατμάς με το επίχρισμα είναι εμφανή τα σημάδια ύπαρξής τους και στο σημείο που οι τοίχοι συναντούν τον ξυλότυπο, αλλά και από τις πρόκες στις ξύλινες δοκούς. Αντίθετα τα καταστήματα (β.4, β.5), έχουν

οροφή από τσατμά και επίχρισμα, ενώ στον χώρο (β.3) η οροφή φαίνεται να έχει αποκατασταθεί στο πρόσφατο παρελθόν, με διατήρηση των τμημάτων που φέρουν οροφografίες με φυτικά μοτίβα σε art nouveau. Παρόλα αυτά, βλέπουμε φθορές, όπως τριχοειδείς ρωγμές και ρηγματώσεις στο επίχρισμα, αλλά και αποκόλληση αυτού, με αποτέλεσμα να αποκαλυφθεί ο τσατμάς με τον οποίο έχει καλυφθεί το κάτω μέρος του πατώματος του ορόφου.

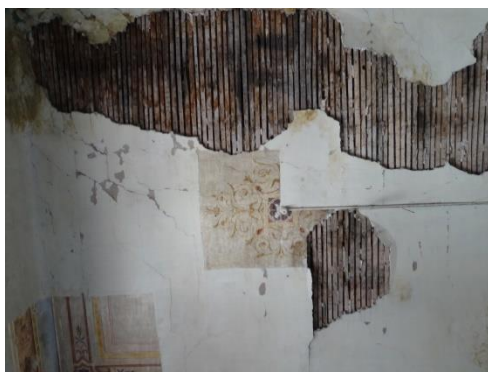
Εικόνα 95. Λεπτομέρεια αποκόλλησης επιχρίσματος οροφής

Το ίδιο ακριβώς συμβαίνει και στους χώρους (δ.2, δ.3) του ορόφου. Αντίθετα, στους χώρους (δ.1, δ.4), οι οροφές είναι σε καλύτερη κατάσταση, και οι φθορές που παρατηρούνται είναι αποφλοιώση επιχρίσματος και τριχοειδείς ρωγμές. Τέλος, στο χώρο της κουζίνας (δ.5), η οροφή έχει εκτεταμένες φθορές σε ένα της τμήμα, με έντονη την παρουσία της υγρασίας, ενώ γενικά παρατηρείται αποφλοιώση του επιχρίσματος με διαβαθμίσεις, με αποτέλεσμα να έχει αρχίσει να γίνεται εμφανής η οπτοπλινθοδομή. Όσο αφορά το δώμα, η μελέτη του δεν κατέστη δυνατή.

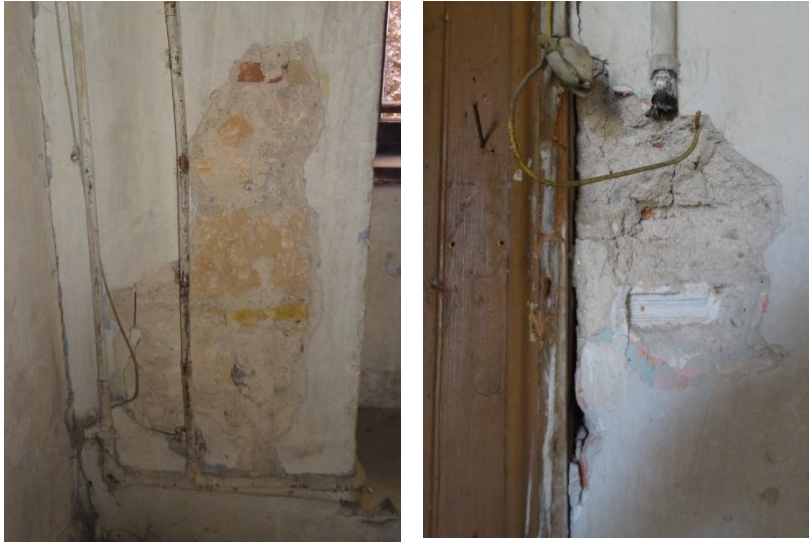
Εικόνα 97. Λεπτομέρεια αποφλοίωση επιχρίσματος

βρυσφύτων, επικαθίσεις σωματιδίων από την ατμόσφαιρα (ας μην ξεχνάμε ότι το κτίριο βρίσκεται στον αστικό ιστό), καθώς και σημάδια από την υγρασία.

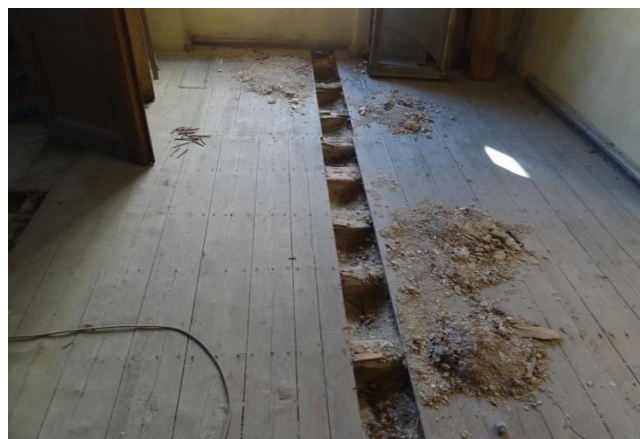
Εικόνα 98. Λεπτομέρεια δειγματοληψία πατώματος

Ο ξύλινος σκελετός των δαπέδων είναι σε πολύ καλή κατάσταση σε όλα τα επίπεδα του κτιρίου, αλλά οι ξύλινες σανίδες έχουν αρκετές φθορές, και κάποιες έχουν αφαιρεθεί από το Υπουργείο Πολιτισμού, λόγω δειγματοληψίας που έχει γίνει, και προκειμένου να γίνει έλεγχος του σκελετού και της κατάστασής του εσωτερικά.

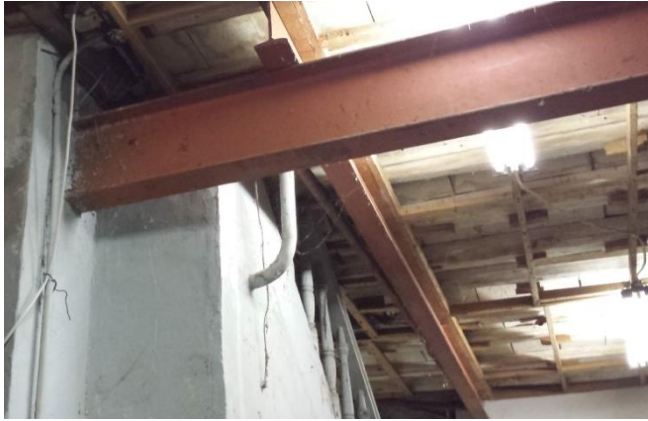
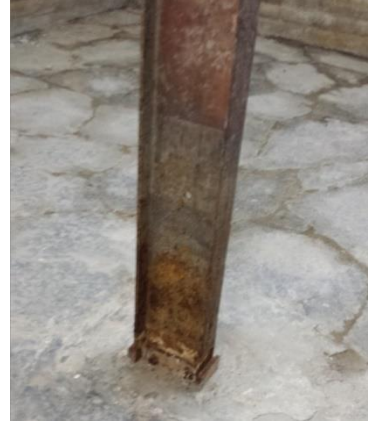
Εικόνα 99. Λεπτομέρεια χαλύβδινοι δοκοί ενίσχυσης πατώματος ισογείου

Όσο αφορά το δάπεδο του ισογείου, έχουν ενισχυθεί με δοκούς από χάλυβα, και στο χώρο του ενός καταστήματος οι σανίδες έχουν επικάλυψη πλαστικού δαπέδου, το οποίο όμως φέρει εκτεταμένες φθορές. Στο βόρειο τμήμα του ισογείου, στους χώρους (β.1, β.2), το

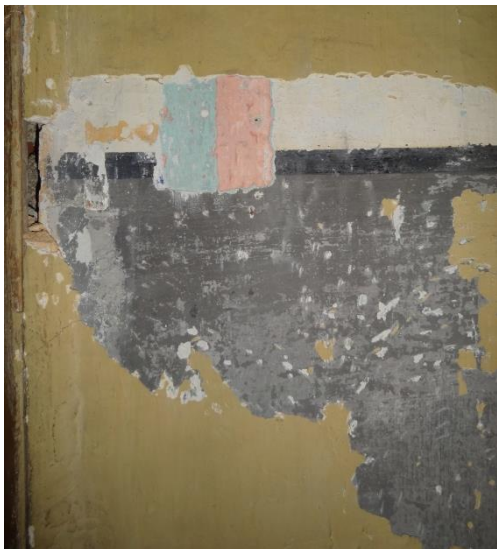
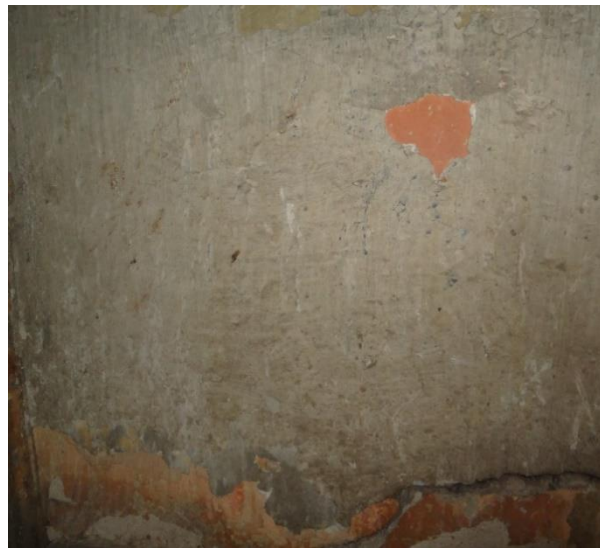
Εικόνα 100. Λεπτομέρεια αποφλοίωση χρωματισμών & αποκάλυψη παλαιότερων

Εξωτερικά παρατηρείται απόπλυση του χρωματισμού λόγω των ομβρίων υδάτων, της επίδρασης του ήλιου και της παλαιότητάς του. Το ίδιο συμβαίνει και εσωτερικά, όπου παρατηρείται επίσης και αποφλοίωση των χρωματισμών, με αποτέλεσμα να αποκαλύπτονται οι παλαιότερες στρώσεις. Ενώ έχει γίνει και αποκόλληση των ταπετσαριών όπου αυτές υπήρχαν.

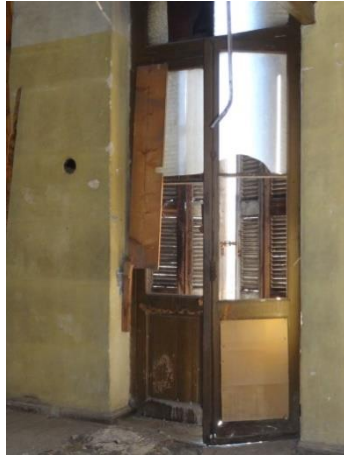
Εικόνα 101. Λεπτομέρεια ξύλινη εξωστόθουρα

Τα ξύλινα κουφώματα, εσωτερικά και εξωτερικά, έχουν εκτεταμένες φθορές, έχουν χάσει το χρωματισμό τους, βρίσκονται σε αποσύνθεση, ενώ κάποια κομμάτια τους έχουν

καταστραφεί. Τα σιδερένια που βρίσκονται στο ισόγειο, τα οποία είναι μεταγενέστερα της κατασκευής του κτιρίου, έχουν οξειδωθεί.

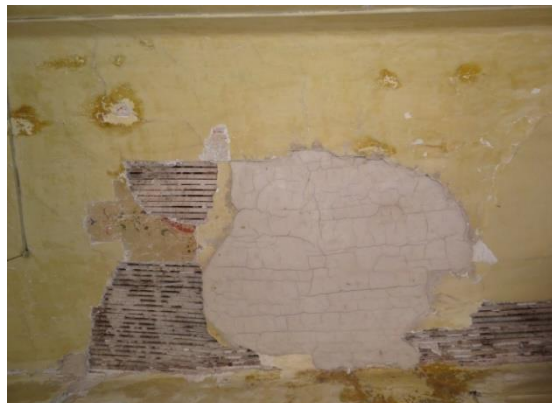
Εικόνα 102. Λεπτομέρεια φθορές οροφής

Τα διακοσμητικά στοιχεία των όψεων διατηρούνται σε πάρα πολύ καλή κατάσταση. Αντιθέτως, εσωτερικά, οι οροφολαφίες, έχουν χάσει αρκετά τμήματά τους, και χρειάζονται επείγοντως συντήρηση, προκειμένου να μην καταστραφούν περισσότερο.

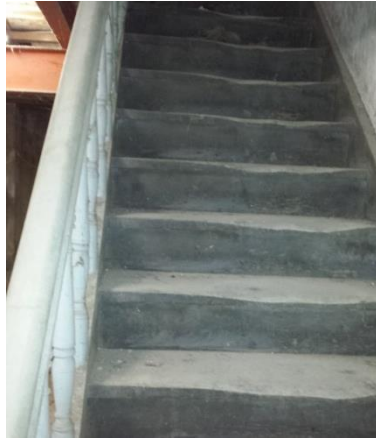
Εικόνα 103. Λεπτομέρεια ξύλινης κλίμακας υπογείου

1. Η χτιστή κλίμακα που οδηγεί από το υπόγειο στην οδό Κηρυκείου δε φέρει σημαντικές φθορές.
2. Η ξύλινη που συνδέει το υπόγειο με το πρώτο κατάστημα του ισογείου, έχει χάσει το χρωματισμό της, το ξύλο έχει αρχίσει να αποσυντίθεται, και τα πατήματα έχουν υποστεί βύθιση από τη χρόνια χρήση.

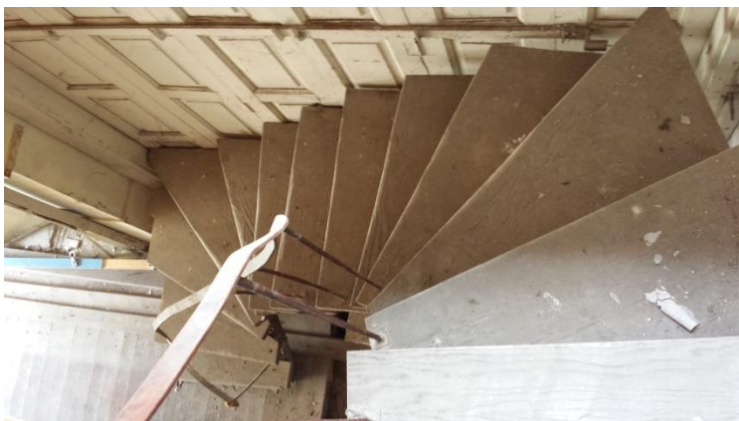
Εικόνα 104. Λεπτομέρεια κλίμακα τρίτου καταστήματος

3. Η ξύλινη που συνδέει το πρώτο κατάστημα με το πατάρι του, δε φέρει φθορές, δεδομένου και του γεγονότος ότι είναι κατασκευασμένη στο πρόσφατο παρελθόν.
4. Η ξύλινη του χρησιμοποιείται για το δεύτερο πατάρι δε φέρει φθορές, καθώς και αυτή είναι κατασκευασμένη στο πρόσφατο παρελθόν.
5. Η κλίμακα του τρίτου καταστήματος είναι σε λιγότερο καλή κατάσταση, καθώς ο μεταλλικός σκελετός της έχει αρχίσει να οξειδώνεται, και τα ξύλινα πατήματα να αποσαθρώνονται.

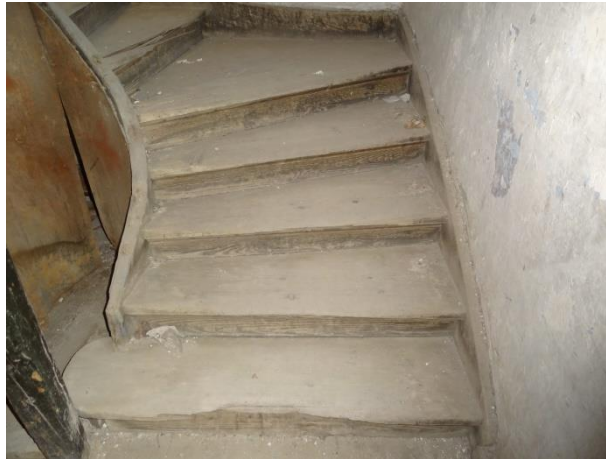
Εικόνα 105. Λεπτομέρεια ξύλινης ελικοειδούς κλίμακας

9. Η μεγάλη ελικοειδής ξύλινη κλίμακα που οδηγεί στον όροφο, ανήκει στην αρχική κατασκευή, και εκτός του ότι έχουν αφαιρεθεί τα σκαλιστά κιγκλιδώματά της, έχει χάσει το χρωματισμό της, τα πατήματα έχουν υποστεί βύθιση, και έχει αρχίσει να αποσυντίθεται στο σύνολό της.

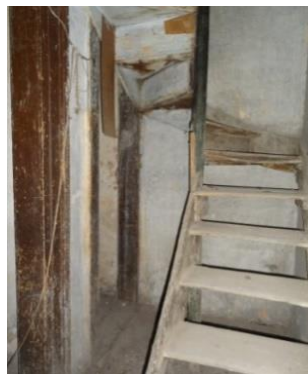
Εικόνα 106. Λεπτομέρεια ξύλινης κλίμακα δώματος

10. Η ομολογουμένως μεγάλης κλίσης ξύλινη σκάλα που οδηγεί στο δώμα, φαίνεται να ανήκει στην αρχική φάση κατασκευής του κτηρίου, και έχει χάσει το χρωματισμό της, έχει αρχίσει να αποσυντίθεται, και δεν είναι καθόλου σταθερή.

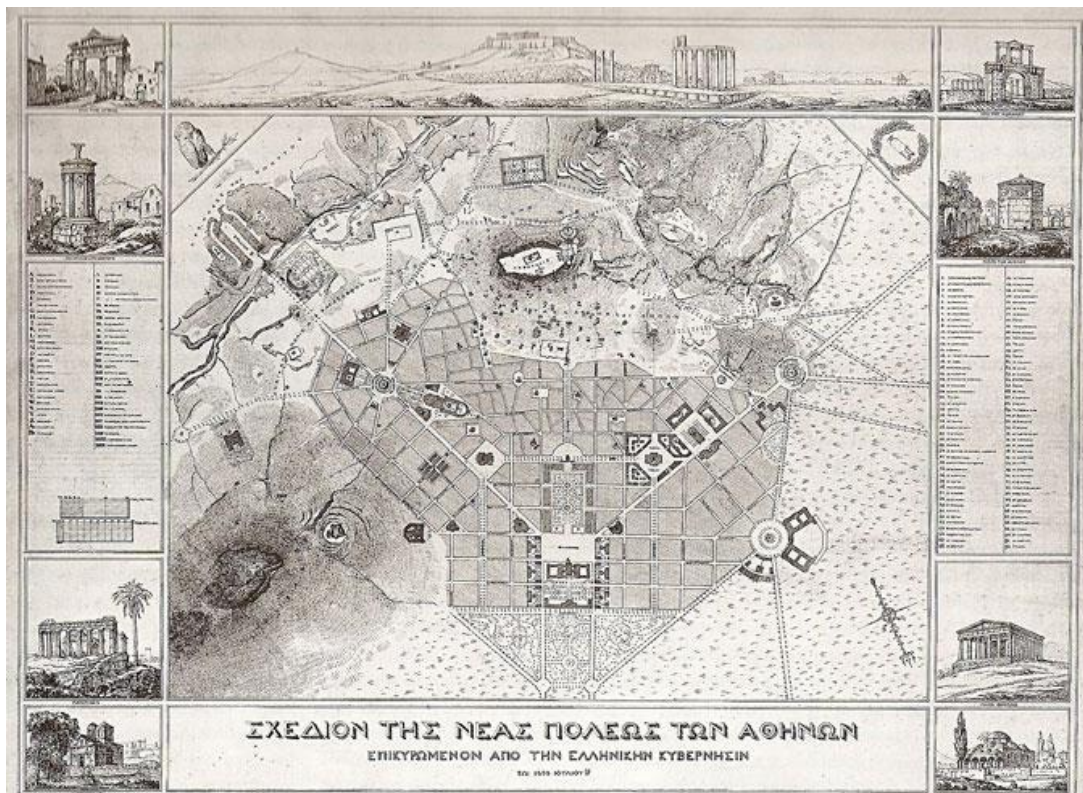
Εικόνα 121. Πολεοδομικό σχέδιο Αθηνών Σταμάτη Κλεάνθη

Μελετώντας το τοπογραφικό σχέδιο των δύο αρχιτεκτόνων διαπιστώνουμε ότι διέθετε όλα αυτά που αργότερα στερήθηκε η Αθήνα, δηλαδή οδούς μεγάλου πλάτους, κήπους, πλατείες και χώρους για τα δημόσια κτίρια. Σημείο αναφοράς ήταν τα τέσσερα βουλευβάρτα γύρω από το κέντρο, που έδιναν σημαντική ανάσα και διέξοδο στη μελλοντική ανάπτυξή της. Κύριες γραμμές του σχεδίου, η Σταδίου και η Πειραιώς εκεί που είναι και σήμερα, με τη διαφορά ότι η Σταδίου έφθανε μέχρι το Παναθηναϊκό Στάδιο. Στη δε συνάντηση των δύο δρόμων τοποθετούνταν τα ανάκτορα. Τρίτος βασικός δρόμος η Ερμού, δημιουργώντας με τους δύο προηγούμενους ένα ισοσκελές τρίγωνο και με έκταση που 2.200 στρέμματα. Η εφαρμογή του σχεδίου θα είχε ως αποτέλεσμα τη μείωση των ιδιοκτησιών και το ξεσπίτωμα πολλών οικογενειών, κάτι που δεν άρεσε στους Αθηναίους, οι οποίοι ξεσηκώθηκαν κατά των δύο αρχιτεκτόνων, δημιουργώντας μεγάλη αναστάτωση στην πόλη. Έτσι, αναγκάστηκε ο αντιβασιλεύς Μάουρερ να επισκεφθεί την Αθήνα από το Ναύπλιο και να ακούσει τις τερατολογίες που διαδίδονταν.

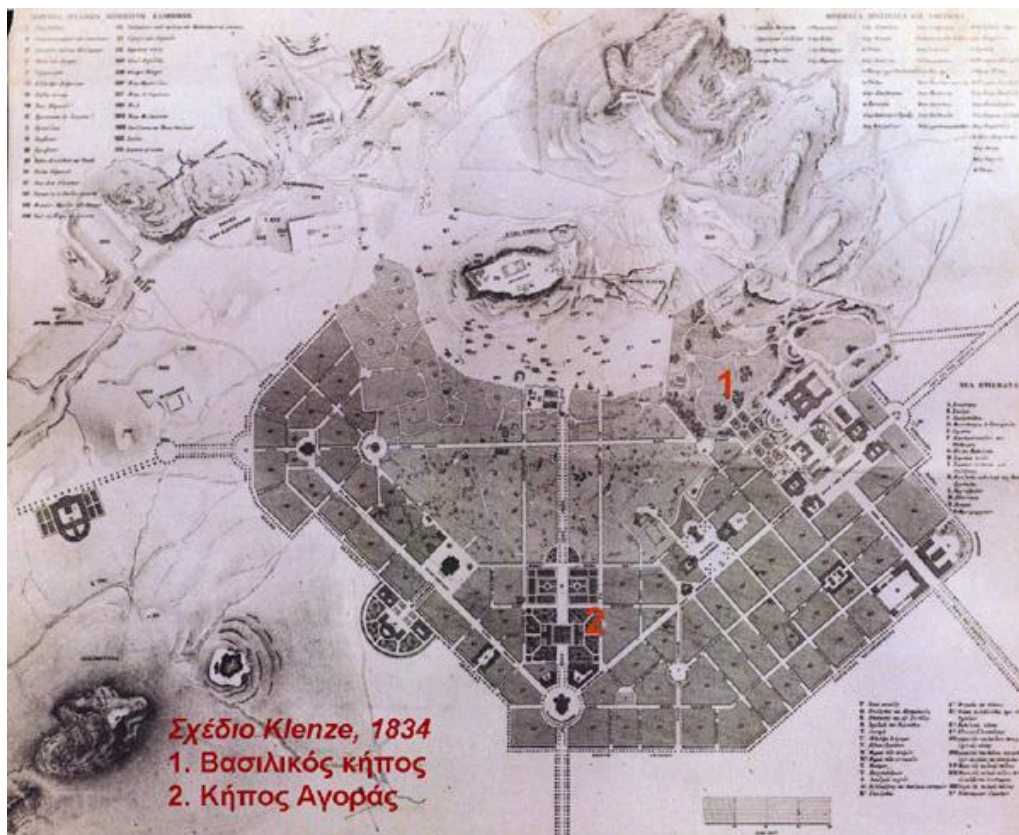
Εικόνα 122. Πολεοδομικό σχέδιο Αθηνών Klentze

Το σχέδιο του Κλέντσε δεν σεβάστηκε, όπως των προηγούμενων, τα βυζαντινά μνημεία, με αποκορύφωμα τη χάραξη της Ερμού έτσι ώστε να απαιτείται το γκρέμισμα της Καπνικαρέας, που ευτυχώς αργότερα σώθηκε. Μικραίνει πλάτος δρόμων, καταργεί πλατείες, μεταφέρει τα ανάκτορα από την Ομόνοια στον Κεραμεικό (αν και τελικά ούτε εκεί κτίστηκαν), καταργεί τα τέσσερα βουλευβάρτα που είχαν σχεδιάσει οι προηγούμενοι και που έδιναν σημαντική ανάσα στην πόλη, την δε οδό Σταδίου που έφθανε μέχρι το Στάδιο την κάνει αδιέξοδο, εκτρέποντάς την προς την Πλάκα, και περιορίζει την έκταση του σχεδίου κατά 754 στρέμματα. Εγκατέστησε οικοδομικό τετράγωνο στην πλατεία Συντάγματος, διέκοψε την Πατησίων δημιουργώντας το τετράγωνο από την οδό Θεμιστοκλέους μέχρι την πλατεία Ομονοίας, μείωσε την Ευριπίδου από 30 σε 10 μέτρα, πιστεύοντας ότι η πρωτεύουσα δεν χρειαζόταν να επεκταθεί πέραν του Φιλοπάππου και του λόφου των Νυμφών.

Στις 18 Σεπτεμβρίου 1834 εγκρίθηκε το σχέδιο του Κλέντσε αφού υπέστη και αυτό πολλές τροποποιήσεις μέχρι την εφαρμογή του και αφού έγινε το τρομακτικό λάθος να μην εγκριθεί το αρχικό σχέδιο των δύο αρχιτεκτόνων, Κλεάνθη και Σάουμπερτ, που θα έδινε οπωσδήποτε μια διαφορετική εικόνα στη σημερινή Αθήνα με τα τόσα συγκοινωνιακά και κυκλοφοριακά της προβλήματα. Μετά την εκπόνηση και έγκριση του σχεδίου του Κλέντσε, είχαμε συνεχείς τροποποιήσεις (1837, 1843, 1847, 1856, 1860, 1862, 1864, 1919), που συνέχιζαν να δημιουργούν προβλήματα στην πολεοδομική εξέλιξη της Αθήνας. Ευτυχώς, που κατά την εφαρμογή του σχεδίου του Κλέντσε, ο Κλεάνθης είχε λάβει υπεύθυνη θέση σε νεοσυσταθείσα οικοδομική επιτροπή και δημιούργησε τη λεωφόρο Πανεπιστημίου πλάτους 32 μέτρων αντί των 12 που όριζε το σχέδιο, και έκανε και ορισμένες άλλες σωτήριες τροποποιήσεις. Ενώ δε ο Κλεάνθης είχε δουλέψει αφιλοκερδώς, από την αγάπη του προς την πατρίδα και τα αρχαία μνημεία της, ο Κλέντσε έλαβε τη μυθική για τότε αμοιβή των 24.000 δρχ. Με την εφαρμογή του σχεδίου αυτού αποφασίζεται και η διάνοιξη των κυρίων οδών Αιόλου, Αθηνάς και Ερμού μετατρέποντας σε άστεγους όσους είχαν καταφέρει με χίλιες στερήσεις και όπως όπως να επισκευάσουν τις κατεστραμμένες καλύβες τους. Όλα αυτά τα προβλήματα στην εφαρμογή του πολεοδομικού σχεδίου της Αθήνας ήταν φυσικό να δημιουργήσουν την οικοδομική αναρχία που επικράτησε, με αποτέλεσμα οι Αθηναίοι να κτίζουν όπου και όπως ήθελαν και με τον τρόπο που τους βόλευε. Αποτέλεσμα ήταν να υπάρχουν καταπατήσεις μεταξύ γειτονικών οικοπέδων, συνηθισμένοι δε ήταν και οι συνεχείς καυγάδες μεταξύ των ιδιοκτητών. Γι' αυτό στις 9 Απριλίου 1836 δημοσιεύθηκε στη εφημερίδα της Κυβερνήσεως ο πρώτος οικοδομικός κανονισμός με 12 άρθρα, που προσπαθούσε να βάλει μια τάξη στην υπάρχουσα οικοδομική αναρχία και αυθαιρεσία που επικρατούσε και που όριζε τους κανόνες και τις προϋποθέσεις για το κτίσιμο των οικοπέδων. Έτσι, όποιος έχτιζε θα έπρεπε να «φυλλάτη την ευθυγραμμίαν και ισωπέδωσιν» ότι το ελάχιστο εμβαδόν οικοδομήσιμου οικοπέδου ορίζεται σε 200 πήχεις. Τα δε σπίτια επί των οδών Αθηνάς, Αιόλου, Ερμού, Πειραιώς, Μακράς Στοάς και Σταδίου καθώς και στις πλατείες Όθωνος και Λουδοβίκου θα έχουν «εν ισόγειον και εν ανώγειον πάτωμα», σχηματίζοντας «σειράν συνεχή και αδιάκοπον». Την ίδια εποχή εκδίδεται και το διάταγμα για το φόρο των οικοδομών, ο οποίος ορίζεται σε 7% επί του συμφωνηθέντος ενοικίου.
