ΒΙΛΛΑ ΡΟΣΣΑ , «ΚΟΚΚΙΝΗ ΕΠΑΥΛΗ»

**ΠΤΥΧΙΑΚΗ ΕΡΓΑΣΙΑ:** *Αποκατάσταση και πρόταση επανάχρησης κτιρίου με στοιχεία ιταλικής αρχιτεκτονικής στην Κέρκυρα στην οδό Πάροδος 10<sup>η</sup> Δημουλίτσα 4.*

**ΟΜΑΔΑ ΠΤΥΧΙΑΚΗΣ ΕΡΓΑΣΙΑΣ:** ΣΩΤΗΡΙΑ- ΙΩΑΝΝΑ ΤΑΜΙΣΗ, ΣΠΥΡΙΔΟΥΛΑ ΑΝΔΡΙΩΤΗ

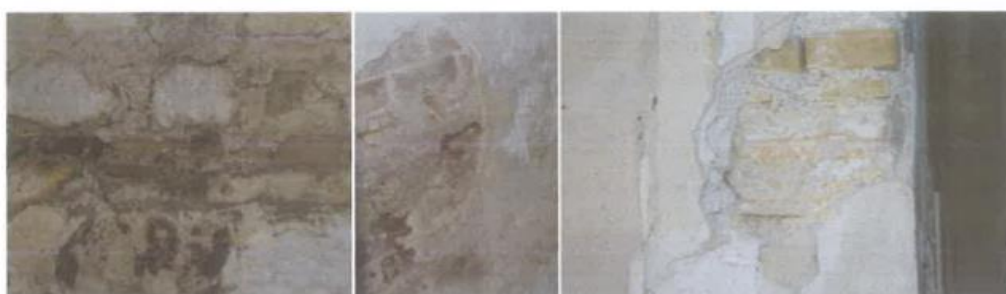
Φωτ. 9. χ. Υ.03 Λιθοδομή με γεμίσματα από οπτόπλινθους  
Φωτ. 10.χ. Υ.03 εσωτερικός διαχωριστικός τοίχος από οπτόπλινθους  
Φωτ. 11.χ. Ι.03 μικτή τοιχοποιία

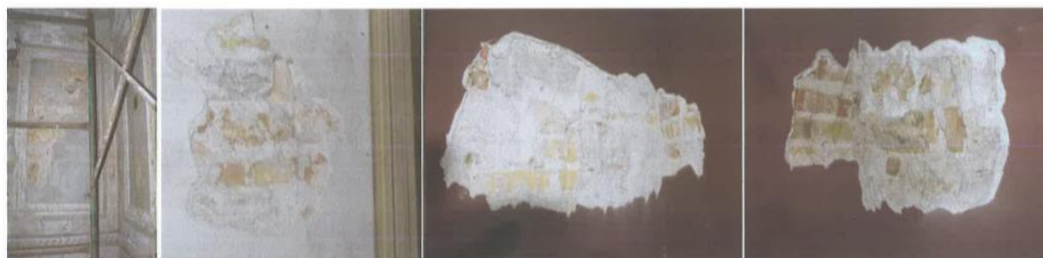
Φωτ. 12. χ. Ι.02 Λιθοδομή  
Φωτ. 13. χ. Ι.04 μικτή τοιχοποιία  
Φωτ. 14. χ. Ι.10 συνάντηση δύο κατασκευαστικών φάσεων με διαφορετικά είδη τοιχοποιίας  
Φωτ. 15. χ. Ι.10 συνάντηση μικτής τοιχοποιίας με οπτοπλινθοδομή α φάσης

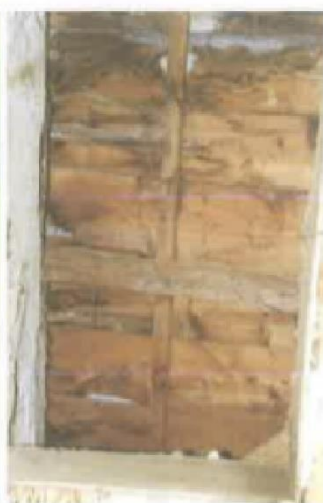
ΙΣ.02 κενό οροφής-φαίνεται καθαρά η κεκλιμένη στέγη

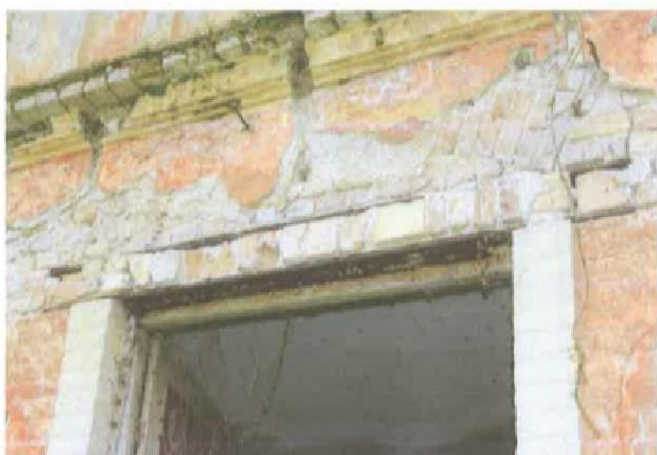
εξωτερικό μεταλλικό πρέκι στην κύρια όψη

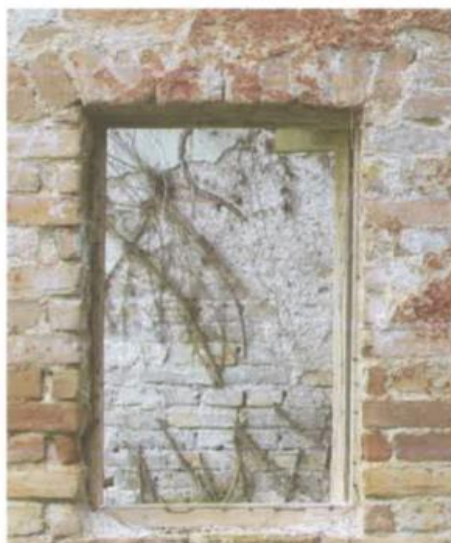
ΙΣ.06 έλλειψη οριζόντιων σενάζ στις ποδιές των παραθύρων

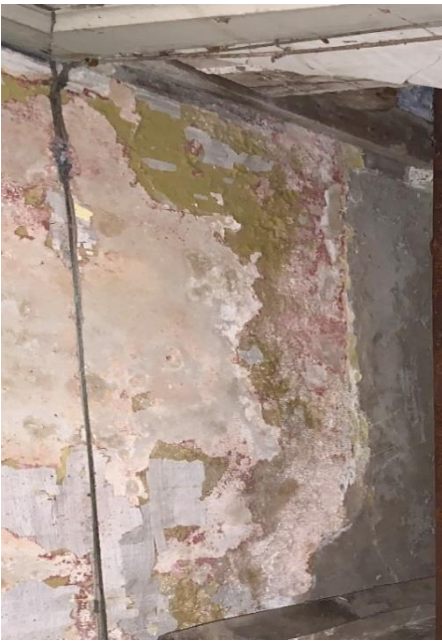
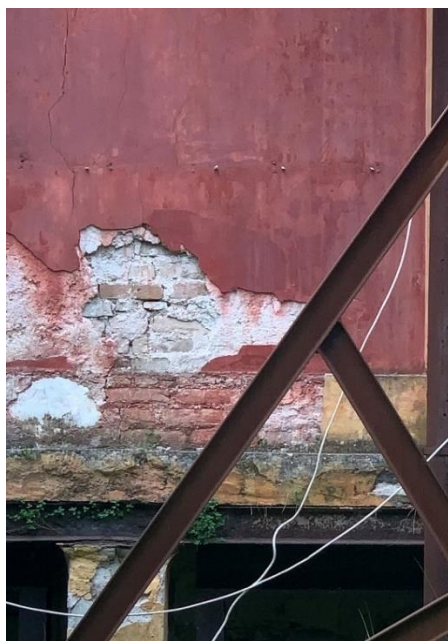
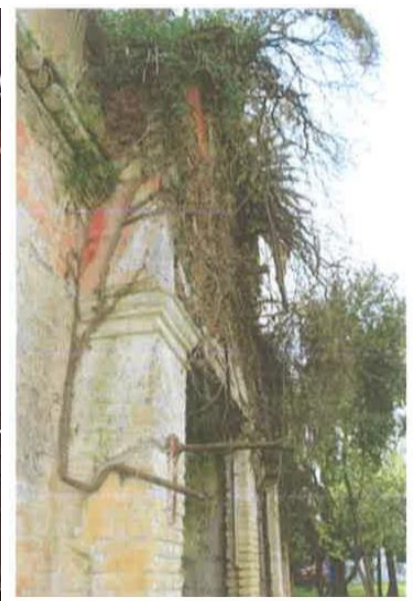
Ίχνη στήριξης φωτιστικών σωμάτων και όδευσης γραμμών ηλεκτρικού ρεύματος στην κύρια όψη

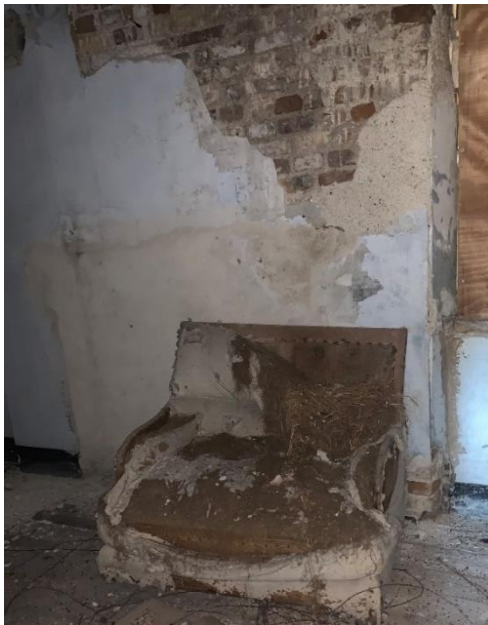
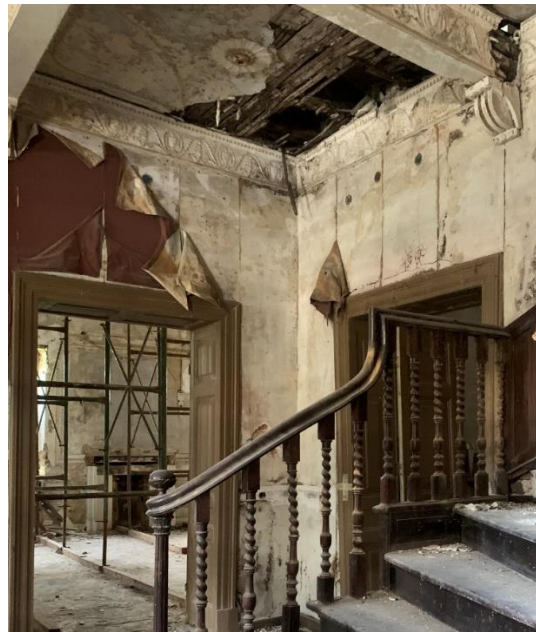
Το κτίριο είχε σύστημα απορροής όμβριων υδάτων με μαντεμένιες υδρορροές, το οποίο στην πορεία ακυρώθηκε είτε λόγω ανεπαρκούς συντήρησης είτε λόγω μεταγενέστερων προσθηκών, με αποτέλεσμα τα όμβρια να εισχωρούν στο κτίριο δημιουργώντας εκτεταμένες ζημιές. Εστιάζοντας κανείς στην αρχή της απορροής των όμβριων υδάτων, όπου ξεκινά το πρόβλημα και ακολουθώντας την πορεία της υδρορροής, παρατηρεί ότι έχουν δημιουργηθεί ζημιές στις περιοχές που γειτνιάζουν αυτής. Το δώμα β ορόφου έχει απορροή στην νοτιοανατολική όψη. Έχει επικαλυφθεί, όπως όλα τα δώματα-στέγες, με ασφαλτόπανο με τελική επιφάνεια αλουμίνιο με διάρκεια ζωής περίπου 10 χρόνων και προϋπήρχε του ερευνητικού προγράμματος του Ε.Μ.Π. Η εισροή υδάτων από τους αρμούς της μόνωσης και η κατάργηση της υδρορροής έχει οδηγήσει ήδη από το 2009, σε αποκόλληση των επιχρισμάτων τοίχων και οροφής. Στον α όροφο, ακριβώς από κάτω στον χώρο Α.03, τα νερά έχουν προκαλέσει την αποκόλληση της ψευδοροφής και την καταστροφή τμήματος του δαπέδου, αποκαλύπτοντας παράλληλα τον φέροντα οργανισμό τους, ο οποίος δεν μένει ανεπηρέαστος της όλης κατάστασης. Παράλληλα η υγρασία εισχωρεί στην τοιχοποιία διαβρώνοντας τα επιχρίσματα και προκαλεί την αποκόλληση τους.

Ανάλογες φθορές σε μικρότερο βαθμό ίσως παρατηρούνται στους αντίστοιχους χώρους του ισόγειου και του υπογείου. Στο ισόγειο στον χώρο Ι.04 έχει αποκολληθεί τμήμα του διακόσμου οροφής και στο υπόγειο στο χώρο Υ.02 έχει πέσει η ψευδοροφή, ενώ υγρασία ποτίζει της ξύλινες δοκούς της οροφής. Η απόληξη της ίδιας υδρορροής στη βεράντα του β ορόφου έχει προκαλέσει ανάλογες φθορές στους υποκείμενους ορόφους. Η συμμετρική της παραπάνω υδρορροής στη νοτιοανατολική όψη έχει δημιουργήσει παρόμοια προβλήματα, όπως αυτά έχουν αποτυπωθεί στις παρακάτω φωτογραφίες, με αρχές υγρασίας. Σημαντικές φθορές έχει προκαλέσει η απορροή της τελευταίας προσθήκης του κτιρίου στους υποκείμενους χώρους του κτιρίου Α.09, Ι.10 και Υ.08 υπογείου.

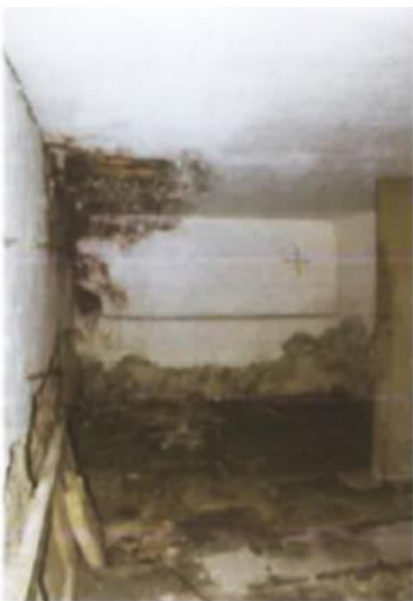
x. Y.01

Στο υπόγειο υπήρχε σύστημα αποστράγγισης υπόγειων υδάτων, περιμετρικά των εξωτερικών τοίχων στο αρχικό τμήμα του κτιρίου το οποίο λόγω έλλειψης συντήρησης δεν λειτουργεί πλέον. Σε συνδυασμό με τον σε υψηλή στάθμη υδροφόρο ορίζοντα της περιοχής η υγρασία αποτελεί το βασικότερο πρόβλημα του υπογείου. Η ανιούσα υγρασία εμφανίζεται έντονα στους τοίχους και τα δάπεδα του υπογείου προκαλώντας την αποκόλληση των επιχρισμάτων.

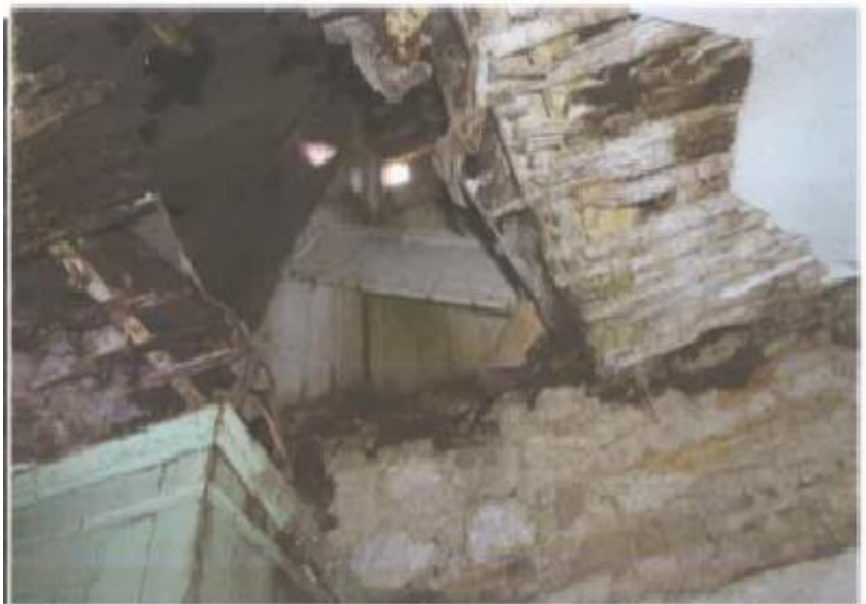
x. Y.03

Χαρακτηριστικές είναι οι φωτογραφίες από τους χώρους Υ.15 και Υ.03, όπου το νερό έχει φτάσει περίπου στο επίπεδο του τελικού δαπέδου υπογείου. Προβλήματα από υγρασία παρατηρούνται και στους υγρούς χώρους του κτιρίου όσο αυτοί ήταν σε χρήση και από τα νερά της βροχής από τα κατεστραμμένα πλέον κουφώματα. Χαρακτηριστικό παράδειγμα αποτελεί το μπάνιο του β ορόφου, από το οποίο έχει προκληθεί η κατάρρευση τμήματος διακόσμου οροφής και υγρασίας στους τοίχους. Η υγρασία σε πολλά σημεία έχει προχωρήσει σε τέτοιο βαθμό προκαλώντας την πλήρη καταστροφή των ορόφων.

Για τη συλλογή και ταπείνωση του υδροφόρου ορίζοντα ώστε να αντιμετωπιστεί η υγρασία του υπογείου κατασκευάζεται σύστημα drainage περιμετρικά του κτιρίου σε βάθος -0.50m από την θεμελίωσή του. Η χάραξη του ακολουθεί το περίγραμμα στις τρεις πλευρές βόρεια- ανατολικά- δυτικά ενώ στη νότια υφίσταται του κτιρίου λόγω του υπαίθριου χώρου της πέργκολας που παρεμβάλλεται. Οι προτεινόμενη κατασκευή περιλαμβάνει τις παρακάτω εργασίες και υλικά :

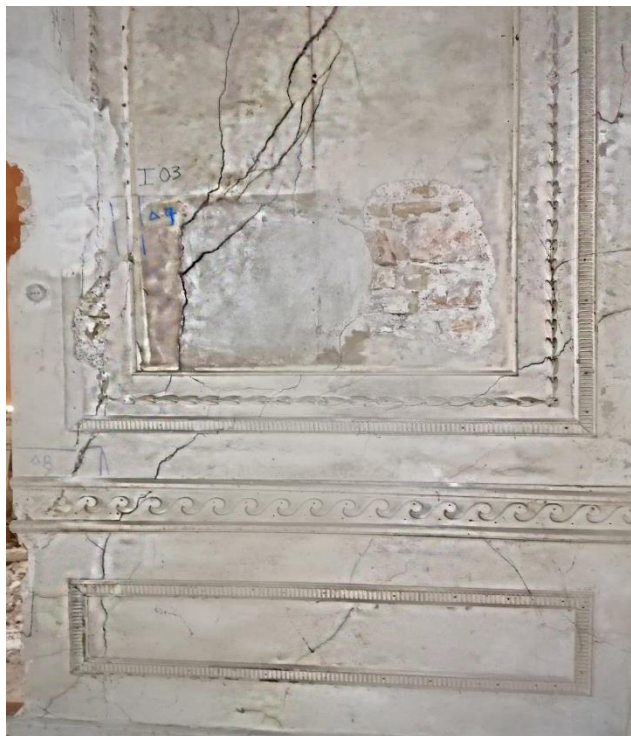
Το κτίριο έχει οικοδομηθεί σε φάσεις, χωρίς να έχουν γίνει οι απαραίτητες συνδέσεις μεταξύ των τοίχων, με αποτέλεσμα να εμφανίζονται ρωγμές αποκόλλησης. Χαρακτηριστική είναι η κάθετη ρηγμάτωση της τοιχοποιίας στον χώρο Ι.03 μεταξύ της πρώτης και δεύτερης φάσης. Στο ίδιο σημείο στον παραπάνω όροφο έχει εμφανιστεί ρωγμή αποτέλεσμα της ελλιπούς σύνδεσης μεταξύ της πρώτης και της τρίτης φάσης κατασκευής. Ανάλογη και η ρωγμή στον ίδιο χώρο στη πολυγωνική απόληξη.

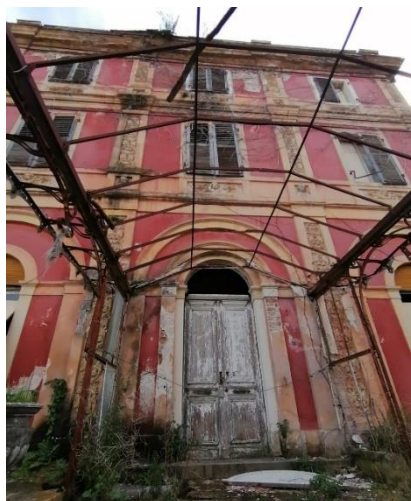
**ΠΡΟΣΟΨΗ**

Οι όψεις ενός κτιρίου απαρτίζονται από τα επιχρίσματα και τα κουφώματα. Οι αιτίες που μπορούν να φθείρουν τα επιχρίσματα είναι οι έντονες θερμοκρασιακές διακυμάνσεις – που προκαλούν ρυγματώσεις λόγω συστολοδιαστολών – η συστολή πήξης των κονιαμάτων, η επίδραση χημικών παραγόντων, η προσβολή από το νερό – δευτερογενής αιτία – και η παραμόρφωση των υποκείμενων τοιχοποιιών. Σύμφωνα και με το ερευνητικό του Ε.Μ.Π. , οι φθορές από τους δύο πρώτους παράγοντες είναι ελάχιστες λόγω της εξαιρετικής σύστασης των ασβεστοκονιαμάτων και εφαρμογής τους σε μικρές επιφάνειες. Αν και το νερό σε διαπνέοντα επιχρίσματα δεν προκαλεί φθορές, εδώ λόγω της μεγάλης καταπόνησης στην οποία έχει υποβληθεί ο φέρων οργανισμός του κτιρίου όπως αναφέραμε πιο πάνω, έχουν προκληθεί έντονες ρυγματώσεις και στα επιχρίσματα, με αποτέλεσμα το νερό να εισέρχεται ανεμπόδιστα στο εσωτερικό του κτιρίου. Σε αυτό συνηγορεί και η φθορά του συστήματος απορροής των όμβριων υδάτων. Τα κουφώματα είναι από τα πιο ευπαθή μέρη ενός κτιρίου. Η έκθεση τους στις ατμοσφαιρικές συνθήκες χωρίς ταυτόχρονη συντήρηση και οι βανδαλισμοί που έχουν

οδηγήσει ακόμη και σε αφαίρεση τμημάτων αυτών αποτελούν ένα ακόμη δρόμο εισροής των όμβριων υδάτων στο εσωτερικό του κτιρίου.

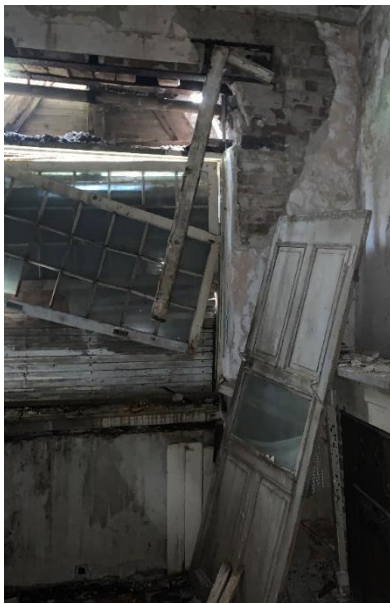
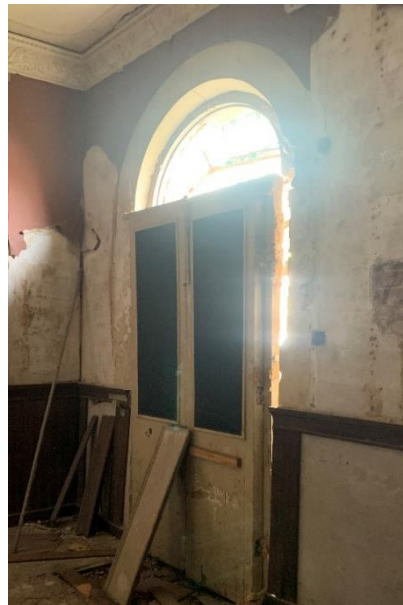
Το κτίριο παραβιάστηκε πολλές φορές, με αποτέλεσμα ότι ήταν κινητό να έχει μετακινηθεί η καταστροφή. Αυτή τη στιγμή τα εξωτερικά κουφώματα θα μπορούσαν να θεωρηθούν από μη επισκευασμένα έως ανύπαρκτα. Η βροχή, ο ήλιος, οι λεπτές διατομές με τους ευαίσθητους μηχανισμούς λειτουργίας τους και η πολυετής εγκατάλειψη με την απουσία συντήρησης έχουν επιδεινώσει ακόμα περισσότερο την κατάσταση τους. Πρέπει να επισημανθεί ότι το νερό έχει προκαλέσει σοβαρές βλάβες σε αντίθεση με τα εξωτερικά κουφώματα που λόγω της μη έκθεσής τους στη βροχή και τον ήλιο διατηρούνται σε ικανοποιητική κατάσταση. Όπου όμως η υγρασία έχει καταφέρει να εισχωρήσει στο εσωτερικό του κτιρίου η φθορά που έχει επιφέρει είναι ορατή.

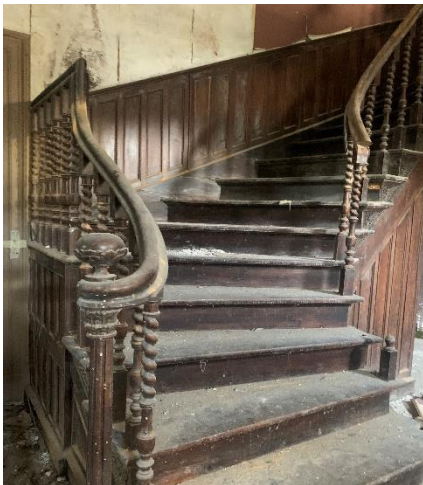
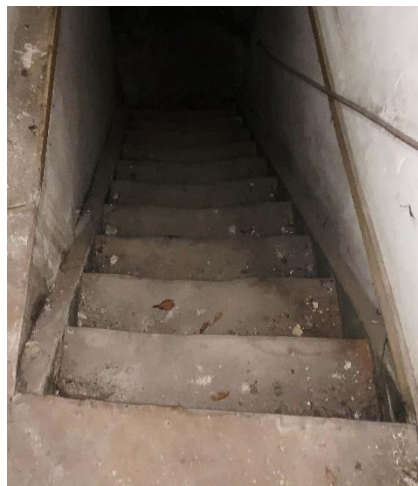
Το κεντρικό ξύλινο κλιμακοστάσιο έχει υποστεί φθορές κυρίως από βανδαλισμούς (έχουν αφαιρεθεί τμήματα της κουπαστής) και από ξυλοφάγα έντομα. Το κλιμακοστάσιο καθόδου στο υπόγειο βρίσκεται σε χειρότερη κατάσταση, λόγω της άμεσης επαφής του με την υγρασία.

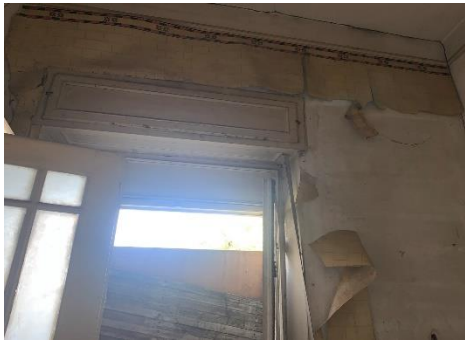
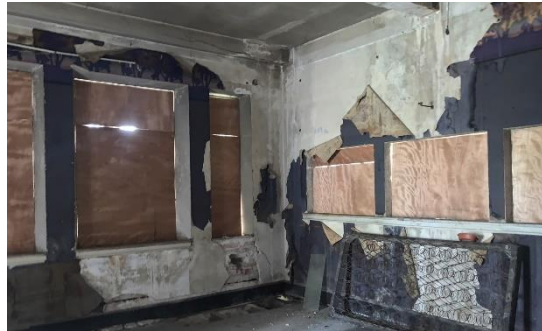
Τα εσωτερικά επιχρίσματα έχουν αποκολληθεί ή φθαρεί σε μεγάλο βαθμό λόγω υγρασίας ή βανδαλισμών. Οι χρωματισμοί τους έχουν αλλοιωθεί από την χρήση πλαστικών χρωμάτων. Το σύνολο των ταπετσαριών έχει επίσης καταστραφεί.

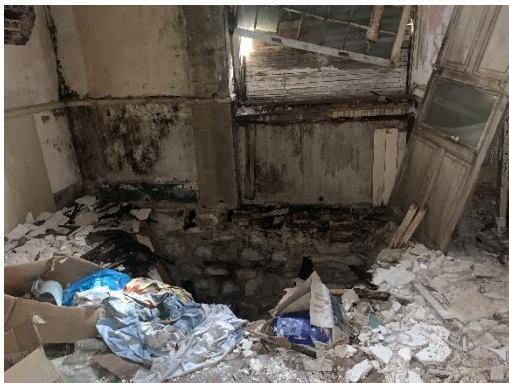
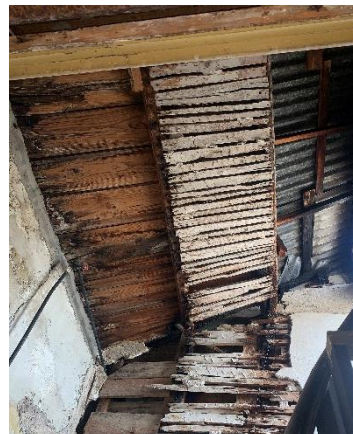
Τα ξύλινα δάπεδα έχουν υποστεί μεγάλες φθορές λόγω έλλειψης συντήρησης. Όπου έχουν εκτεθεί σε υγρασία έχουν ανοίξει μεγάλες τρύπες, διαβρώνοντας και τον φέροντα οργανισμό τους, τις ξύλινες ή μεταλλικές δοκούς. Η τελική ξύλινη επίστρωση των χώρων υποδοχής έχει αλλοιωθεί σε μεγάλο βαθμό. Τα δάπεδα του υπογείου έχουν υποστεί μεγάλη φθορά λόγω της πολύχρονης έκθεσης τους στην υγρασία. Αντίστοιχη αποδιοργάνωση υλικού έχει γίνει στα στοιχεία επικάλυψης των δωματίων – στεγών. Οι ψευδοροφές από μπαγδατόπηχες έχουν επίσης επηρεαστεί σε μεγάλο βαθμό από την υγρασία αλλοιώνοντας τον διάκοσμό τους.

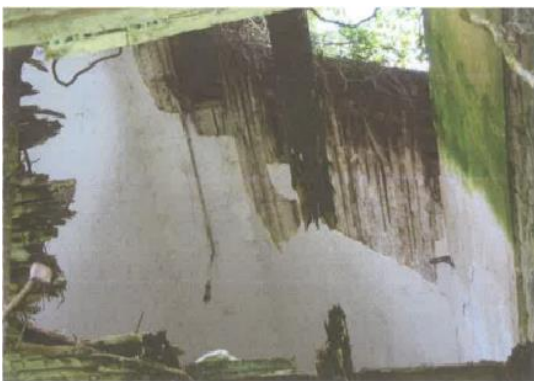
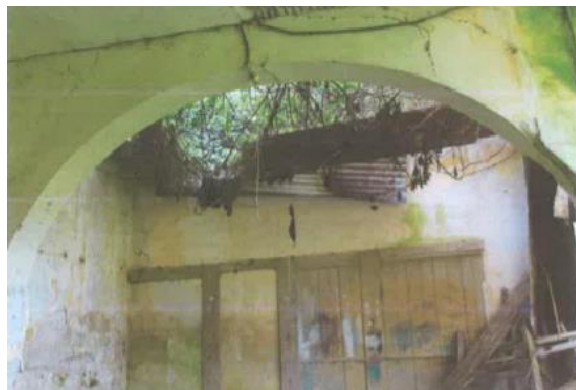
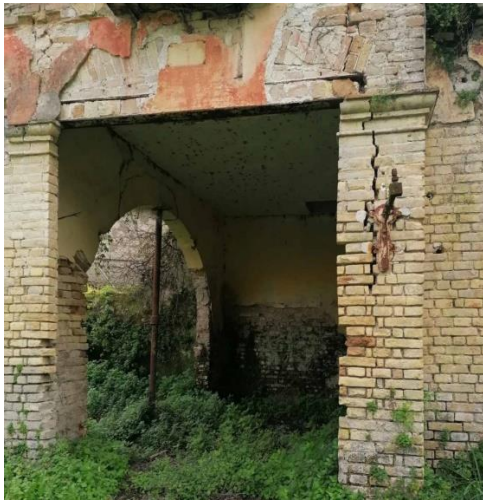
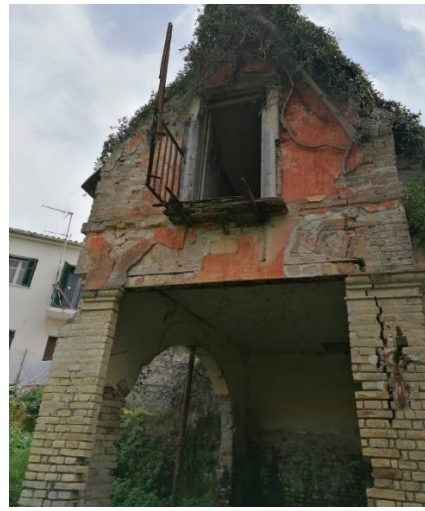
Οι όψεις του κτιρίου αυτή τη στιγμή είναι σε πλήρη αποδιοργάνωση. Τα περισσότερα κουφώματα είναι ουσιαστικά ανύπαρκτα. Ίχνη επιχρισμάτων διασώζονται κυρίως στον όροφο. Στο ισόγειο ένα πολύ μικρό κομμάτι του υποδηλώνει και διαφορετικό χρωματισμό από αυτόν του ορόφου, δηλαδή στον όροφο υπάρχει βαθύ κόκκινο ενώ στο ισόγειο βαθύ κόκκινο και ώχρα (πιθανών μεταγενέστερα έγινε επικάλυψη με διαφορετικό χρώμα). Τα διαφορετικά διακοσμητικά στοιχεία στις όψεις, όπως αυτά διαβάζονται σε παλαιότερες φωτογραφίες, έχουν αφήσει μόνο τα ίχνη από τη στήριξή τους στις τοιχοποιίες. Υπάρχουν έντονες ρυγματώσεις σε σημεία των όψεων, μάρτυρες της χρόνιας καταπόνησης του κτιρίου. Η έντονη οξειδωση των μετάλλων, η προσβολή των επιχρισμάτων έχουν οδηγήσει στην αστοχία των πρεκιών των ανοιγμάτων με έντονες παραμορφώσεις.

Η έκθεση στις ατμοσφαιρικές συνθήκες και οι βανδαλισμοί που έχει υποστεί το κτίριο οδήγησαν στη πλήρη καταστροφή των κουφωμάτων. Τμήματα αυτών που έχουν διασωθεί μαρτυρούν την τάση για περίτεχνη διακόσμηση, με εξαίρεση αυτών των μεταγενέστερων προσθηκών που παραπέμπουν σε κοινά αγροτικού σπιτιού. Τα εσωτερικά επιχρίσματα ακολουθώντας την παραμόρφωση των υποκείμενων τοιχοποιιών σε συνδυασμό με τη προσβολή από έντονη υγρασία έχουν φουσκώσει, ρηγματωθεί και αποκολληθεί σε μεγάλο βαθμό. Στο εσωτερικό οι ξύλινες επενδύσεις που έχουν διασωθεί είναι σε καλύτερη κατάσταση, ενώ τα ίχνη από την στήριξη τους στον τοίχο δηλώνουν και την θέση αυτών που έχουν καταστραφεί. Οι ψευδοροφές έχουν σε μεγάλο βαθμό καταρρεύσει λόγω και της φθοράς του δικού τους φέροντος οργανισμού.

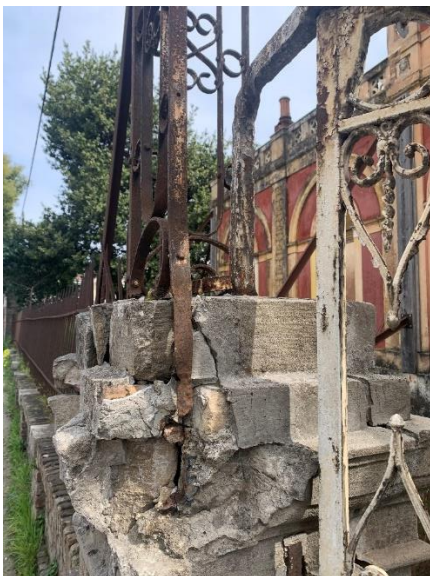
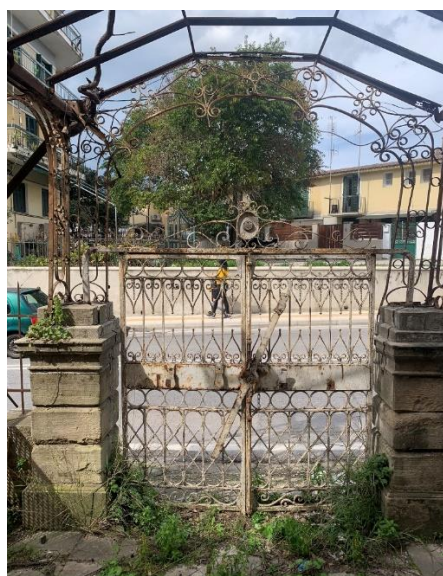
Παρά τη διάβρωση που έχουν υποστεί, τα μεταλλικά στοιχεία της περίφραξης διατηρούνται σε σχετικά καλή κατάσταση λόγω των συμπαγών διατομών που έχουν χρησιμοποιηθεί. Το ίδιο ισχύει και για το κτιστό τμήμα αυτής, στη κύρια όψη, εκτός ελάχιστων σημείων. Το στέγαστρο εισόδου έχει έντονη οξείδωση, ενώ η πέργκολα στην όψη του κήπου παρουσιάζει και κατασκευαστικές αστοχίες. Από τη φύτευση έχουν διασωθεί μόνο τα μεγάλα δέντρα. Τα μόνα στοιχεία για τη διαμόρφωση του κήπου μπορούν να ληφθούν από παλιές φωτογραφίες και δεν αφορούν τη συνολική έκταση αυτού.

Σε πρώτη ανάγνωση μοιάζει σχεδόν ακέραιο. Υπάρχουν όμως έντονες ρηγματώσεις από αστοχία των πρεκιών. Τα επιχρίσματα έχουν φθαρεί, αλλά διατηρούν τα αναγκαία ίχνη ώστε να μας παρέχουν την αρχική τους εικόνα και να επιτρέπουν μια ασφαλή ανακατασκευή. Η πόρτα εισόδου έχει αφαιρεθεί ενώ τα υπόλοιπα τρία παράθυρα είναι σε ιδιαίτερα κακή κατάσταση. Η επικάλυψη με λαμαρίνα το έχει διασώσει από την περαιτέρω διεύδυση των νερών στο εσωτερικό του. Λόγω του μικρού μεγέθους και της καλής διατήρησης της πληροφορίας που δίνουν τα επιμέρους στοιχεία του είναι δυνατή η επαναφορά του στη αρχική του μορφή.
