ΤΜΗΜΑ ΠΟΛΙΤΙΚΩΝ ΜΗΧΑΝΙΚΩΝ Τ.Ε.

ΠΤΥΧΙΑΚΗ ΕΡΓΑΣΙΑ

**ΑΠΟΚΑΤΑΣΤΑΣΗ ΠΑΛΑΙΩΝ ΦΥΛΑΚΩΝ
ΑΜΑΛΙΑΔΑΣ - ΕΠΑΝΑΧΡΗΣΗ ΩΣ
ΠΟΛΙΤΙΣΤΙΚΟ ΚΕΝΤΡΟ**

**ΠΑΤΡΑ
21 ΙΟΥΝΙΟΥ 2016**

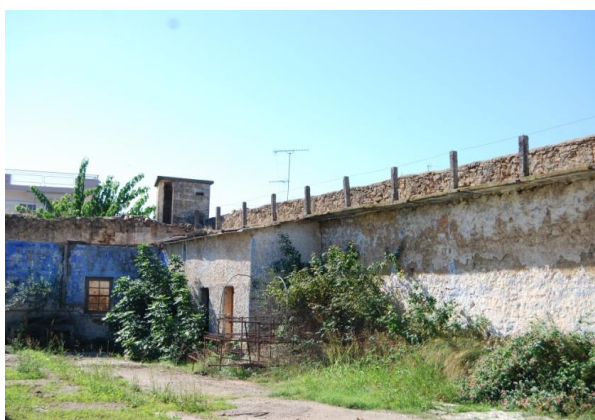
Ο προαύλιος χώρος των φυλακών καταλαμβάνει 496 m^2 , με παραμελημένη βλάστηση, κάνοντας δύσκολη τη διέλευση σε μερικά σημεία. Επίσης στο χώρο αυτόν υπάρχουν πρόχειρες κατασκευές κτισμάτων όπου σήμερα δεν είναι σε καλή κατάσταση όπως είναι μαγειρεία, τουαλέτες και κρατητήρια απομόνωσης (εικ. 1.8, εικ. 1.9). Επίσης, στη δεξιά γωνία του προαυλίου σε ύψος 4.18 m υπάρχει ένα φυλάκιο 3.5 m^2 , με διάδρομο επιτήρησης πλάτους 0.90 m .

Εικόνα 1.8. Φυλάκιο, διάδρομος επιτήρησης και κρατητήρια απομόνωσης.

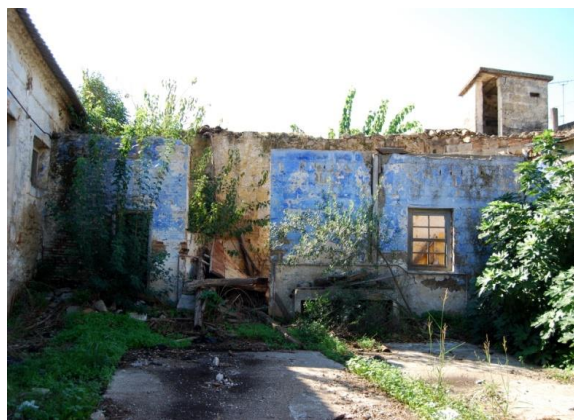
Εικόνα 1.9. Μαγειρεία, τουαλέτες.

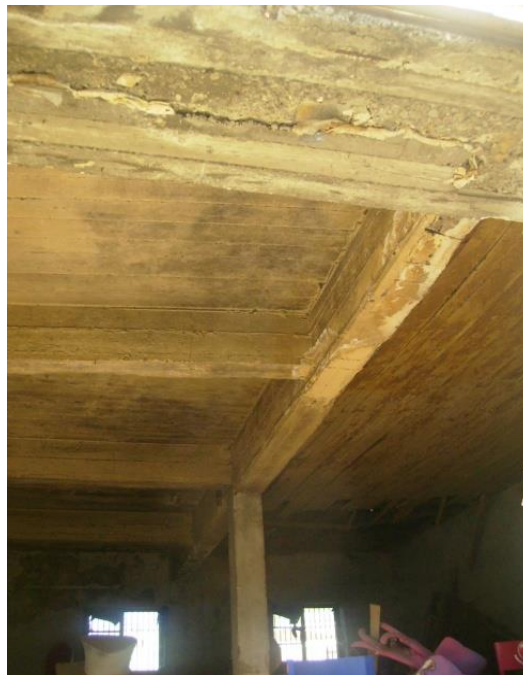
Σε εργασίες υποστύλωσης του κτιρίου, τοποθετήθηκαν εκ των υστέρων δοκοί και υποστυλώματα από οπλισμένο σκυρόδεμα. Αυτά είναι εμφανή στο εσωτερικό του κτιρίου, όπου έχει κατασκευαστεί ολόκληρο δίκτυο σκελετού από οπλισμένο σκυρόδεμα (εικ. 2.4).

Εικόνα 2.4. Δίκτυο δοκών – υποστυλωμάτων.

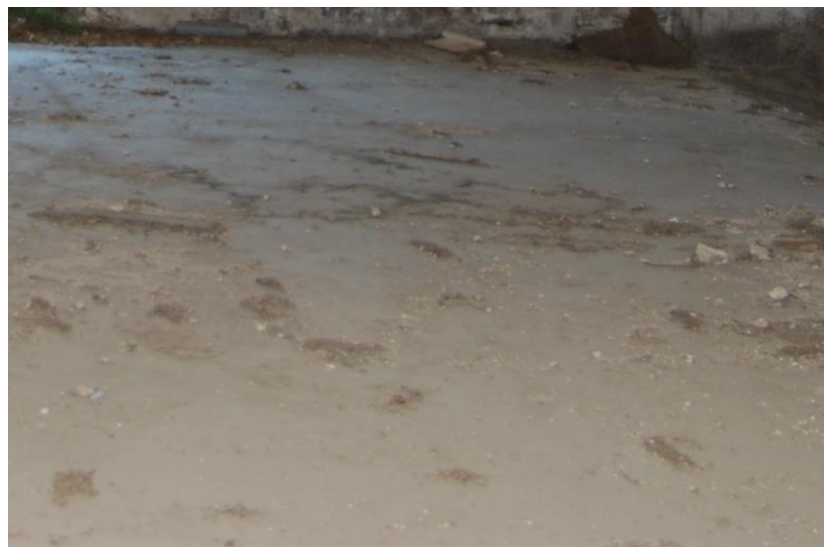
Στο δάπεδο του νεοκλασικού δε μπορούμε να διακρίνουμε από τι υλικό ήταν κατασκευασμένο, καθώς δεν έχουμε πρόσβαση σε αυτό. Στο διπλανό κτίριο το δάπεδο είναι κατασκευασμένο από οπλισμένο σκυρόδεμα. Πιθανώς αποτελεί μεταγενέστερη προσθήκη και εδράζεται περιμετρικά στους φέροντες τοίχους του κτιρίου (εικ. 2.8).

Εικόνα 2.8. Δάπεδο από σκυρόδεμα.

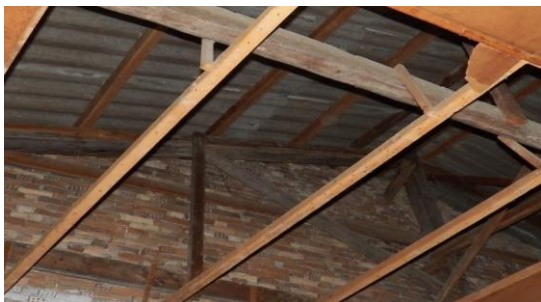
Η στέγη του μονώροφου κτιρίου είναι δίριχτη, επίσης κατασκευασμένη από ξύλο, ωστόσο στην κορυφή της έχει τοποθετηθεί λαμαρίνα (εικ. 2.23). Ο τρόπος αυτός αποτελεί προφανώς έναν πρόχειρο τρόπο επικάλυψης της στέγης και είναι μεταγενέστερος. Το εσωτερικό του μονώροφου κτιρίου καλύπτεται από ξύλινη ψευδοροφή (εικ. 2.22).

Εικόνα 2.22. Λαμαρίνα επικάλυψης στέγης μονώροφου.

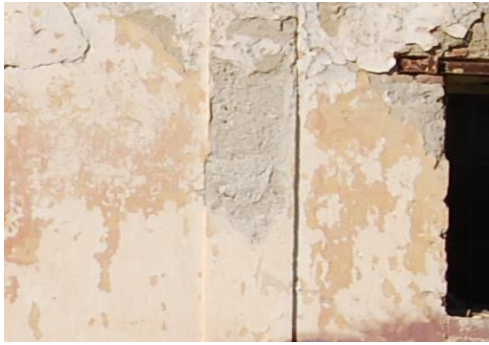
Εικόνα 2.25. Υπολείμματα χρώματος ανατολικής όψης.

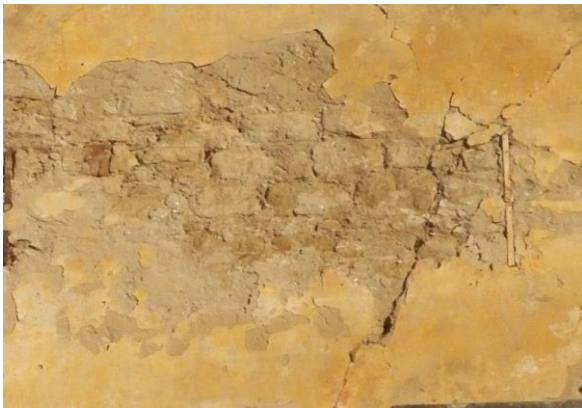
Στην περίπτωση του κτιρίου των φυλακών παρατηρούμε έντονη αποσάθρωση του επιχρίσματος. Κατά την αποσάθρωση επιφανειακών στρωμάτων του επιχρίσματος, το επίχρισμα χάνει την συνοχή του και διαβρώνεται. Η διάβρωση αυτή μπορεί να είναι επιφανειακή ή σε όλο το βάθος του. Η διαδικασία αυτή ενεργοποιείται συνήθως όταν η υγρασία διεισδύσει στη μάζα της τοιχοποιίας και μειώνει σημαντικά τις μηχανικές αντοχές της τοιχοποιίας. Σε όλες τις όψεις υπάρχουν εκτεταμένες περιοχές με απώλεια της εξωτερικής στρώσης επιχρίσματος (εικ. 3.2, εικ. 3.3, εικ. 3.4). Σε άλλα σημεία παρατηρείται τοπική απώλεια επιχρίσματος (εικ. 3.5, εικ. 3.6).

Εικόνα 3.2. Απώλεια εξωτερικής στρώσης και τοπική απώλεια επιχρίσματος

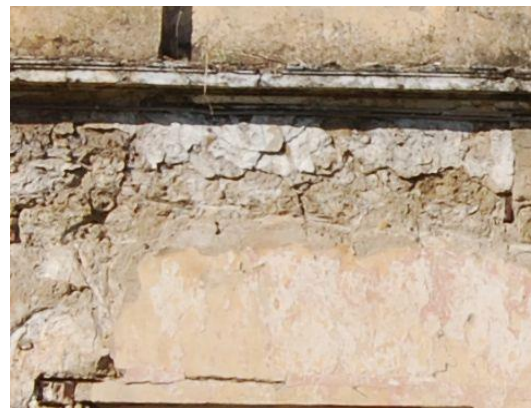
Εικόνα 3.3. Τοπική απώλεια Αρμολογήματος

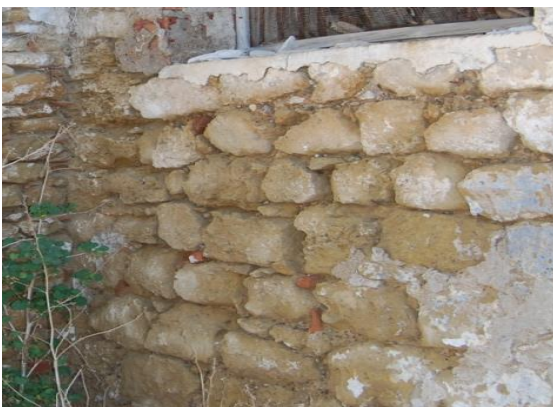
Εικόνα 3.4. Αποσάθρωση επιχρίσματος και τοπική απώλεια αρμολογήματος

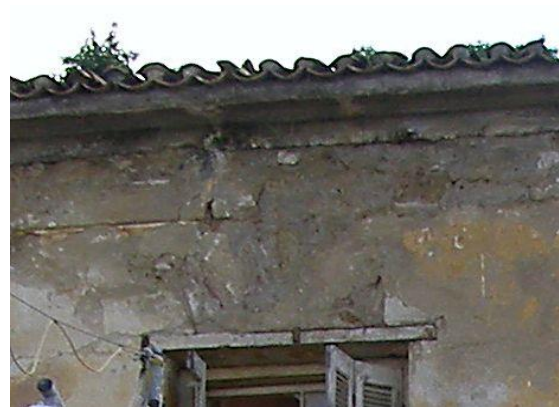
Εικόνα 3.5. Απώλεια εξωτερικής στρώσης και τοπική εμφάνιση βλάστησης

Το επίχρισμα επικάλυψης του κτιρίου εξωτερικά, καθώς και τα επιχρίσματα που διαμορφώνουν τον διάκοσμό του, φέρουν εκτεταμένες βλάβες. Πιο συγκεκριμένα παρατηρείτε απώλεια εξωτερικής ή και εσωτερικής στρώσης επιχρίσματος και εκτεταμένη αποκόλληση επιχρίσματος. Εκτεταμένη είναι και η ανάπτυξη μούχλας και μικροοργανισμών, βρύων, λειχήνων, βλάστησης και σχηματισμός κηλίδων λόγω υγρασίας (εικ.3.5, εικ.3.6).

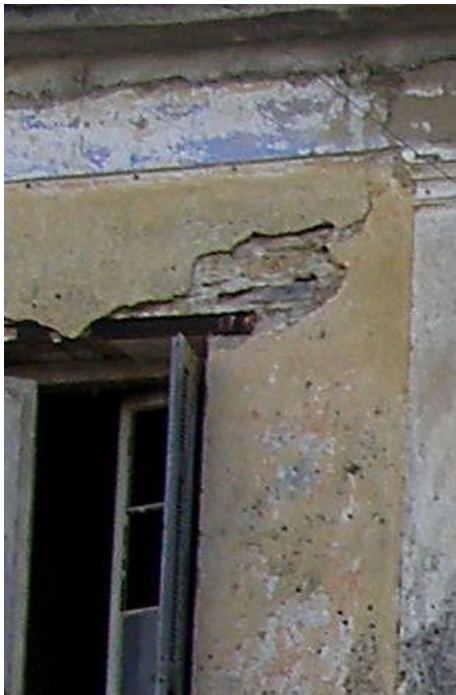
Εικόνα 3.6 Τοπική απώλεια επιχρίσματος

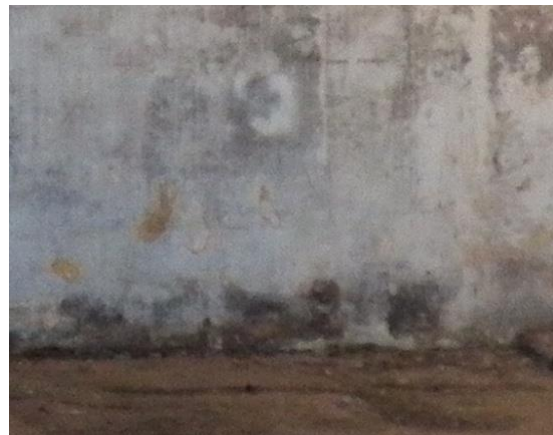
Εικόνα 3.7 Ανάπτυξη μούχλας και μικροοργανισμών στο εσωτερικό

Στο εσωτερικό του κτιρίου δεν παρατηρούνται σημαντικές φθορές μόνο ανάπτυξη μούχλας και μικροοργανισμών. (εικ 3.7)

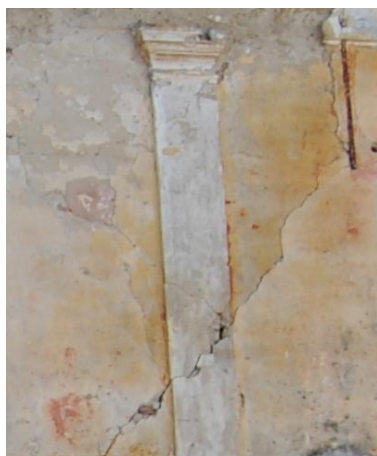
Στο κτίριο των παλαιών φυλακών Αμαλιάδας διακρίνουμε στη βόρεια όψη μία διαγώνια ρωγμή μεσαίου πλάτους. Η ρωγμή αυτή εμφανίζεται στον όροφο του κτιρίου και διαπερνά κι έναν ψευδοπεσσό της κατασκευής (εικ. 3.8). Στη δυτική όψη παρατηρούμε άλλη μια ρωγμή μεσαίου πλάτους

Εικόνα 3.8. Ρωγή τοιχοποιίας ανατολικής όψης.

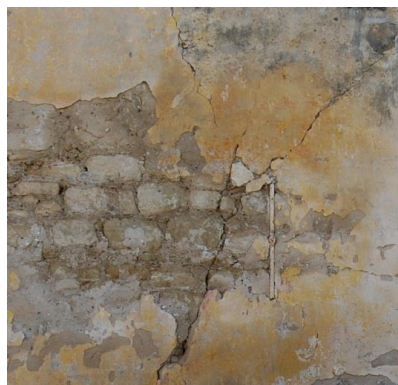
Εικόνα 3.9. Ρωγή τοιχοποιίας δυτικής όψης.

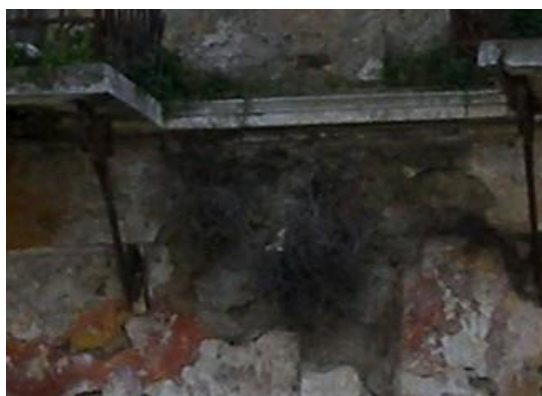
Η υγρασία ευνοεί την εμφάνιση και τον πολλαπλασιασμό μικροοργανισμών, οι οποίοι σχηματίζουν αποικίες και τρεφόμενοι από την οργανική ύλη της τοιχοποιίας διαρκώς αυξάνονται. Το κτίριο δεν συντηρείται, επομένως το πρόβλημα είναι αρκετά εκτεταμένο. (εικ. 3.10).

Εικόνα 3.10. Μούχλα στην τοιχοποιία

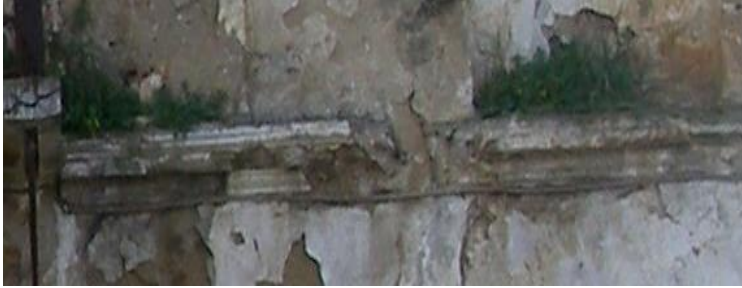
Στα ίδια αίτια οφείλεται και η βλάστηση από ρίζες και χορτάρια, τα οποία αναπτύσσονται δίπλα ή επάνω στην τοιχοποιία. Οι ρίζες τους μπορεί να προκαλέσουν μηχανική επίδραση στο φέροντα οργανισμό, και τοπική αποδιοργάνωση στις τοιχοποιίες.. (εικ. 3.11) (εικ. 3.12).

Εικόνα 3.11. Βλάστηση στη βόρεια όψη.

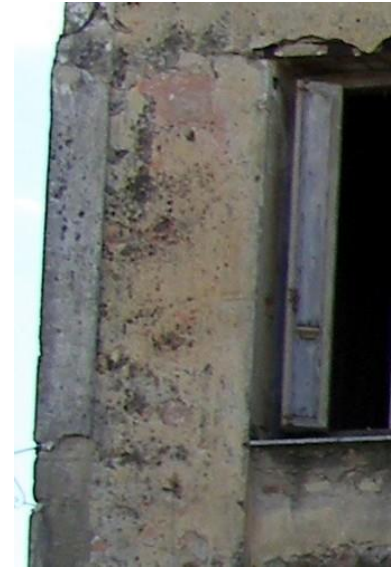
Εικόνα 3.12. Βρύα στην τοιχοποιία.

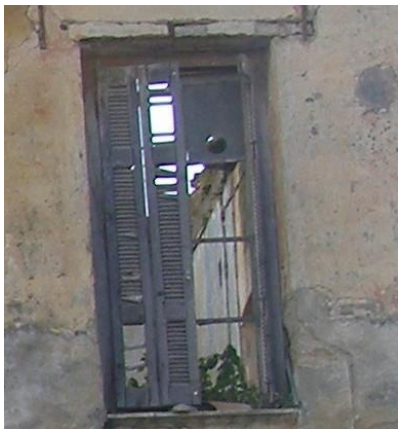
Στα εξωτερικά παράθυρα του κτιρίου παρατηρούμε ότι στη βόρεια όψη τα παραθυρόφυλλα είναι σπασμένα (εικ. 3.14). Στα περιγράμματα των κουφωμάτων υπάρχουν σαπισμένα ξύλινα στοιχεία. Στην ανατολική όψη παρατηρούμε επίσης σπασμένα εξώφυλλα παραθύρων. Βλέπουμε όμως και σημαντικές φθορές στα μεταλλικά στοιχεία των κουφωμάτων, τα οποία έχουν οξειδωθεί σημαντικά από τον ατμοσφαιρικό αέρα την υγρασία και από την έλλειψη μόνωσης. Το μεγαλύτερο μέρος τους είναι σκουριασμένο. (εικ. 3.16).

Εικόνα 3.14. Παράθυρο με σπασμένα εξώφυλλα

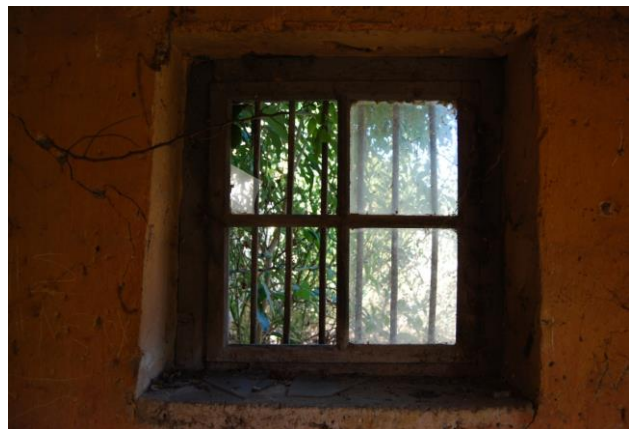
Άλλες φθορές που φαίνονται είναι σπασμένοι υαλοπίνακες σε πλήθος ανοιγμάτων (εικ. 3.15), οι οποίοι χρήζουν πλήρους αντικατάστασης.

Εικόνα 3.15. Παράθυρο με σπασμένο υαλοπίνακα.

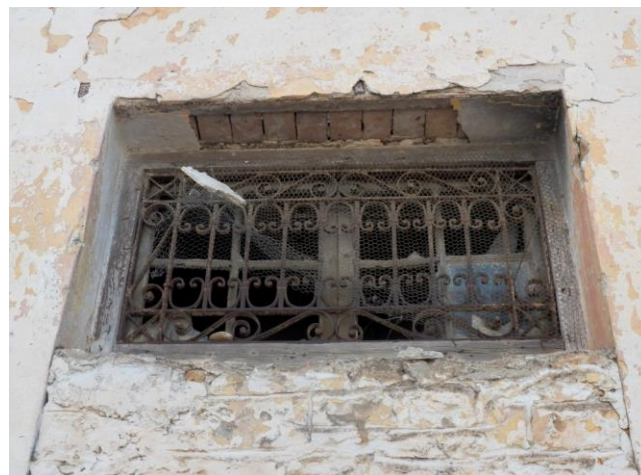
Εικόνα 3.16. Παράθυρο με σκουριασμένο μεταλλικό σκελετό.

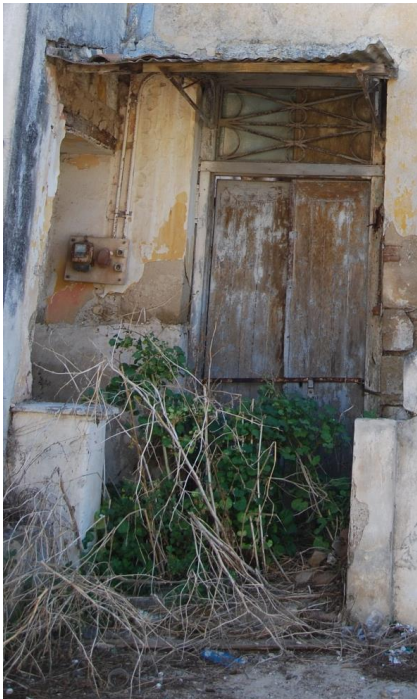
Οι εξωτερικές πόρτες εμφανίζουν φθορές στα εξώφυλλα τους, τα οποία είναι σπασμένα και σε μεγάλο βαθμό οι ξύλινες επιφάνειές τους έχουν σαπίσει (εικ. 3.17, εικ 3.18). Όλα τα ξύλινα εξωτερικά ανοίγματα του οικοδομήματος φέρουν οξειδωμένα μεταλλικά στοιχεία και διαβρωμένα και αλλού σπασμένα υαλοστάσια (εικ.3.19, εικ 3.20). Η έκθεση του ξύλου στο ηλιακό φως και στην υγρασία καθιστά απαραίτητη την τακτική του συντήρηση. Η έλλειψη της συντήρησης αυτής αποδεικνύεται καταστροφική για τα ξύλινα κουφώματα.

Εικόνα 3.17. Σαπισμένη πόρτα ισόγειο και οξειδωμένα μεταλλικά στοιχεία.

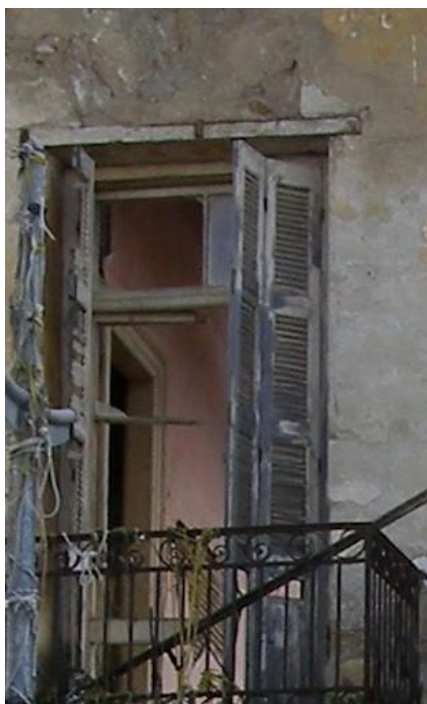
Εικόνα 3.19. Σαπισμένα ξύλινα μέλη και απώλεια υαλοπινάκων.

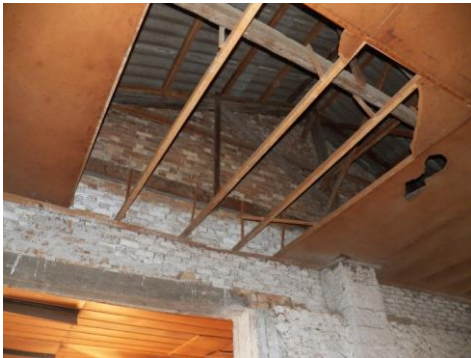
Εικόνα 3.22. Σπασμένη ψευδοροφή

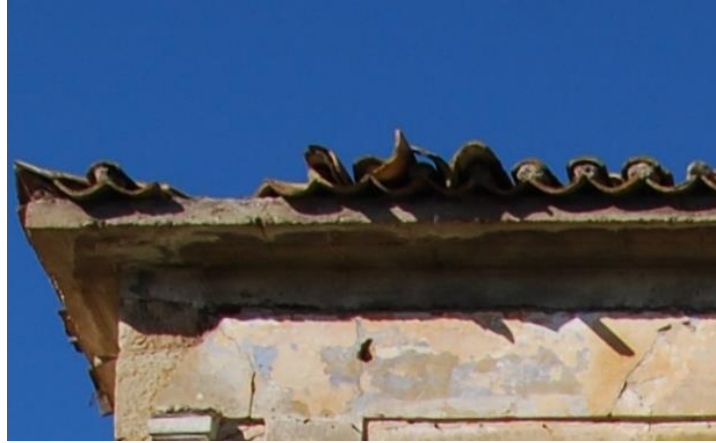
Τέλος, τα κεραμίδια που συνθέτουν την επικεράμωση των στεγών του κτιρίου, όπου αυτή παραμένει όπως είχε κατασκευαστεί, βρίσκονται σε κακή κατάσταση στο σύνολό τους. Τα περισσότερα είναι σπασμένα και πολλά έχουν φύγει από τη θέση τους (εικ. 3.25).

Εικόνα 3.25. Σπασμένα κεραμίδια

Ανακατασκευή ξύλινης στέγης με θερμομόνωση και γαλλικά κεραμίδια.

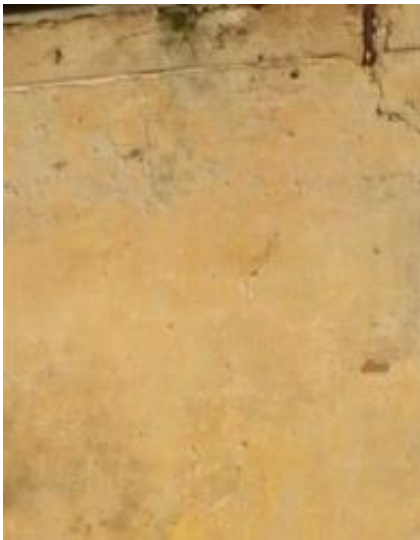
Βλέπουμε μία άποψη της δυτικής όψης του κτιρίου (εικ. 3.27), στην οποία φαίνεται το ξεθώριασμα του αρχικού χρώματος αλλά και τα κενά στο χρωματισμό που προκαλεί η αποσάθρωση του επιχρίσματος (εικ. 3.29). Το επίχρισμα στις εσωτερικές τοιχοποιίες του νεοκλασικού παρουσιάζει αποκολλήσεις και φουσκώματα στο χρώμα λόγω υγρασίας (εικ. 3.28).

Εικόνα 3.27. Ξεθώριασμα χρωματισμού λόγω υγρασίας

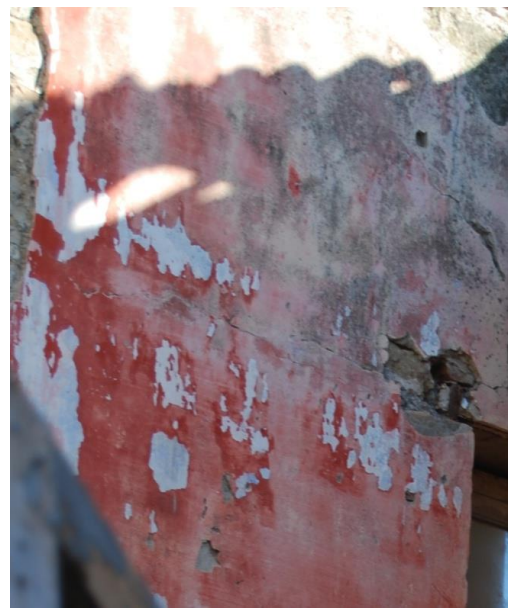
Εικόνα 3.28. Αποκόλληση και φουσκώματα λόγω υγρασίας

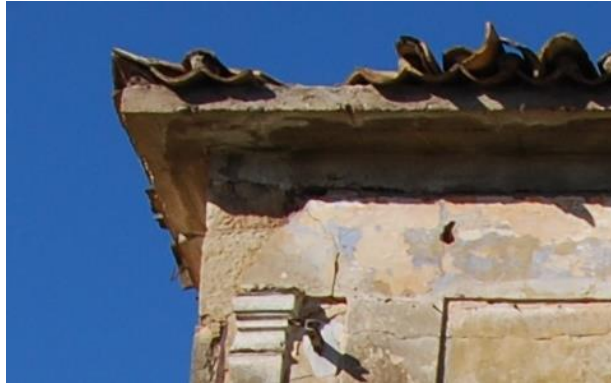
Περιμετρικά τις τοιχοποιίας βρίσκονται τα γείσα, επί των οποίων εδράζονται τα άκρα της στέγης. Η έκθεσή τους στην υγρασία και στις εναλλαγές της θερμοκρασίας, οι οποίες προκαλούν αλλεπάλληλες συστολοδιαστολές έχει οδηγήσει στη ρηγματώση τους σε διάφορα σημεία, όπως φαίνεται (εικ. 3.30).

Εικόνα 3.30. Ρηγματώσεις στο γείσο.

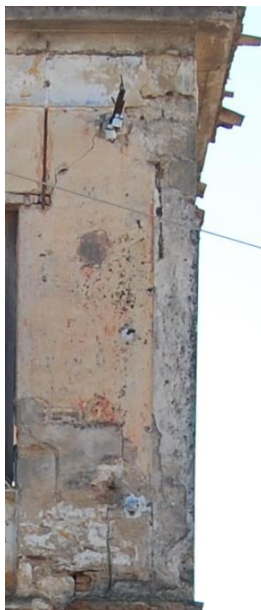
Στις όψεις του κτιρίου βρίσκονται ψευδοπεσσοί σαν διακοσμητικά στοιχεία. Στις παρακάτω εικόνες βλέπουμε κατεστραμμένο τμήμα ψευδοπεσσού (εικ. 3.31) και αποκόλληση επιχρίσματος ψευδοπεσσού (εικ. 3.32).

Εικόνα 3.31. Κατεστραμμένο τμήμα ψευδοπεσσού.

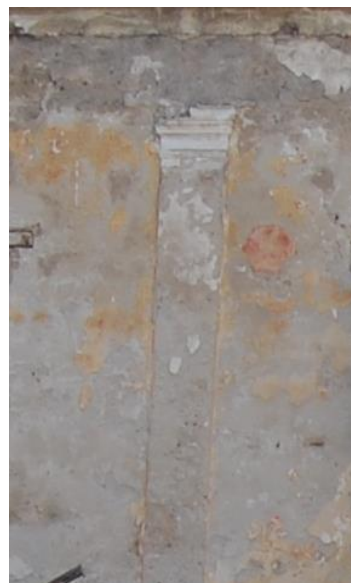
Εικόνα 3.32. Αποκόλληση επιχρίσματος ψευδοπεσσού.

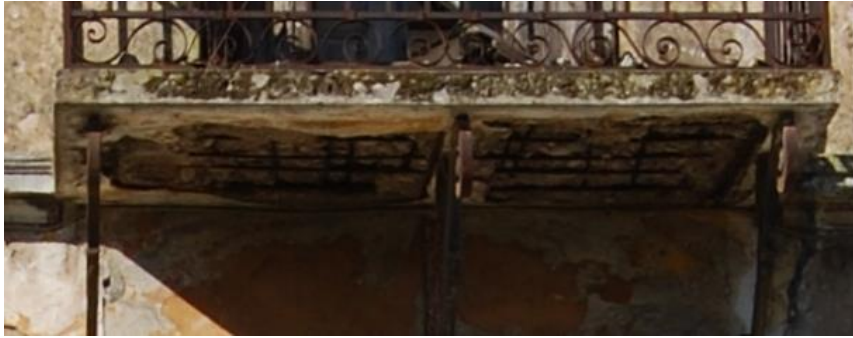
Οι βάσεις των μπαλκονιών έχουν υποστεί ρηγματώσεις. Στο δε μπαλκόνι της ανατολικής όψης του κτιρίου, το κάτω μέρος της βάσης του έχει αποσαθρωθεί εντελώς κι έχει αποκαλυφθεί ο οπλισμός, ο οποίος έχει οξειδωθεί (εικ. 3.33). Τα μεταλλικά κιγκλιδώματα των μπαλκονιών αλλά και τα μεταλλικά στηρίγματα της βάσης τους έχουν σκουριάσει (εικ. 3.34) .

Εικόνα 3.33. Αποκάλυψη οπλισμού μπαλκονιού.

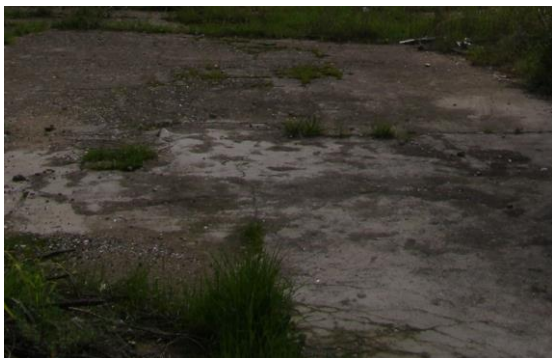
Ο προαύλιος χώρος του κτιρίου είναι από σκυρόδεμα, το οποίο σε πολλά σημεία είναι ρηγματωμένο (εικ. 3.35). Στα κενά του σκυροδέματος έχει αναπτυχθεί βλάστηση, η οποία εντείνει το πρόβλημα των ρηγματώσεων και της καταστροφής του δαπέδου του προαυλίου (εικ. 3.36). Ο χώρος είναι γεμάτος χώματα, πέτρες και διάφορα άχρηστα αντικείμενα (εικ. 3.37). Το πλακόστρωτο τμήμα που βρισκόταν δίπλα στη μάντρα έχει ρηγματωθεί και πολλές πλάκες είναι σπασμένες και κατεστραμμένες (εικ. 3.38).

Εικόνα 3.35. Ρηγματωμένο σκυρόδεμα προαυλίου.

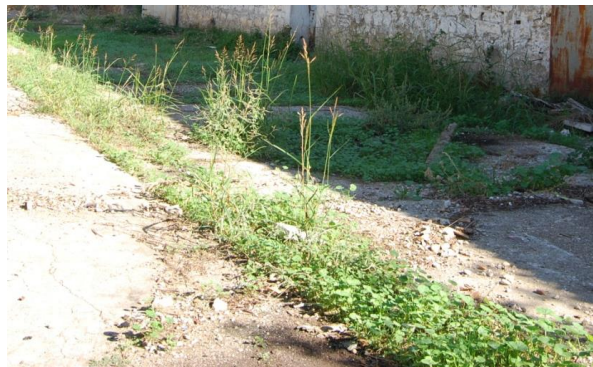
Εικόνα 3.36. Βλάστηση στο προαύλιο.

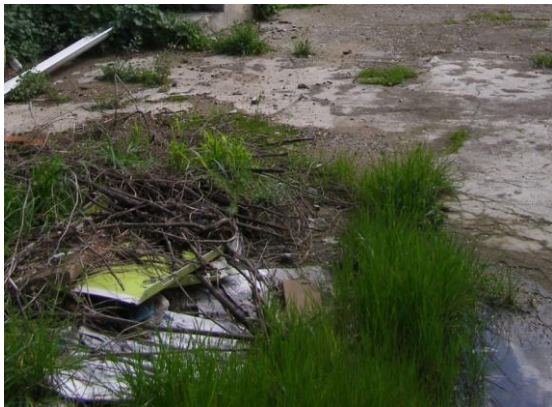
Εικόνα 3.37. Χώματα και μάζα στο προαύλιο.

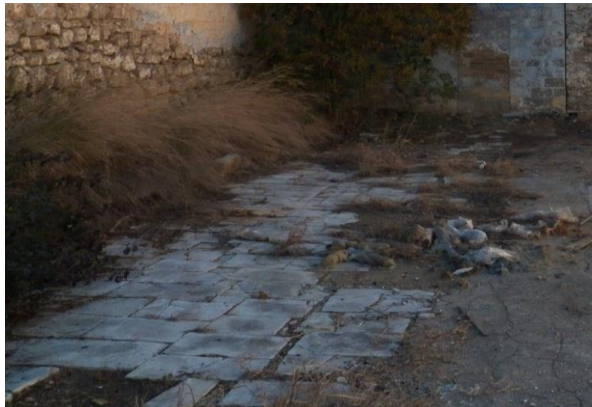
Εικόνα 3.38. Φθορά στο πλακόστρωτο.

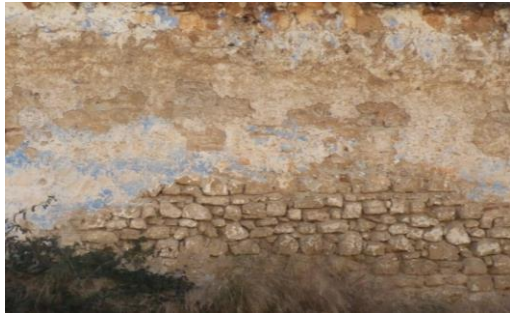
Η μάντρα του οικοπέδου έχει υποστεί σχεδόν πλήρη αποκόλληση επιχρίσματος. Στο μεγαλύτερο μέρος της οι δομικοί λίθοι είναι τελείως εμφανείς (εικ. 3.39) ενώ με τη φθορά του επιχρίσματος έχει αλλοιωθεί σημαντικά και ο χρωματισμός της μάντρας. Στη βάση της μάντρας έχει αναπτυχθεί ανεξέλεγκτη βλάστηση από χορτάρια και θαμνώδη φυτά (εικ. 3.40).

Εικόνα 3.39. Αποσάθρωση επιχρίσματος της μάντρας.

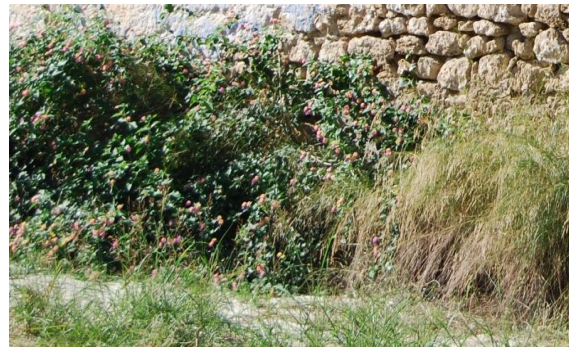
Εικόνα 3.40. Βλάστηση στη μάντρα.
