ΤΕΧΝΟΛΟΓΙΚΟ ΕΚΠΑΙΔΕΥΤΙΚΟ ΙΔΡΥΜΑ ΔΥΤΙΚΗΣ ΕΛΛΑΔΑΣ

ΣΧΟΛΗ ΤΕΧΝΟΛΟΓΙΚΩΝ ΕΦΑΡΜΟΓΩΝ
ΤΜΗΜΑ ΠΟΛΙΤΙΚΩΝ ΜΗΧΑΝΙΚΩΝ Τ.Ε.

ΠΤΥΧΙΑΚΗ ΕΡΓΑΣΙΑ

ΑΠΟΚΑΤΑΣΤΑΣΗ ΚΑΙ ΕΠΑΝΑΧΡΗΣΗ ΣΕ ΔΙΑΤΗΡΗΤΕΟ ΚΤΗΡΙΟ ΣΤΟΝ ΠΕΙΡΑΙΑ

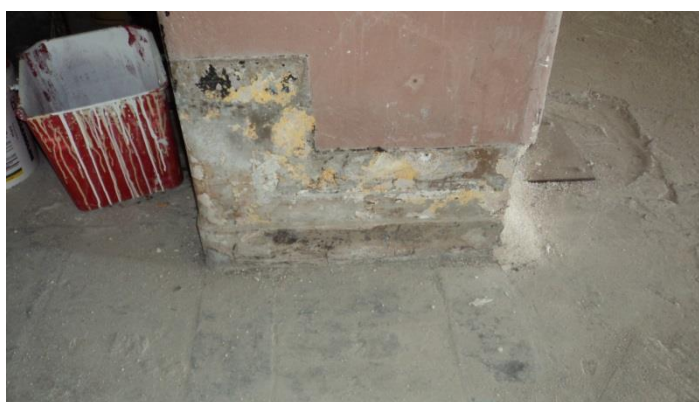
Εικόνα 12. Ένδειξη ύπαρξης ριχτιών στην συμβολή χώρων A-K

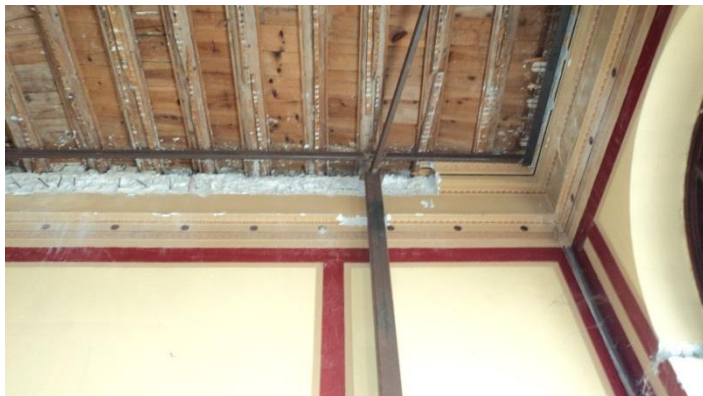
Εικόνα 34. Ηλεκτρολογικές εγκαταστάσεις ισογείου

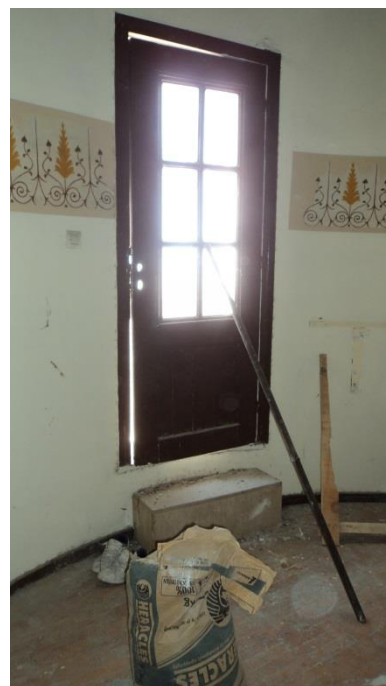
Εικόνα 252. Άποψη χώρου ΣΒ

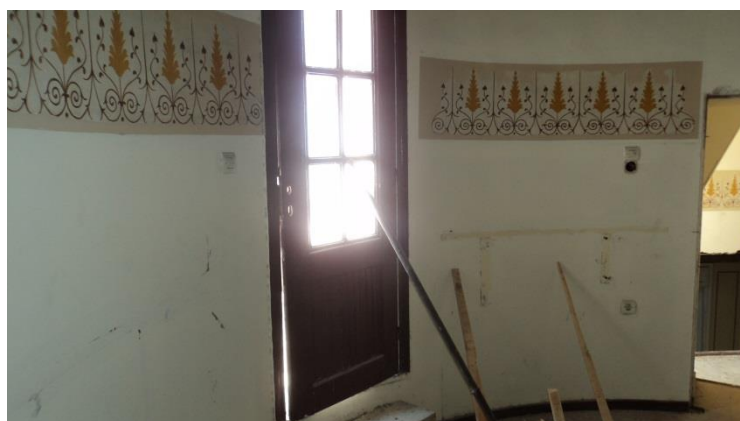
Εικόνα 253. Άποψη χώρου ΣΒ

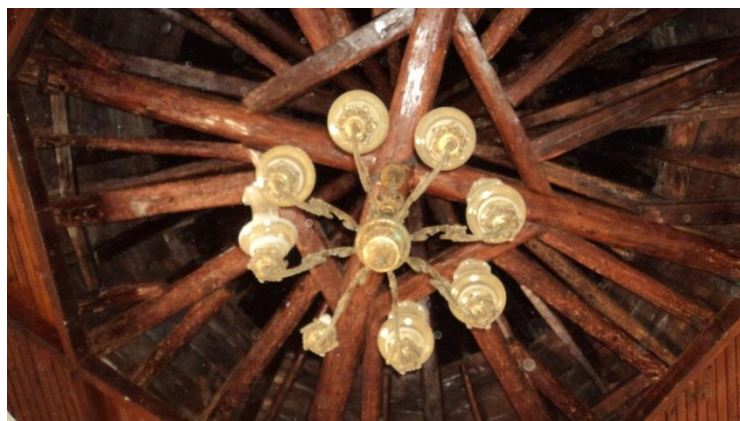
Εικόνα 254. Άποψη χώρου ΣΒ

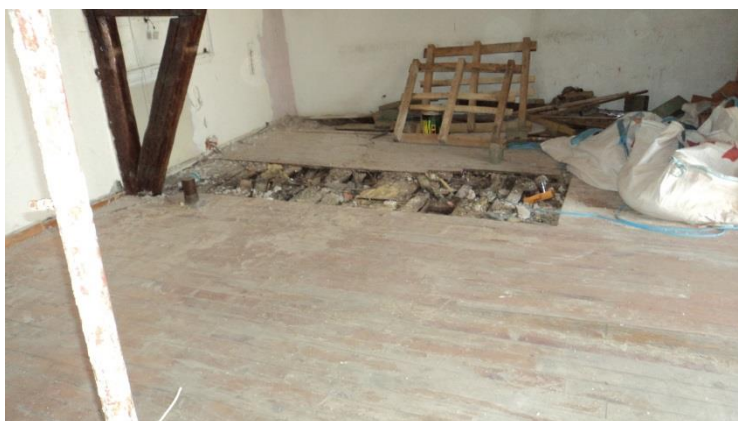
Εικόνα 258. Δάπεδο χώρου ΣΔ

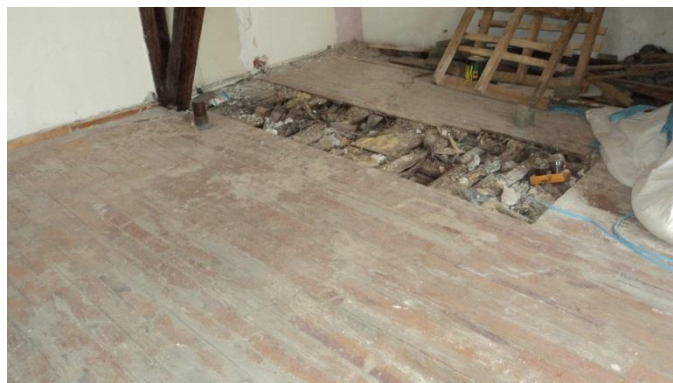
Εικόνα 264. Δάπεδο χώρου ΣΔ
