ΤΕΧΝΟΛΟΓΙΚΟ ΕΚΠΑΙΔΕΥΤΙΚΟ ΙΔΡΥΜΑ ΔΥΤΙΚΗΣ ΕΛΛΑΔΑΣ
ΣΧΟΛΗ ΤΕΧΝΟΛΟΓΙΚΩΝ ΕΦΑΡΜΟΓΩΝ
ΤΜΗΜΑ ΠΟΛΙΤΙΚΩΝ ΜΗΧΑΝΙΚΩΝ Τ.Ε.
ΚΑΤΕΥΘΥΝΣΗ ΜΟΡΦΟΛΟΓΙΑΣ ΚΑΙ ΑΝΑΣΤΗΛΩΣΗΣ ΚΤΗΡΙΩΝ
ΠΡΩΗΝ ΑΝΑΚΑΙΝΙΣΗ & ΑΠΟΚΑΤΑΣΤΑΣΗ ΚΤΗΡΙΩΝ

ΠΤΥΧΙΑΚΗ ΕΡΓΑΣΙΑ

**Μελέτη Αποτύπωσης και Πρόταση
Αποκατάστασης του κτηρίου Ρεδιάδειο
στην Ιουλίδα της νήσου Κέα**

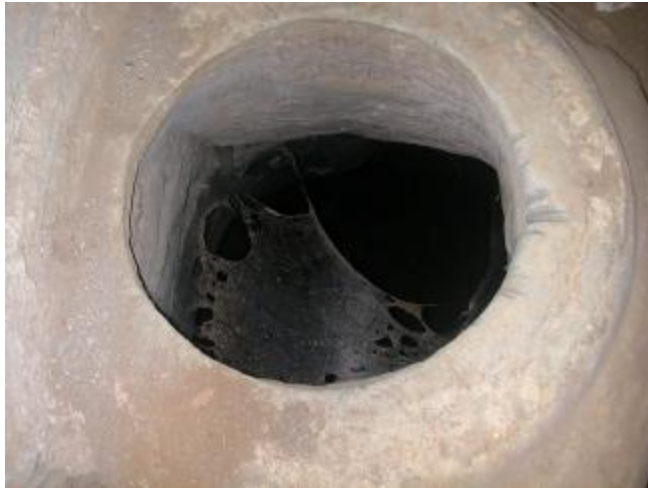
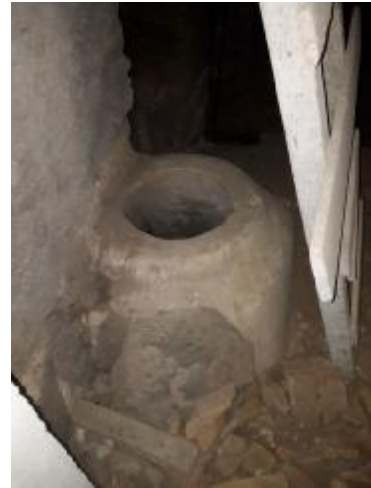
Εικόνα 17 Άποψη στέρνας στο επίπεδο του υπογείου.

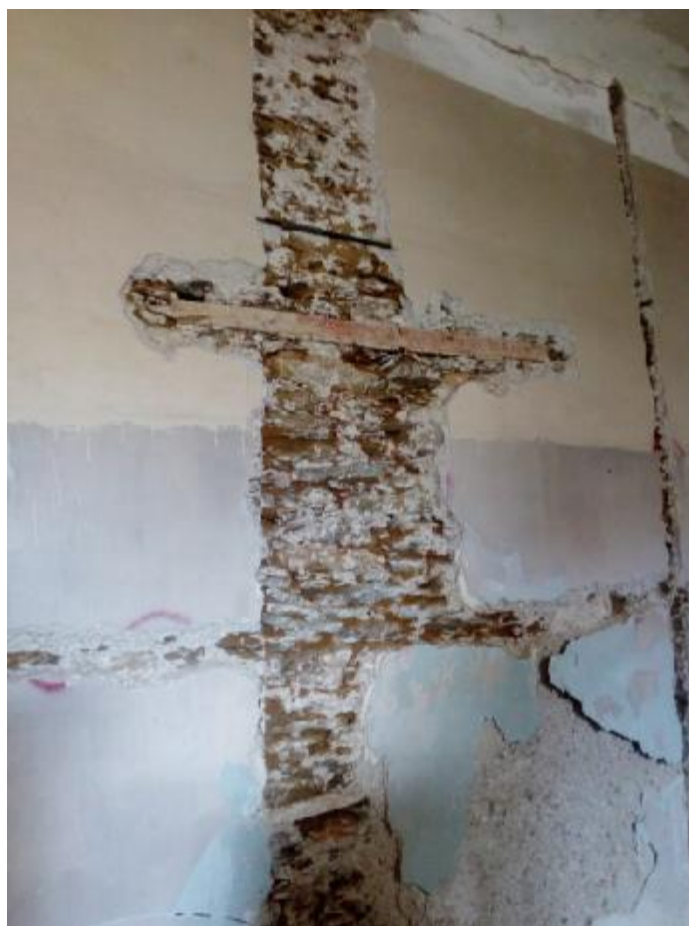
Εικόνα 18 Τομή καθ' ύψος της φέρουσας τοιχοποιίας για μελέτη της λιθοδομής, στον χώρο του ισογείου.

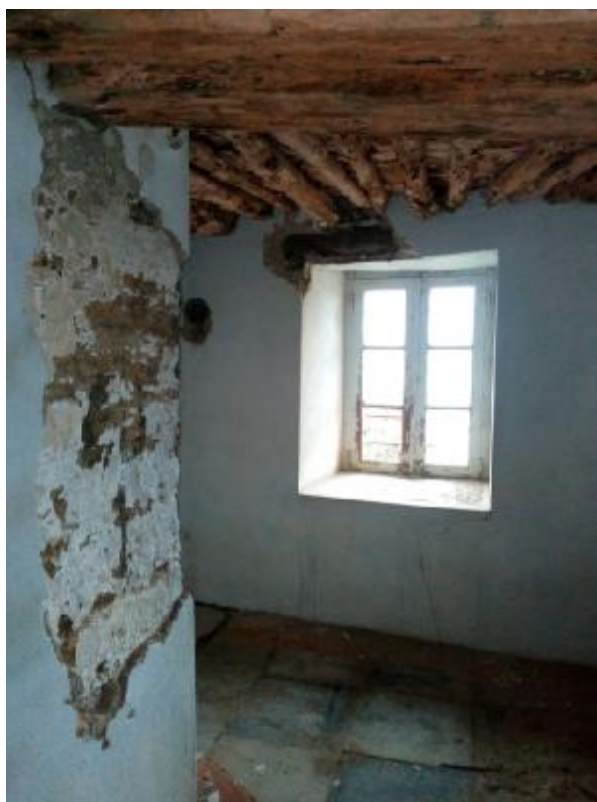
Εικόνα 20 Αποψη φέρουσας τοιχοποιίας στον ημιυπόγειο χώρο πάχους 55cm.

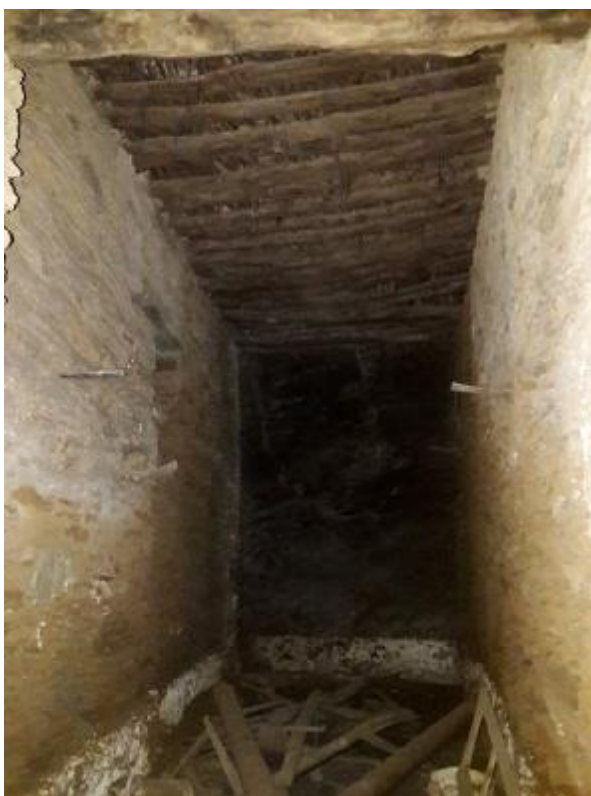
Εικόνα 21 Φέρουσα λίθινη τοιχοποιία υπογείου πάχους 55-60cm με έδραση στον βράχο.

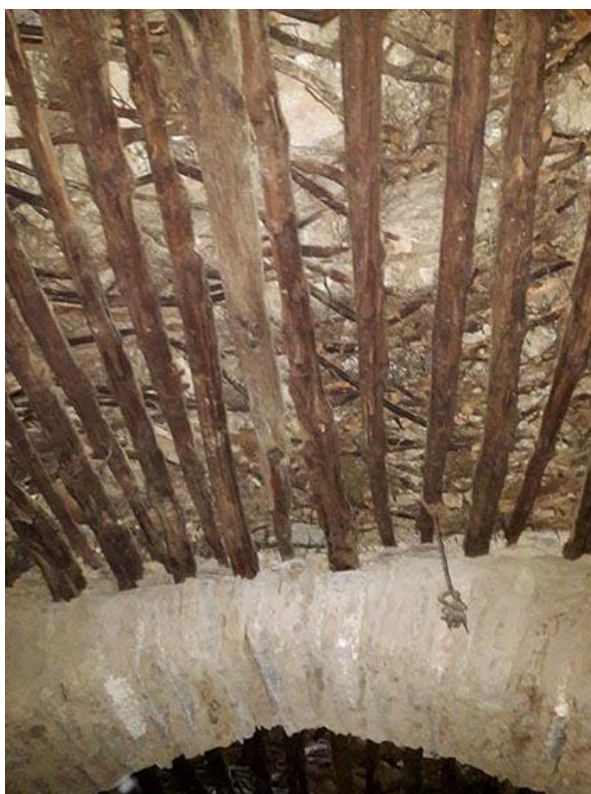
Εικόνα 22 Χαρακτηριστική κατασκευαστική δομή οριζόντιου φέροντα οργανισμού.

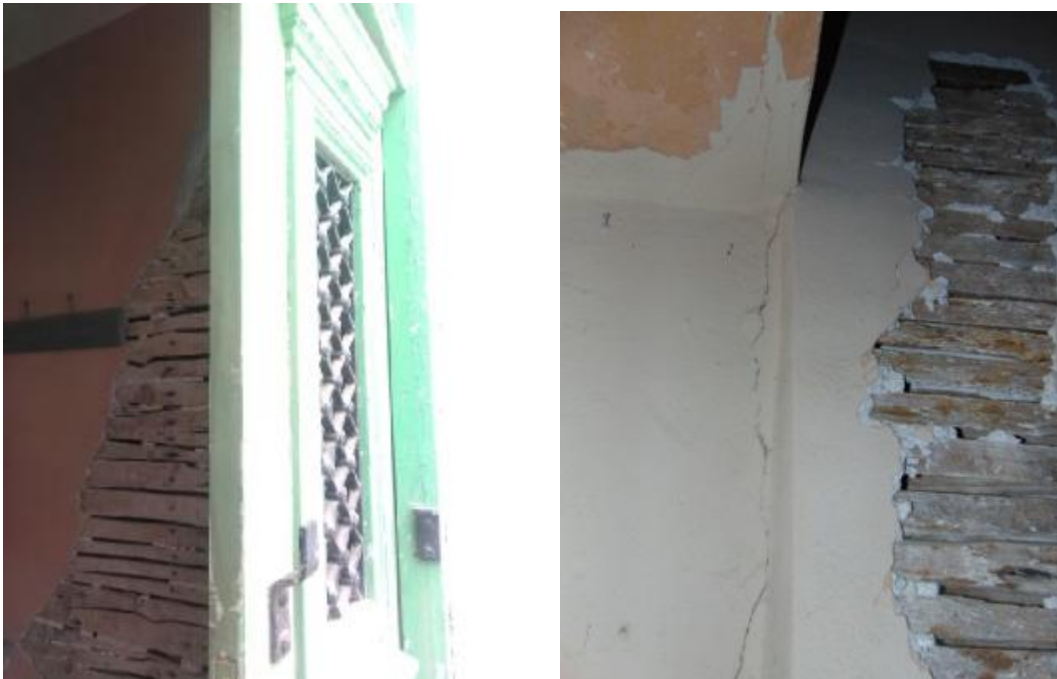
Εικόνα 23 Εσωτερικές τοιχοποιίες από μπαγδατί στο ισόγειο.

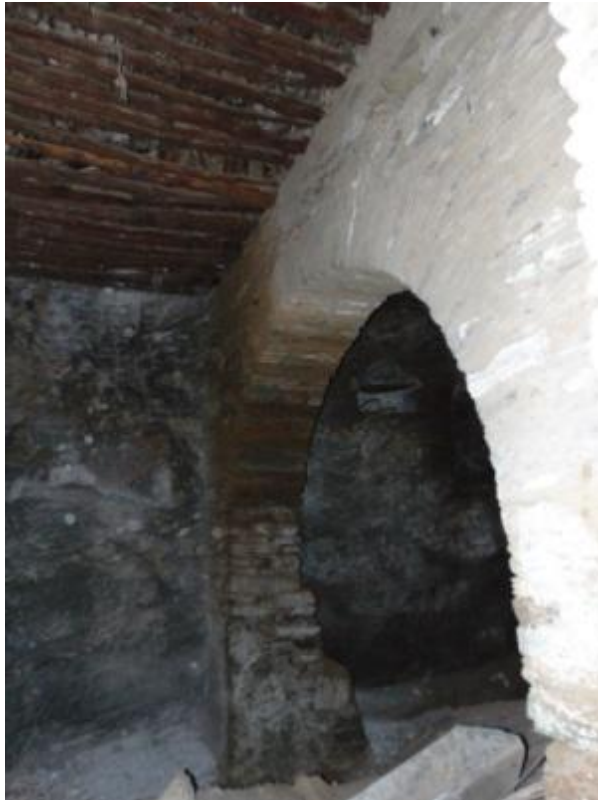
Εικόνα 24 Κατασκευαστική δομή τόξου από αργολιθοδομή στον χώρο του υπογείου.

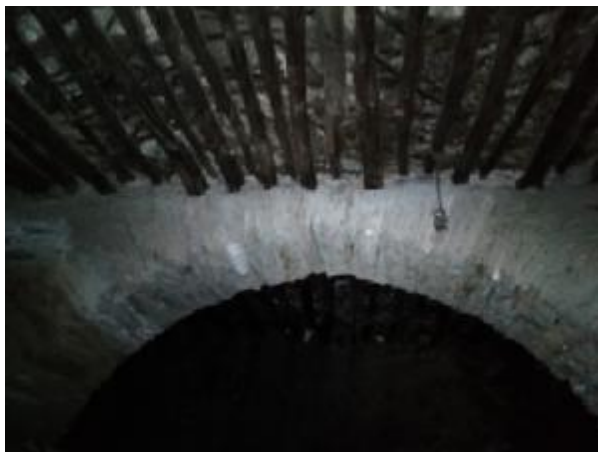
Εικόνα 25 Άποψη ανώτερου επιπέδου τόξου στο υπόγειο. Έδραση με τον οριζόντιο φέροντα οργανισμό.

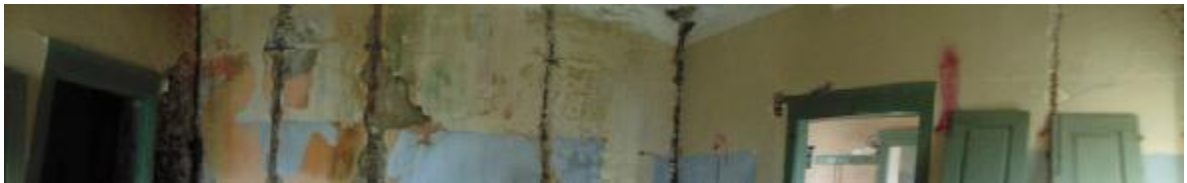
Εικόνα 26 Εσωτερικά επιχρίσματα στο ισόγειο.

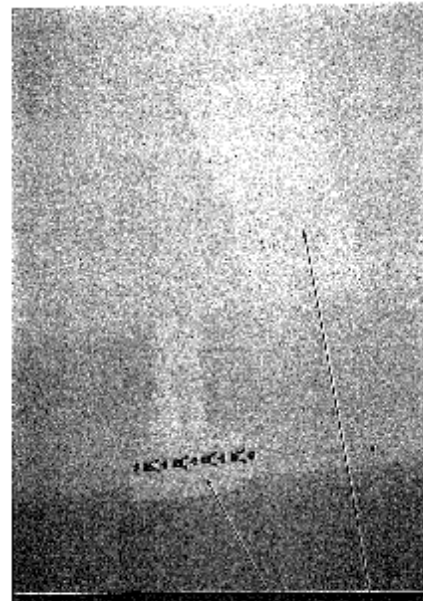
Δείγματα αποκάλυψης στο χώρο 6 του κτηρίου: τοίχος, στέγη

Από τη έρευνα προέκυψε ότι στους χώρους του ισογείου σώζονται ίχνη πηλού «σταμπωτού» διακόσμου στην άνω ζώνη της επιφάνειας των τοίχων «φρίζα». Τα μοτίβα είναι πολύ λιτά, επαναλαμβανόμενα και αποτελούν ελάχιστη επέμβαση. Για την κατασκευή του διακόσμου χρησιμοποιήθηκαν δύο διαφορετικά σχέδια (ένα για κάθε χώρο) και οι χρωστικές τοποθετήθηκαν με πινέλο σε στεγνό κονίαμα. Το αρχικό κονίαμα των οροφών έχει αντικατασταθεί με νεότερο που δεν φέρει διάκοσμο. Κατά τη διάρκεια διερεύνησης δεν διαπιστώθηκε σε καμία επιφάνεια τοίχου ή οροφής αρχικός ζωγραφικός διάκοσμος. Στους υπόλοιπους χώρους του κτηρίου δεν διαπιστώθηκαν ίχνη διακόσμου.

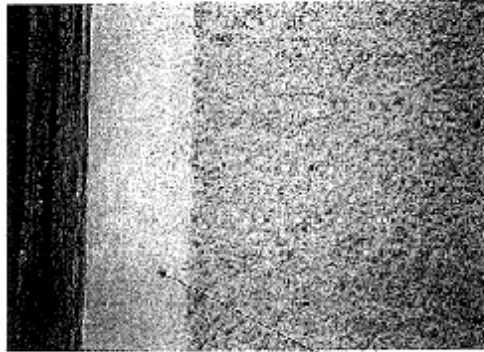
Περιμετρική κορνίζα κενώματος στην όψη

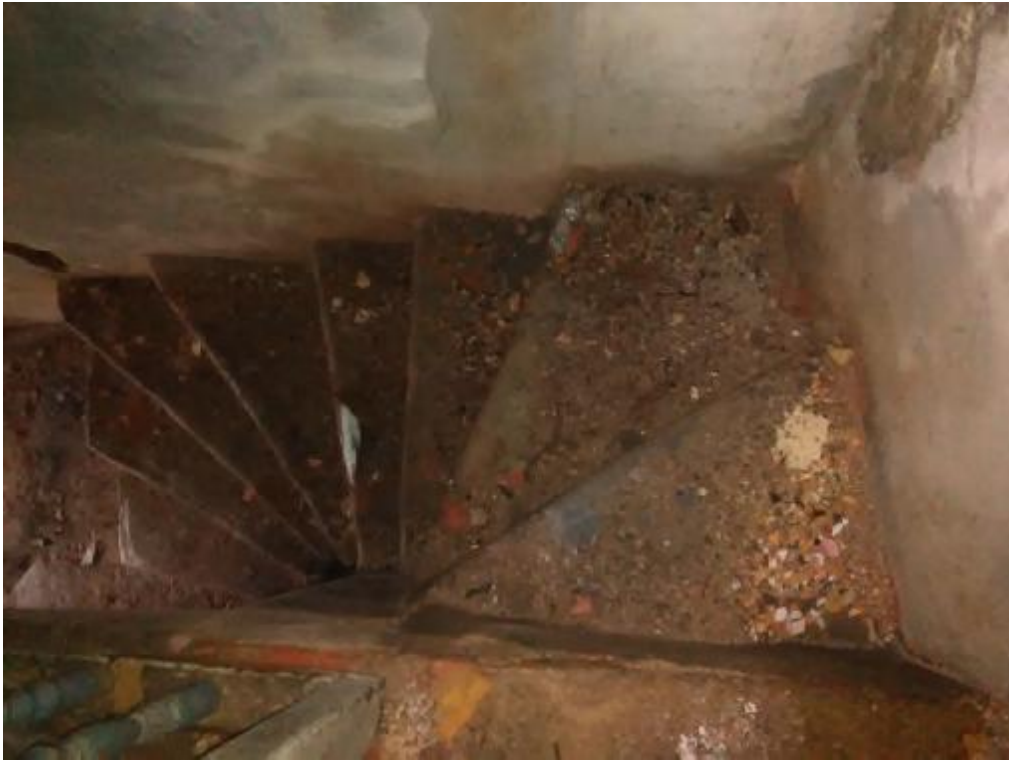
Εικόνα 49 Κύρια κλίμακα που οδηγεί στο ημιυπόγειο και υπόγειους χώρους.

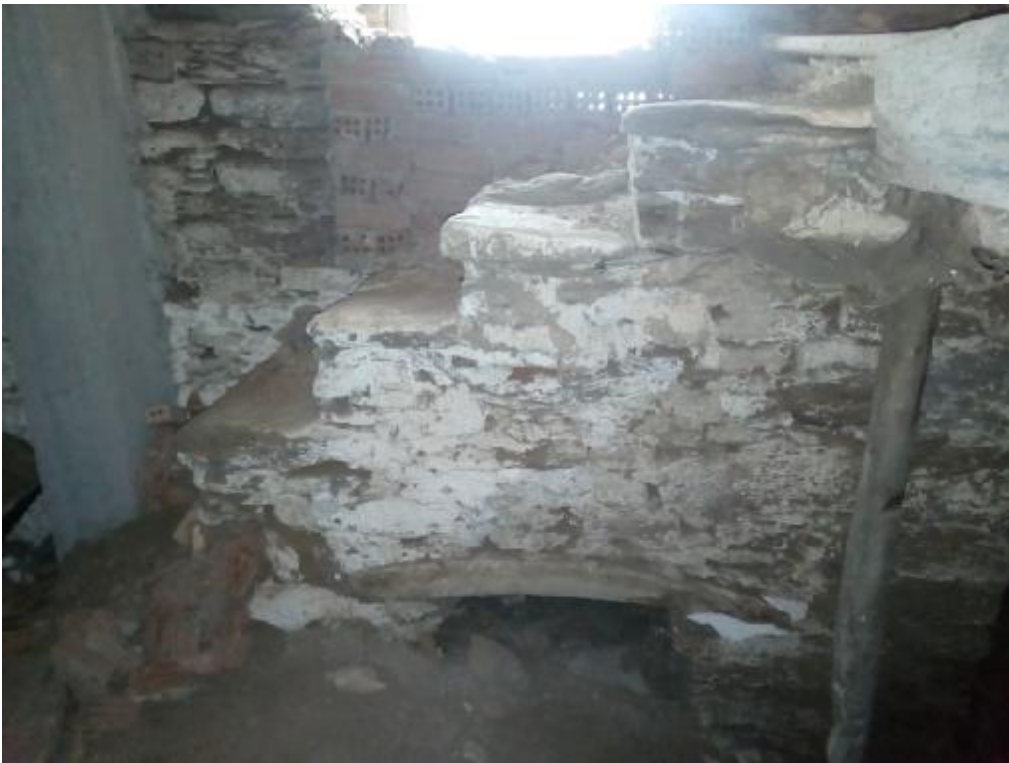
Εικόνα 50 Σκάλα υπογείου Α'.

Τέλος στις κλίμακες των υπογείων παρατηρείται έλλειψη κιγκλιδωμάτων.

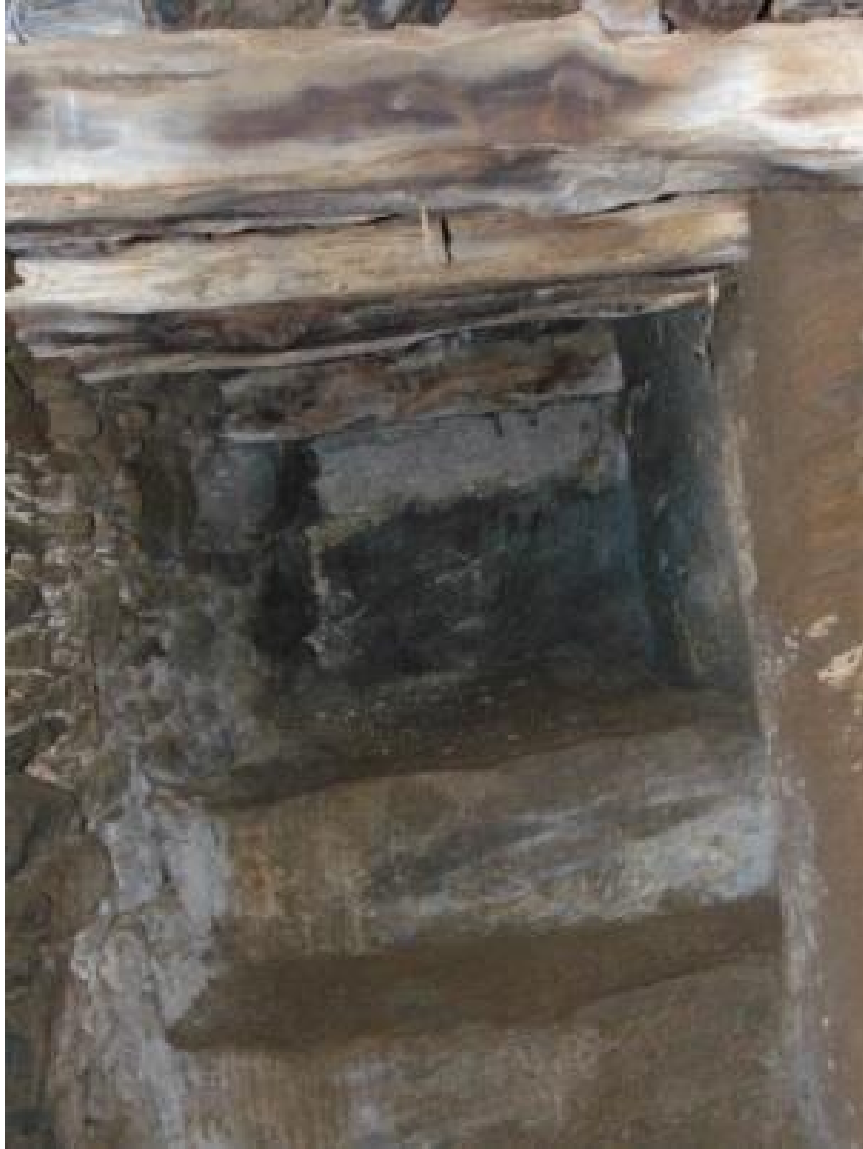
Εικόνα 51 Σκάλα υπογείου Β' με έδραση στο βράχο.

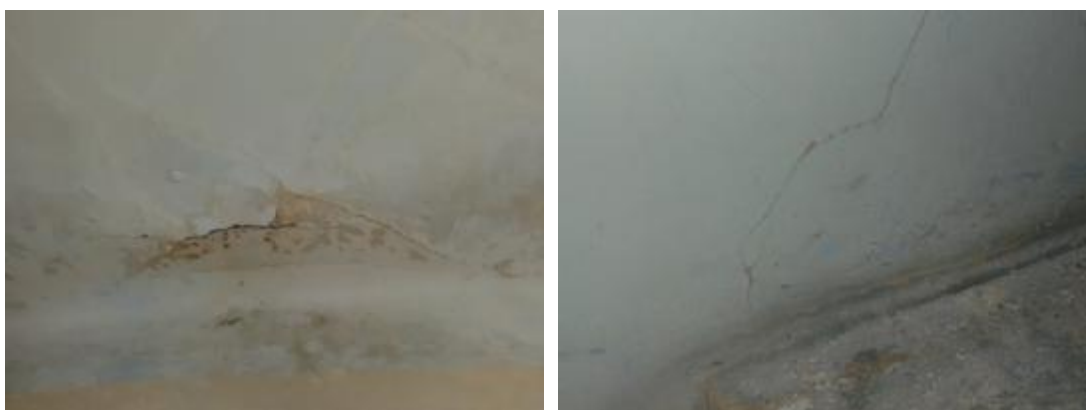
Οι φέρουσες εσωτερικές τοιχοποιίες παρουσιάζουν μικρορηγματώσεις αλλά δεν παρατηρούνται αλλοιώσεις από δονήσεις ούτε απόκλιση από την κατακόρυφο. Γενικότερα δεν παρατηρούνται λοιπές αλλοιώσεις που θα επέφεραν πρόβλημα στην στατικότητα του κτηρίου, πέραν αυτών που προέρχονται από την κατερχόμενη υγρασία εξ αιτίας της κακής κατάστασης που βρίσκεται η στέγη. Αντίστοιχα οι φέρουσες τοιχοποιίες του υπογείου διατηρούνται σε καλή κατάσταση. Επιπλέον οι δύο καμάρες στον χώρο του πρώτου υπογείου είναι σε καλή κατάσταση καθώς η αργολιθοδομή δεν φέρει εμφανείς φθορές ή ανεπάρκεια στατικότητας, μόνο φυσική φθορά στον χρόνο.

Εικόνα 71 Μικρορωγμές και φούσκωμα τοιχοποιίας στο ισόγειο.

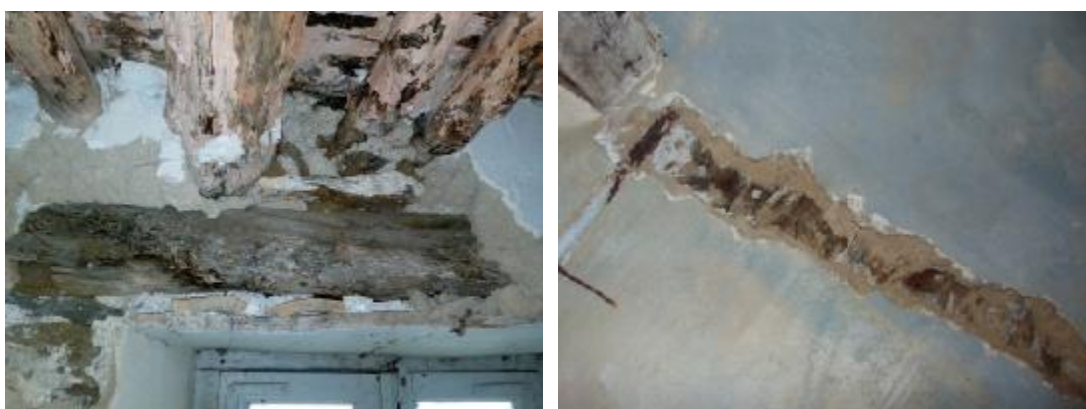
Στο επίπεδο του ισογείου από την εξωτερική βορεινή πλευρά η ανοδική υγρασία από το έδαφος έχει εισέλθει στους αρμούς της τοιχοποιίας με αποτέλεσμα την αποκόλληση του κονιάματος σε μικρό βάθος, ενώ από την εσωτερική αντίστοιχη πλευρά παρατηρούμε φουσκώματα στο επίχρισμα. Το ίδιο παρατηρείται και στον χώρο του ημιυπογείου.

Εικόνα 72 Αποκόλληση επιχρίσματος εις βάθος στο ημιυπόγειο.

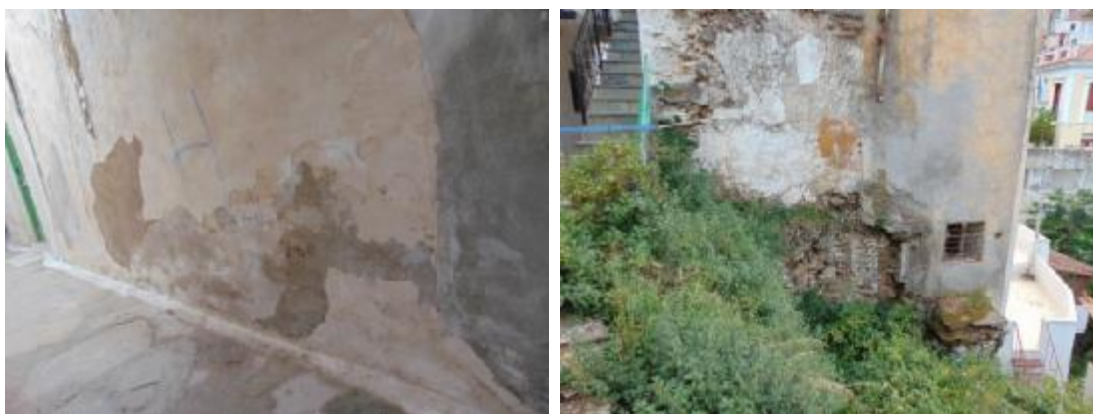
Στο επίπεδο του ισογείου από την δυτική όψη παρατηρούμε το «γέρασμα» του αρμολογήματος με τμηματικές αποκολλήσεις λόγω καιρικών φαινομένων και ελλιπούς συντήρησης. Σε γενικές γραμμές όλες οι εξωτερικές επιφάνειες των όψεων παρουσιάζουν φουσκώματα και αποκολλήσεις του επιχρίσματος.

Εικόνα 73 Φουσκώματα λόγω υγρασίας και αποκολλήσεις επιχρίσματος στις όψεις.

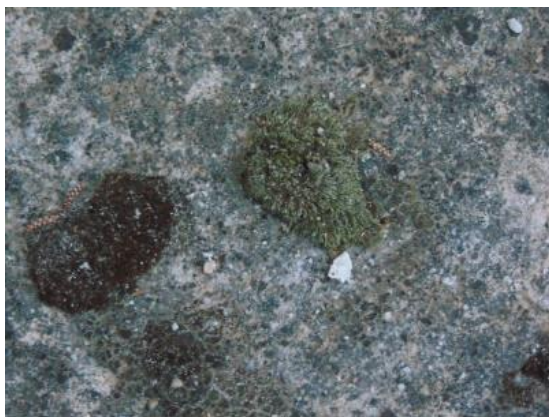
Ανάπτυξη μικροοργανισμών όπως βακτήρια και μύκητες λόγω υγρασίας. Η κακή δόμηση (τόσο στην ποιότητα των υλικών, όσο και στον τρόπο κατασκευής) καθώς

και η πλημμελή συντήρηση του κτηρίου είναι βασικοί παράγοντες για την εμφάνιση τους. Υπό αυτές τις προϋποθέσεις η προσβολή της τοιχοποιίας από την υγρασία καθίσταται πιο εύκολη, ενώ είναι ακόμη δυνατή η επιτάχυνση του φθοροποιού μηχανισμού δράσης της αλλά και η επιδείνωση της κατάστασης.

Εικόνα 76 Μικροοργανισμοί στο επίχρισμα της νοτιοδυτικής όψης.

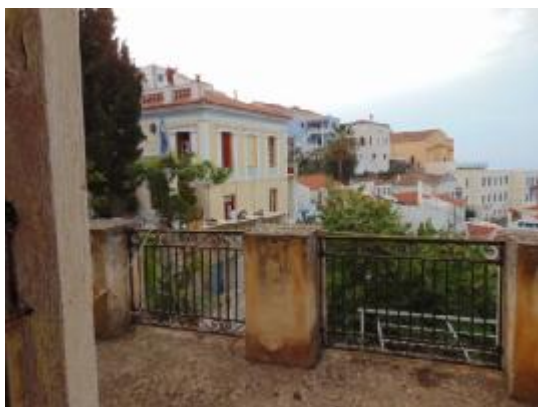
Οι κηλίδες στους σοβάδες οφείλονται στην υγρασία λόγω βροχής σε στηθαία, σε τοίχους εκτεθειμένους σε καιρικές συνθήκες και σε τοίχους χωρίς προστέγασμα ή σε οροφές. Η αιτία που προκαλούνται είναι κατά περίπτωση η συγκέντρωση και παραμονή νερού λόγω λανθασμένων κλίσεων απορροής όμβριων στα δώματα και στα μπαλκόνια χωρίς καλή υγραμόνωση στο υπόβαθρο, ή λόγω απόφραξης υδρορροών από διάφορες αιτίες, φύλλα κλπ. Προληπτικές ενέργειες αποτελούν για τα στηθαία η επικάλυψη της άνω επιφάνειάς τους με πλάκες (μαρμάρου κλπ) που προεξέχουν αμφότερα και στην κάτω επιφάνειά τους έχουν νεροσταλάκτη (ποταμό). Επίσης θα πρέπει να εξασφαλίζεται η προεξοχή της επένδυσης της ποδιάς των παραθύρων κατά 3 εκ. ελάχιστο από τον εξωτερικό τοίχο με πλάκες με ποταμό. Η επισκευή συνίσταται αρχικά στον αποχρωματισμό τους με βούρτσισμα της επιφάνειάς και καθαρισμό της με όξινο υγρό. Στη συνέχεια ακολουθεί χρωματισμός της επιφάνειάς.

Εικόνα 77 Εμφάνιση κηλίδων στα στηθαία.

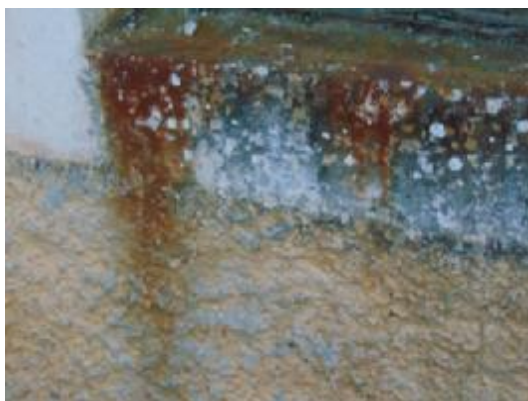
Εμφανίζονται με μορφή λευκού χνουδιού ή μικρών φυσαλίδων. Οφείλονται στο συνδυασμό της υγρασίας που διαποτίζει τα δομικά στοιχεία με την ύπαρξη αλάτων μέσα σ' αυτά, πχ όχι καλά πλυμένη άμμος στο κονίαμα του σοβά. Για την αποφυγή εμφάνισης του φαινομένου δεν πρέπει να χρησιμοποιούνται κατά την κατασκευή υλικά που περιέχουν άλατα. Η επισκευή επιτυγχάνεται με την απομάκρυνση του χνουδιού και τη στεγανοποίηση του δομικού στοιχείου. Οι τυχόν φυσαλίδες απομακρύνονται με τρίψιμο, απολυμαίνεται το επίχρισμα με γαλαζόπετρα και στη συνέχεια στεγανοποιείται το δομικό στοιχείο.

Εικόνα 78 Εμφάνιση επανθίματος στο επίχρισμα του στηθαίου.

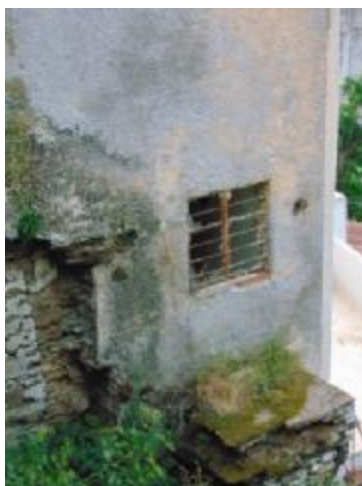
Εμφανίζονται με μορφή οπών διαμέτρου 10-20 χιλ. βάθους 5-10 χιλ. και οφείλονται σε όχι καλά σβησμένο ασβέστη ή σε πλημμελή ανάμιξη του ασβέστη με το υπόλοιπο κονίαμα. Η αστοχία αντιμετωπίζεται με καθαρισμό της φθαρμένης επιφάνειας και σφράγιση των οπών με επισκευαστικό κονίαμα.

Εικόνα 79 Πεταλίδες στη βορειοανατολική όψη.

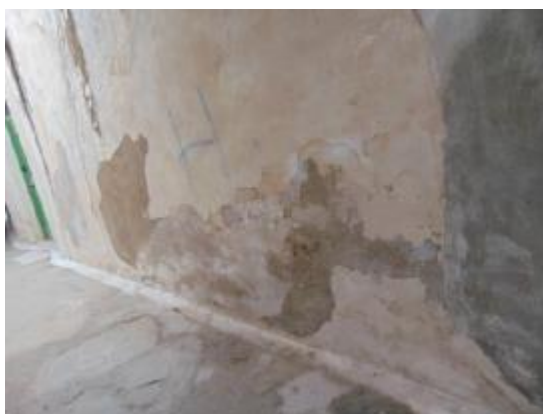
Οφείλονται είτε σε κακή ποιότητα υλικών, είτε κακή κατασκευή του επιχρίσματος (επίχριση σε παγετό) και δημιουργούν θύλακες στο επίχρισμα. Όταν εισχωρήσει υγρασία τους θύλακες, αυτοί διογκώνονται με ολόκληρη την γύρω περιοχή. Για την επισκευή προηγείται εντοπισμός της περιοχής με επιτόπια κτυπήματα και αξιολόγηση του διαφορετικού ήχου που παράγεται. Στη συνέχεια γίνεται αφαίρεση του φουσκωμένου επιχρίσματος με μυστρί, σπάτουλα κλπ. ακολουθεί καθαρισμός, διαβροχή της επιφάνειας και επίστρωση νέου επιχρίσματος.

Εικόνα 80 Αποφλοιώση νοτιοανατολικής όψης.

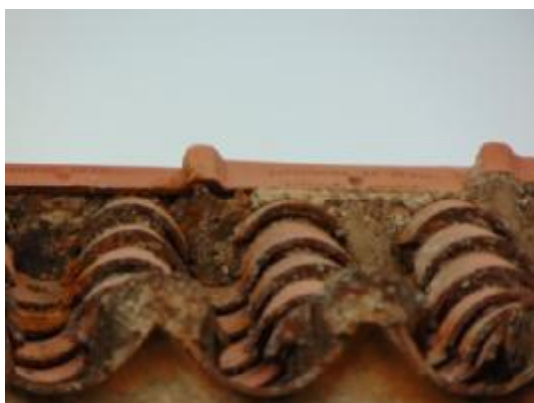
Η στέγη έχει στο μεγαλύτερο τμήμα της αλλοιωθεί λόγω της ελλιπούς συντήρησης του κτίσματος, αφού οι καιρικές συνθήκες διάβρωσαν και κατέστρεψαν την αρχική μορφή των κεραμιδιών με αποτέλεσμα τον εμποτισμό του οριζόντιου φέροντα οργανισμού του από τη βροχή μέχρι την ολοκληρωτική αποδιοργάνωση τμημάτων του. Ορισμένα στοιχεία σώζονται ακόμα, αλλά το μεγαλύτερο μέρος του ξύλινου σκελετού έχει χάσει την στατική του επάρκεια και χρήζει άμεσης αποκατάστασης, καθώς η φθορά των κεραμιδιών εντείνει την κατάρρευση της στέγης, καθώς τα ξύλινα στοιχεία και οι σύνδεσμοι τους έχουν εμποτιστεί με νερό και διαβρωθεί αντιστοίχως, λόγω της έλλειψης συντήρησης και των καιρικών φαινομένων. Η πρόσβαση μας στο χώρο της στέγης ήταν δυστυχώς δύσκολη για συλλογή στοιχείων.

Εικόνα 82 Σπασίματα κεραμιδιών.

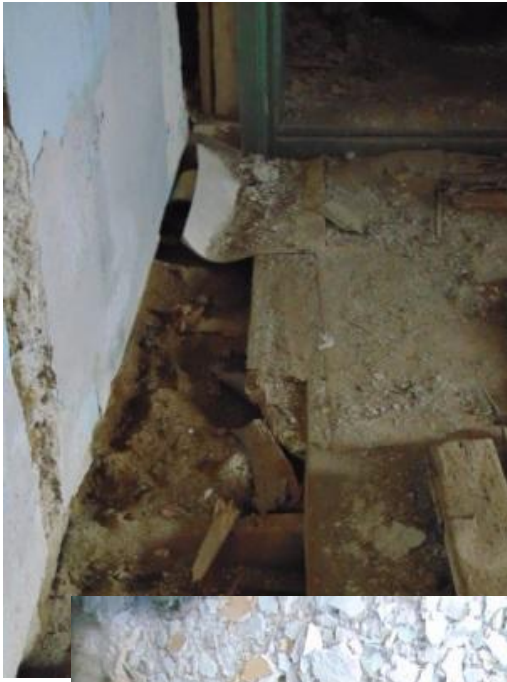
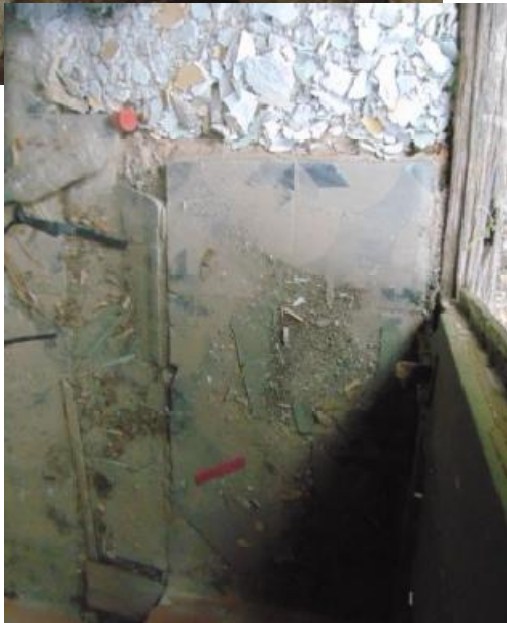
Τα σανιδώματα του ισογείου παρουσιάζουν φθορές σε μεγάλο βαθμό, λόγω κακής συντήρησης και υγρασίας που κατέρχεται από τα ανοίγματα της οροφής και κατ'επέκταση από την άσχημη κατάσταση της στέγης. Όλα τα ξύλινα πατώματα του ισογείου είχαν επικαλυφθεί με μουσαμά γεγονός που έκανε πιο έντονη την φθορά καθώς η υγρασία εγκλωβίστηκε στα σανιδώματα. Επιπλέον εμφανίζεται και οξειδωση στα μεταλλικά μέρη σύνδεσής τους. Τα τσιμεντοπλακάκια που υπάρχουν στο ισόγειο σε γενικές γραμμές δεν φέρουν φθορές μόνο κάποια σπασίματα. Στο ημιυπόγειο οι σχιστόπλακες διατηρούνται σε καλή κατάσταση, φέρουν όμως κάποια σπασίματα και θραύσματα λόγω κακής συντήρησης. Τα υπόγεια δεν φέρουν φθορά όσον αφορά τα πατώματα γιατί είναι επικαλυμμένα με χρώμα. Αντιθέτως το δάπεδο της βεράντας στον ισόγειο χώρο που είναι από οπλισμένο σκυρόδεμα (μεταγενέστερη προσθήκη) φέρει ανάπτυξη μικροοργανισμών και χλωρίδας λόγω υγρασίας και κατερχόμενων νερών από τις υδρορροές και τα καιρικά φαινόμενα.

Εικόνα 84 Φθορά σανιδωμάτων ξύλινου δαπέδου και σπασίματα τσιμεντοπλακιδίων αντιστοίχως.

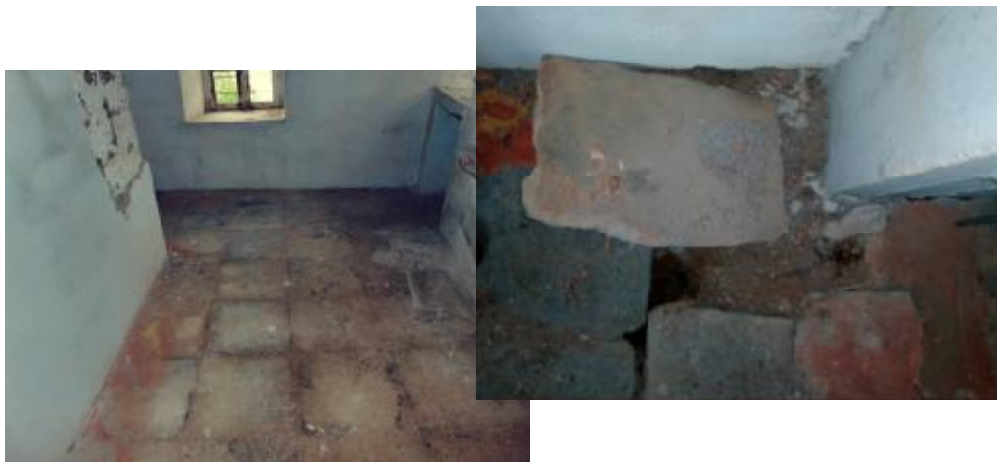
Εικόνα 86 Σχιστόπλακες ημιυπογείου, εμφάνιση φυσικής φθοράς και μικρών σπασιμάτων.

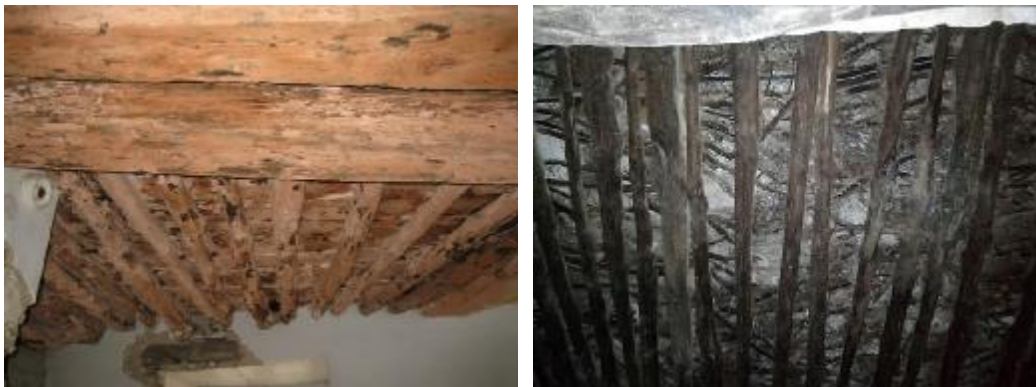
Εν συνεχεία οι οροφές, αρχικά του ισογείου που είναι από μπαγδατόπηχες και γενικά ξύλινο σκελετό έχει διαβρωθεί από την κατερχόμενη υγρασία όπως και το επίχρισμα που διαθέτει, φέρει φουσκώματα και αποκολλήσεις. Οι οροφές του ημιυπογείου και των υπογείων που αποτελούν τη συνέχεια των δαπέδων χωρίς επίχρισμα είναι πιο σταθερές και τα ξύλινα στοιχεία παρουσιάζουν τις βλάβες λόγω έλλειψης συντήρησης μέσα στο πέρασμα των χρόνων. Στα υπόγεια οι οροφές είναι ανθεκτικότερες γιατί λόγω κατασκευής φέρουν υλικά με αντοχή στον χρόνο. Τέλος η ψευδοροφή στον χώρο πάνω από την κύρια κλίμακα είναι από επένδυση ξύλου και φέρει φθορές από της κατερχόμενη υγρασία με αποτέλεσμα να έχουμε αποκόλληση ξύλινων σανιδωμάτων.

Εικόνα 88 Οροφή ημιυπογείου και υπογείων αντίστοιχα, παρουσίαση φυσικών φθορών

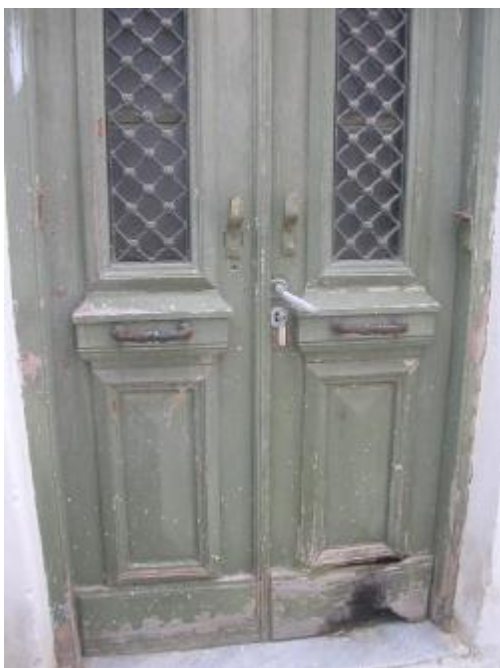
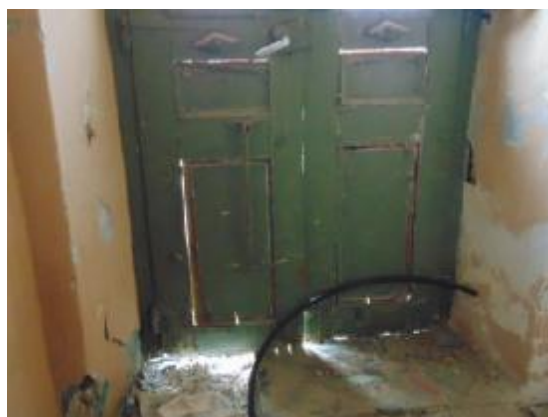
Αρκετά από τα ξύλινα εξωτερικά κουφώματα παρουσιάζουν αλλοιώσεις και εν μέρει καταστροφή λόγω των καιρικών συνθηκών και την προσβολή από μικροοργανισμούς εξ αιτίας της μη συντήρησής τους. Μερικά από αυτά έχουν αφαιρεθεί και τα ανοίγματα έχουν σφραγιστεί με πλινθοδομή. Η τεκμηρίωση τους γίνεται με παλαιότερη φωτογραφική αποτύπωση από την εποχή του χαρακτηρισμού του κτηρίου ως μνημείο. Αρκετά από τα εσωτερικά μέλη τους (παραθυρόφυλλα και εσώφυλλα) έχουν σκοπίμως απομακρυνθεί από το σημεία των ανοιγμάτων και έχουν στοιβαχθεί σε σημεία που προσβάλλονται όσο το δυνατόν λιγότερο από τα νερά της βροχής. Όλα τα μεταλλικά τους στοιχεία είναι εμφανώς προσβεβλημένα από οξειδώσεις ενώ αρκετά τζαμιλίκια έχουν καταστραφεί. Σε μεγάλο βαθμό τα ξύλινα

κουφώματα είναι αδύνατον να επαναχρησιμοποιηθούν, αυτούσια ή μέλη τους χωρίς την αντικατάσταση του μεγάλου μέρους των φθαρμένων στοιχείων τους.

Εικόνα 89 Φθορά κουφωμάτων, αποφλοίωση χρώματος και γενικές αλλοιώσεις ξύλου.

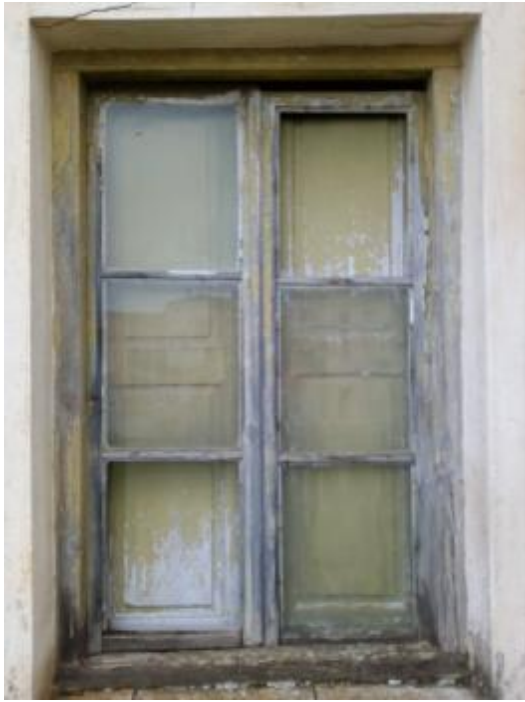
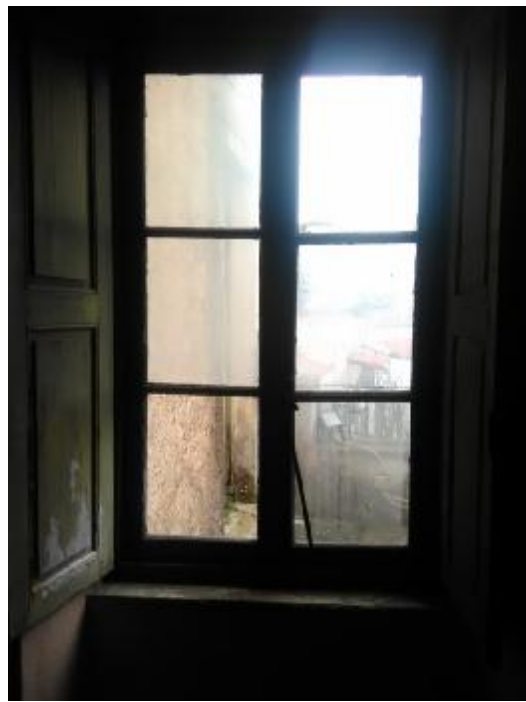
Εικόνα 90 Σπασμένα τζαμιλίκια κουφωμάτων.

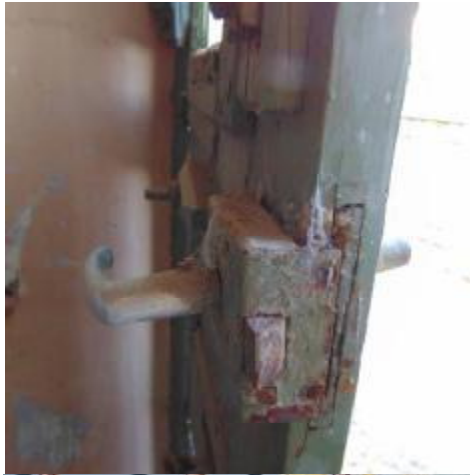
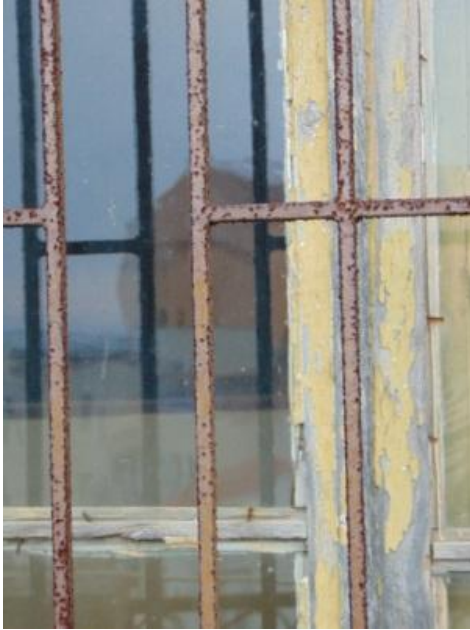
Σε όλα τα μεταλλικά στοιχεία παρατηρούνται οξειδώσεις μεγάλου βαθμού, η ικανότητα επαναχρησιμοποίησης έγκειται όμως κυρίως στο πάχος των στοιχείων. Όσα από αυτά είναι μικρής διατομής, όπως λάμες και καρφιά, είναι αδύνατο να επαναχρησιμοποιηθούν, καθώς έχουν χάσει πλήρως την λειτουργικότητά τους. Τα στοιχεία όμως μεγαλύτερης διατομής, όπως τα κιγκλιδώματα στους εξώστες και οι σιδεριές στα παράθυρα είναι δυνατό να επανέλθουν στην πρωτότερη κατάστασή τους με την απομάκρυνση της επιφανειακής σκουριάς.

Εικόνα 92 Οξείδωση μεταλλικών στοιχείων.

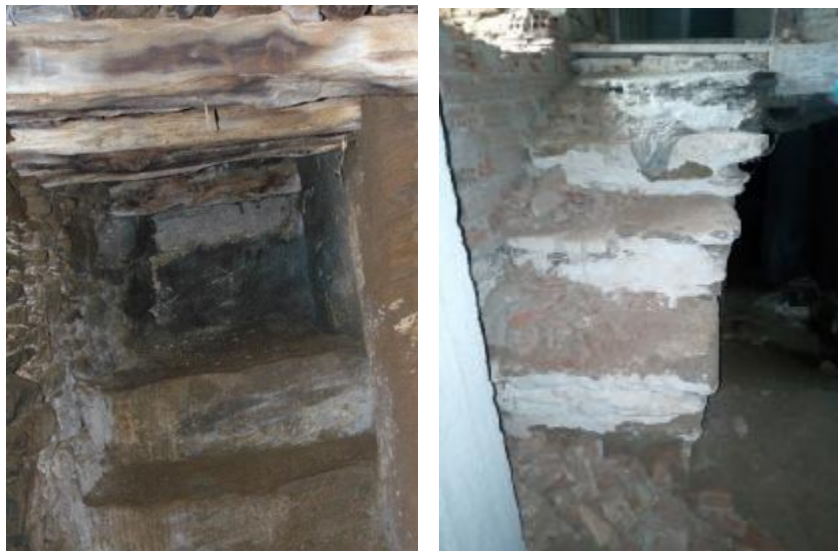
Η κύρια σκάλα που οδηγεί από το ισόγειο στο υπόγειο είναι πέτρινη λαξευμένη και σοβατισμένη με τσιμεντοκονία, όπως και η σκάλα που οδηγεί στο wc του ισόγειου δίπλα από την κύρια σκάλα. Αυτές οι σκάλες συγκεκριμένα παρουσιάζουν φθορές λόγω υγρασίας, βιολογικές επικαθίσεις και κάποιες αλλοιώσεις λόγω χρήσης. Η κλίμακα που οδηγεί στα υπόγεια και είναι από χτιστές πέτρες με τσιμεντολάσπη, και με καπάκια καλυμμένες με τσιμεντοκονία παρουσιάζει κάποια σπασίματα και θραύσεις λόγω έλλειψης συντήρησης. Τέλος η σκάλα που υπάρχει στο δεύτερο υπόγειο είναι από πέτρες τοποθετημένες η μια πάνω στην άλλη χωρίς αρμό και εδράζονται στο βράχο στη βόρεια πλευρά του κτηρίου, φέρει φυσικές φθορές.

Εικόνα 94 Σκάλες υπογείων, φυσική φθορά και σπασίματα πετρών.

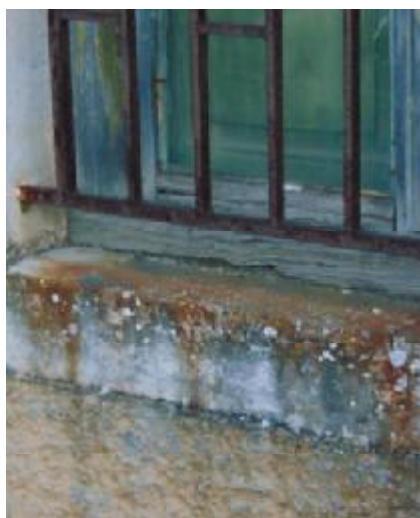
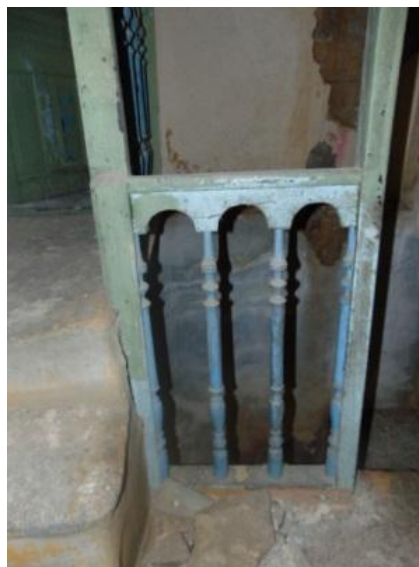
Τα μεταλλικά κιγκλιδώματα της βεράντας έχουν προσβληθεί από τις καιρικές συνθήκες, αρχικά από την ηλιακή ακτινοβολία και τις μεταβολές των θερμοκρασιών

να αποδιοργανώνουν την προστατευτική μεμβράνη του χρωματισμού τους και μετέπειτα την οξείδωση του μετάλλου από την υγρασία. Η προσβολή αυτή όμως είναι επιφανειακή, αφού, όπως προείπαμε και στην κατάσταση διατήρησης των μεταλλικών στοιχείων του κτηρίου, η διατομή τους δεν έχει επιτρέψει την ολοκληρωτική τους καταστροφή.

Τα ξύλινα κιγκλιδώματα του κτηρίου στην κύρια κλίμακα έχουν διατηρηθεί σε καλά επίπεδα και φέρουν γδαρσίματα και μικροχτυπήματα καθημερινής χρήσης, χωρίς ιδιαίτερες αλλοιώσεις και προσβολές από την υγρασία.

Εικόνα 95 Οξείδωση κιγκλιδώματος-Αποφλοίωση χρώματος και γδάρισμα ξύλινου κιγκλιδώματος αντίστοιχα..
