Τ.Ε.Ι ΔΥΤΙΚΗΣ ΕΛΛΑΔΑΣ

ΠΤΥΧΙΑΚΗ ΕΡΓΑΣΙΑ

ΑΠΟΚΑΤΑΣΤΑΣΗ ΚΑΙ ΕΠΑΝΑΧΡΗΣΗ ΔΙΑΤΗΡΗΤΕΟΥ ΚΤΗΡΙΟΥ ΣΤΗΝ ΠΑΤΡΑ

Πάτρα 2018

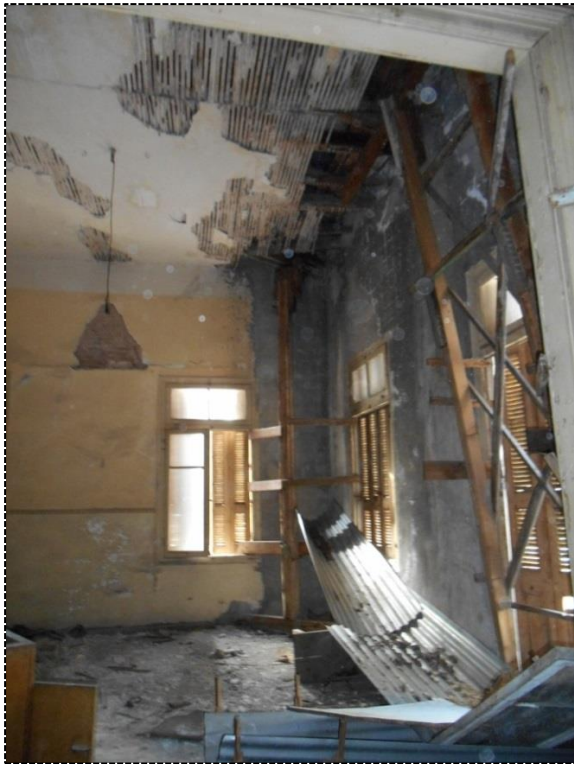
Το 2011, έγινε μελέτη για ανακαίνιση του κτηρίου που λόγω οικονομικών λόγων δεν προχώρησε. Πραγματοποιήθηκαν όμως κάποιες επεμβάσεις που κρίθηκαν άμεσα απαραίτητες, ενισχύοντας κάποια σημεία που είχαν σοβαρό πρόβλημα (εικ. 9).

[Εικ.9] Ενίσχυση εσ. του κτηρίου που είχε σοβαρό πρόβλημα το 2011

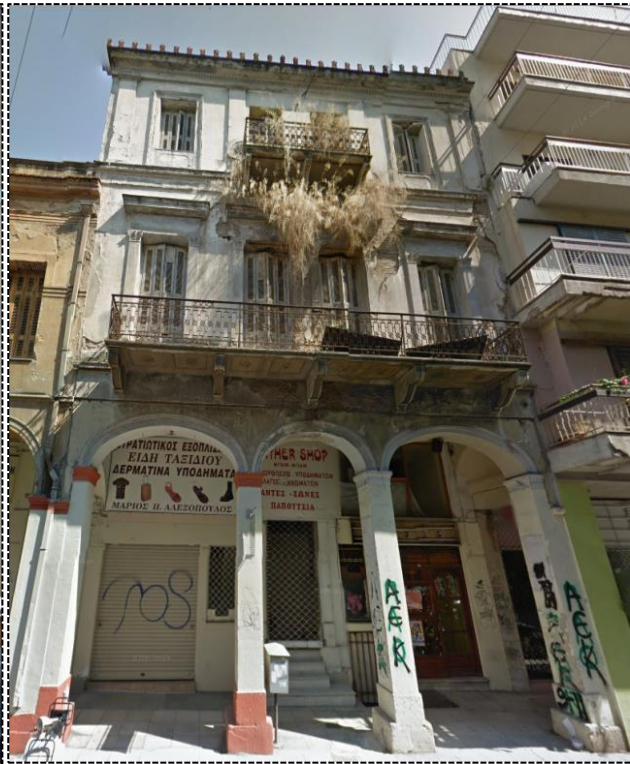
Επίσης, ίδιας χρονολογίας περίπου και το γειτονικό του διατηρητέο κτήριο. Η κατάσταση του εσωτερικά εκτιμείται ότι είναι χειρότερη από το υπό μελέτη κτήριο διότι ο ιδιοκτήτης έχει αποβιώσει, η γυναίκα του είναι μεγάλης ηλικίας και η κληρονόμος βρίσκεται σε άλλη πόλη, χωρίς ίσως να γνωρίζει την ύπαρξη του (εικ. 10).

[Εικ.10] Γειτονικό διατηρητέο κτήριο επί της Κανακάρη

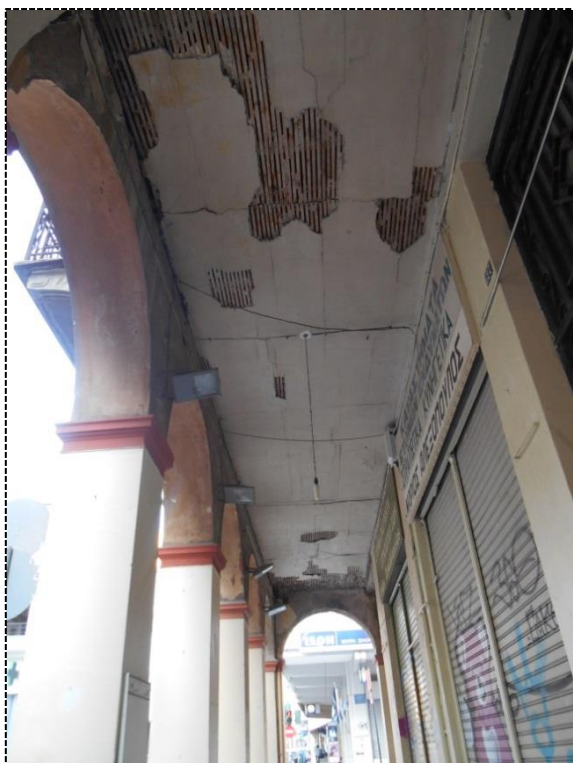
[Εικ.11] Ταβάνι Ισογείου, Κανακάρη Ρούφου

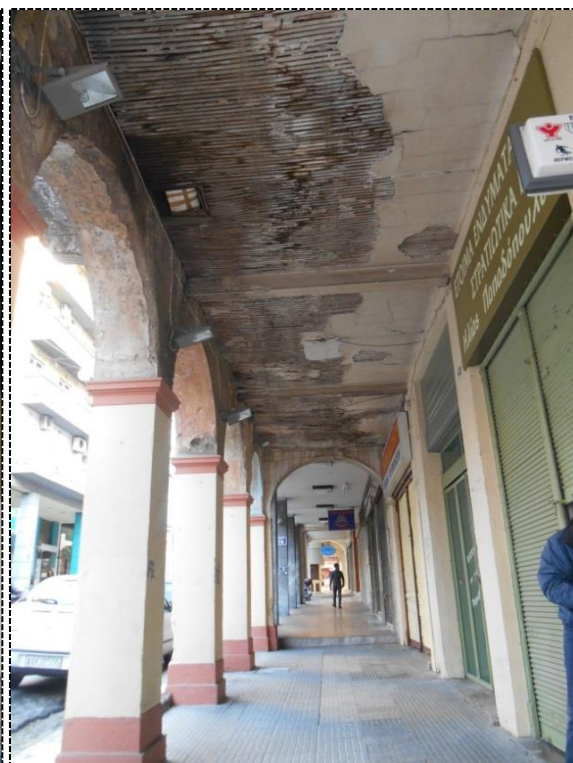
[Εικ.12] Ταβάνι Ισογείου, Ερμού

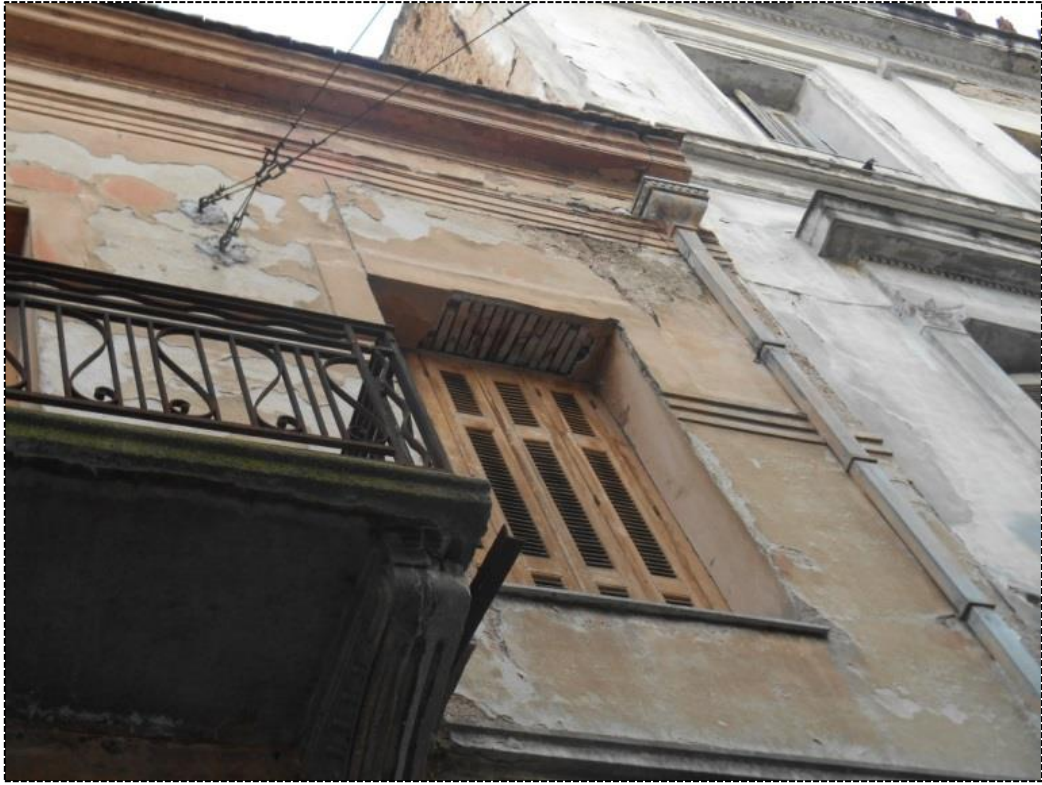
[Εικ.13] Εξώστης, Κανακάρη Ρούφου

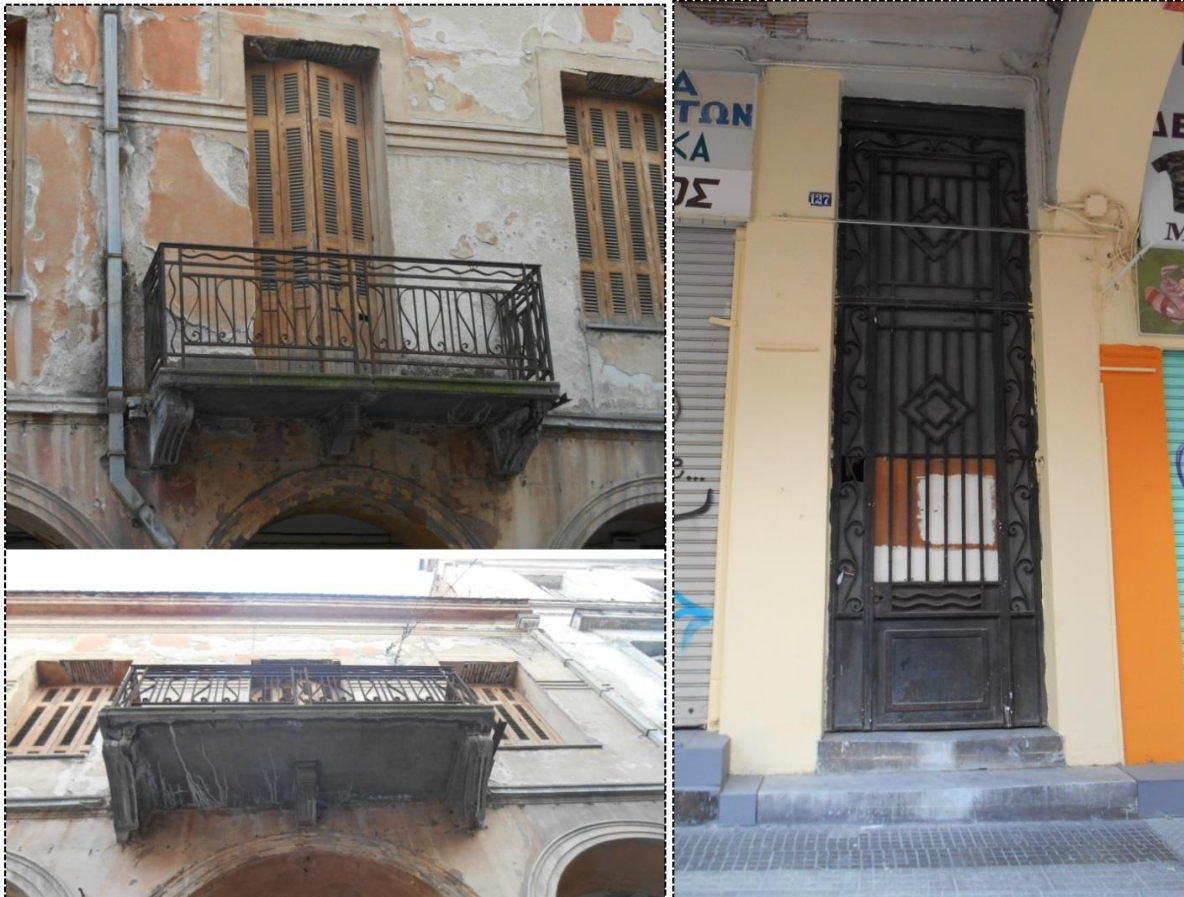
[Εικ.44 & 45] Κιγκλιδώμα και φουρούσια εξώστη, Κανακάρη Ρούφου [Εικ.46] Μεταλλική πόρτα εισόδου

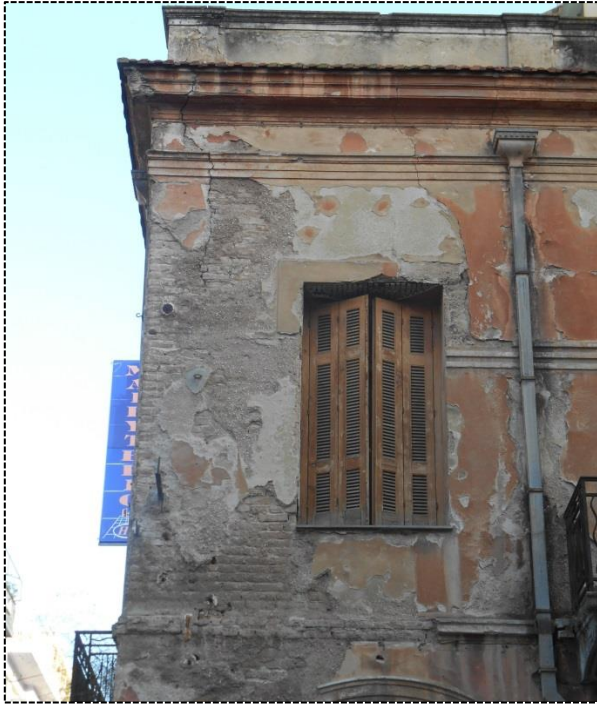
[Εικ.50] Έντονη ρωγμή στην δυτική όψη

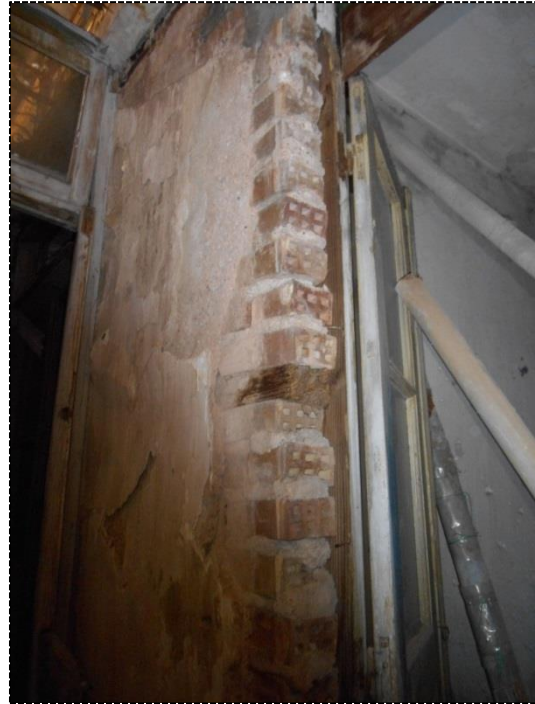
Οι διαχωριστικοί τοίχοι του ισογείου είναι από οπτόπλινθους. Απεναντίας, ο όροφος είναι κτισμένος με μορφή μπαγδατότοιχου. Η μορφή αυτή αποτελεί μια από τις παραλλαγές του μπαγδατότοιχου και πιο σύγχρονη μέθοδος από τον τσατμά. Η σύσταση του τοίχου διαμορφώνεται, από την επένδυση του σκελετού με παράλληλες πήχες, (πάχους περίπου 1 εκ. και πλάτους 2,0-2,5 εκ.) οι οποίες στην συνέχεια επιχρίονται. Παράλληλα, ο σοβάς εισχωρεί στα κενά και ξεχειλίζει από πίσω, παρέχοντας την απαραίτητη αγκύρωση του κονιάματος. Εντούτοις, φτάνοντας στο τέλος του κλιμακοστασίου, οι διαχωριστικοί τοίχοι που βρίσκονται στην δεξιά πλευρά του διαδρόμου, έχουν δομηθεί από συμπαγή τούβλα ενώ εμφανίζονται κάποια ίχνη ξυλοδεσιάς (X10),(Εικ.51 & [ΣΧ. 4] Κ.Ο.).

[Εικ.51] Ξυλοδεσιά, τοιχοποιία τμήματος εσωτερικά του κτηρίου

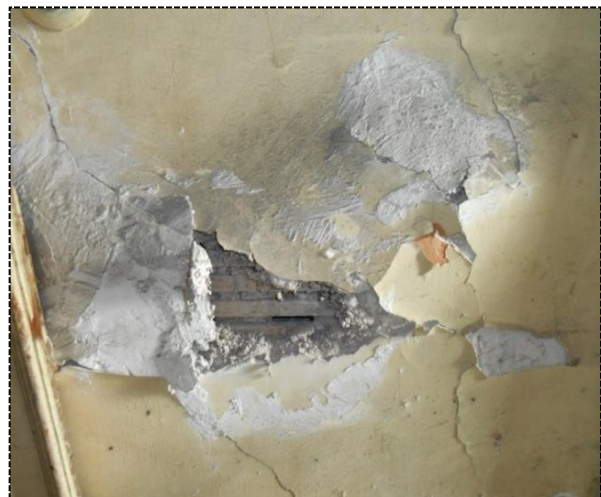
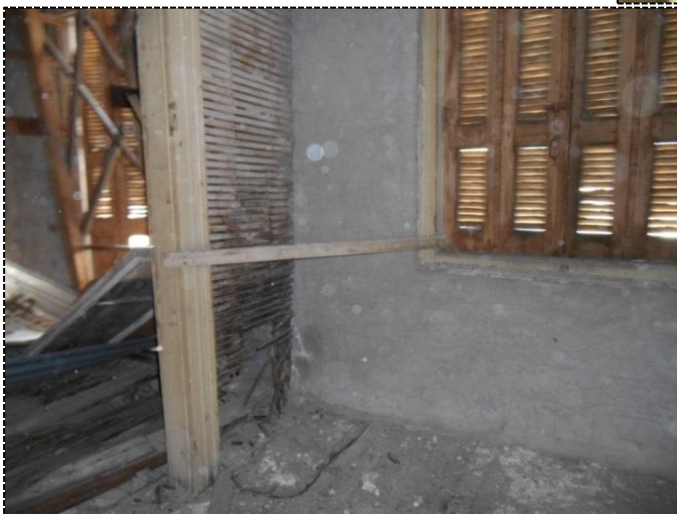
[Εικ.52 & 53] Τοιχοποιία εσωτερικών διαχωριστικών τοίχων ορόφου, μπαγδατότοιχος

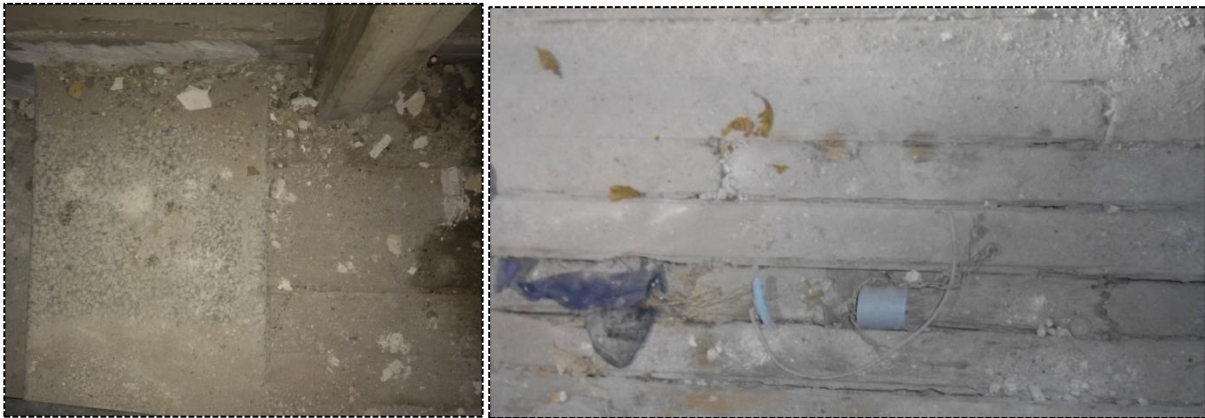
Το δάπεδο του ισογείου, των καταστημάτων, αποτελείται από τσιμεντοπλακίδια διαφόρων σχημάτων. Αντίθετα, το μεσοπάτωμα του ορόφου είναι ξύλινο. Το μεσοπάτωμα εσωτερικά βρίσκεται σε καλή σχετικά κατάσταση, με ελάχιστες αδυναμίες και ανωμαλίες στο βάδισμα. Στην συνέχεια, το πάτωμα χωρίζεται σε μικρότερες επιφάνειες ανάλογα με την διάταξη των χώρων όπου και εντοιχίζεται με το σοβατεπί. Ακόμη, η φέρουσα διάταξη των ξύλινων δοκαριών του πατώματος είναι δοκοί πάνω στους οποίους καρφώνεται πέτσωμα σανίδων 10 εκ. (με εσοχή που ενώνονται μεταξύ τους). Στο τέλος του κλιμακοστασίου, το πάτωμα δεξιά του διαδρόμου, έχει καλυφθεί από σκυρόδεμα στους χώρους X9, X10 & X11, [ΣΧ. 4] Κ.Ο..

[Εικ.54 & 55] Μεσοπάτωμα ορόφου, υπάρχουσα κατάσταση

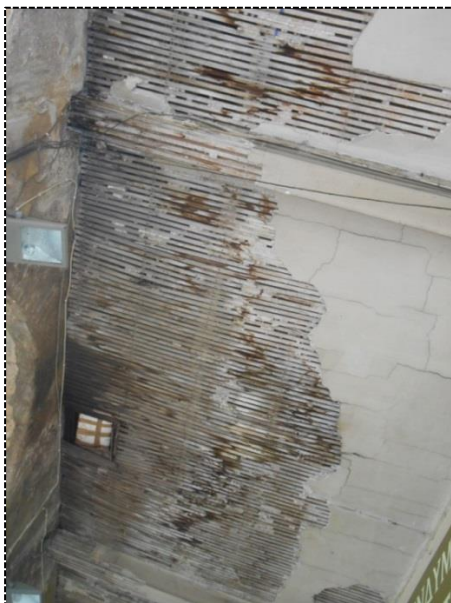
Η δομή του μεσοπατώματος είναι εμφανής λόγω αποκόλλησης του επιχρίσματος και είναι παρόμοια με την δομή των διαχωριστικών τοίχων του ορόφου. Η δομή αυτή περιλαμβάνει λεπτές πηχες που στηρίζονται σε οριζόντια ξύλινα δοκάρια που διατρέχουν το διάδρομο ανά τακτά διαστήματα.

[Εικ.56] Εμφανής διάταξη ξύλινων δοκαριών μεσοπατώματος

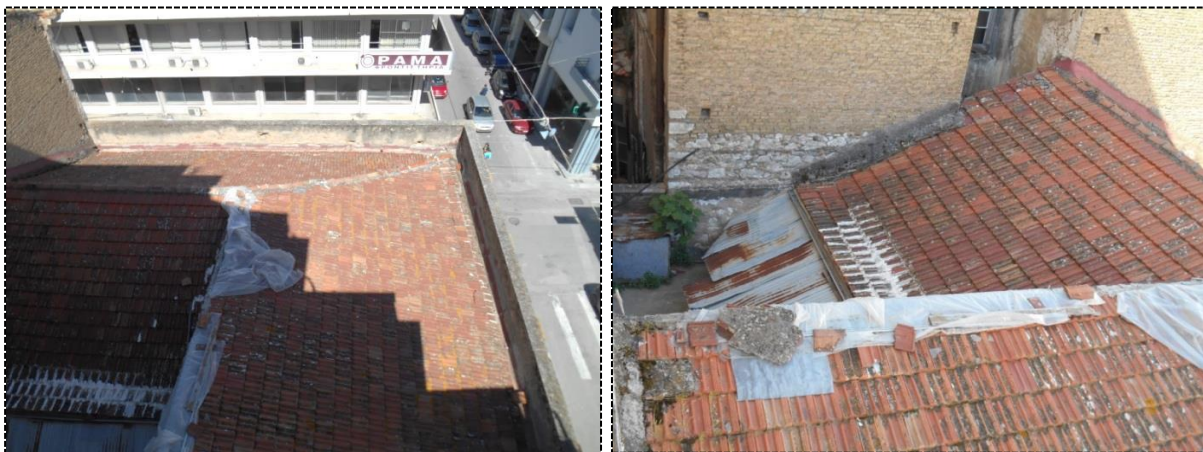
Η στέγη του κτηρίου ονομάζεται εγκιβωτισμένη και είναι πλαισιωμένη με στηθαίο, μη βατό. Τα κεραμίδια του κτηρίου (γαλλικού τύπου), τα οποία τοποθετούσαν στα κτήρια, βρίσκονται σε καλή κατάσταση. Η γενική κατάσταση της στέγης δείχνει να είναι σχετικά καλή όμως, εσωτερικά οι οροφές παρουσιάζουν προβλήματα.

[Εικ.60 & 61] Εγκιβωτισμένη στέγη

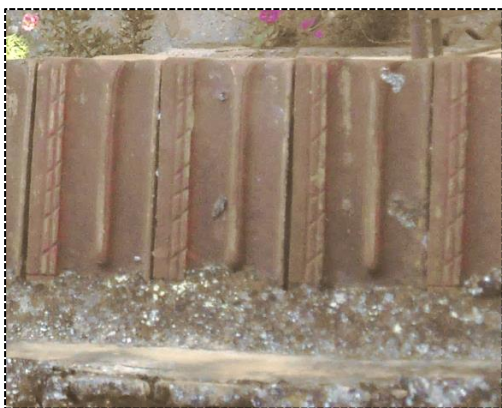
[Εικ. 62] Κεραμίδια Γαλλικού τύπου

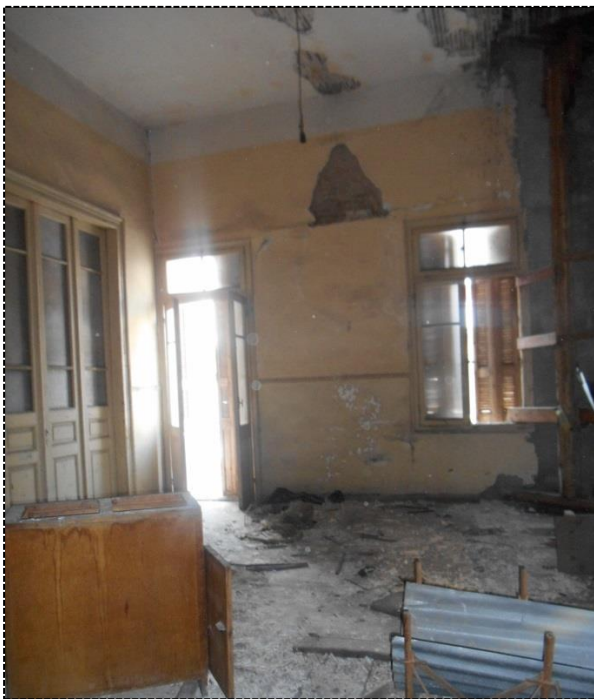
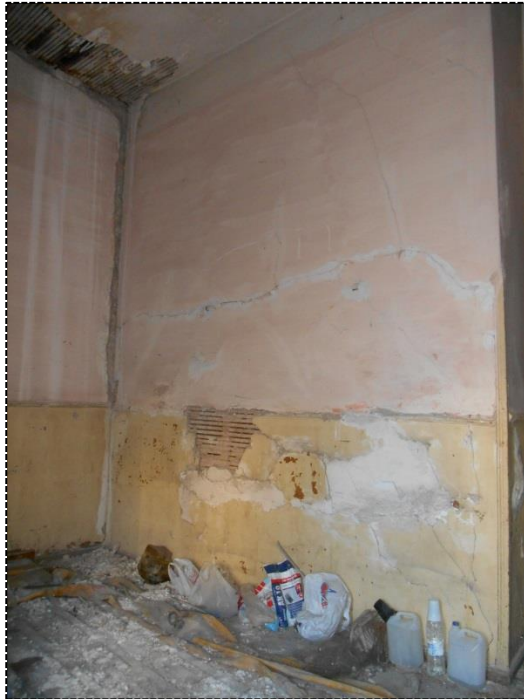
[Εικ.68 & 69] Χώροι X6 & X8

Στο εσωτερικό του κτηρίου, υπάρχουν φθορές στα επιχρίσματα των τοίχων με αποκολλήσεις και ξεφλουδίσματα λόγω υγρασίας. Σε ορισμένους χώρους παρουσιάζονται μικροραγίσματα και εμφανίζεται το επίχρισμα σε κακή κατάσταση στην συναρμογή του με το σοβατεπί (Εικ.68 & 69). Τέλος, οι διακοσμητικές κορνίζες, ως τραβηγτά επιχρίσματα, τεσσάρων διαφορετικών σχημάτων στους χώρους του ορόφου διατηρούνται σε ικανοποιητικό βαθμό (Εικ.47).

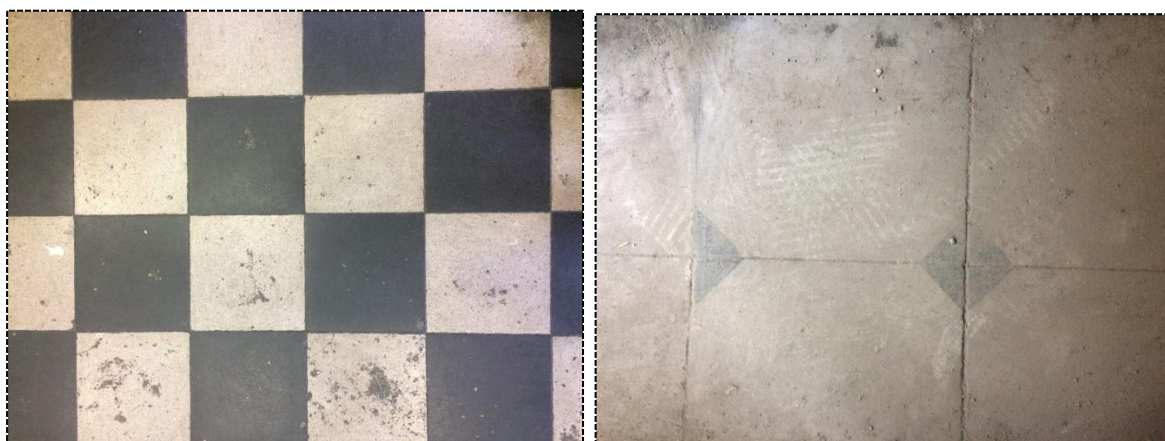
Αρχικά, η διαμόρφωση των δαπέδων στο ισόγειο είναι τσιμεντοπλακίδια ασπρόμαυρα δυο σχημάτων. Το κλιμακοστάσιο, που οδηγεί στον όροφο, διαθέτει επικάλυψη μωσαϊκού τύπου η οποία βρίσκεται σε πολύ καλή κατάσταση. Το μωσαϊκό δάπεδο ως τεχνική είναι ανθεκτική στο χρόνο. Επιπλέον, σαν κατασκευή είναι ενιαία και απαρτίζεται από ένα σύνολο ψηφίδων ανακατεμένων μέσα σε μια συνδετική πάστα μαρμαρόσκονης, τσιμέντου και νερού. Το μείγμα όταν αναμειγνύεται με πέτρες ακανόνιστου σχήματος δημιουργεί το μωσαϊκό που βλέπουμε στην εικόνα (Εικ.73).

[Εικ.70 & 71] Δάπεδα ισόγειου, των καταστημάτων και της εισόδου του κτηρίου προς τον όροφο

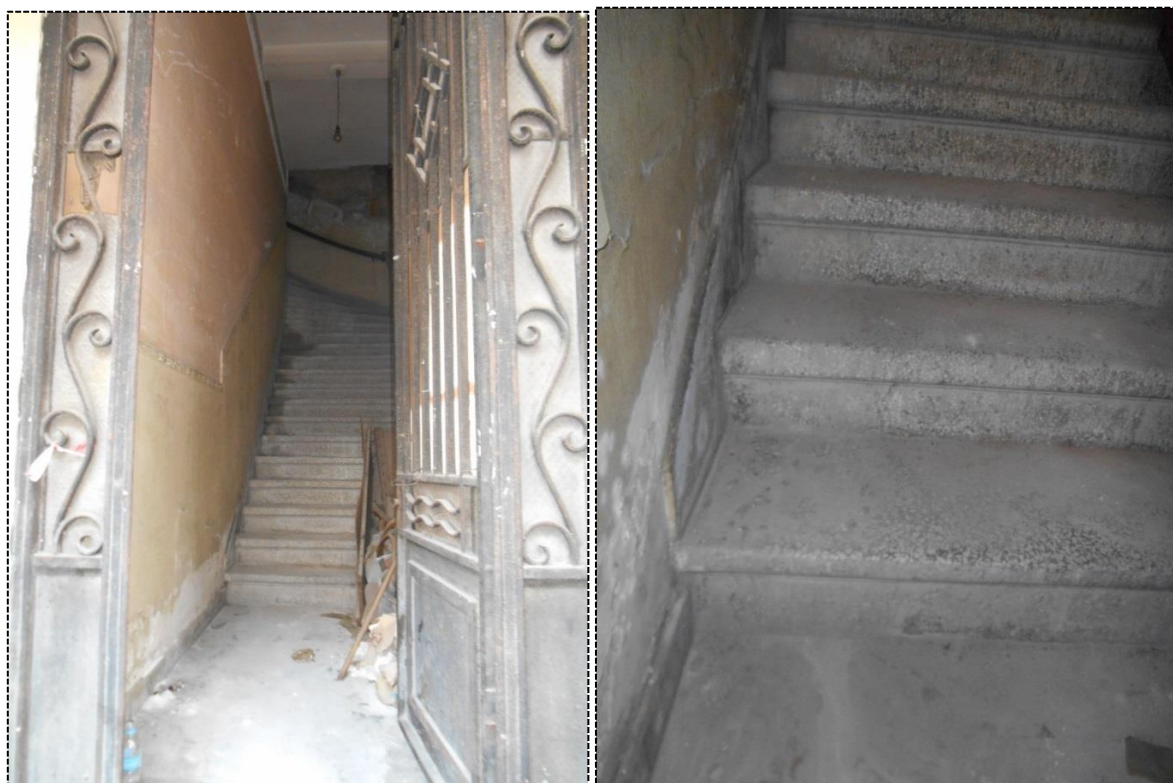
[Εικ.72 & 73] Κεντρικό κλιμακοστάσιο εισόδου για όροφο, μαρμάρινη σκάλα τύπου μωσαϊκού

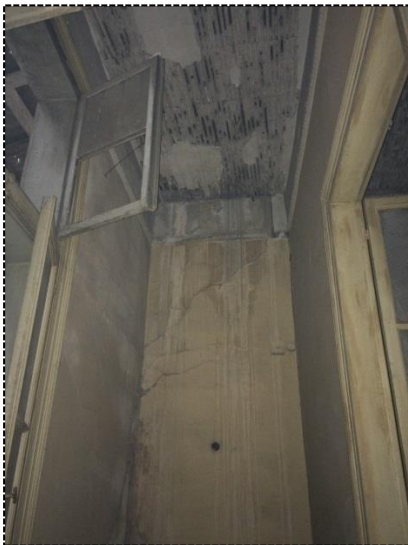
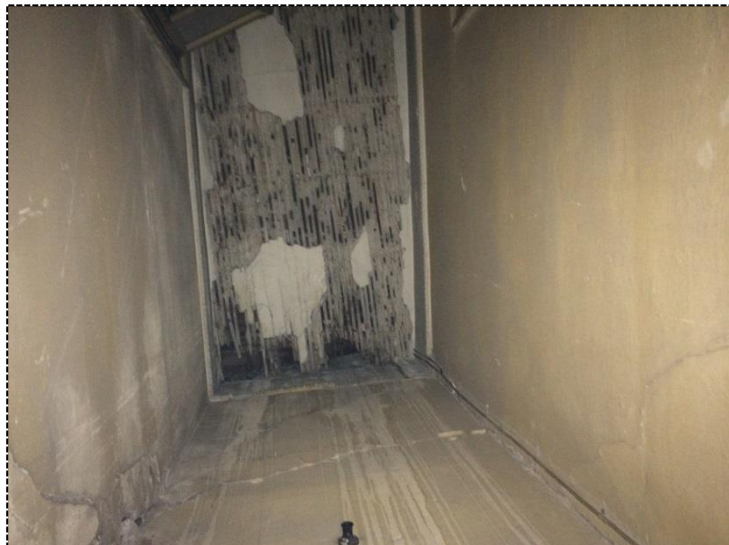
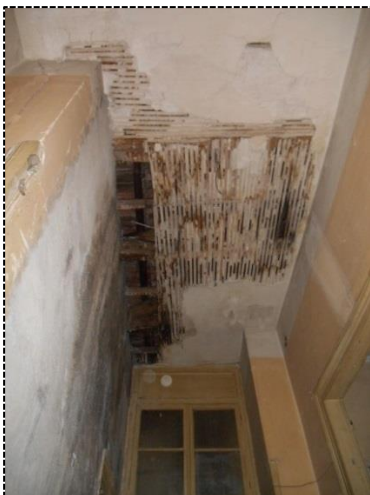
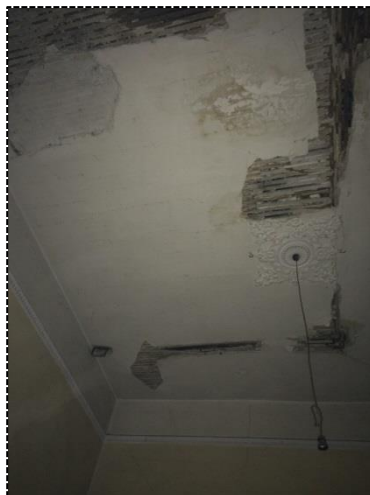
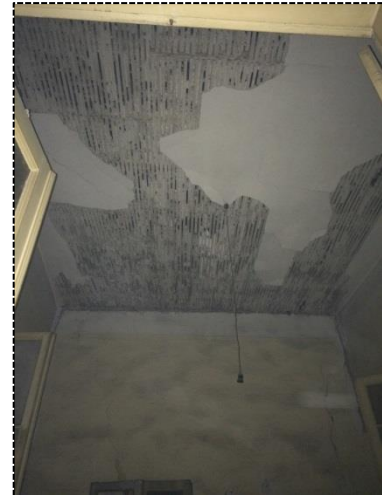
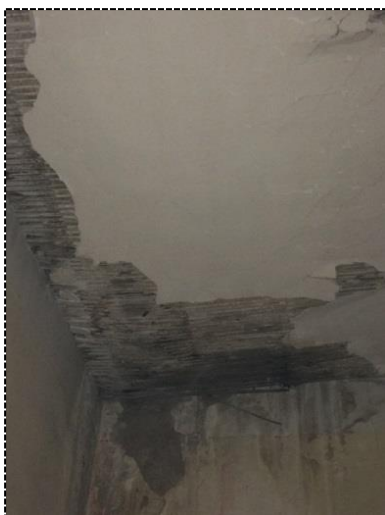
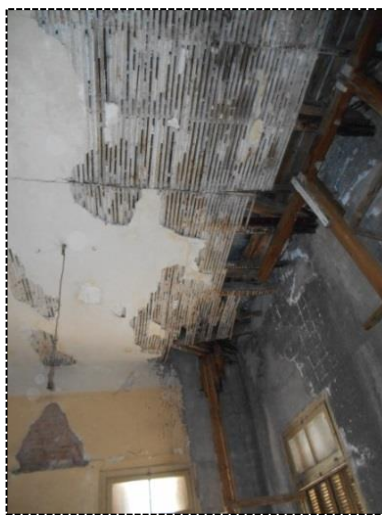
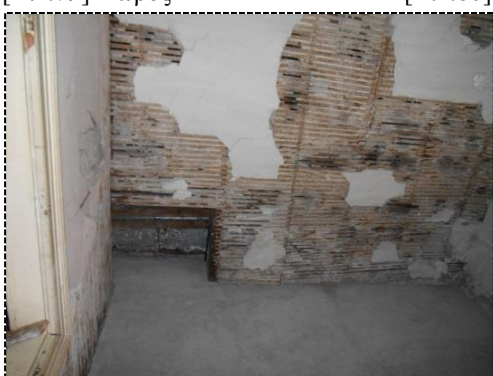
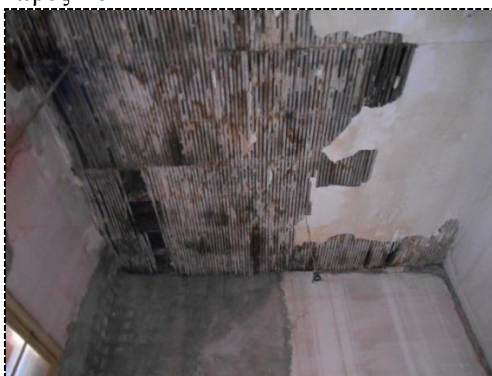
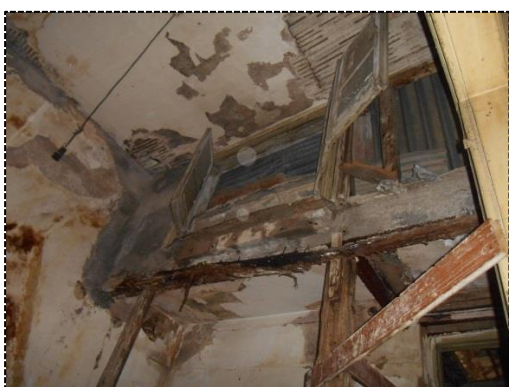
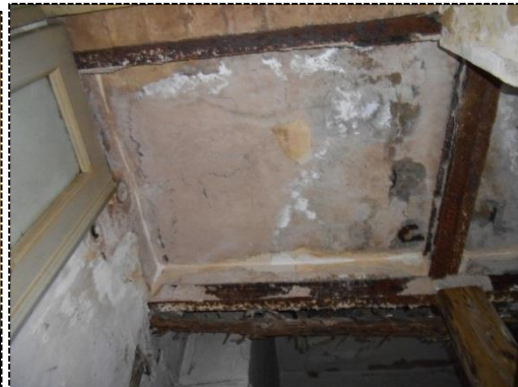
Επίσης, η οροφή του ορόφου είναι παρόμοια με την οροφή των διαδρόμων του ισογείου, στην οποία υπάρχει πρόβλημα αποκόλλησης του επιχρίσματος των μπαγδατόπηχων, με διαφορετική διάταξη σε κάθε χώρο που φαίνεται στις παρακάτω φωτογραφίες, [ΣΧ. 4] Κ.Ο..

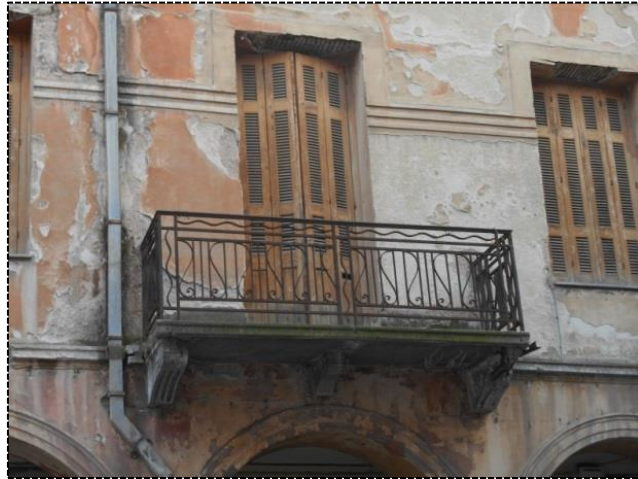
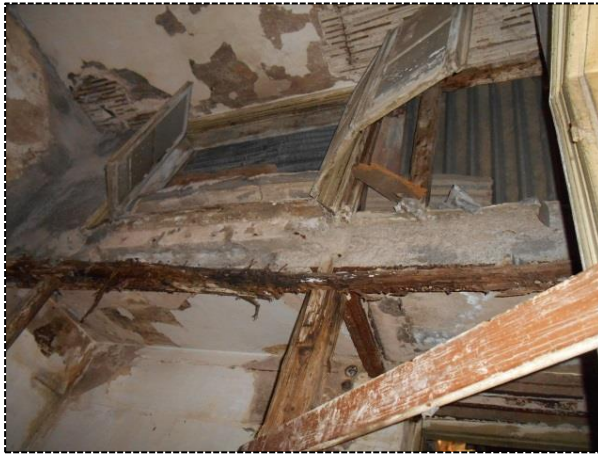
Η κατάσταση των εξωτερικών κουφωμάτων του κτηρίου που μελετάμε, είναι γαλλικού τύπου. Η κατάσταση τους μπορεί να θεωρηθεί αρκετά ικανοποιητική. Στο χώρο του ισόγειου η κάλυψη των καταστημάτων γίνεται με ρολά και μεταλλική τετράφυλλη βιτρίνα. Η μεταλλική πόρτα εισόδου στο ισόγειο, η οποία αποτελείται από περιμετρικά σχήματα ελικοειδούς μορφής, βρίσκεται σε καλή κατάσταση όπως επίσης και τα τζάμια μορφής της σαν ρετρό (Εικ.46).

[Εικ.88 & 89] Εξωτερικά κουφώματα κτηρίου

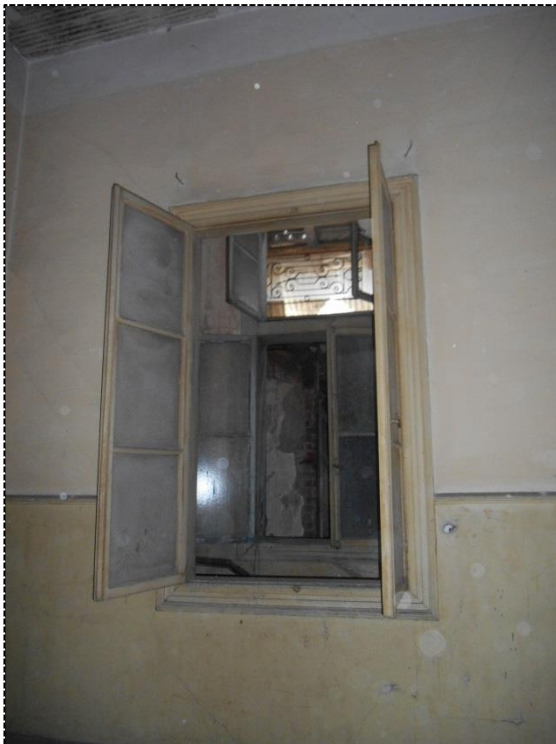
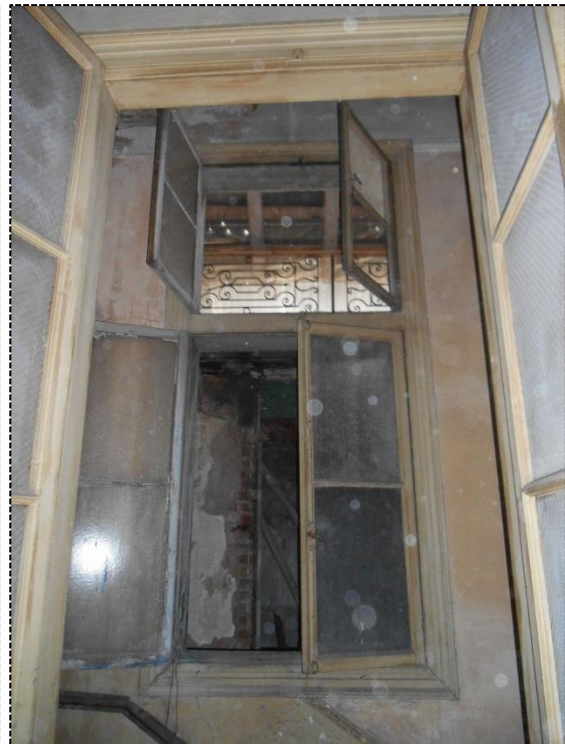
κατάσταση. Τα παράθυρα βρίσκονται επίσης σε καλή κατάσταση εκτός από ορισμένα που παρουσιάζουν προβλήματα στην λειτουργία τους με επιθυμητή την αντικατάστασή τους.

[Εικ.90 & 91] Εσωτερικά κουφώματα κτηρίου, για φωτισμό και αερισμό των χώρων της ανατολικής πλευράς

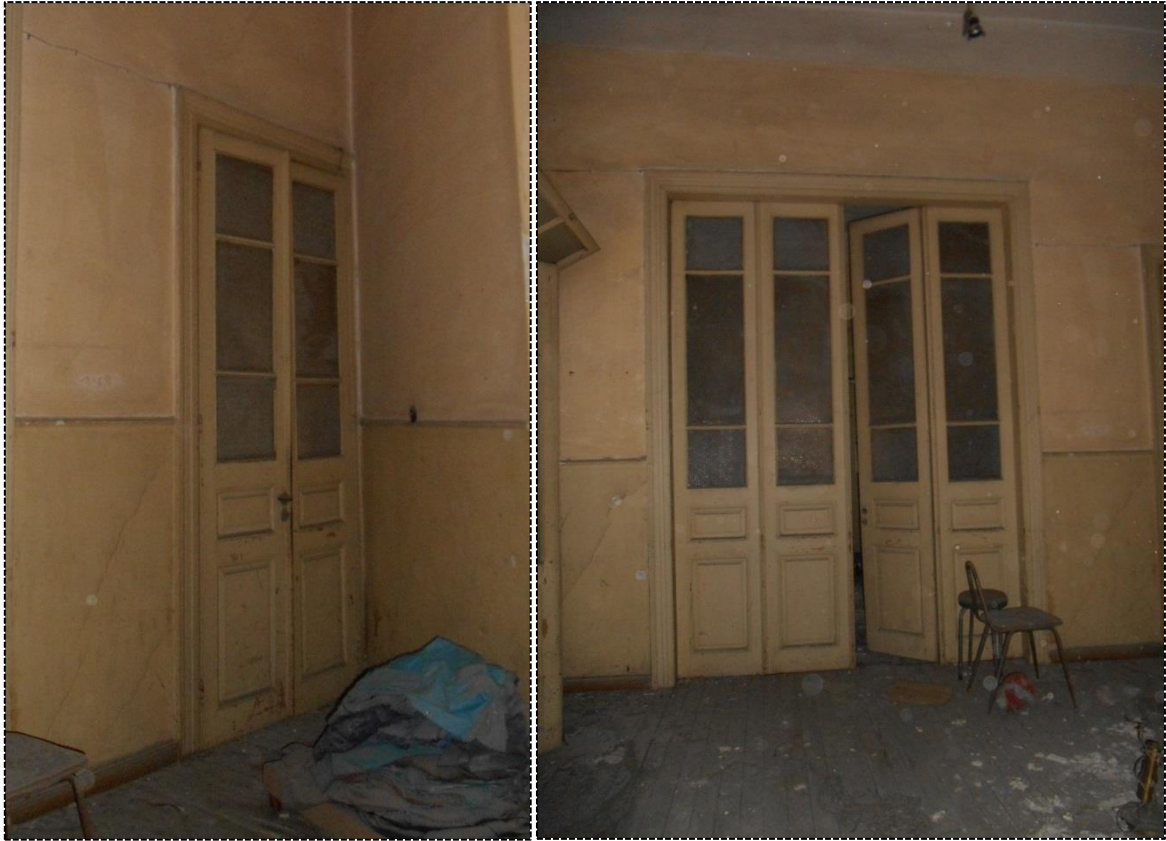
Όλα τα κουφώματα εσωτερικά του ορόφου είναι ταμπλαδωτά. Οι πόρτες και τα παράθυρα περιβάλλονται περιμετρικά τους από ξύλινα πλαίσια. Οι πόρτες διαμορφώνονται σε δίφυλλες και σε τετράφυλλες με τζάμια διαφόρων σχεδίων, οι οποίες βρίσκονται σε πολύ καλή

[Εικ.92 & 93] Εσωτερικές δίφυλλες και τετράφυλλες πόρτες

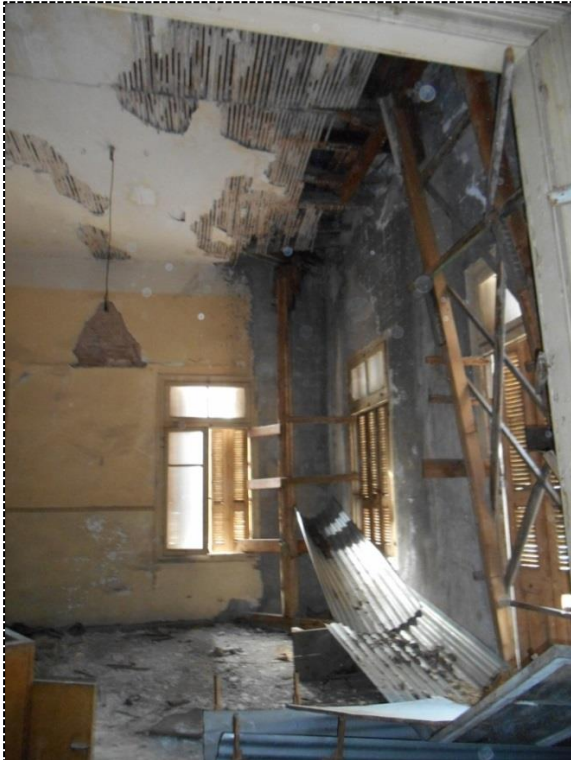
[Εικ.9] Ενίσχυση εσ. του κτηρίου που είχε σοβαρό πρόβλημα το 2011

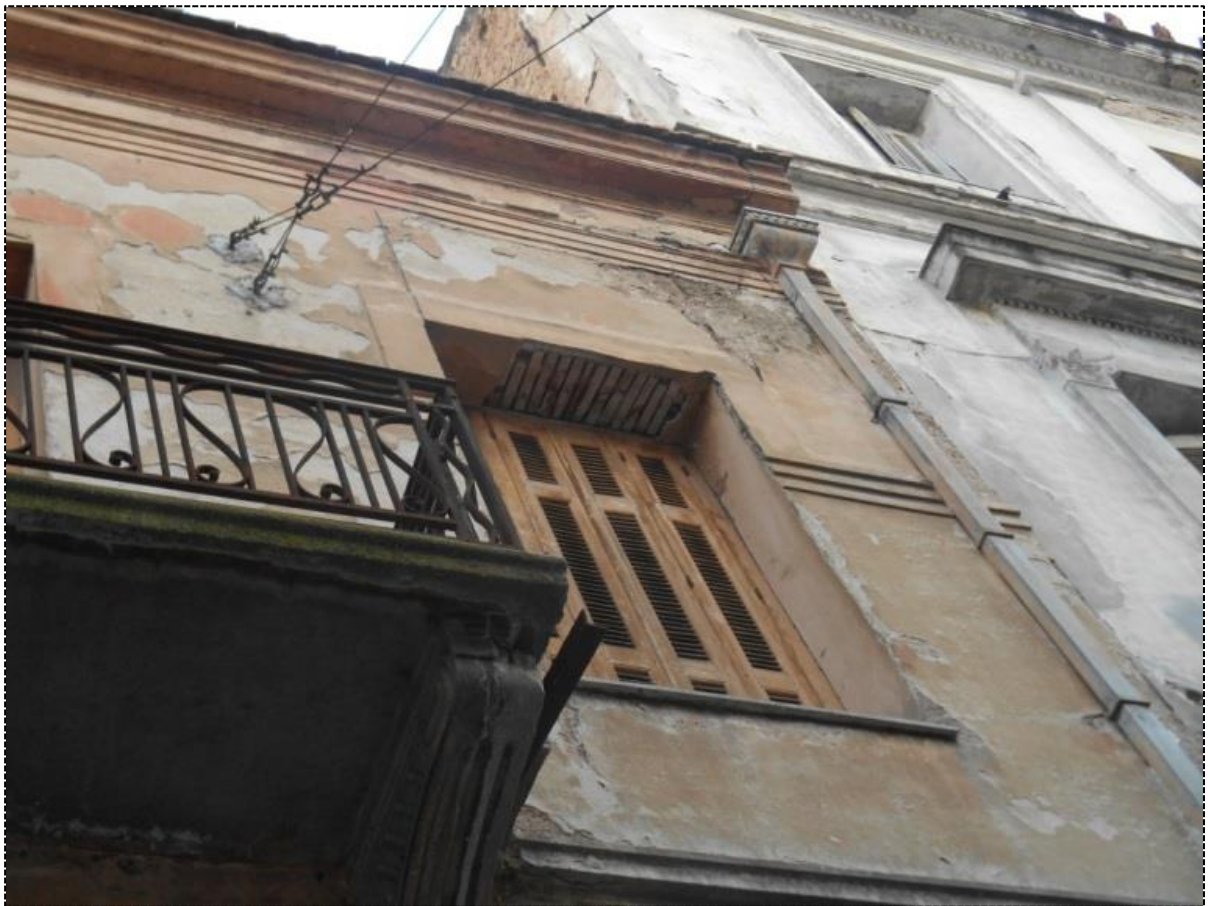
[Εικ.13] Εξώστης, Κανακάρη Ρούφου

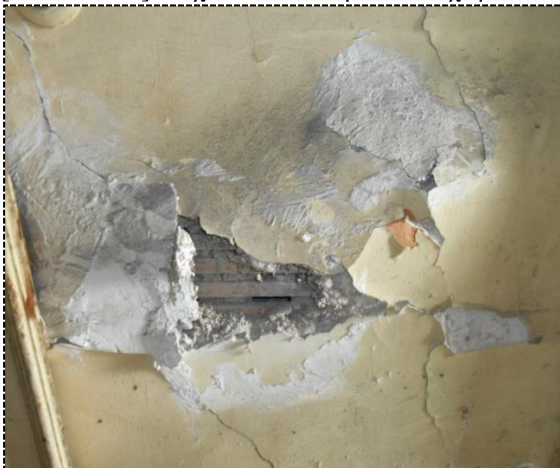
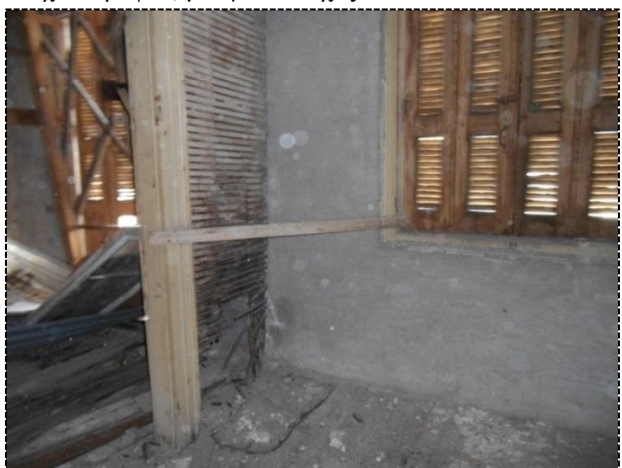
[Εικ.54 & 55] Μεσολάτωμα ορόφου, υπάρχουσα κατάσταση

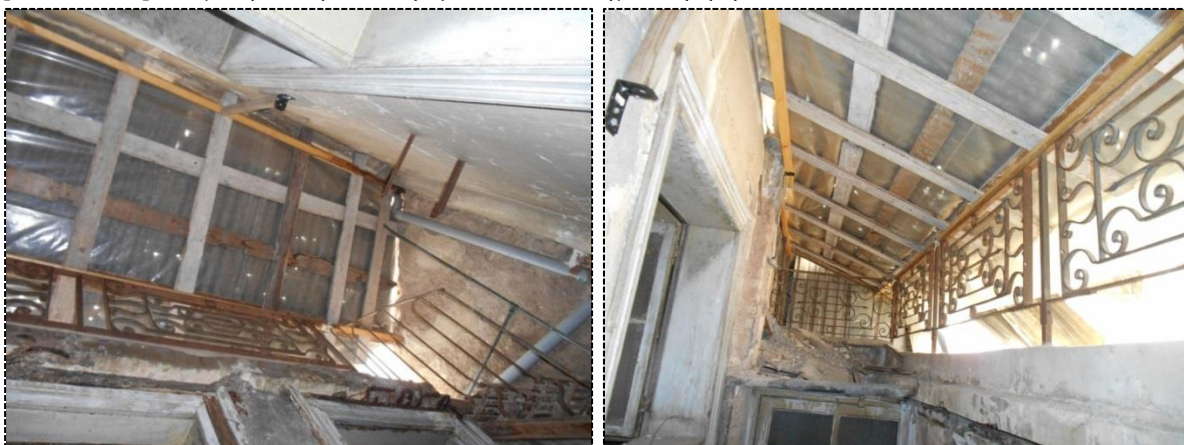
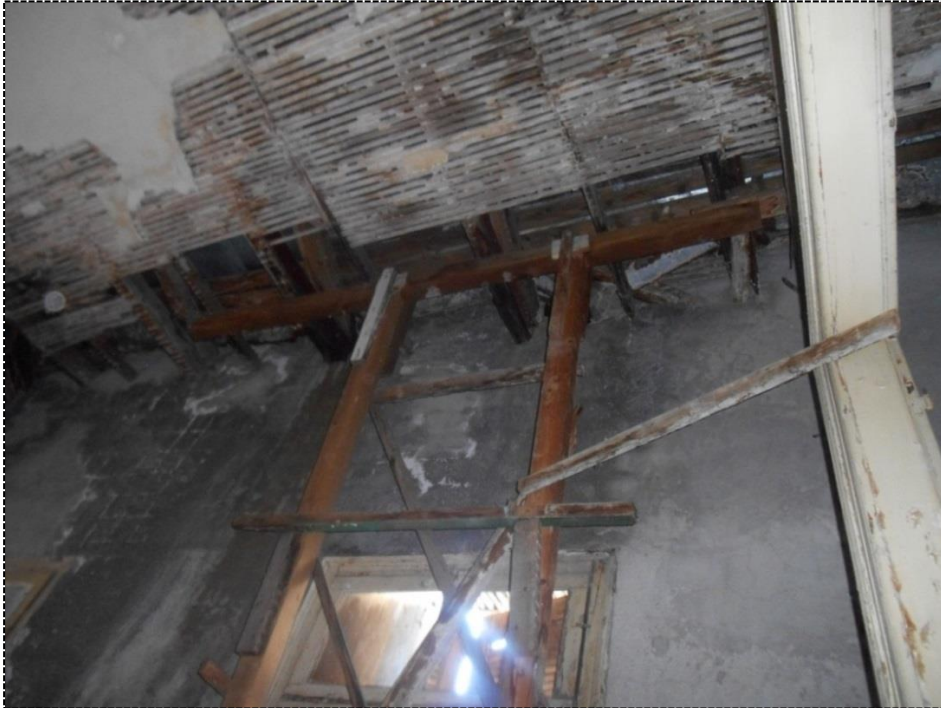
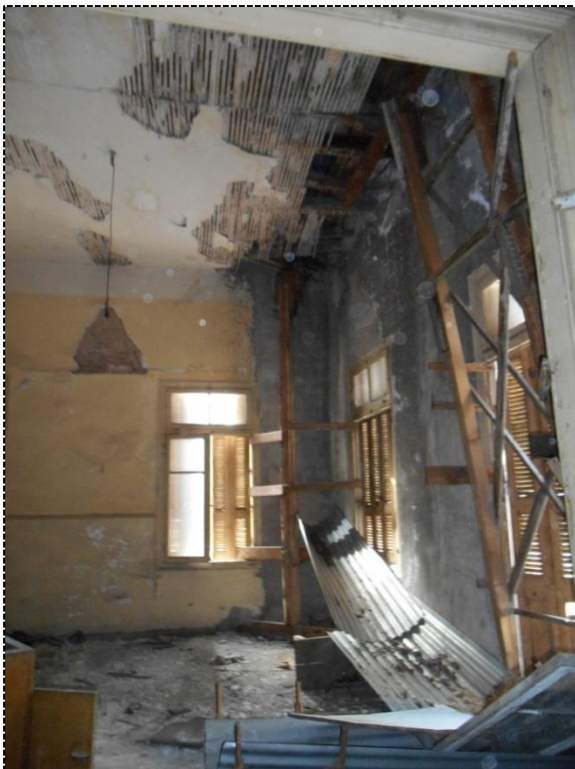
[Εικ.65,66,67] Τμήμα εσωτερικής ενίσχυσης βόρειας πλευράς, πραγματοποιήθηκε το 2011
