ΤΕΧΝΟΛΟΓΙΚΟ ΕΚΠΑΙΔΕΥΤΙΚΟ
ΙΔΡΥΜΑ ΔΥΤΙΚΗΣ ΕΛΛΑΔΑΣ

ΠΤΥΧΙΑΚΗ ΕΡΓΑΣΙΑ

ΑΠΟΚΑΤΑΣΤΑΣΗ
ΙΣΤΟΡΙΚΟΥ
ΚΤΙΡΙΟΥ
ΣΤΗΝ ΑΚΤΗ
ΔΥΜΑΙΩΝ

ΠΑΤΡΑ 2018

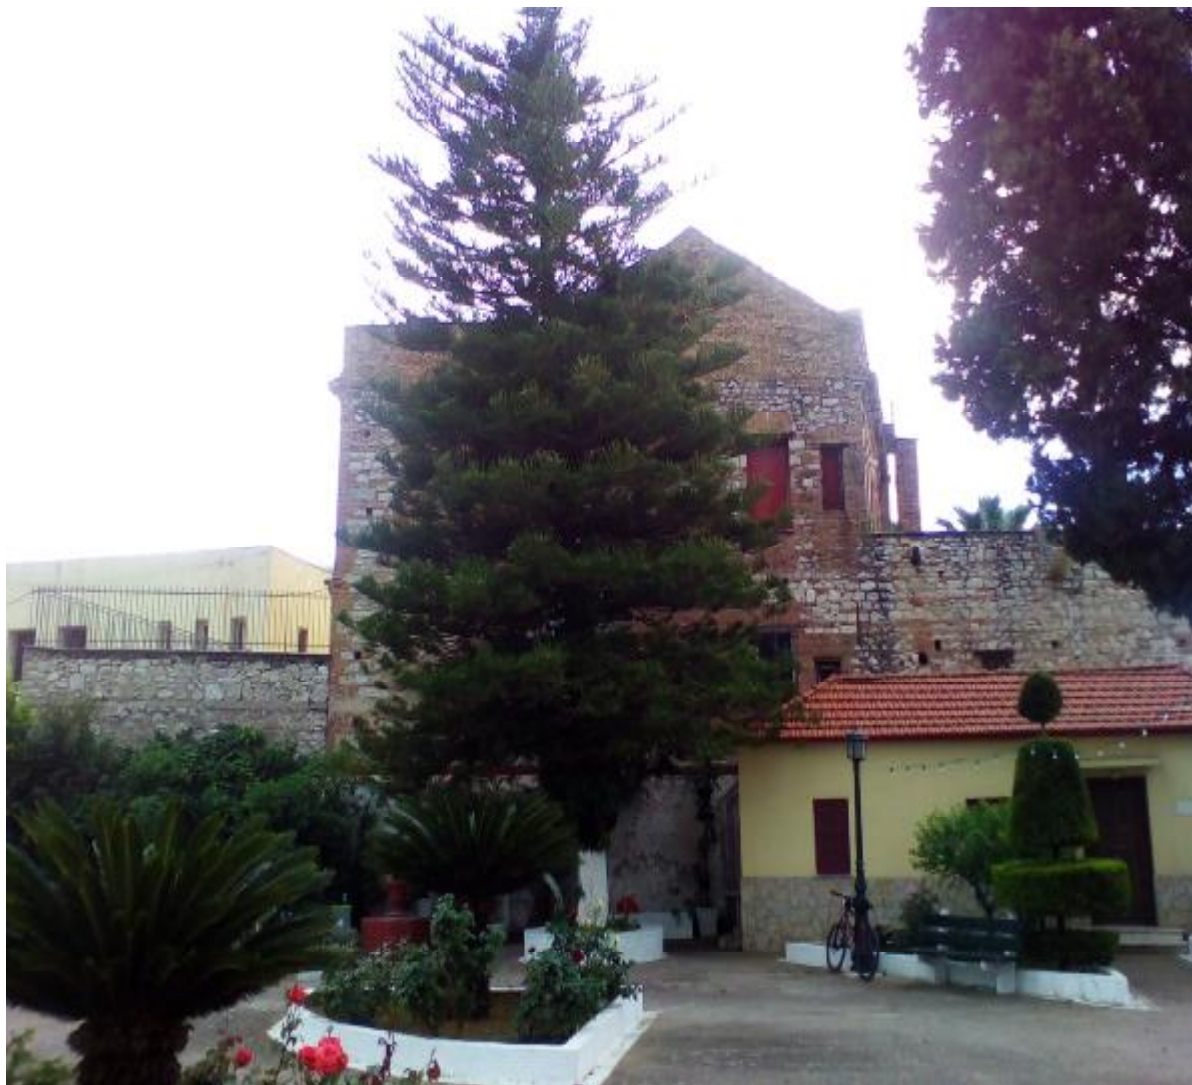
Εικόνα. 14. Γενική άποψη Βορείας Οψης. Διακρίνεται η προσθήκη ανατολικά του κτιρίου

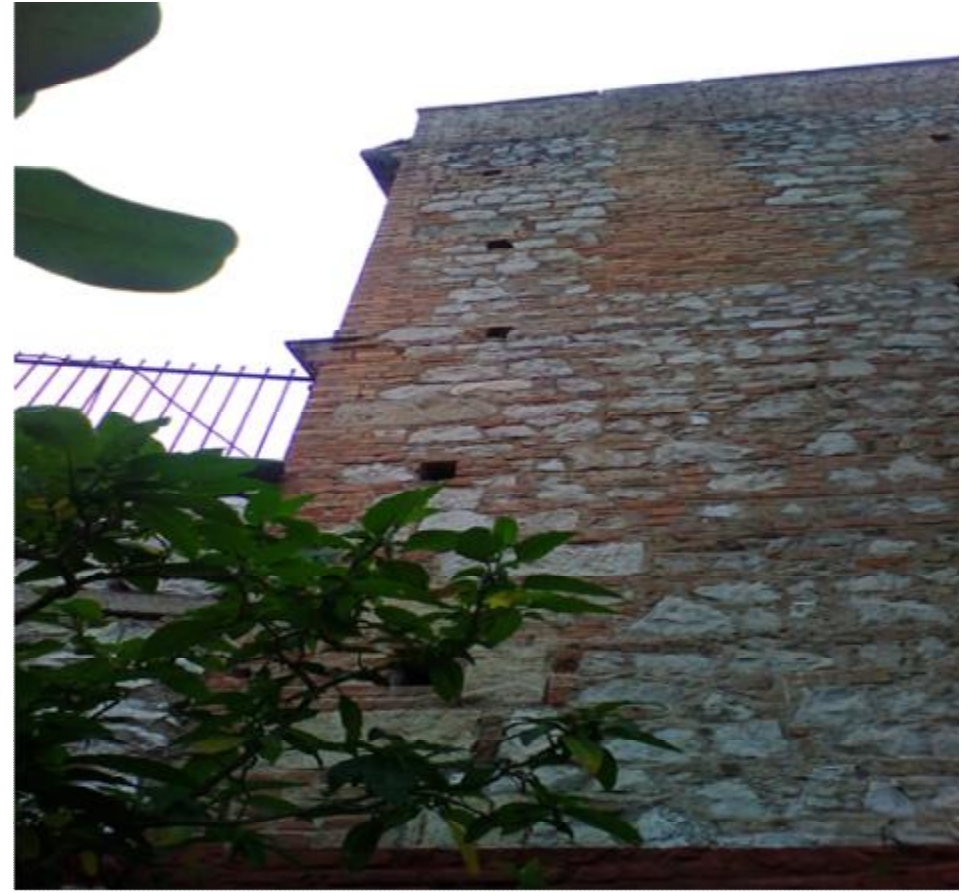
Εικόνα 14.β. Αποψη τοιχοποιίας στην Βόρεια όψη. Διαφάνεται η πιθανή θέση καπνοδόχου

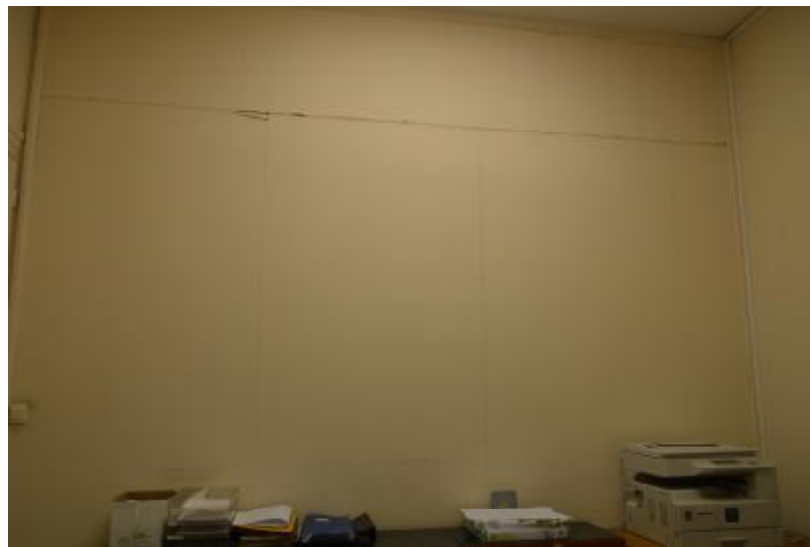
Εικόνα 25. Διαχωριστικός τοίχος απο γυψοσανίδα στο χώρο του γραφείου.

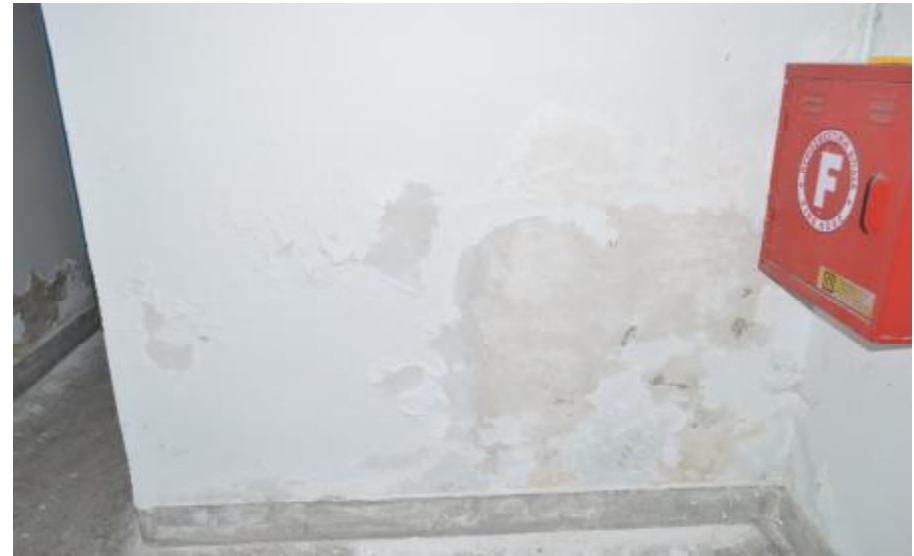
Λόγω πρόσφατης επαναλειτουργίας του κτιρίου σε χώρους γραφείων για το ορφανοτροφείο, ο χώρος του ορόφου που χρησιμοποιείται, λόγω επεμβάσεων διατηρείται σε αρκετά καλή κατάσταση σε αντίθεση με τους υπόλοιπους. Στο ισόγειο παρατηρείται αποφλοίωση χρωματισμών κυρίως στον κεντρικό διάδρομο όπως επίσης και σημάδια υγρασίας σε ένα μεγάλο μέρος του. Επιπλέον παρατηρούμε αποκόλληση επιχρίσματος γύρω απο τη σκάλα (η οποία δε χρησιμοποιείται πλέον) καθώς και αποφλοίωση χρωματισμών. Στο χώρο που χρησιμοποιείται ως αποθηκευτικός δεν υπάρχει επίχρισμα διακρίνοντας έτσι την πέτρινη τοιχοποιία και τις σωληνώσεις ύδρευσης. Σημαντικό είναι να αναφερθεί η αποκόλληση λίθων κυρίως κάτω απο τις ποδιές των ανοιγμάτων. Απο πληροφορίες του προσωπικού γνωρίζουμε οτι ο χώρος του ισογείου είχε πλυμμηρήσει και έτσι δικαιολογείται και η ύπαρξη υγρασίας στο βαθμό που τη συναντάμε.

Εικόνα 68. Υγρασία στο χώρο του ισόγειου

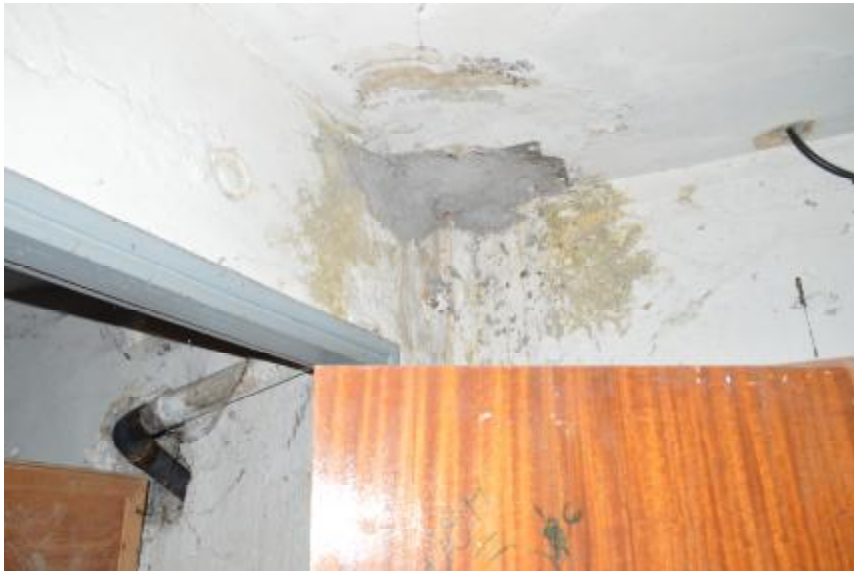
Εικόνα 69. Σημάδια υγρασίας στο ισόγειο

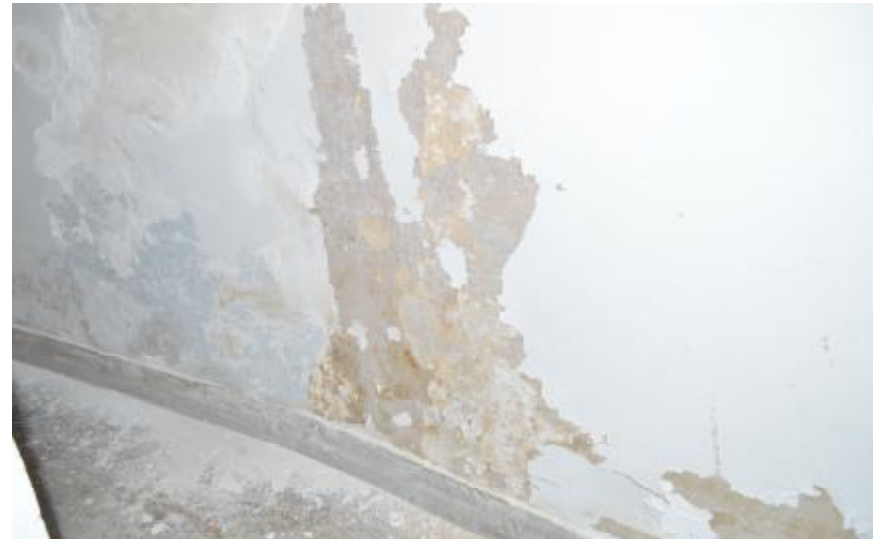
Εικόνα 70. Σημάδια υγρασίας στο ισόγειο

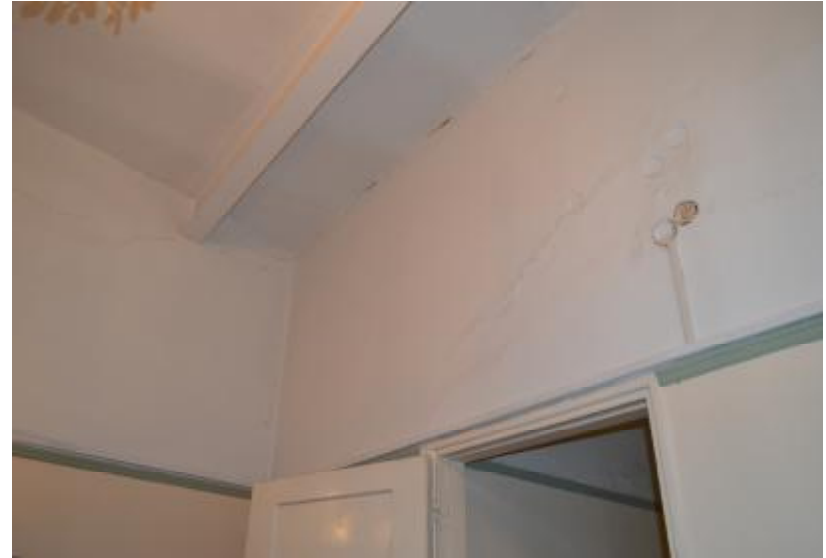
Εικόνα 72. Ρωγμές σε εσωτερική τοιχοποιία

Ο έλεγχος της συμπεριφοράς των ρωγμών μπορεί να γίνει είτε οπτικά με την καταμέτρηση του εύρους της ρωγμής, είτε με μηχανικά μέσα. Έτσι προτείνεται αρχικά η καθαίρεση προβληματικού κονιάματος και επιχρίσματος. Εξωτερικά προτείνεται στους τοίχους που βρίσκονται σε καλή δομική κατάσταση ο καθαρισμός των επιφανειών με τη μέθοδο της υδροβολής και εν συνεχεία η αρμολόγησή τους. Ακολουθούν τα ,απαραίτητα για τις μικρότερες ρωγμές, ενέματα. Η τεχνική αυτή εφαρμόζεται όπου το εύρος των ρωγμών της τοιχοποιίας δεν υπερβαίνει τα 0,01 m ενώ μπορεί να εφαρμοστεί και σε τοιχοποιίες μεγαλύτερου πάχους. Η τεχνική αυτή οδηγεί σε αποκατάσταση της αρχικής αντοχής της τοιχοποιίας ενώ βασικά της μειονεκτήματα είναι το υψηλό κόστος λόγω διάθεσης σχετικού εξοπλισμού και σχολαστική εργασία. Απαραίτητη είναι επίσης η συρραφή των μεγάλων ρωγμών κυρίως στο χώρο του παταριού. Η τεχνική αυτή εφαρμόζεται σε περιπτώσεις μεγάλων ρωγμών καθώς και ρωγμές μεγάλου εύρους ή μήκους που εκτείνονται οριζόντια, κατακόρυφα ή διαγώνια στην επιφάνεια του τοίχου. Με την τεχνική αυτή αυξάνεται η διατμητική αντοχή της τοιχοποιίας ενώ προκαλείται γενικά αλλοίωση της εξωτερικής όψης του τοίχου.

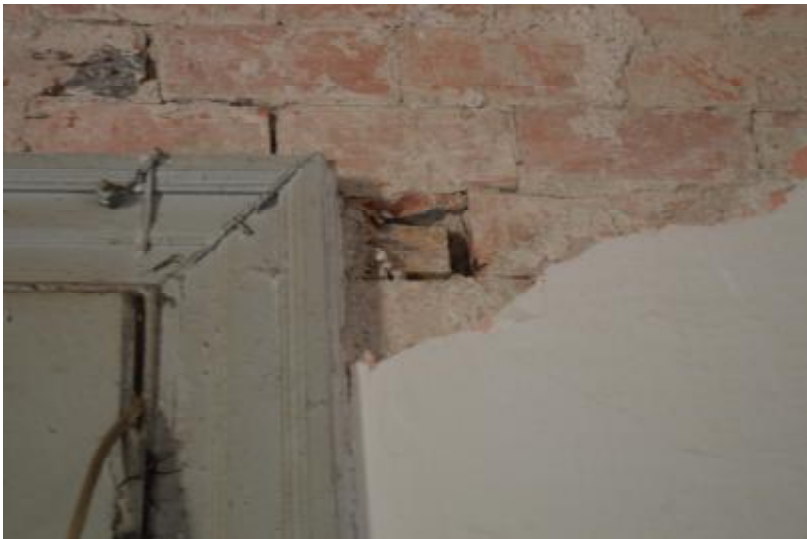
Εικόνα 75. Καθαίρεση κονιάματος,εμφανείς αρμοί

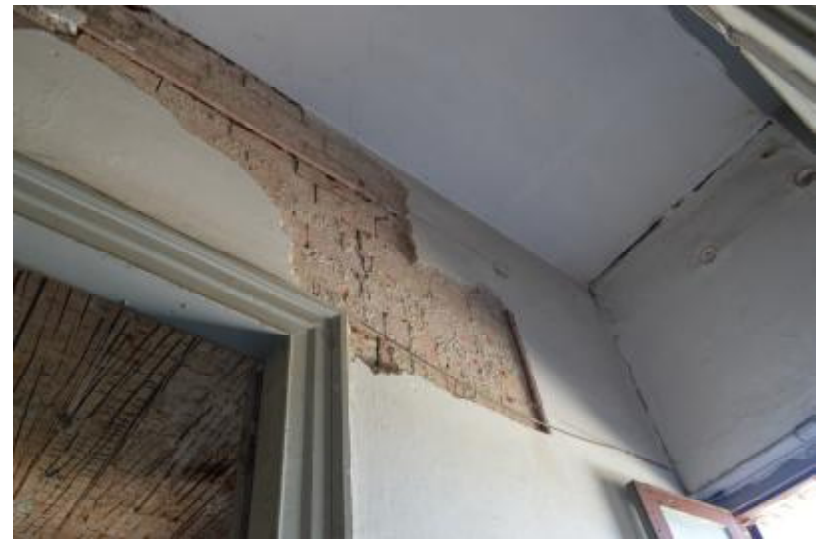
Εικόνα 76. Καθαίρεση κονιάματος,εμφανείς αρμοί

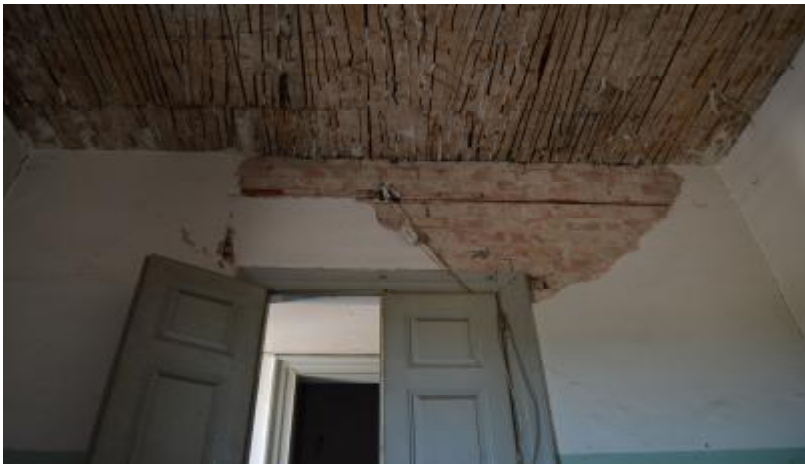
Εικόνα 77. Καθαίρεση κονιάματος,εμφανείς αρμοί

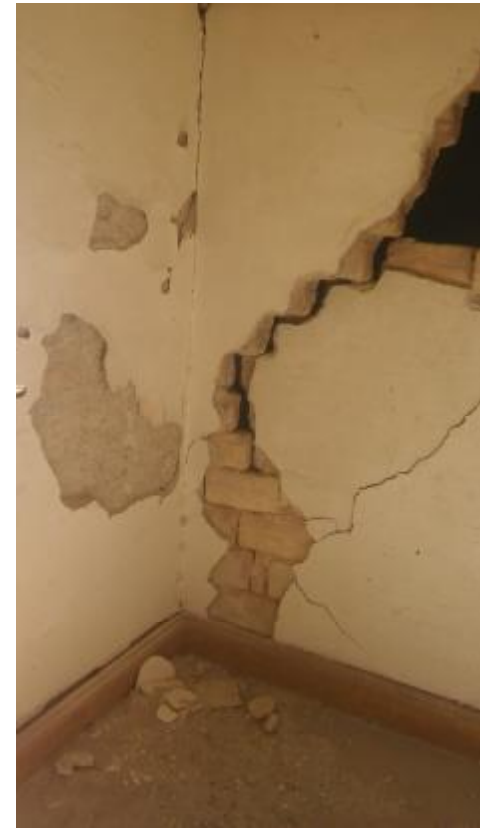
Εικόνα 81. Αποκόλληση τοιχοποιίας, ρωγμές

Σημαντικό είναι να αναφερθεί ότι στον β' όροφο καθώς και σε ένα μέρος του παταριού υπάρχει απόκλιση των τοίχων απο την κατακόρυφο (απομάκρυνση του τοίχου απο την πλάκα). Προτείνεται η συρραφή των αποκολλημένων τοίχων . Η μέθοδος αυτή εφαρμόζεται όπου υπάρχει ρωγμή αποκόλλησης ή μερική κατάρρευση στην θέση ένωσης γωνιακών ή εσωτερικών τοίχων. Με την συγκεκριμένη τεχνική ανακτάται και εν μέρει αυξάνεται τοπικά η αντοχή του τοίχου.

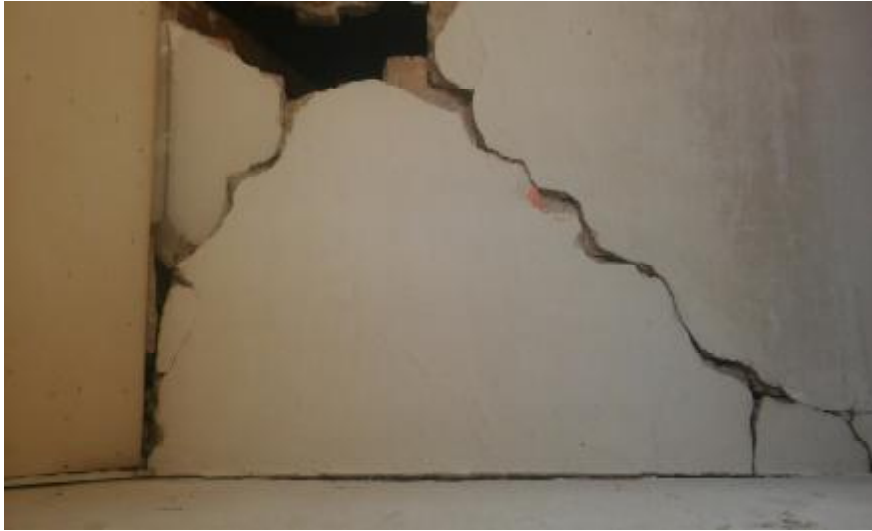
Εικόνα 82. Αποκόλληση τοιχοποιίας, ρωγμές

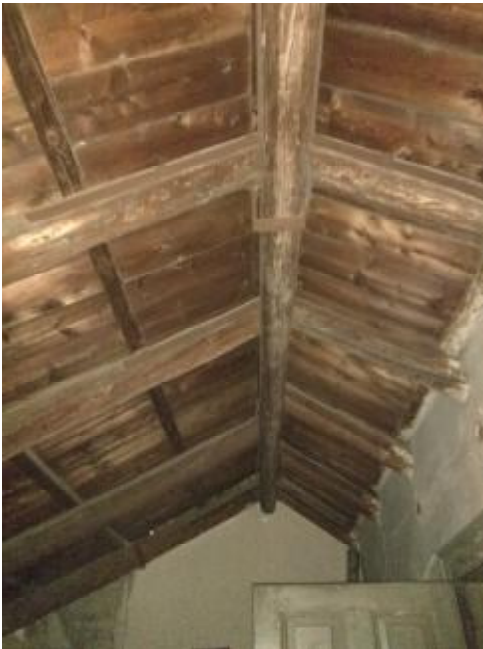
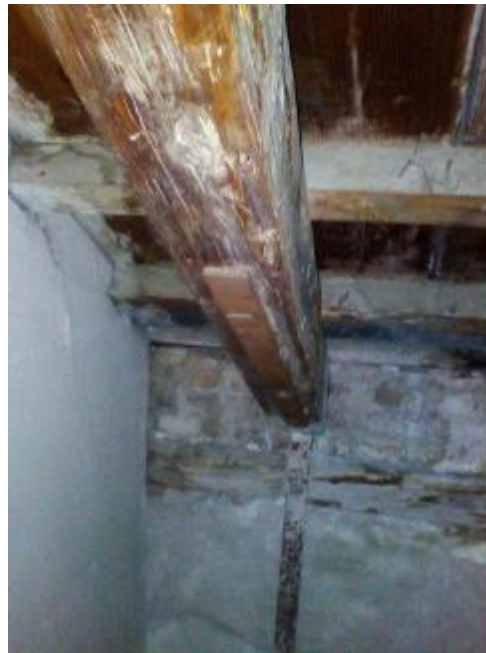
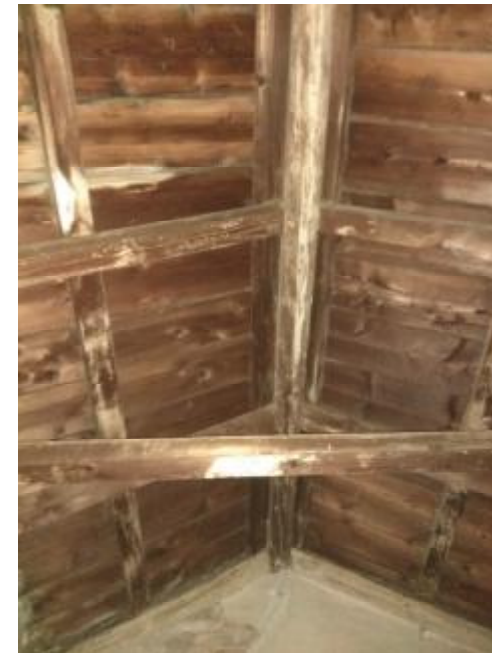
Η στέγη του κτιρίου διατηρείται σε αρκετά καλή κατάσταση παρά τις φθορές που έχουν διαπιστωθεί στο χώρο του παταριού. Παρολαυτά όμως, όπως αναφέρθηκε, η εισχώρηση του βρόχινου νερού έχει επηρεάσει τις ξύλινες δοκούς που σε πολλά σημεία τους έχουν αρχίσει να σαπίζουν. Παρατηρούνται επίσης φθορές στην ξυλεία λόγω ξυλοφάγων οργανισμών και ρηγματώσεις λόγω της γήρανσης του υλικού και της υγρασίας. Να σημειώσουμε ότι παρατηρείται αποκόλληση κεραμιδιών και βλάστηση σε πολλά σημεία της στέγης. Τέλος, τα μεταλλικά στηρίγματα στους αμείβοντες έχουν υποστεί οξείδωση και πρέπει να αντικατασταθούν.

Εικόνα 86. Εσωτερική άποψη στέγης.

Η στέγη του κτιρίου κρίνεται ότι σε γενικές γραμμές διατηρείται σε καλή κατάσταση, έτσι προτείνεται η συνολική διατήρησή της. Όσον αφορά τον ξυλότυπό της θα γίνει έλεγχος για να διαπιστωθεί η κατάσταση όλων των επιμέρους μερών της. Όποια μέρη χρήζουν αντικατάστασης θα αντικατασταθούν ενώ άλλα θα συντηρηθούν. Γενικά προτείνεται ο καθαρισμός των ξύλων από ξένα σώματα και ο εμποτισμός τους με ειδικά μυκητοκτόνα και προστατευτικά βερνίκια.

Τέλος προτείνεται η αντικατάσταση όλων των μεταλλικών στηρίξεων (γωνιών) με ανοξείδωτα.

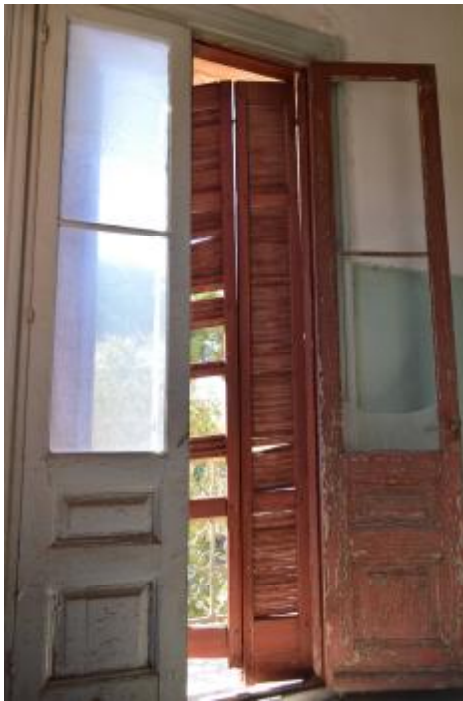
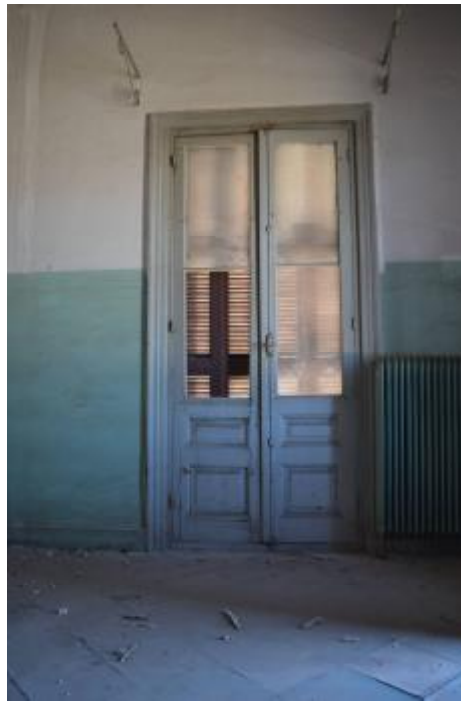
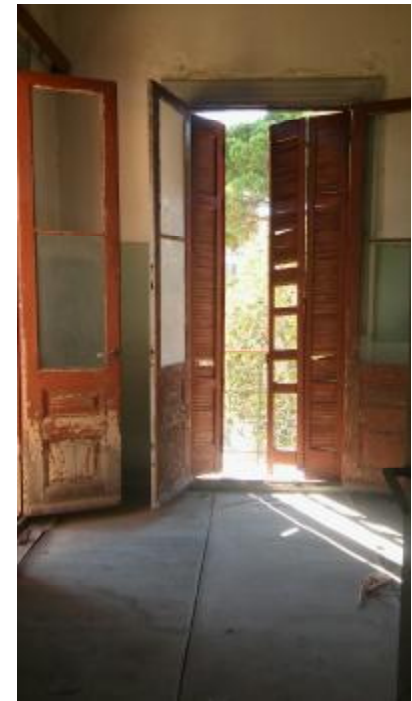
Τα κουφώματα του κτιρίου διατηρούνται σε καλή κατάσταση κυρίως στους χώρους του ισογείου και του α ορόφου οι οποίοι χρησιμοποιούνται. Παρατηρείται ότι στην κεντρική είσοδο του Α ορόφου υπάρχει αποφλοιώση χρωματισμών καθώς και οξείδωση των μεταλλικών στοιχείων. Αντιθέτως στους χώρους του κλιμακοστασίου, του Β ορόφου και του παταριού υπάρχουν σημαντικές φθορές. Τα περισσότερα κουφώματα λόγω του χρόνου και των καιρικών συνθηκών έχουν υποστεί φθορές όπως αποφλοιώση της στρώσης του χρώματος, φθορές απο ξυλόφάγους μικροοργανισμούς και σπασμένα υαλοστάσια. Συγκεκριμένα στο χώρο του κλιμακοστασίου οι μαρμάρινες ποδιές των παραθύρων φέρουν ρωγμές και μεγάλο τμήμα τους έχει αποκολληθεί. Επίσης φαίνεται ότι τα μικρά χρωματιστά υαλοστάσια έχουν σπάσει και σε πολλά σημεία δεν υπάρχουν πλέον. Στα επίπεδα του ορόφου και του παταριού λόγω υγρασίας τα ξύλινα κουφώματα έχουν αποφλοιωθεί ενώ διαπιστώνεται η απουσία υαλοπινάκων σε πολλά από αυτά. Ιδιαίτερα στο χώρο του παταριού λόγω υγρασίας και λόγω καιρικών συνθηκών όλα τα κουφώματα βρίσκονται σε κακή κατάσταση.

Εικόνα 89. Κούφωμα Β ορόφου

Πολλά από τα κουφώματα του κτιρίου έχουν υποστεί ανεπανόρθωτες ζημιές. Επίσης τα παλαιά αυτά κουφώματα δεν ανταποκρίνονται πλέον στις καινούργιες απαιτήσεις όσον αφορά τις ανάγκες της ηχομόνωσης αλλά και της θερμομόνωσης του κτιρίου, οπότε κρίνεται σκόπιμο να αντικατασταθούν. Τα νέα αυτά κουφώματα θα έχουν την ίδια μορφολογία και χαρακτηριστικά με τις βασικές τυπολογίες κουφωμάτων. Έτσι οι τυπολογίες αυτές κουφωμάτων θα αναπαραχθούν.

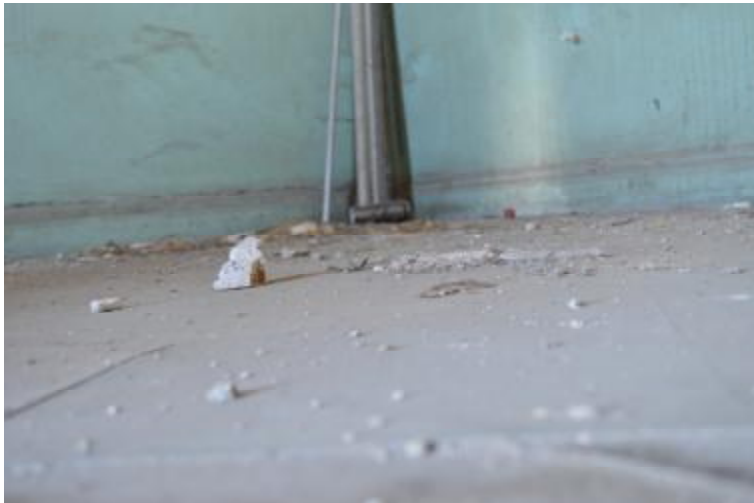
Εξωτερικά στον οάυλιο χώρο τον οποίο μοιράζεται το κτίριο μελέτης με το κεντρικό κτίριο του ορφανοτροφείου δεν παρατηρείται κάποια σημαντική φθορά. Παρολαυτά, λόγω των καιρικών συνθηκών και με την πάροδο του χρόνου οι πλάκες έχουν αποχρωματιστεί. Περνώντας εσωτερικά στο χώρο του ισογείου παρατηρούμε απουσία πλακιδίων σε όλους τους χώρους πλὴν του κεντρικού διαδρόμου ο οποίος έχει επιστρωθεί με πλάκες διαστάσεων 0.50 x 0.50 οι οποίες σε πολλά σημεία έχουν σπάσει και έχουν αποκολληθεί. Το δάπεδο του ορόφου φαίνεται ότι πρόσφατα έχει αποκατασταθεί και έχει επιστρωθεί με πλακίδια και έτσι δε φέρει κάποια φθορά εκτός από το σημείο του κεντρικού διαδρόμου επιστρωμένο με μαρμάρινα πλακίδια τα οποία φέρουν ρωγμές και αλλοιώσεις. Στον δεύτερο όροφο το δάπεδο έχει επιστρωθεί με πλαστικά πλακίδια PVC τα οποία είναι πλέον φθαρμένα ή αποκολλημένα.. Τέλος, το δάπεδο του παταριού φέρει επίστρωση ξύλινων σανίδων και λόγω της υγρασίας έχει εμποτιστεί και έχει σαπίσει σε πολλά σημεία.

Εικόνα 94. Δάπεδο Β ορόφου.

Στο πάτωμα του παταριού το οποίο αποτελείται από ξύλινες σανίδες παρατηρείται έντονη υγρασία. Έτσι κρίνεται απαραίτητη η διαπίστωση της κατάστασης με τη λήψη δοκιμών ξύλου. Προτείνεται η αποξήλωση του δαπέδου και αντικατάστασή του με νέο. Στο δάπεδο του Α' ορόφου τα πλακίδια αντικαθίστανται με παραδοσιακά τσιμεντοπλακίδια διαστάσεων 20×20εκ σε συμφωνία με τα πρότυπα κατασκευής της περιόδου ανέγερσης του κτιρίου. Το πλαστικό δάπεδο του Β' ορόφου αποξηλώνεται μαζί και οι ξύλινες τάβλες και τοποθετείται νέο ξύλινο δάπεδο σύγχρονων προδιαγραφών. Για τις εγκαταστάσεις υγιεινής προτείνεται κατόπιν καθαιρέσεων των κατεστραμμένων πλακιδίων τα εξής :
