ΤΕΧΝΟΛΟΓΙΚΟ ΕΚΠΑΙΔΕΥΤΙΚΟ ΙΔΡΥΜΑ ΔΥΤΙΚΗΣ ΕΛΛΑΔΑΣ

**ΑΠΟΚΑΤΑΣΤΑΣΗ ΔΙΑΤΗΡΗΤΕΟΥ
ΚΤΙΡΙΟΥ ΣΤΗΝ ΠΛΑΚΑ**

ΠΤΥΧΙΑΚΗ ΕΡΓΑΣΙΑ

ΠΑΤΡΑ, ΙΟΥΝΙΟΣ 2018

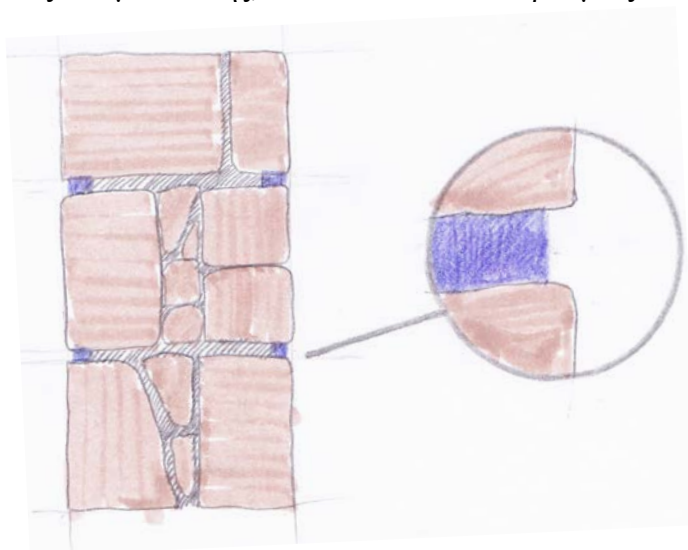
Εικ.15. Σκίτσο αρμολογήματος λιθοδομής (νέο κονίαμα με μωβ).

Στο πλαίσιο αυτής της ήπιας αντιμετώπισης, που απαιτεί κάθε κτίριο μιας συγκεκριμένης περιόδου, ώστε να μη χάσει την ταυτότητά του, προτείνεται η ενίσχυση της λιθοδομής με δομικό αρμολόγημα, αφού δεν φαίνεται αναγκαία η χρήση ενεμάτων και άλλων στερεωτικών επεμβάσεων. Το νέο δομικό κονίαμα θα πρέπει να είναι εξίσου μαλακό ή μαλακότερο από το υφιστάμενο, δηλαδή να έχει ίση ή μικρότερη θλιπτική αντοχή, ή να είναι εξίσου ή περισσότερο πορώδες από το αυθεντικό. Η σύνθεσή του θα

καθοριστεί έπειτα από εργαστηριακές αναλύσεις του υπάρχον δομικού κονιάματος.

Οι αρμοί πρέπει να καθαριστούν με βούρτσα μέχρι το σαθρό κονίαμα να αφαιρεθεί και να

αποκαλυφθεί το συνεκτικό, πάνω στο οποίο θα εφαρμοστεί το νέο κονίαμα, αφού ξεπλυθούν με καθαρό νερό, προσέχοντας να μην είναι υπερβολική η ποσότητά του. Πρέπει να αφαιρεθεί η σκόνη και τα σαθρά υλικά, πηγαίνοντας από πάνω προς τα κάτω. Δεδομένο ότι πρόκειται για αργολιθοδομή, δεν χρειάζονται ειδικά μέτρα για την προστασία των επιφανειών των λίθων, αφού στη συνέχεια θα επιχρισθούν. Η τοιχοποιία από συμπαγείς οπτόπλινθους, πιθανόν να διαπιστωθεί ότι χρειάζεται δομικό αρμολόγημα, μετά την καθαίρεση των επιχρισμάτων.

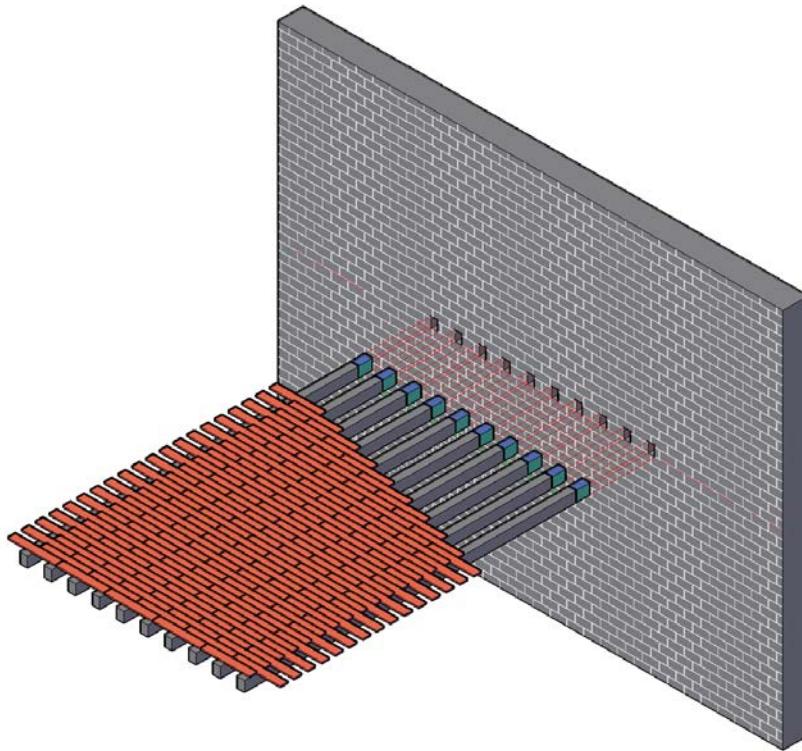
Το πάτωμα και το δώμα στους χώρους 250 και 230 έχουν καταρρεύσει ολοκληρωτικά και προτείνεται η πλήρης ανακατασκευή τους, με το ίδιο είδος ξύλου. Για το ετοιμόρροπο πάτωμα του χώρου 240 προτείνεται μερική ανακατασκευή, διατηρώντας όσα τμήματα είναι δυνατόν. Πιο αναλυτικά, θα κοπούν τα σαθρά τμήματα και θα αντικατασταθούν με συμπληρώματα. Οι αποτμήσεις θα έχουν σχήματα ανάλογα με τη λειτουργία του κάθε μέλους, τα συμπληρώματα θα είναι από το ίδιο είδος ξύλου και θα έχουν τα “νερά” στην ίδια κατεύθυνση με τα αυθεντικά τμήματα, τα οποία θα συνδέονται με ανοξείδωτα χαλύβδινα καρφιά και λάμες. Ακόμα θα τοποθετηθεί μόνωση ανάμεσα στις δοκούς και το σανίδωμα. Το μήκος των

Εικόνα 16. Αξονομετρικό μεσοπατώματος με μεταλλικά πρόσθετα μέλη, σε προέκταση των ξύλινων δοκαριών.

τμημάτων των δοκών, που θα εισέρχονται στις υπάρχουσες δοκοθήκες, θα είναι βαμμένα με πίσσα και θα διαθέτουν επικάλυψη με ασφαλτικό στεγανοποιητικό υλικό. Τα μεταλλικά στοιχεία που θα χρησιμοποιηθούν για την αποκατάσταση των πατωμάτων και του δώματος δεν θέτουν αισθητικό πρόβλημα, αφού δεν θα είναι εμφανή, λόγω της ψευδοροφής που θα διαθέτουν. Τέλος όλα τα νέα ξύλα που χρησιμοποιηθούν και όλα όσα διατηρηθούν, θα προστατευθούν από τη φθορά με την επάλειψη μυκητοκτόνων και εντομοκτόνων ουσιών.

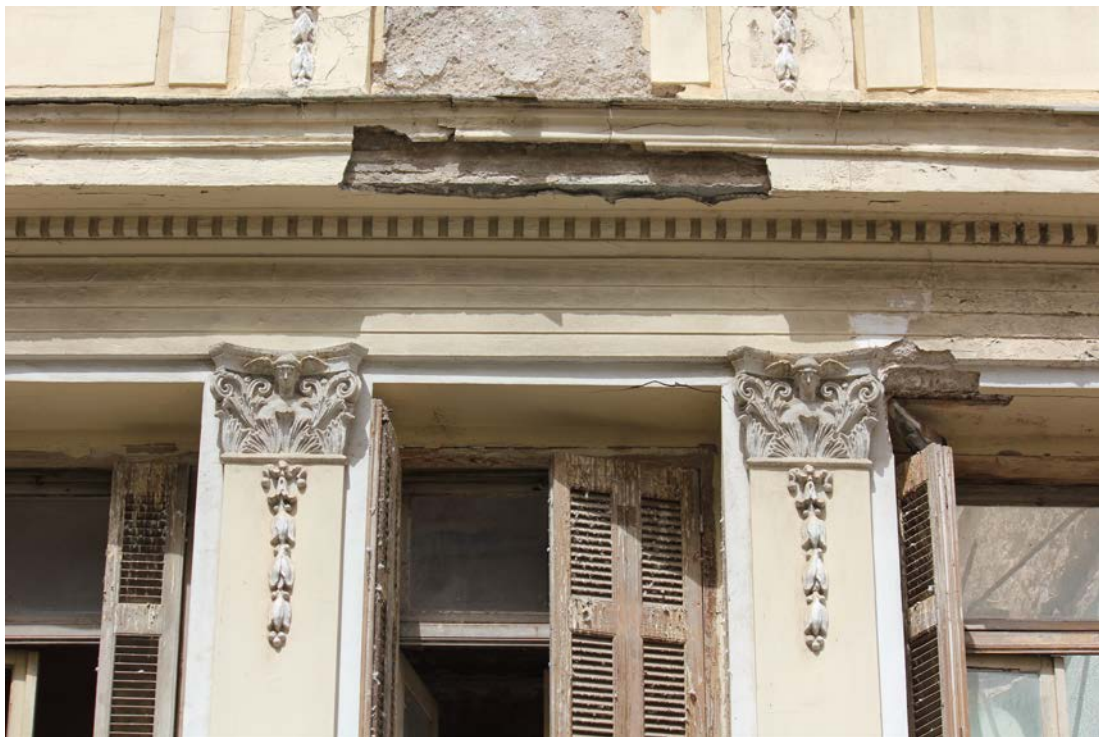
Εικόνα 25. Γείσο από τραβηγτό επίχρισμα.

Θα διατηρηθούν και θα επισκευαστούν τοπικά (όπου αυτό κρίνεται απαραίτητο) όλα τα μορφολογικά στοιχεία της όψης. Τα πιο ενδιαφέροντα μορφολογικά επιχρίσματα (τραβηχτά επιχρίσματα) που βρίσκονται στα γείσα, θα

αποσπαστούν σε ποσοστό 70% ώστε να υπάρξουν οδηγοί, που με βάση αυτούς θα γίνει η αντικατάσταση τους.

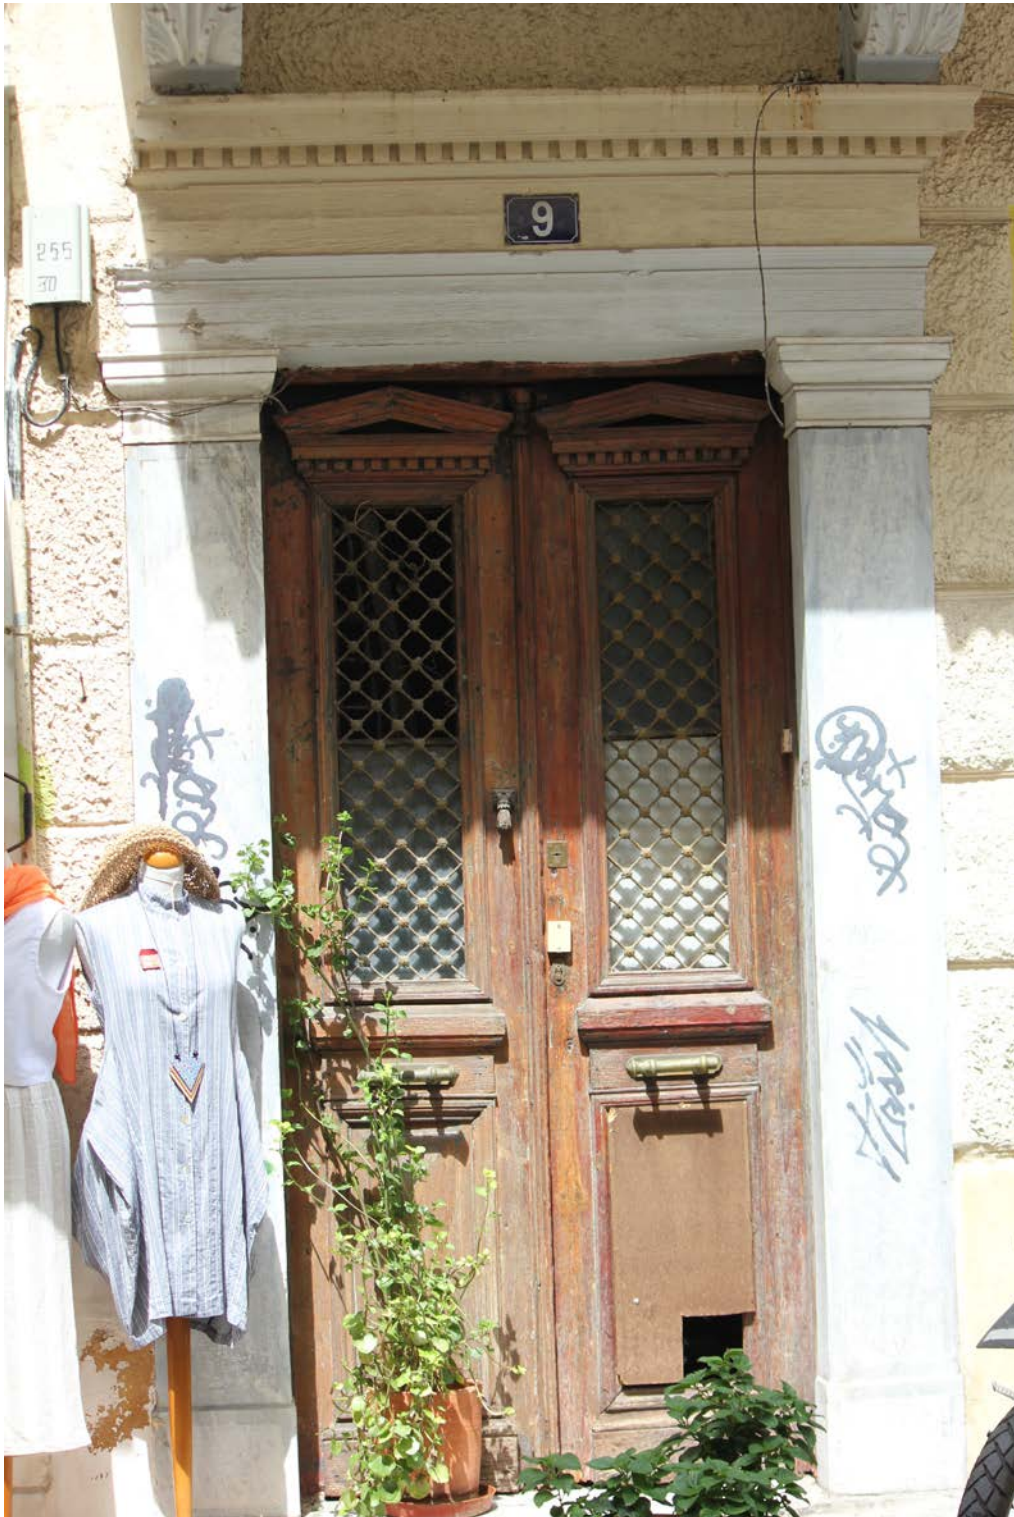
Εικόνα 27. Κύρια είσοδος κτιρίου.

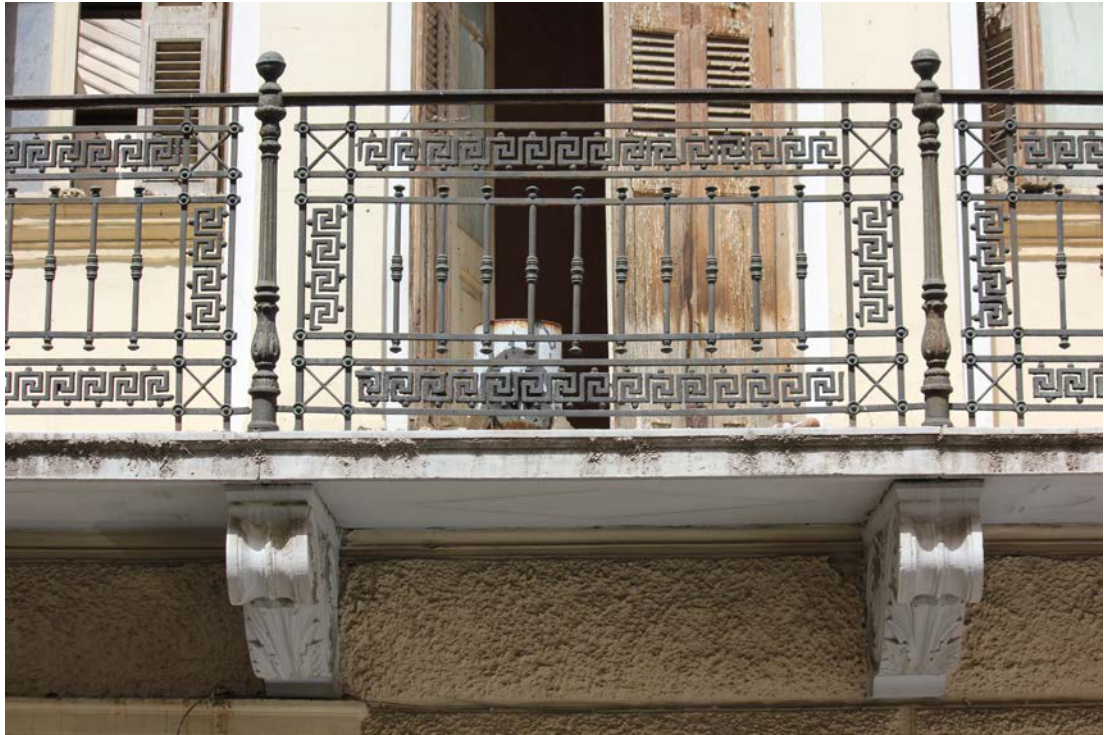
Εικόνα 29. Χυτά κιγκλιδώματα

Ο μαρμάρινος εξώστης που διαμορφώνεται στον όροφο, θα καθαριστεί με ειδικές χημικές ουσίες από τους ατμοσφαιρικούς ρύπους, ενώ το μεταλλικό κιγκλίδωμα θα προστατευθεί από την φθορά με επάλειψη αντισκωριακών βερνικιών.

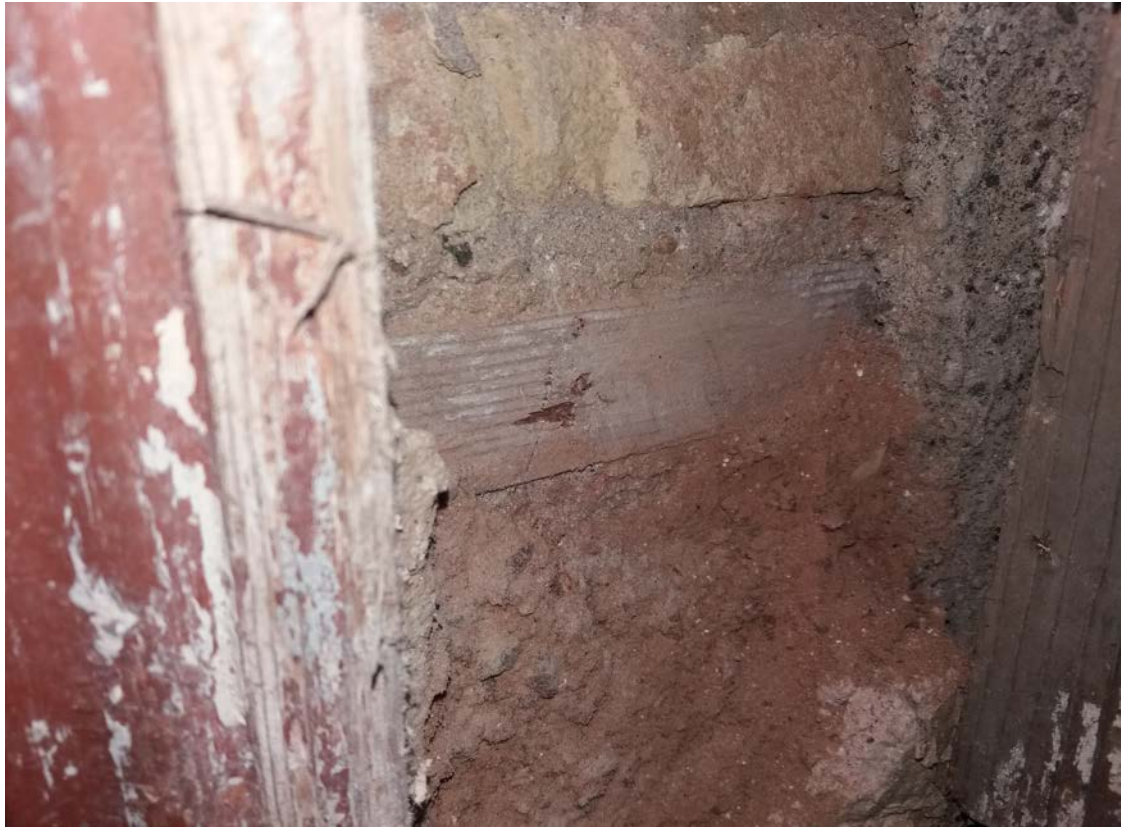
Εικόνα 46. Ξυλοδεσιά στην οπτοπλινθοδομή.

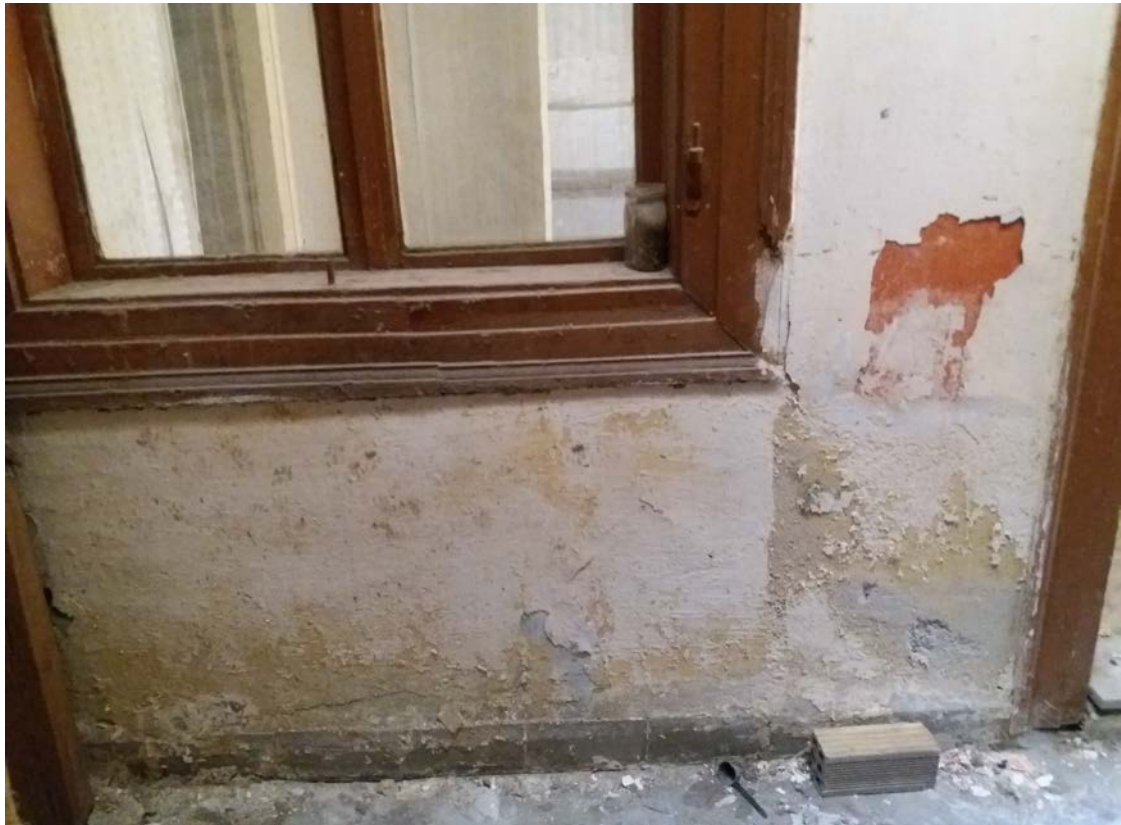
Εικόνα 47. Ανερχόμενη υγρασία στη Βορινή τοιχοποιία του διαδρόμου.

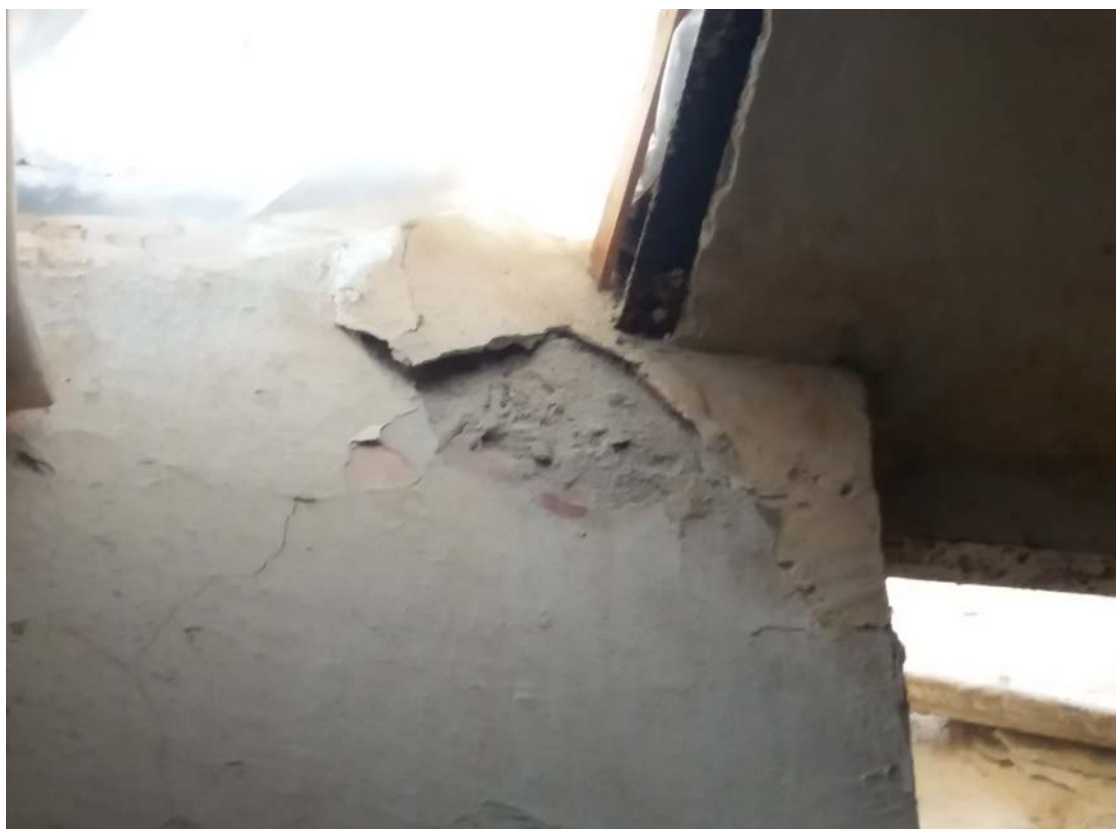
Εικόνα 55. Αποκόλληση επιχρίσματος. Νότια τοιχοποιία (δωμάτιο 100).
