ΤΜΗΜΑ: ΠΟΛΙΤΙΚΩΝ ΜΗΧΑΝΙΚΩΝ

ΠΤΥΧΙΑΚΗ ΕΡΓΑΣΙΑ

**ΑΝΑΠΛΑΣΗ ΣΤΗΝ ΠΕΡΙΟΧΗ ΤΟΥ ΚΑΣΤΡΟΥ ΤΗΣ ΠΑΛΙΑΣ ΠΟΛΗΣ ΤΗΣ
ΝΑΥΠΑΚΤΟΥ.**

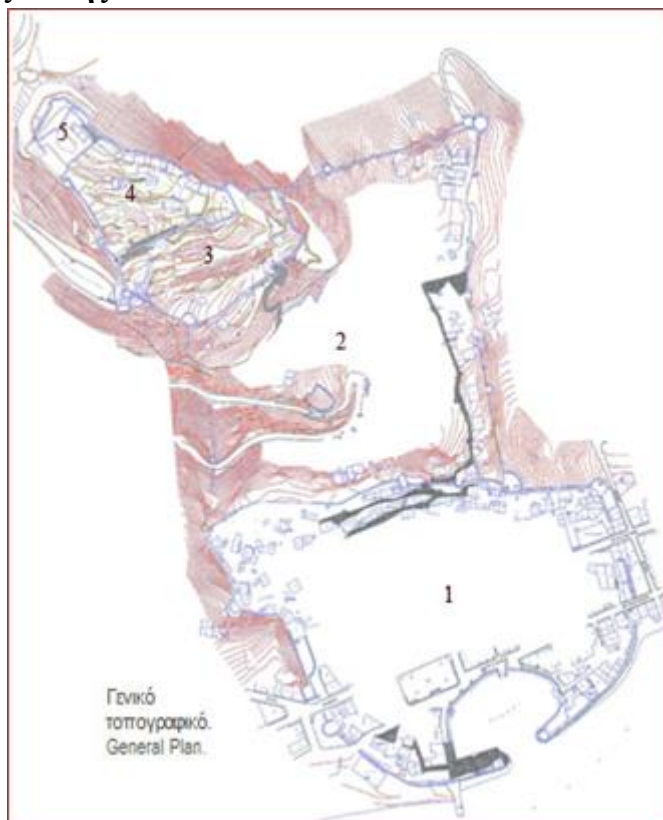
εικόνα 4

Η περιοχή της παλιάς πόλης της Ναυπάκτου έχει πέντε αμυντικά διαζώματα:

- **Πρώτο αμυντικό διάζωμα:** Αρχίζει από το λιμάνι και φτάνει μέχρι το σημείο που βρίσκεται το Ρολόι. Το σχήμα του λιμανιού είναι σαν πέταλο, με ανοιχτή είσοδο 35 μέτρων και με δύο πύργους, έναν στα ανατολικά και έναν στα δυτικά.
- **Δεύτερο αμυντικό διάζωμα:** Σε όλο το δεύτερο αμυντικό διάζωμα υπάρχουν μόνο παραδοσιακά σπίτια. Η νότια πύλη του δεύτερου αμυντικού διαζώματος βρίσκεται στο διαχωριστικό τείχος που είναι δίπλα

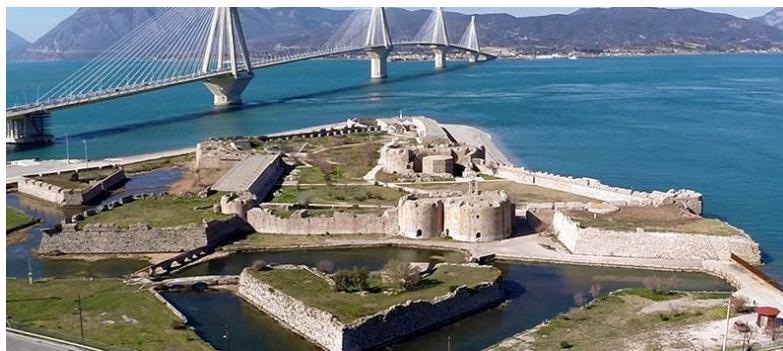
εικόνα 11

Το Κάστρο του Ρίου περιβάλλεται στη μία πλευρά από πλατιά τάφρο με θαλασσινό νερό, διότι υπάρχει ένωση με τη θάλασσα. Στην τάφρο υπάρχουν δύο εξωτερικοί προμαχώνες που ενώνονται με το κάστρο με πέτρινες γέφυρες. Το κάστρο περιλαμβάνει μια πύλη στην κεντρική είσοδο και δύο πύλες στη θαλάσσια πλευρά. Το 1533 το κατέλαβαν οι Γενοβέζοι με τον Αντρέα Ντόρια αλλά και πάλι το ξαναπήραν οι Οθωμανοί. Το 1687 ο Φραγκίσκος Μοροζίν κατέλαβε το κάστρο του Ρίου και τότε αναγκάστηκε να το ανακατασκευάσει, διότι έγιναν μεγάλες ζημιές κατά τη διάρκεια του πολέμου. Τότε προστέθηκαν νέοι πύργοι και το κάστρο πήρε τη μορφή που διαθέτει σήμερα. Το κάστρο ξαναπέρασε και πάλι στα χέρια των Οθωμανών το 1715 και τότε

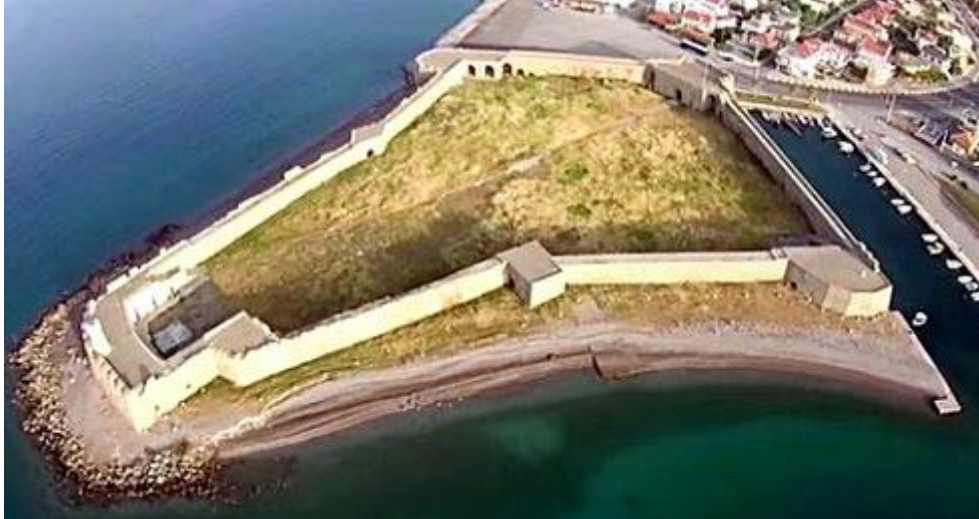
εικόνα 12

Η κάτοψη του Κάστρο Αντιρρίου είναι σχεδόν εξαγωνική και με πολυγωνικούς προμαχώνες στις γωνίες του. Περιβάλλεται στις τρεις πλευρές του από τη θάλασσα και την υγρή τάφρο στο βόρειο τμήμα του, το οποίο είναι απομακρυσμένο από την ξηρά και εκεί βρίσκεται η κεντρική πύλη. Σήμερα είναι διατηρημένη σε καλή κατάσταση και μέσα στους χώρους υπάρχουν αίθουσες για να γίνονται διαφορετικές εκδηλώσεις τους θερινούς μήνες αλλά και εργαστήρια συντήρησης από την 22^η Εφορεία Βυζαντινών Αρχαιοτήτων. Επίσης, επάνω στο κάστρο προς την νότια πλευρά, υπάρχει ένας παραδοσιακός φάρος που έχει ύψος εννέα μέτρα και κατασκευάστηκε το 1880. Υπάρχουν αναφορές ότι μέσα στο κάστρο κατά τη διάρκεια της τουρκοκρατίας υπήρχαν σπίτια, ισλαμικό τέμενος του Σουλτάνου Βαγιαζήτ Β', μικρό τέμενος (μεστζίτ) του Σουλτάνου Σουλεϊμάν και ένα τούρκικο λουτρό (Χαμάμ).¹⁹²⁰

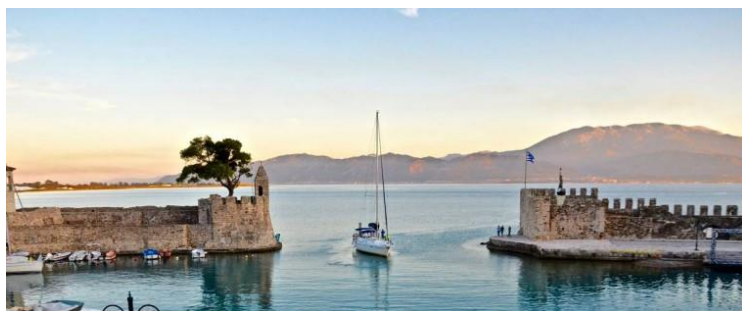
εικόνα 13

Το λιμάνι βρίσκεται στη μέση της νότιας παραλίας της πόλης. Είναι ένα κυκλικό λιμάνι το οποίο διατηρεί την μεσαιωνική του οχύρωση, καθώς και τους δύο ισχυρούς πύργους. Έχει σχήμα πετάλου με άνοιγμα εισόδου 35 μέτρων και υπάρχουν πύργοι στην ανατολική και δυτική πλευρά. Στην ανατολική πλευρά του πύργου υπάρχει ο ναυτικός φάρος δίπλα σε ένα είδος πεύκου και μια μαρμαροπλάκα που είναι αναμνηστική για τη ναυμαχία της Ναυπάκτου, με την επιγραφή «1571 Εις μνήμη των νικητών της Ναυμαχίας της Ναυπάκτου προμαχούντων της ελευθερίας και της χριστιανοσύνης 1930 Δήμος». Σήμερα ακόμα σώζεται το τούρκικο τέμενος με ξεχωριστό χαμάμ, το Φετιχέ τζαμί το οποίο ανήκει στην Αρχαιολογική Υπηρεσία και μέσα στο κτίριο υπάρχουν αρχαίες επιγραφές κλπ. Στην προέκταση του τοίχου ανατολικά υπήρχε ένα κτίριο που ήταν τεράστια ντάπα με αποθήκες πυρομαχικών, που την κατεδάφισαν στο παρελθόν αδικαιολόγητα. Στον δυτικό πύργο είναι στημένος ο ανδριάντας του ηρωικού εθνομάρτυρα της Επανάστασης του 1821, πυρπολητή Γεώργιου Ανεμογιάννη – Παξινού, έργο του γλύπτη Νικόλα και προσφορά του Συνδέσμου Αξιωματικών τις Ναυπάκτου. Πιο πέρα από τον πυργίσκο, κατά μήκος του τοίχου, υπάρχει μεγάλο φυλάκιο και πιο κάτω κυκλικός προμαχώνας. Ο δυτικός πύργος έχει σχήμα τετραγώνου και τον είχαν χρησιμοποιήσει για τη στρατιωτική φρουρά του λιμανιού. Δίπλα από το πύργο του λιμανιού υπάρχει ένα κτίριο που σήμερα διαθέτει σκάλα και κατευθύνεται στο άγαλμα του Ανεμογιάννη. Το παλιό κτίριο κάποτε στέγαζε το δασαρχείο και γύρο στα 1930, οικογένειες μικρασιατικών προσφύγων που είχαν ασχοληθεί με την αλιεία. Επίσης κοντά στο δυτικό πύργο υπάρχει ένα πάρκο που είναι αφιερωμένο στη ναυμαχία του Λεπάντο, το 1571, όπου ο χριστιανικός στόλος καταναυμάχησε τον Οθωμανικό στόλο. Στο πάρκο Θερβάντες υπάρχει το άγαλμα του Μιγκέλ Θερβάντες, ο οποίος

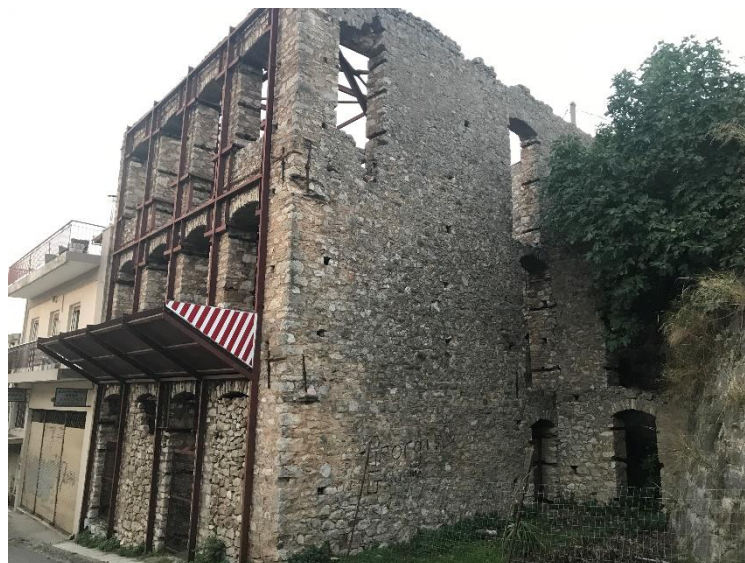
εικόνα 20

Το μακαρονοποιείο βρίσκεται στο πρώτο αμυντικό διάζωμα, εκεί που είναι το λιμάνι και η χρονολογία που κατασκευάστηκε το κτίριο το οποίο έχει εγκαταλειφθεί, παραμένει άγνωστη μέχρι σήμερα. Θεωρητικά υπάρχει η πιθανότητα να χτίστηκε την εποχή της Βυζαντινής Αυτοκρατορίας. Αρχικά η κατασκευή του κτιρίου δεν ολοκληρώθηκε ποτέ. Ο γιος του ιδιοκτήτη είχε πεθάνει νέος από μια αρρώστια και έτσι το κτίριο δεν έγινε ποτέ μακαρονοποιείο. Ο τελευταίος ιδιοκτήτης ήταν ο Παναγιωτίδης Παναγιώτης. Εκείνος είχε κάνει διάφορες προτάσεις για τη χρήση και τη λειτουργία του κτιρίου ως κατοικία, όμως το συμβούλιο κεντρικού αρχαιολογικού απέρριψε την πρότασή του. Πιο συγκεκριμένα, η κάτοψη του οικοδομήματος είναι ένα τραπέζιο σε οικόπεδο έκτασης 196,65 τετραγωνικών μέτρων. Έχει σχεδιαστεί σε τρεις ορόφους με μέγιστο ύψος τα 13 μέτρα περίπου. Η βόρεια πλευρά του είναι ο βενέτικος τοίχος της Ωραίας Ντάπιας, ενώ η δυτική πλευρά είναι σε επαφή με τα ανατολικά τείχη του κάστρου. Οι τοιχοποιίες έχουν οικοδομηθεί κατά την τεχνική της περιόδου με πάχος 0,70 μέτρα με ντόπιους λαξευτές, ενώ ακόμα φαίνονται τα ίχνη των οριζόντιων ξύλινων ενισχύσεων, οι ξυλοδεσιές. Τη σημερινή εποχή το κτίριο είναι καλυμμένο με μεταλλικές κατασκευές οι οποίες είναι στηρίγματα ενώ βρίσκεται σε κίνδυνο να καταστραφεί από διάφορα αίτια.²⁹

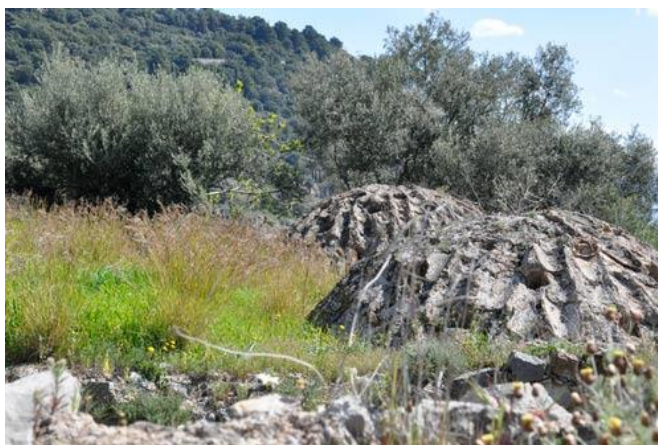
εικόνα 26

Το κτίριο Τούρκικα λουτρά (Χαμάμ) βρίσκεται στο δεύτερο αμυντικό διάζωμα και ακριβώς πολύ κοντά στο Βεζύρ τζαμί. Η κεντρική είσοδος του βρίσκεται ακριβώς κάτω από την επιφάνεια του εδάφους και κάποτε υπήρχε μια κρήνη που είχε πεντάγωνη βάση η οποία σώζεται μέχρι σήμερα. Αρχικά η είσοδος του είναι χαμηλή με λαξευτές πέτρες, με σχήμα τοξωτό και σε ρυθμό οθωμανικής αρχιτεκτονικής. Μέσα στο εσωτερικό χώρο υπάρχει μια αίθουσα με ψηλή θολωτή οροφή, χωρίς να υπάρχουν παράθυρα και κυριαρχεί η εντύπωση της άνεσης του χώρου εξαιτίας της χτυπητής διαφοράς των μικρών διαστάσεων της θύρας. Οι πλευρικοί τοίχοι του κτιρίου έχουν στηρίγματα με τέσσερα τυφλά, οξυμορφα στην κορυφή τους τόξα και επάνω στηρίζεται ο τρούλος. Επομένως στη δεξιά πλευρά του συγκεκριμένου κτιρίου υπάρχει ένας μικρός θάλαμος λουτρού που είναι διατηρημένος σε καλή κατάσταση χωρίς να έχει καταστραφεί από

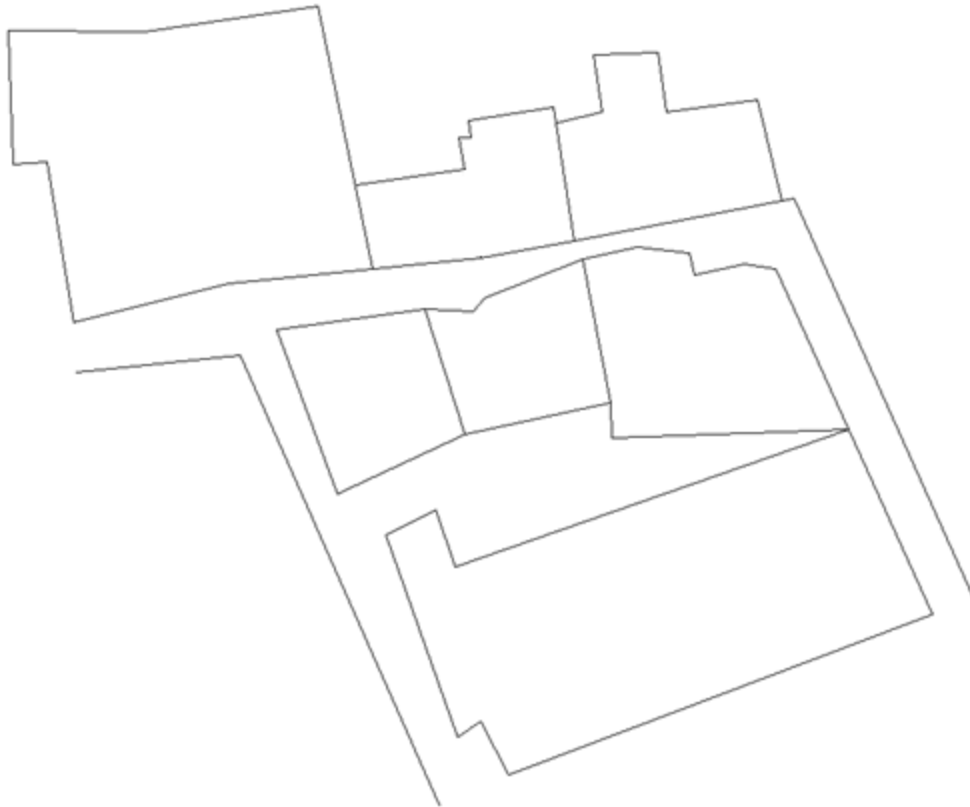
Εικόνα 29

Αρχικό σχέδιο.

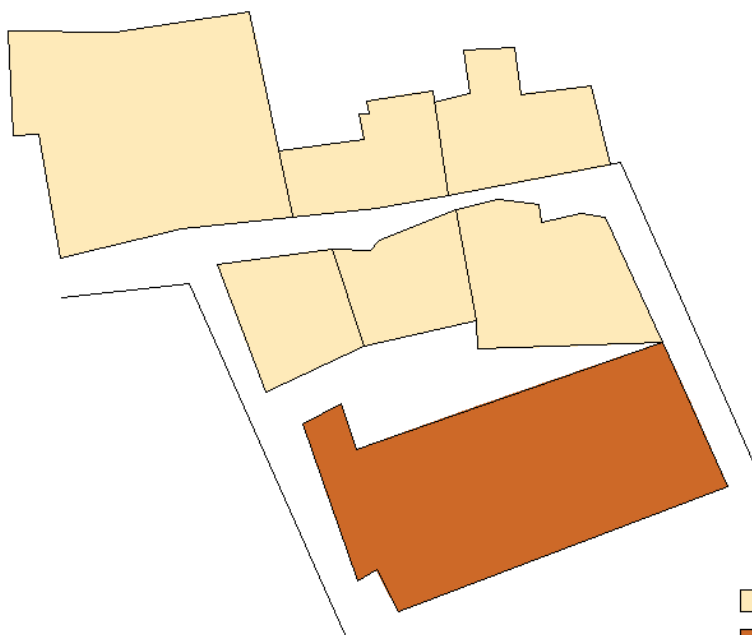
εικόνα 30

Είδη Κτιρίων

■ ΚΑΤΟΙΚΙΑ
■ ΕΚΚΛΗΣΙΑ

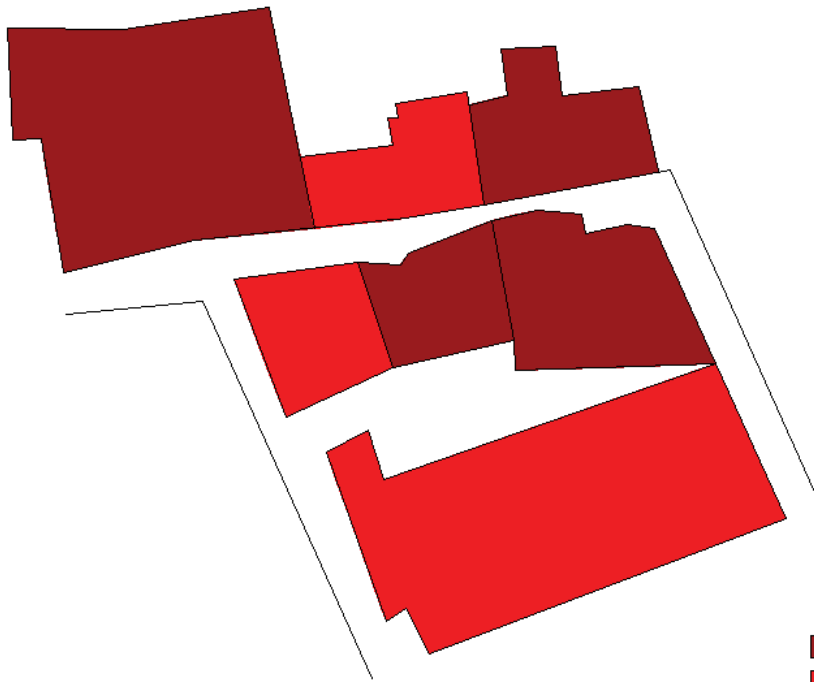
εικόνα 31

Λειτουργία χρήση.

■ ΕΚΤΟΣ ΧΡΗΣΗΣ
■ ΣΕ ΧΡΗΣΗ

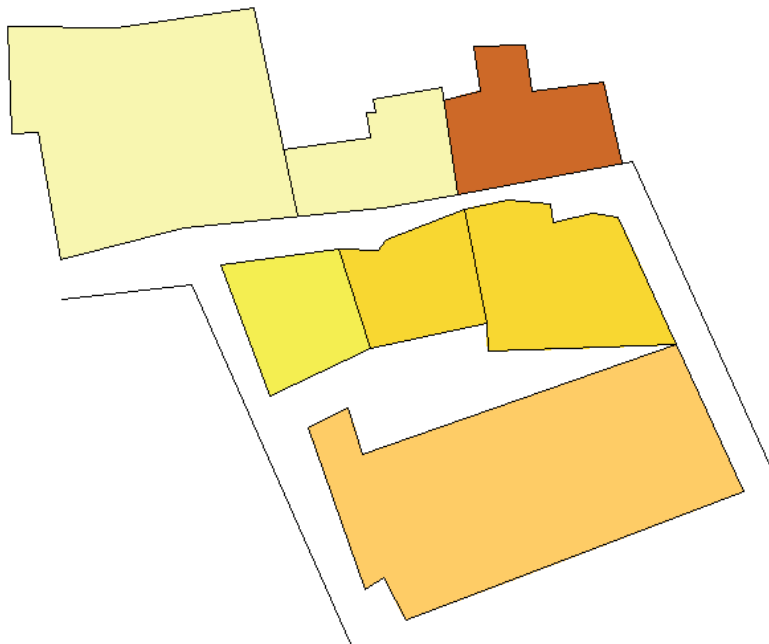
εικόνα 32

Κατηγορίες κτιρίων.

■ ΠΑΡΑΔΟΣΙΑΚΟ
■ ΒΥΖΑΝΤΙΝΟ
■ ΝΕΟ ΚΛΑΣΣΙΚΟ
■ ΜΕΣΟΠΟΛΕΜΙΚΟ
■ ΜΟΡΝΤΕΝΟ

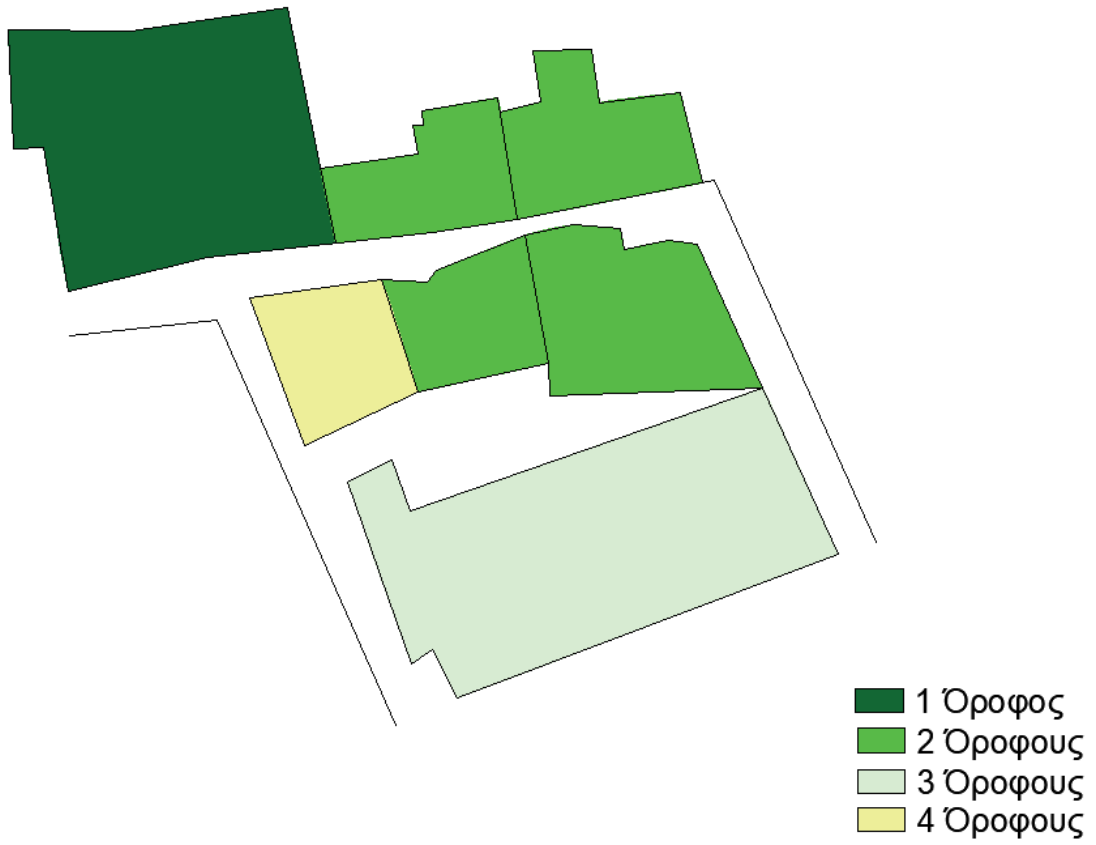
εικόνα 33

Όροφοι Κατοικίας.

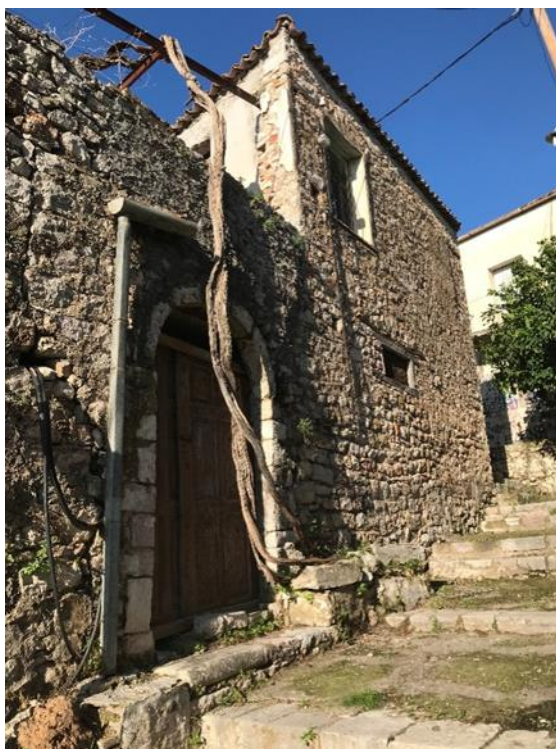
εικόνα 34

Περιγραφή: Το κτίριο παρατηρείται πως είναι διώροφο, πέτρινο με αργολιθοδομή.

- Να γίνει αρμολόγημα σε όλο το κτίριο, διότι είναι απαραίτητο η αντικατάσταση κονιάματος επιφανειακού αρμολογήματος ή επιχρίσματος, κυρίως για την αισθητική αποκατάσταση των όψεων, αλλά και για στεγάνωση αρμών.
- Να αφαιρεθούν τα φυτά που προκάλεσαν βλάβη την τοιχοποιία του κτιρίου.
- Να γίνει αφαίρεση των γκράφιτι στη μια όψη.

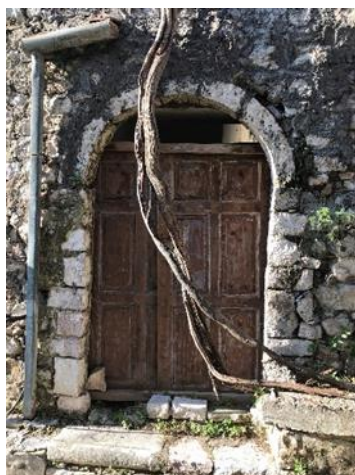
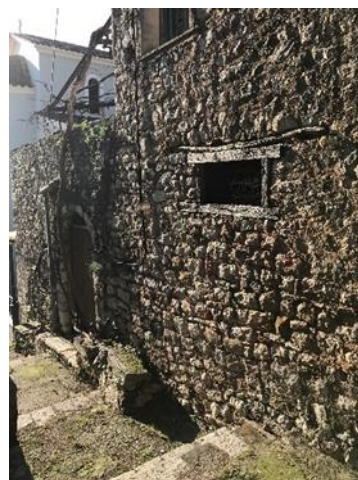
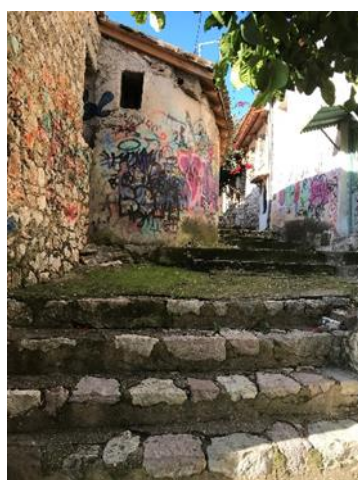
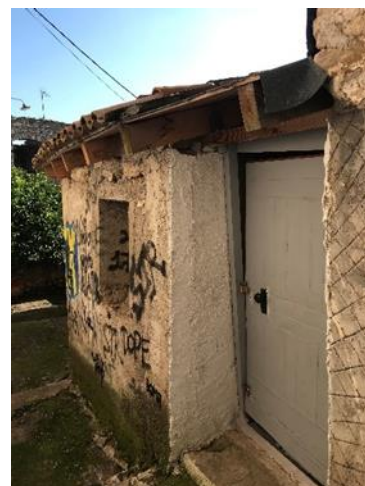
- Ανάπτυξη φυτών στην τοιχοποιία με συνέπεια να καταστρέφονται τα κονιάματα και να διαβρώνεται η τοιχοποιία.
- Υπάρχουν βλάβες λόγω καθίζησης στις ακριανές πλευρές του κτιρίου.
- Έγιναν εργασίες με «πρόχειρες» κατασκευές για νέες εγκαταστάσεις με συγχώνευση του κτιρίου η οποία κατέστρεψε την τοιχοποιία και την αξία της.

- Ενίσχυση της τοιχοποιίας και των ρωγμών από τον φέροντα οργανισμό.

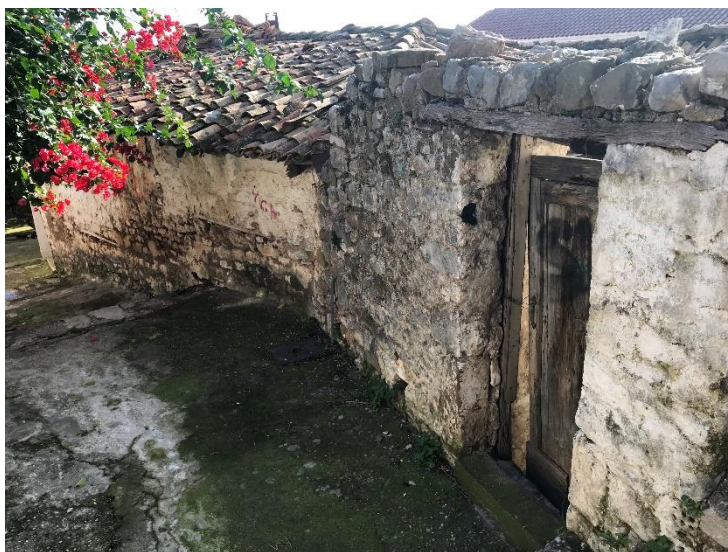
εικόνα 39

Περιγραφή: Το κτίριο είναι πέτρινο και παραδοσιακό με δύο ορόφους.

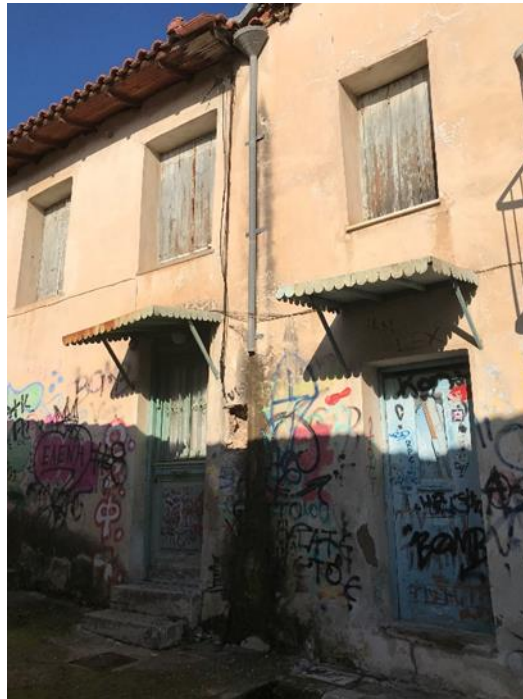
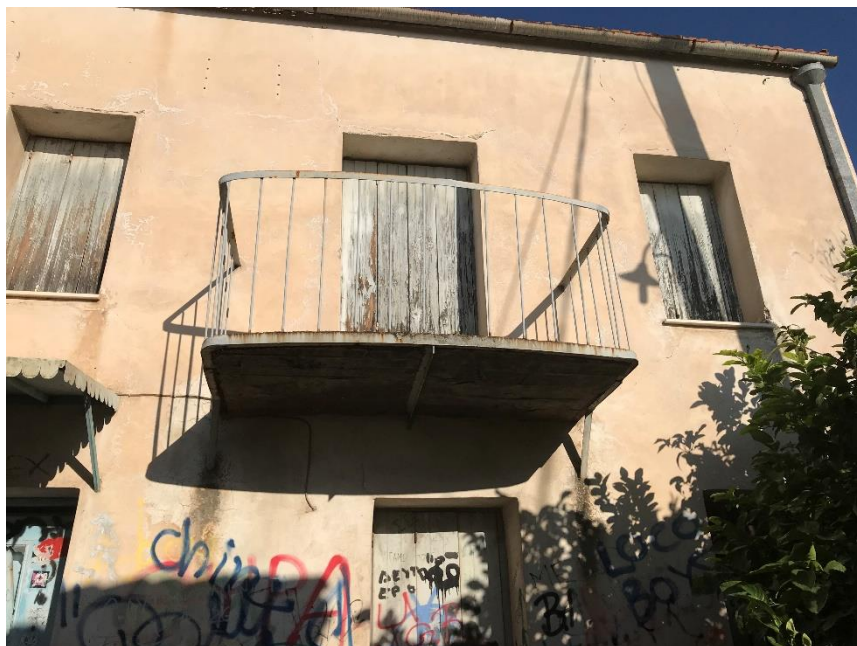
εικόνα 40

Περιγραφή: Δώροφη κατοικία και το αρχιτεκτονικό της στιλ είναι μεσοπολεμικό.

- Ενίσχυση από τον φέροντα οργανισμό της τοιχοποιίας και των ρωγμών.
- Απαιτείται στεγανοποίηση της θεμελίωσης και των τοιχοποιιών για την απομάκρυνση της υγρασίας.
- Συντήρηση σε όλο το κτίριο και επιδιόρθωση των κιγκλιδωμάτων και των κουφωμάτων με ίδια χρώματα κλπ.
- Να αφαιρεθούν τα καλώδια ρεύματος ή των τηλεφωνικών, των υδρορροών και τα γκράφιτι που δημιουργούν άσχημη όψη.

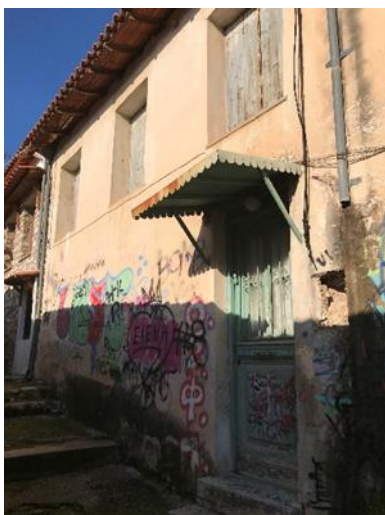
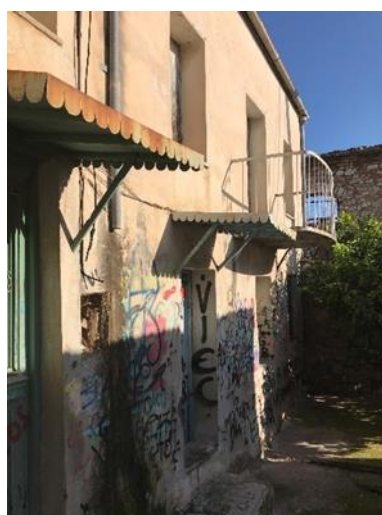
- Η υγρασία φαίνεται αρκετά καθαρά με το γυμνό μάτι, διότι οι σωλήνες υδρορροών δεν είναι καθόλου σωστά φτιαγμένες, υπάρχουν φθορές στα ευπαθή σημεία των ανωφλιών των ανοιγμάτων και της έδρασης στέγης, λόγω διείσδυσης των νερών της βροχής. Επίσης υπάρχουν ρωγμές εκεί που βρίσκονται τα ανοίγματα, δηλαδή πρέκι, ποδιά και παραστάδες από διάφορα αίτια προκάλεσαν.
- Ακόμη παρατηρούνται έντονες ρωγμές στην πλάκα του εξώστη καθώς και οξείδωση του σιδήρου και των μεταλλικών μικρών σκεπών.
- Τα κουφώματα είναι εμφανές ότι βρίσκονται σε κακή κατάσταση.
- Τέλος τα γκράφιτι είναι υπερβολικά πολλά και έχουν αλλοιώσει την ομορφιά του κτιρίου.

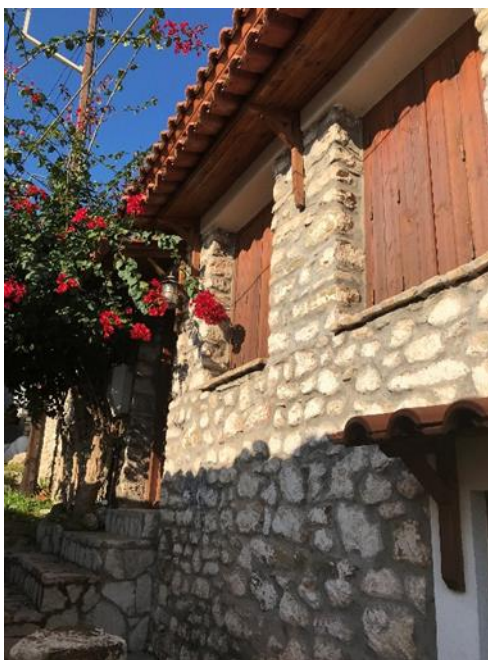
εικόνα 44

Περιγραφή: Είναι διώροφο κτίριο ως παραδοσιακή πέτρινη κατοικία.

Πρόταση: Σχετικά με το κτίριο δεν υπάρχει κάτι. Όσον αφορά την εξωτερική τοιχοποιία που βρίσκεται στην πλευρά του κήπου της κατοικίας θα πρέπει να επιδιορθωθούν οι πέτρες, ώστε να έχει την ίδια εμφάνιση με την τοιχοποιία της κατοικίας αυτής.

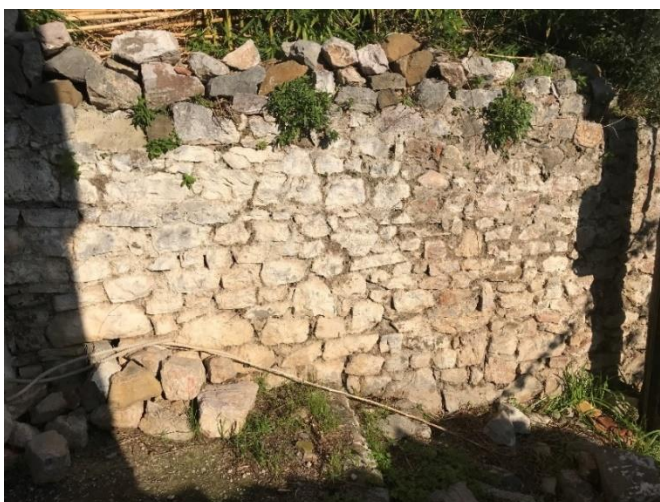
εικόνα 45

Πρόβλημα: Το συγκεκριμένο κτίριο δεν αντιμετωπίζει κανένα πρόβλημα, εκτός από την εξωτερική τοιχοποιία.

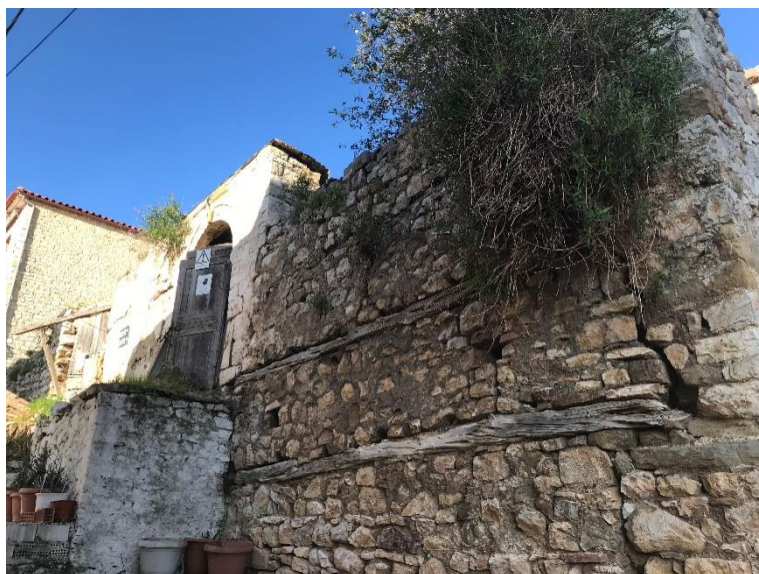
εικόνα 46

Περιγραφή: Το κτίριο αυτό είναι εγκαταλειμμένος χώρος.

- Να γίνει νέα κατασκευή την στέγη με ξύλο που είναι παραδοσιακό.

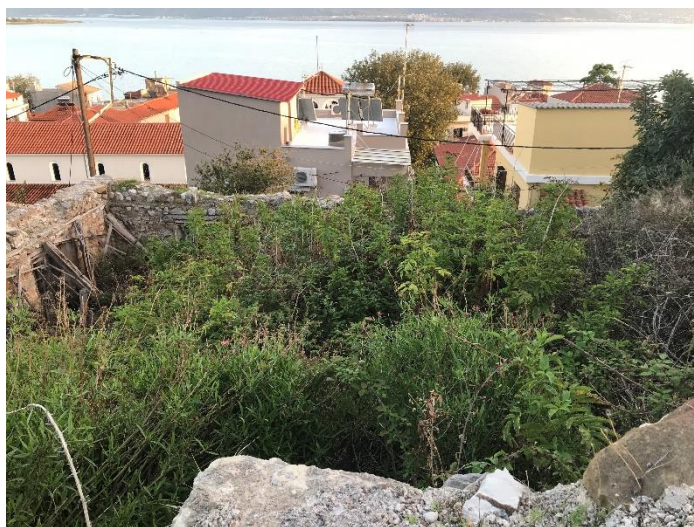
εικόνα 47

- Αποκόλληση τοίχων λόγω χρήσης διαφορετικών υλικών.
- Η αποκόλληση οφείλεται στη μεγαλύτερη παραμόρφωση της τοιχοποιίας από ωμόπλινθους σε σχέση με τη δύσκαμπτη λιθοδομή.
- Ανάπτυξη φυτών στην τοιχοποιία που έχει ως συνέπεια την αποσάθρωση του κονιάματος και τη διάβρωση του τοίχου ακόμη και στον εσωτερικό χώρο.
- Βλάβες λόγω καθίζησης στα άκρα των κτιρίων.

- Να αφαιρεθούν τα φυτά που υπάρχουν στην εσωτερική και την εξωτερική πλευρά του κτιρίου.
- Να πραγματοποιηθεί η ενίσχυση της τοιχοποιίας από τον φέροντα οργανισμό
- Να γίνει αρμολόγημα σε όλο το κτίριο.
- Να τοποθετηθούν οι πέτρες πίσω στην αρχική τους θέση ή αλλιώς να προστεθούν νέα υλικά που εξαφανίστηκαν με το πέρασμα του χρόνου.
- Είναι απαραίτητο να γίνει αντικατάσταση σε όλα τα κουφώματα, εκτός από την πλευρά της κεντρική εισόδου.

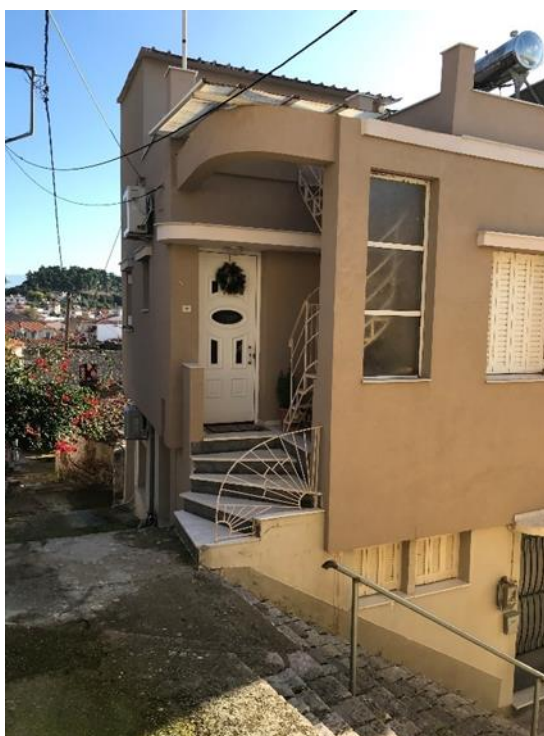
εικόνα 48

Περιγραφή: Είναι το πιο νεότερο κτίριο σε σχέση με τα υπόλοιπα και έχει τέσσερις ορόφους. Οι δύο πρώτοι όροφοι δεν έχουν επικοινωνία μεταξύ τους, ενώ ο δεύτερος έχει επαφή με τον τρίτο όροφο με κατεύθυνση την ιδιωτική εξωτερική σκάλα (ταράτσα).

- Υπάρχουν σημάδια υγρασίας στην πλευρά του πεζοδρομίου.
- Υπάρχουν καλώδια από τηλεφωνίες και ρεύμα που χαλάνε τη μορφή του. Επίσης η τοποθεσία του εξωτερικού μηχανήματος από air-condition αλλοιώνει τον αρχαιολογικό χώρο.
- Τα χρώματα βαφής των δύο πρώτων ορόφων είναι διαφορετικά σε σχέση με τους άλλους ορόφους.

- Θα ήταν καλύτερη επιλογή να αλλάξει λίγο η όψη ολόκληρου του κτιρίου, ώστε το χρώμα του να είναι μονόχρωμο, για να ταιριάζει με την περιοχή που βρίσκεται.
- Να αποφευχθούν τα καλώδια από τηλεφωνίες και ρεύμα.

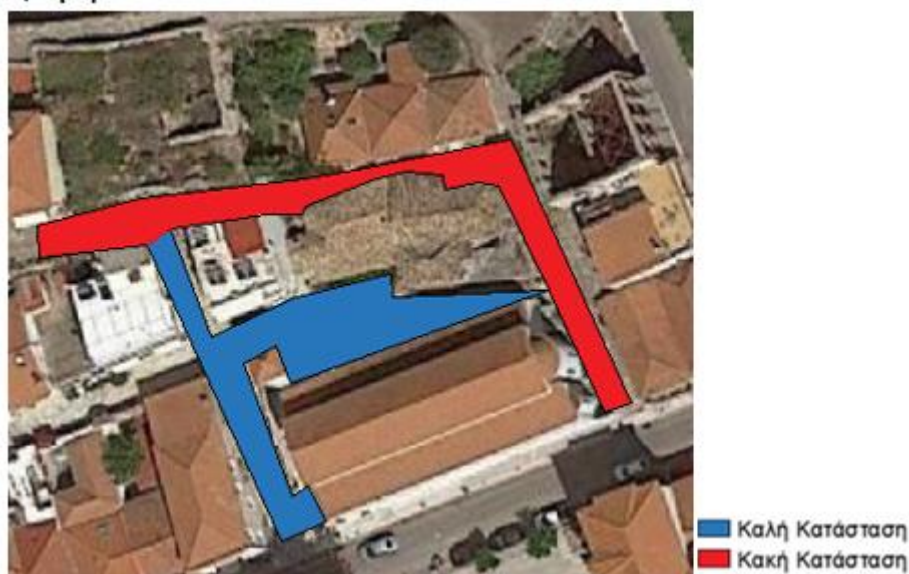
εικόνα 50

Περιγραφή: Το πεζοδρόμιο αυτό είναι αρχαιολογικός χώρος και έχει κατεύθυνση προς το ρολόι ή προς το λιμάνι.

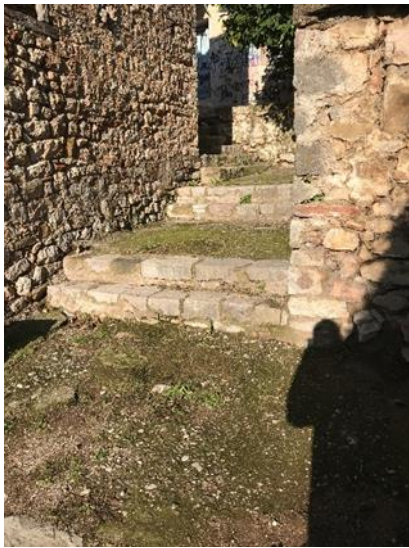
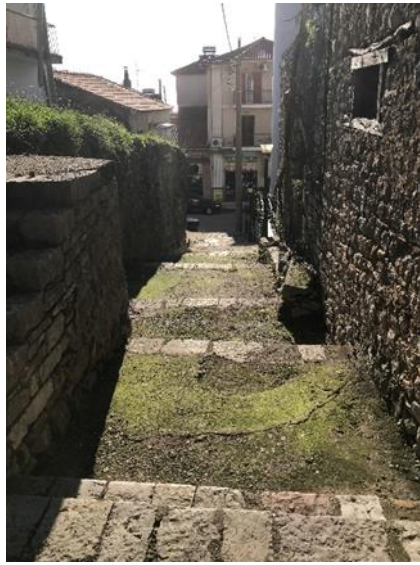
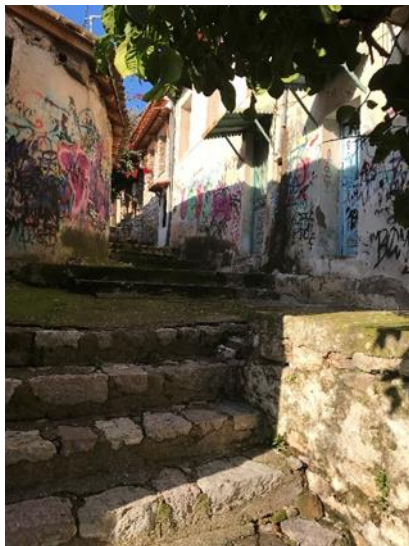
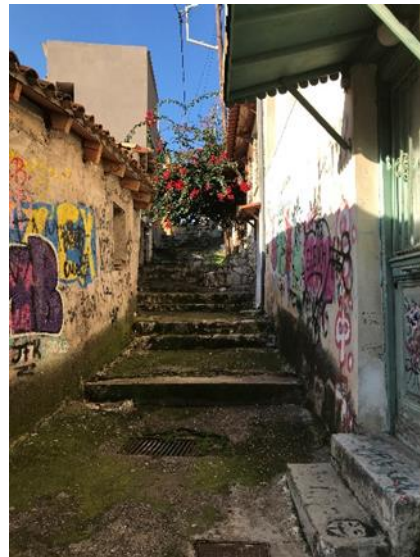
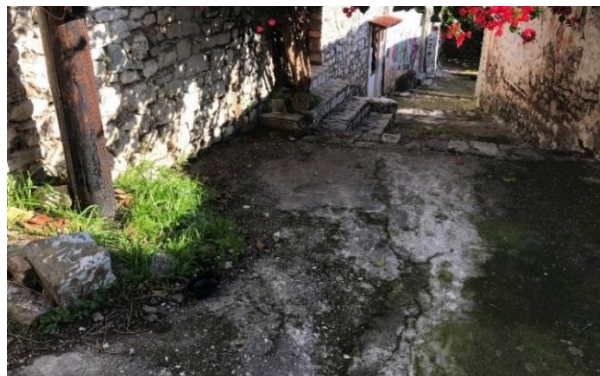
Πρόβλημα: Το κόκκινο σημείο θεωρείται επικίνδυνος δρόμος ειδικά τις μέρες βροχής, διότι το έδαφος γλιστρά πολύ εύκολα και ο τρόπος τοποθέτησης των πετρών σε κάποια σκαλιά δεν είναι σωστός.

Οι παρακάτω εικόνες είναι το πεζοδρόμιο του κόκκινου σημείου.

- Να αφαιρεθούν τα σπασμένα τσιμέντα.
- Να γίνει έλεγχος στο εσωτερικό του πεζοδρομίου ώστε να διαπιστωθεί αν έχουν σπάσει κάποιοι σωλήνες αγωγού, υδρορροών ή αποχέτευσης κλπ.
- Υπάρχει η παρουσία υδροφόρου ορίζοντα όπου πρέπει να λυθεί το πρόβλημα.
- Να αφαιρεθούν διάφορα φυτά που επίσης βλάπτουν τα κτίρια.
- Να γίνει τοποθέτηση πέτρας στο έδαφος όπως υπάρχει στο μπλε σημείο, ώστε να έχουν την ίδια μορφή που ταιριάζει στο αρχαιολογικό μέρος.

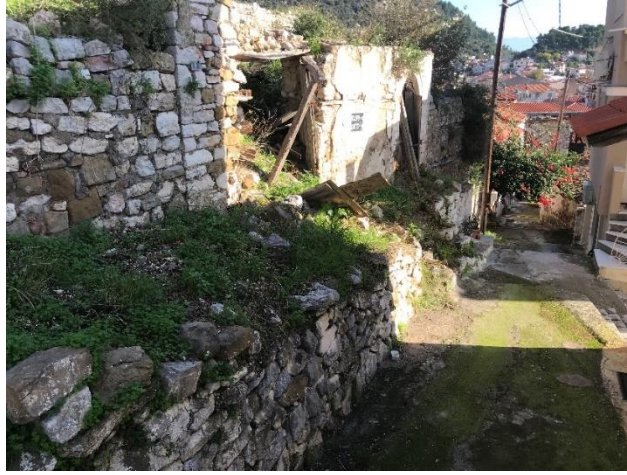
εικόνα 56

Η συγκεκριμένη εικόνα είναι το μπλε σημείο του πεζοδρομίου. Η κατεύθυνση αυτή είναι προς το λιμάνι.

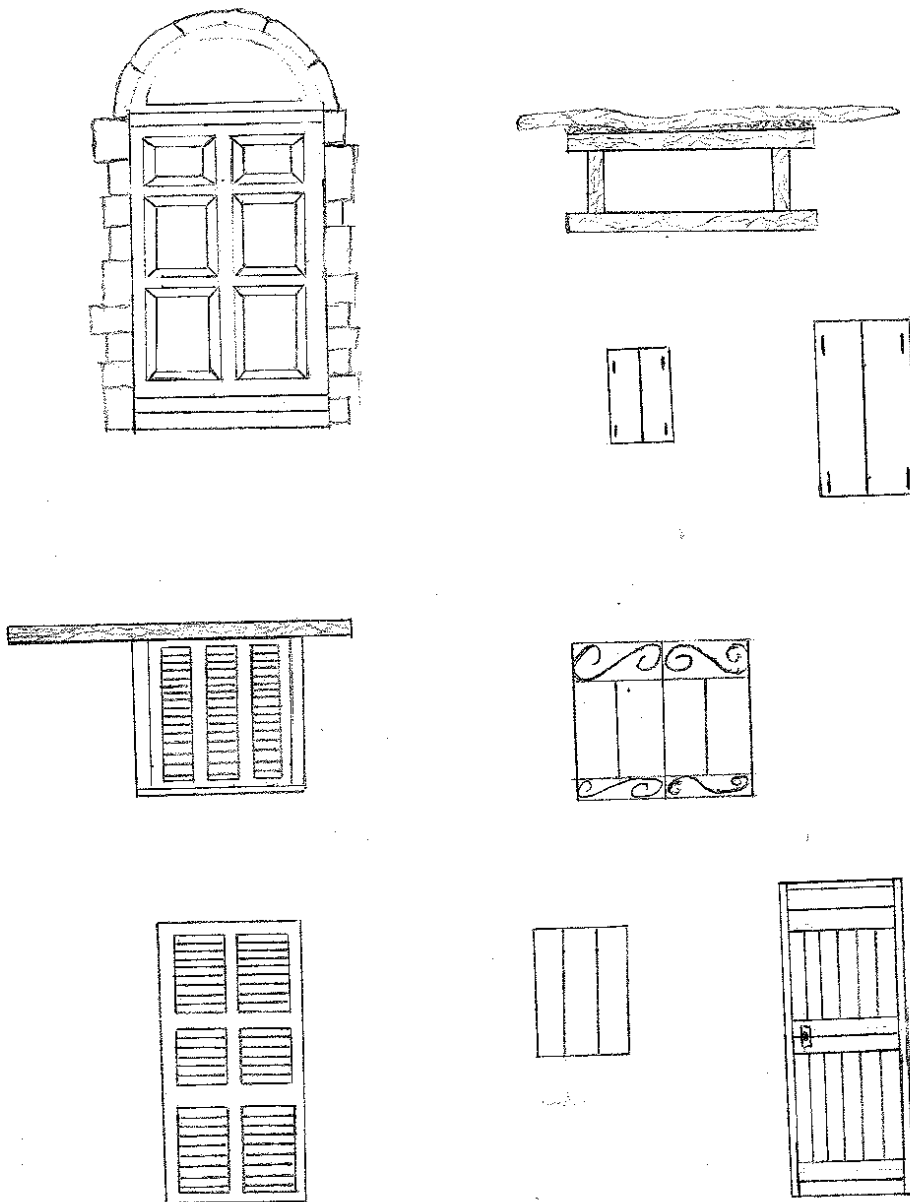
Κατοικία 1^η

Οι οικοδομικές λεπτομέρειες που απαιτούνται για αποκατάσταση ή επιδιόρθωση όπου υπάρχουν φθορές.
