ΤΕΧΝΟΛΟΓΙΚΟ ΕΚΠΑΙΔΕΥΤΙΚΟ ΙΔΡΥΜΑ ΔΥΤΙΚΗΣ ΕΛΛΑΔΑΣ

ΣΧΟΛΗ ΤΕΧΝΟΛΟΓΙΚΩΝ ΕΦΑΡΜΟΓΩΝ
ΤΜΗΜΑ ΠΟΛΙΤΙΚΩΝ ΜΗΧΑΝΙΚΩΝ Τ.Ε.

ΠΤΥΧΙΑΚΗ ΕΡΓΑΣΙΑ

ΑΠΟΚΑΤΑΣΤΑΣΗ ΚΑΙ ΕΠΑΝΑΧΡΗΣΗ ΣΕ ΔΙΑΤΗΡΗΤΕΟ ΚΤΗΡΙΟ ΣΤΟΝ ΠΕΙΡΑΙΑ

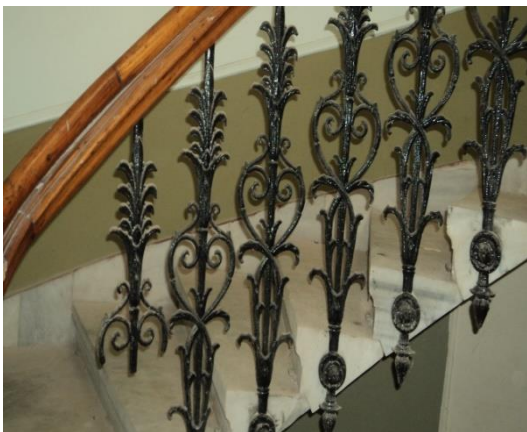
Εικόνα 15. Λεπτομέρεια μαρμάρινης κλίμακας

Στη κεντρική μαρμάρινη κλίμακα εντοπίζουμε απώλεια κάποιων τμημάτων χυτοσίδηρου κιγκλιδώματος χωρίς κάποιο άλλο ιδιαίτερο πρόβλημα. Οι υπόλοιποι χώροι δεν φέρουν κάποια σημαντική φθορά πέρα από την μη προσοχή τους κατά την διάρκεια των χρόνων.

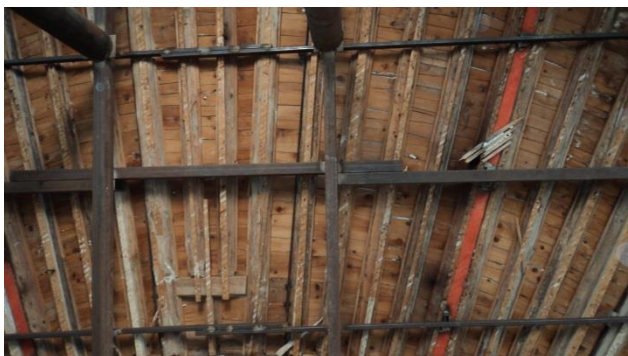
Εικόνα 27. Ξυλότυπος ισογείου

Το μεγαλύτερο πλήγμα έχουν υποστεί οι οροφές λόγω ανθρώπινης επέμβασης στις διάφορες αλλαγές χρήσεων και ανακαινίσεις που έχει δεχθεί το κτήριο.

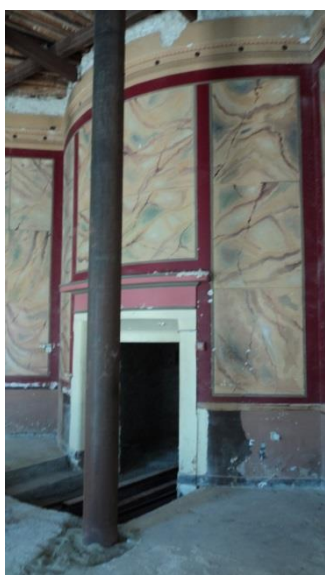
Εικόνα 22. Λεπτομέρεια επιχρίσματος χώρου Α

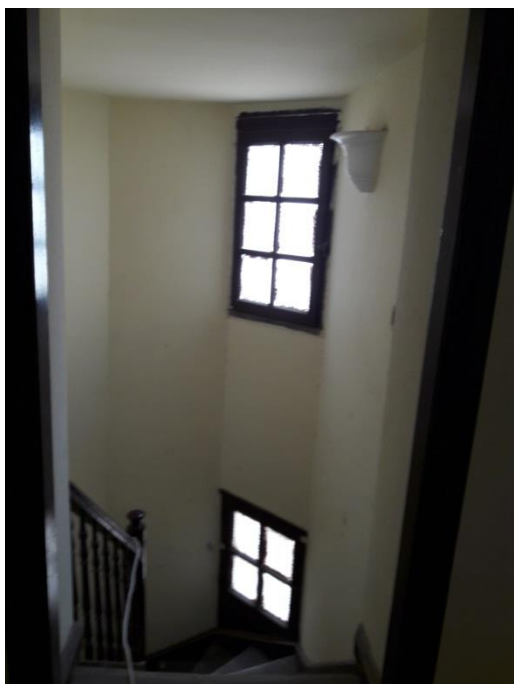
Εικόνα 267. Άποψη ξύλινης κλιμάκας
