ΤΕΧΝΟΛΟΓΙΚΟ ΕΚΠΑΙΔΕΥΤΙΚΟ
ΙΔΡΥΜΑ ΔΥΤΙΚΗΣ ΕΛΛΑΔΑΣ

ΠΤΥΧΙΑΚΗ ΕΡΓΑΣΙΑ

ΑΠΟΚΑΤΑΣΤΑΣΗ
ΙΣΤΟΡΙΚΟΥ
ΚΤΙΡΙΟΥ
ΣΤΗΝ ΑΚΤΗ
ΔΥΜΑΙΩΝ

ΠΑΤΡΑ 2018

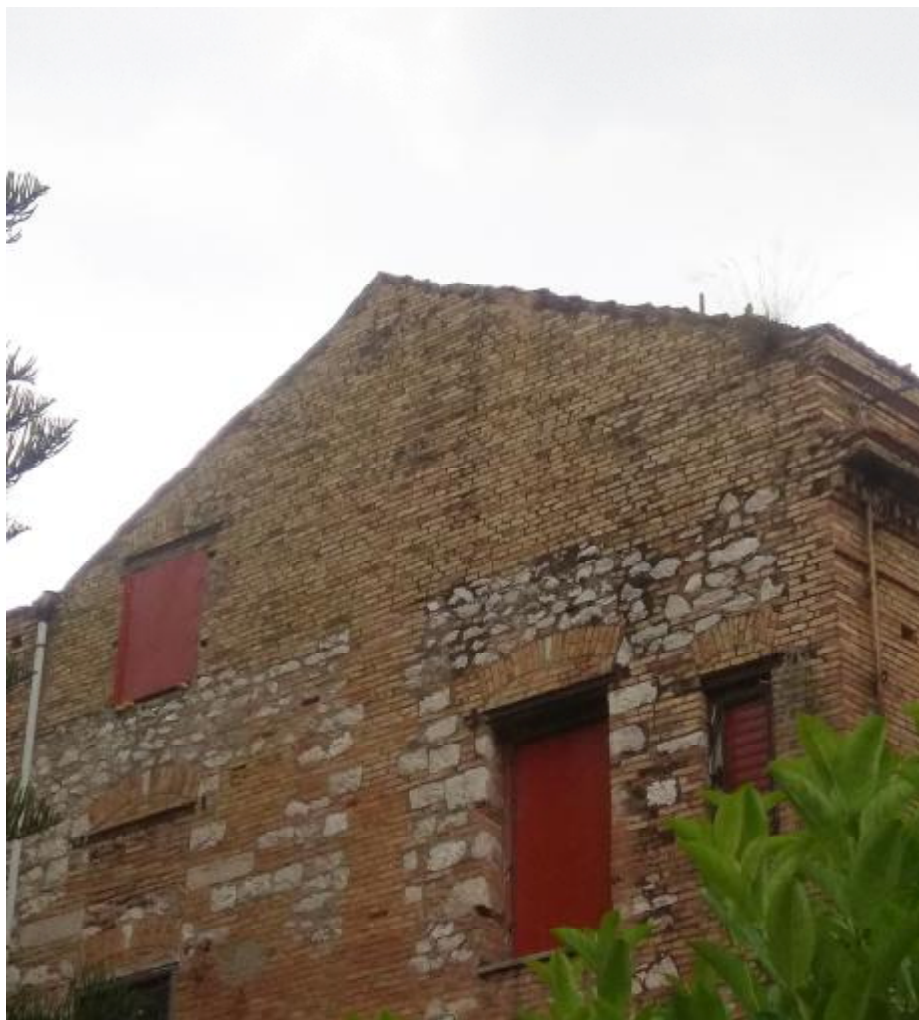
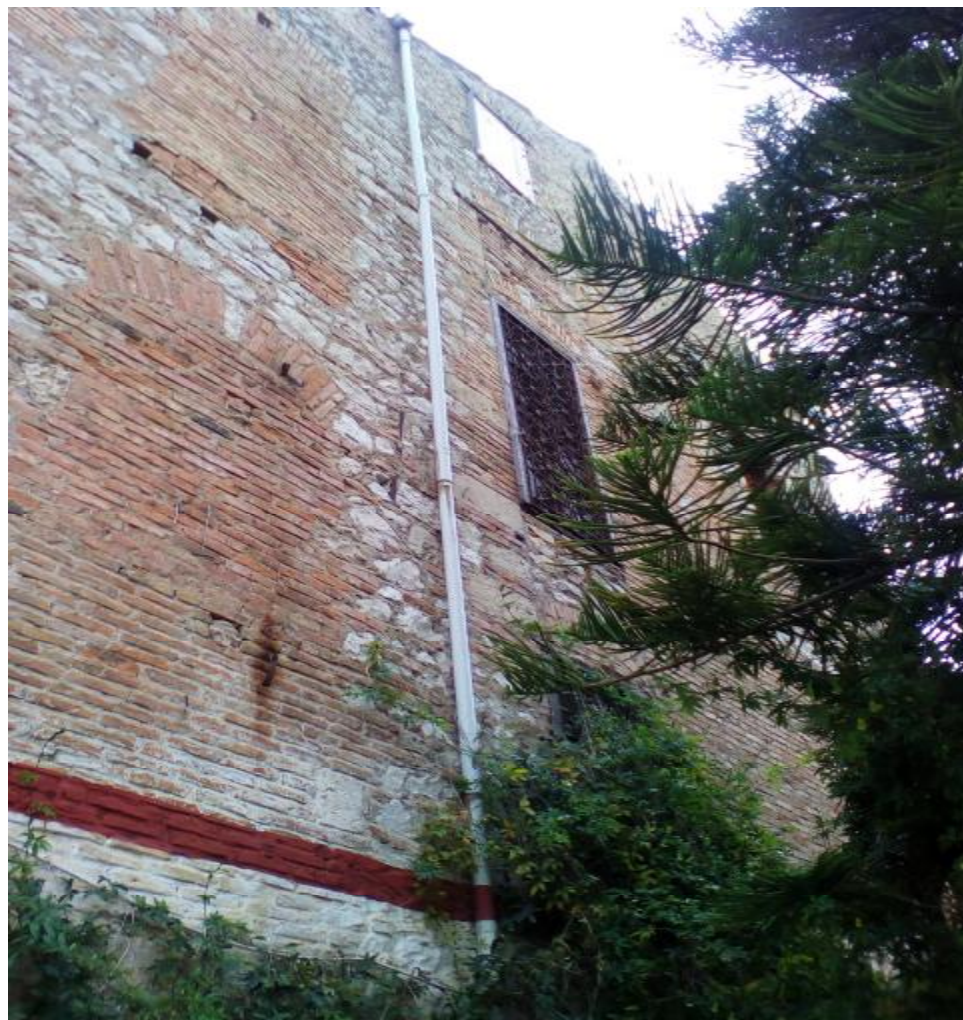
Εικόνες 11,12. Η εμφανής διαφορά των δύο υλικών κατασκευής όπως παρατηρείται απο την Βόρεια όψη.

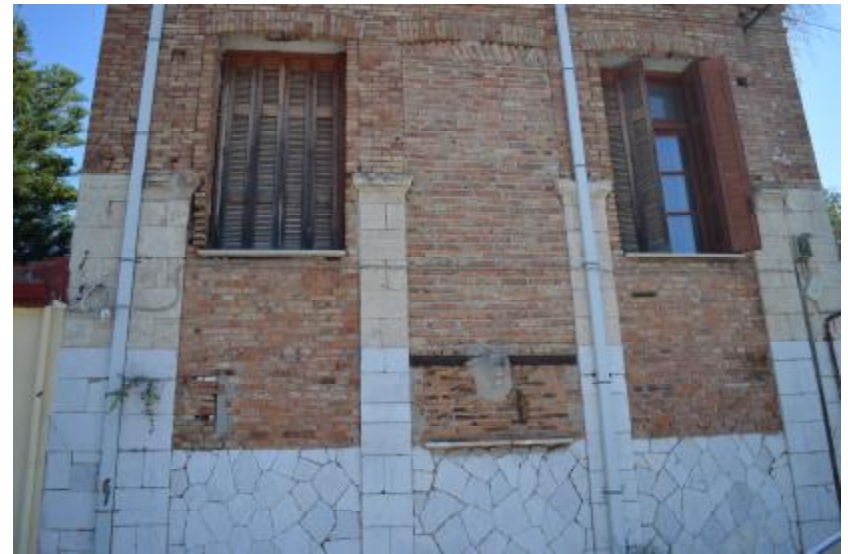
Εικόνα 24. Νότια όψη (Φαίνονται καθαρά τα δύο είδη λιθοδομής).

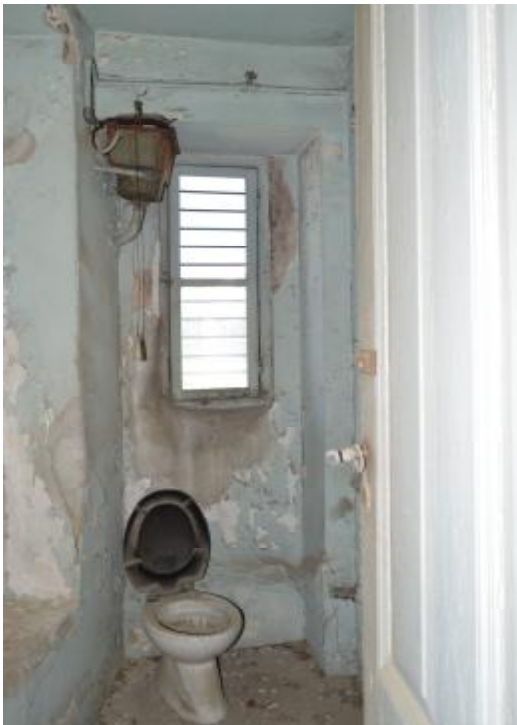
Εμφανή είναι τα απομεινάρια παλαιότερων ηλεκτρικών εγκαταστάσεων ιδιαίτως επί της ανατολικής όψης του κτιρίου. Παλιά καλώδια διατρέχουν ακόμα την όψη ενώ παρατηρούνται και στηρίγματα ηλεκτροδότησης. Επίσης εμφανείς είναι και οι εγκαταστάσεις εσωτερικά του κτιρίου. Παρατηρούνται επίσης λόγω της καθαίρεσης του επιχρίσματος σε πολλά σημεία, κυρίως στον δεύτερο όροφο, τα οποία αποκαλύπτουν σωληνώσεις ύδρευσης και αποχέτευσης. Επιπλέον , στο ισόγειο στεγάζεται το λεβητοστάσιο του κτιρίου .

Εικόνες 63,64. Εμφανείς εγκαταστάσεις στο επίπεδο του Β ορόφου.

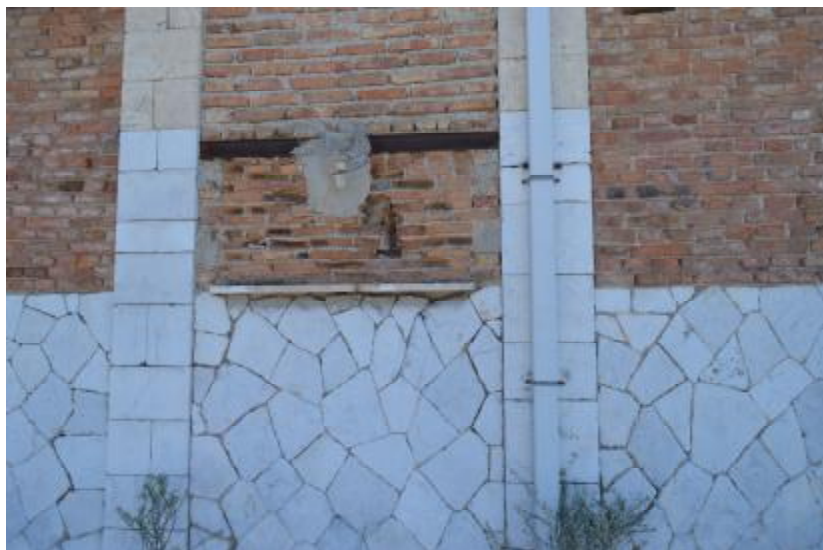
Εικόνα 65. Νότια Όψη

Το κτίριο της Βίλλας Τριάντη αποτελείται εξωτερικά απο λιθοδομή, εκτός απο τη ζώνη του ισογείου όπως προαναφέρθηκε όπου υπάρχει επίχρισμα. Στο επίπεδο αυτό της Νότιας όψης παρατηρείται αποκόλληση του επιχρίσματος καθώς και ανερχόμενη υγρασία. Το φαινόμενο αυτό οφείλεται στο ότι το κτίριο βρίσκεται μόλις σε μικρή απόσταση απο την παραλία συνεπώς υπάρχουν σημάδια υγρασίας τόσο εσωτερικά όσο και εξωτερικά. Στα υποστηλώματα που στηρίζουν το εξωτερικό κλιμακοστάσιο παρατηρούμε διαφοροποίηση χρωματισμού λόγω ρύπανσης. Επιπλέον παρατηρείται βλάστηση σε πολλά σημεία των όψεων κυρίως στις ποδιές των ανοιγμάτων αλλά και σε σημεία της Δυτικής όψης ανάμεσα στις πολυγωνικές πλάκες. Επιπλέον στη Δυτική όψη κάποιοι από τους λίθους παρουσιάζουν είτε ζαχαροειδή είτε κυψελοειδή φθορά. Τέλος σημαντική είναι η αποκόλληση λίθων σε όλη την επιφάνεια της εξωτερικής όψης του κτιρίου.

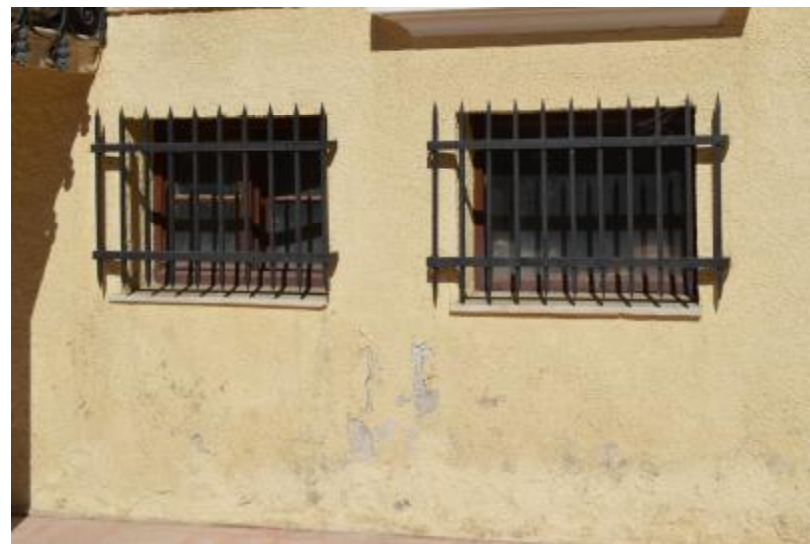
Λόγω πρόσφατης επαναλειτουργίας του κτιρίου σε χώρους γραφείων για το ορφανοτροφείο, ο χώρος του ορόφου που χρησιμοποιείται, λόγω επεμβάσεων διατηρείται σε αρκετά καλή κατάσταση σε αντίθεση με τους υπόλοιπους. Στο ισόγειο παρατηρείται αποφλοίωση χρωματισμών κυρίως στον κεντρικό διάδρομο όπως επίσης και σημάδια υγρασίας σε ένα μεγάλο μέρος του. Επιπλέον παρατηρούμε αποκόλληση επιχρίσματος γύρω απο τη σκάλα (η οποία δε χρησιμοποιείται πλέον) καθώς και αποφλοίωση χρωματισμών. Στο χώρο που χρησιμοποιείται ως αποθηκευτικός δεν υπάρχει επίχρισμα διακρίνοντας έτσι την πέτρινη τοιχοποιία και τις σωληνώσεις ύδρευσης. Σημαντικό είναι να αναφερθεί η αποκόλληση λίθων κυρίως κάτω απο τις ποδιές των ανοιγμάτων. Απο πληροφορίες του προσωπικού γνωρίζουμε οτι ο χώρος του ισογείου είχε πλυμμηρήσει και έτσι δικαιολογείται και η ύπαρξη υγρασίας στο βαθμό που τη συναντάμε.

Εικόνα 66. Υγρασία στην πρόσοψη

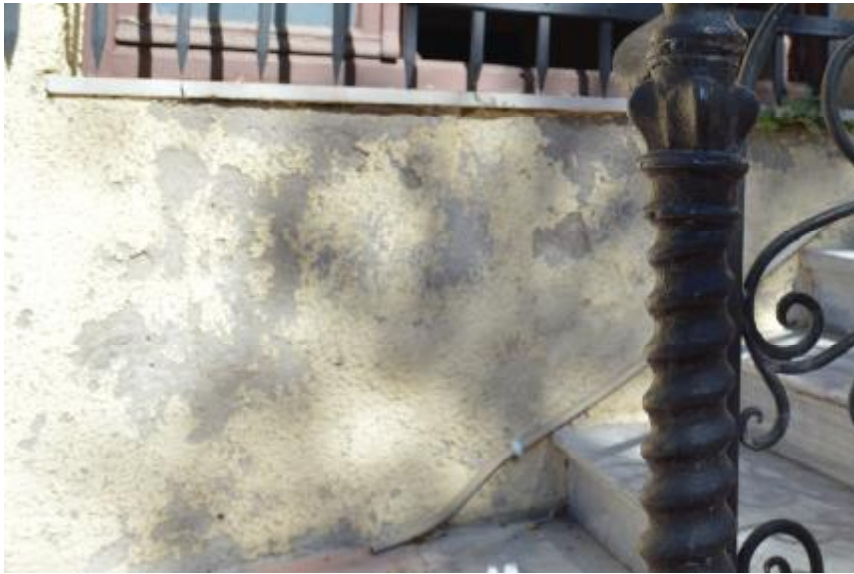
Εικόνα 67. Υγρασία στην πρόσοψη

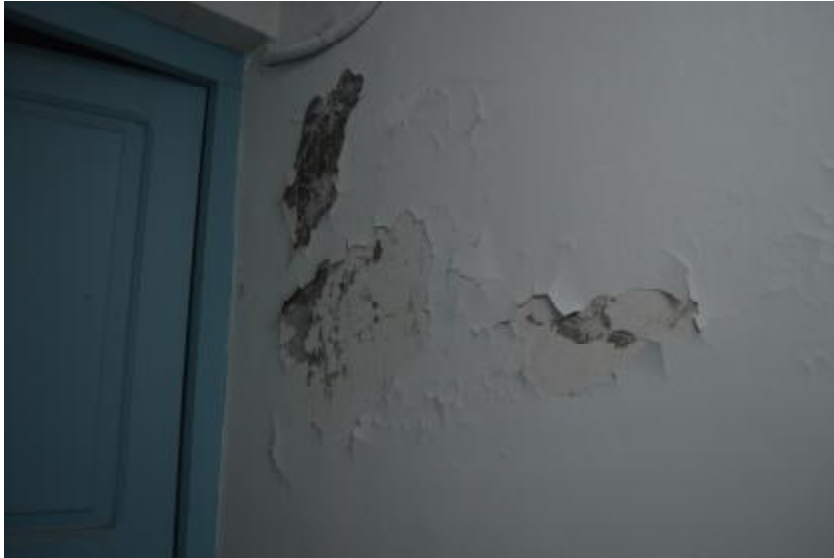
Εικόνα 71. Αποφλοίωση χρωματισμών

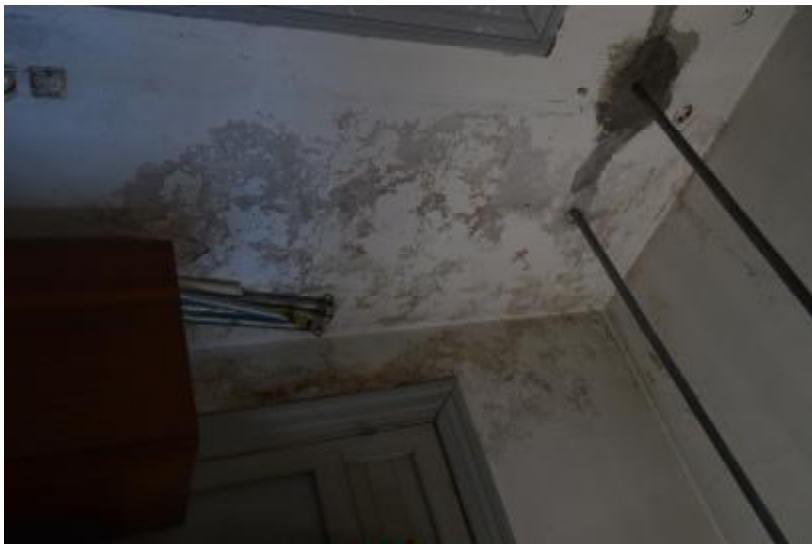
Εικόνα 73. Υγρασία στον όροφο.

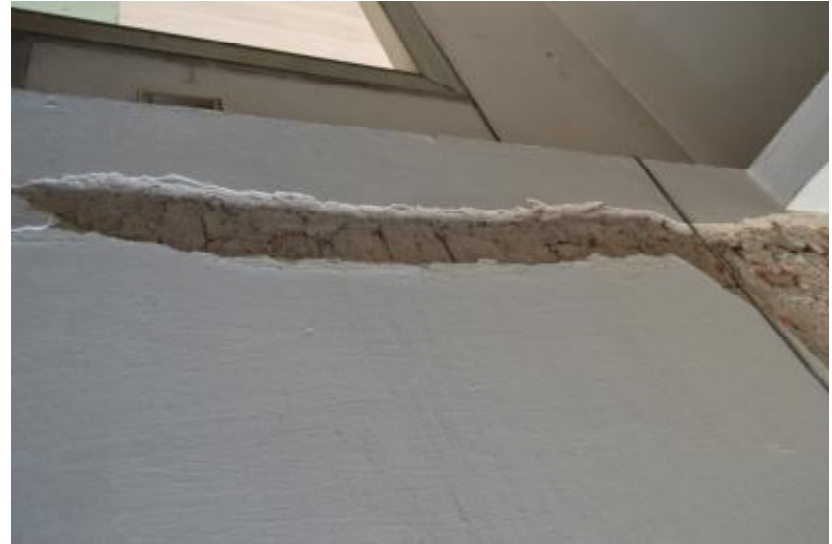
Εικόνα 74. Καθαίρεση κονιάματος

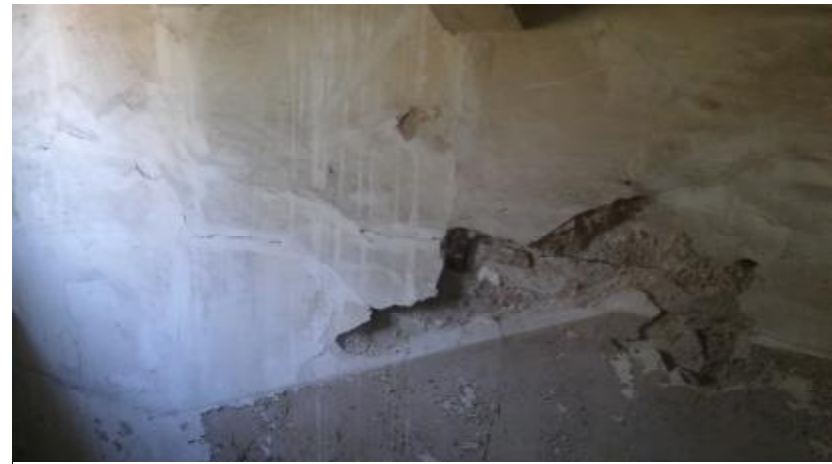
Εικόνα 78. Καθαίρεση κονιάματος

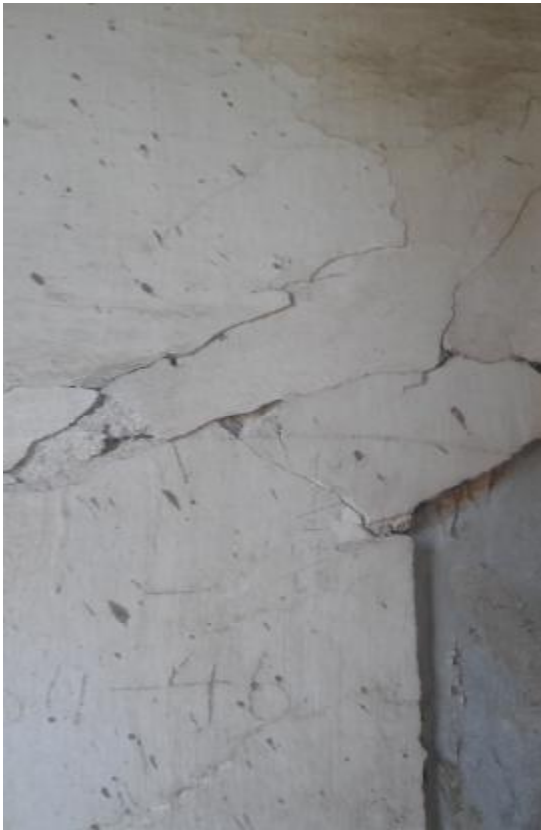
Εικόνα 79. Ρωγμές

Ο έλεγχος της συμπεριφοράς των ρωγμών μπορεί να γίνει είτε οπτικά με την καταμέτρηση του εύρους της ρωγμής, είτε με μηχανικά μέσα. Έτσι προτείνεται αρχικά η καθαίρεση προβληματικού κονιάματος και επιχρίσματος. Εξωτερικά προτείνεται στους τοίχους που βρίσκονται σε καλή δομική κατάσταση ο καθαρισμός των επιφανειών με τη μέθοδο της υδροβολής και εν συνεχεία η αρμολόγησή τους. Ακολουθούν τα ,απαραίτητα για τις μικρότερες ρωγμές, ενέματα. Η τεχνική αυτή εφαρμόζεται όπου το εύρος των ρωγμών της τοιχοποιίας δεν υπερβαίνει τα 0,01 m ενώ μπορεί να εφαρμοστεί και σε τοιχοποιίες μεγαλύτερου πάχους. Η τεχνική αυτή οδηγεί σε αποκατάσταση της αρχικής αντοχής της τοιχοποιίας ενώ βασικά της μειονεκτήματα είναι το υψηλό κόστος λόγω διάθεσης σχετικού εξοπλισμού και σχολαστική εργασία. Απαραίτητη είναι επίσης η συρραφή των μεγάλων ρωγμών κυρίως στο χώρο του παταριού. Η τεχνική αυτή εφαρμόζεται σε περιπτώσεις μεγάλων ρωγμών καθώς και ρωγμές μεγάλου εύρους ή μήκους που εκτείνονται οριζόντια, κατακόρυφα ή διαγώνια στην επιφάνεια του τοίχου. Με την τεχνική αυτή αυξάνεται η διατμητική αντοχή της τοιχοποιίας ενώ προκαλείται γενικά αλλοίωση της εξωτερικής όψης του τοίχου.

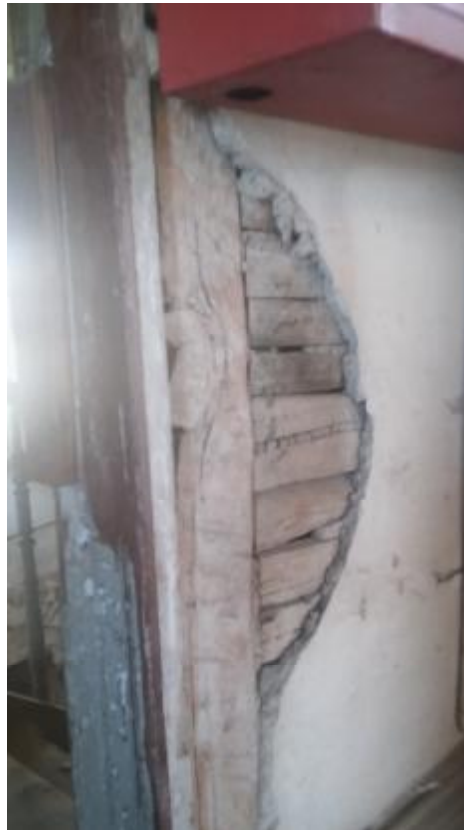
Εικόνα 80. Καθαίρεση κονιάματος

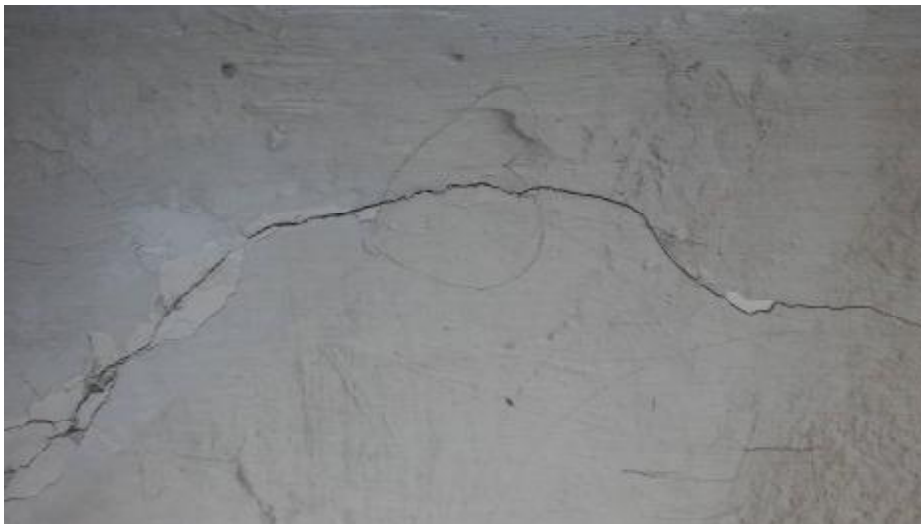
Εικόνα 84. Ρωγμές

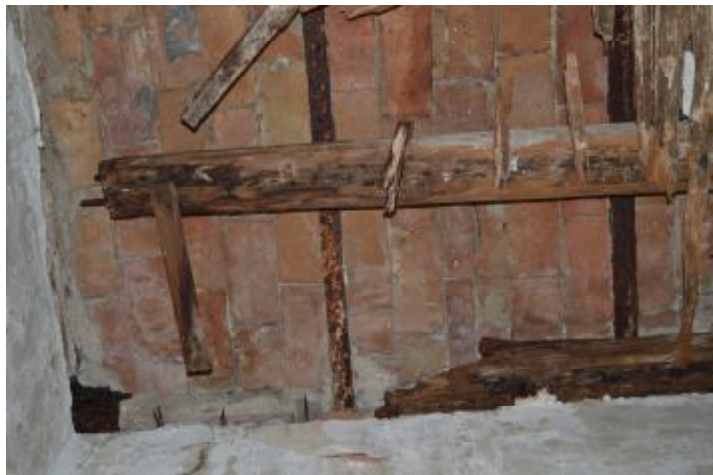
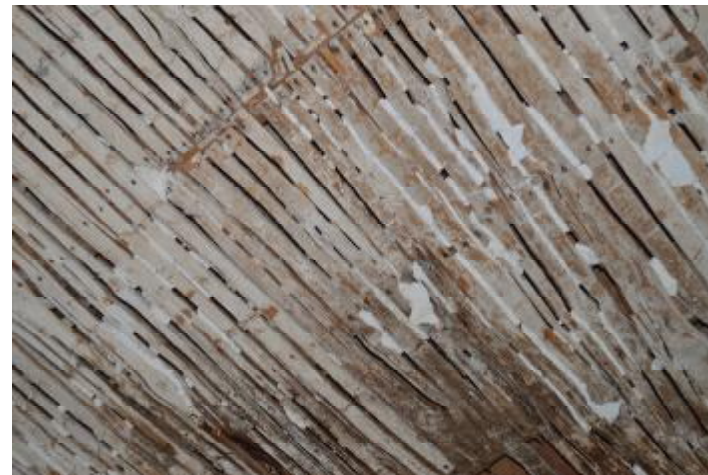
Στο επίπεδο του χώρου των γραφείων παρατηρείται αποκόλληση χρωματισμών κυρίως στις οροφές των διαδρόμων αλλά και σε σημεία των υπόλοιπων χώρων, καθώς επίσης και αποφλοιώσεις των χρωματισμών. Στην οροφή του γραφείου στην οποία στεγάζεται η βεράντα η οποία όπως προαναφέρθηκε είναι κατασκευασμένη με το σύστημα “καπεν”, λόγω αποκόλλησης επιχρίσματος διακρίνονται τα οριζόντια μεταλλικά στοιχεία. Στον όροφο, ο οποίος δεν χρησιμοποιείται παρατηρούμε φθορές στην ξύλινη οροφή πάνω από την οποία στεγάζεται ο χώρος του παταριού. Οι ξύλινες σανίδες έχουν καταστραφεί σε πολλά σημεία με αποτέλεσμα να δημιουργηθούν ανοίγματα τα οποία αποκαλύπτουν τον τρόπο κατασκευής. Επιπλέον, λόγω της υγρασίας πολλές από τις ξύλινες αυτές σανίδες έχουν εμποτιστεί και έτσι έχουν σαπίσει. Σημάδια υγρασίας τέλος, παρατηρούνται σε όλες τις οροφές του χώρου.

Εικόνα 92. Ανοψη πατώματος παταριού από τον Β' όροφο

Οι οροφές του ισογείου και του Α' ορόφου οι οποίες έχουν υποστεί βλάβες από υγρασία θα καθαριστούν και θα τριφτούν σε όλη τους την επιφάνεια. Επιπλέον, θα περαστούν με ειδικό συγκολλητικό υλικό, με κονίαμα και στη συνέχεια θα επαναχρωματιστούν. Το πάτωμα του παταριού που αποτελείται από ξύλινη κατασκευή θα αντικατασταθεί ως εξής :

- Αρχικά τοποθετούμε προσωρινή κατασκευή στήριξης του πατώματος στο επίπεδο του δευτέρου ορόφου.
- Επιστρέφουμε στο επίπεδο του παταριού και αφαιρούμε τις σανίδες κάλυψης.
- Εξετάζουμε εάν το κονίαμα είναι σαθρό καθαρίζοντας με υδροβολή και ελέγχουμε το σημείο αντοχής.
- Εν συνεχεία καθαρίζουμε τα μεταλλικά T με την μέθοδο της αμμοβολής και εφαρμόζουμε αντισκουριακό.
- Τοποθετούμε νέο τσατμά και ολοκληρώνουμε με το επίχρισμά του.

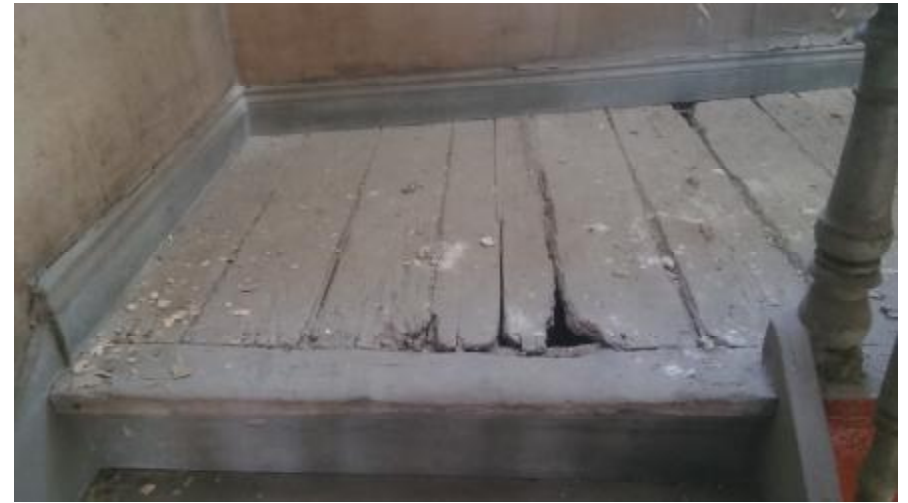
Εικόνα 95. Λεπτομέρεια ξύλινων σανίδων πλατύσκαλου μεταξύ 2^{ου} και παταριού

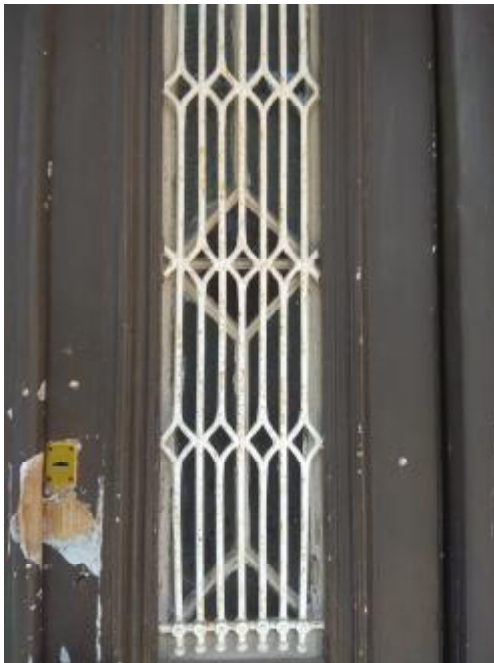
Τα κιγκλιδώματα τόσο των εξωστών όσο και της μεταλλικής κουπαστής της σκάλας διατηρούνται σε πολύ καλή κατάσταση εκτός από σημάδια οξείδωσης λόγω της θέσης του κτιρίου το οποίο βρίσκεται πολύ κοντά στη θάλασσα. Σε αρκετά καλή κατάσταση επίσης διατηρούνται και τα κιγκλιδώματα των ανοιγμάτων όλων των ορόφων. Δεν παρατηρούνται εδώ ιδιαίτερα σημάδια οξείδωσης. Αξίζει να σημειωθεί, ότι οξείδωση έχουν υποστεί τα μεταλλικά στοιχεία της κεντρικής εισόδου όπως φαίνεται στη φωτογραφία.

Εικόνα 101. Λεπτομέρεια κιγκλιδώματος κεντρικής εισόδου.

Τα μεταλλικά κιγκλιδώματα κρίνουμε ότι είναι σε καλή γενικά κατάσταση. Προτείνεται έτσι η συντήρησή τους, καθώς και ο χρωματισμός και η επάλειψη τους με ειδικά αντιοξειδωτικά και αντιδιαβρωτικά υλικά ώστε να παραταθεί η χρήση τους.

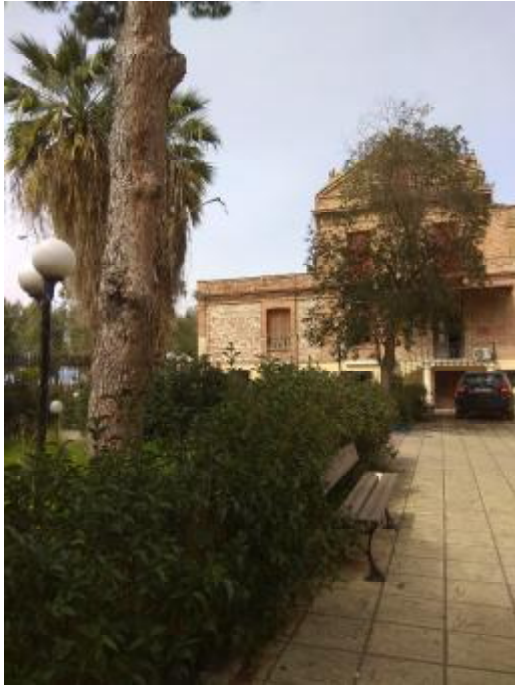
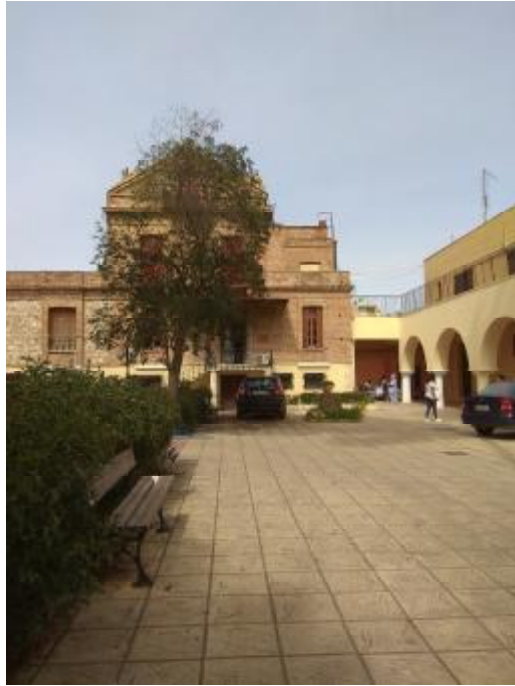
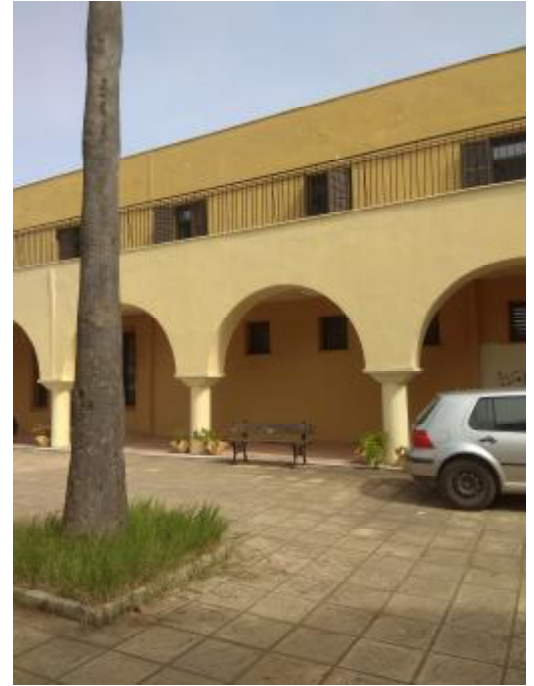
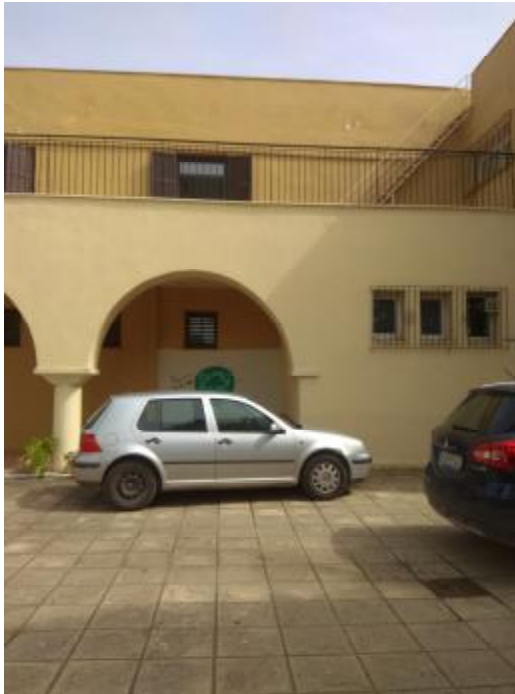
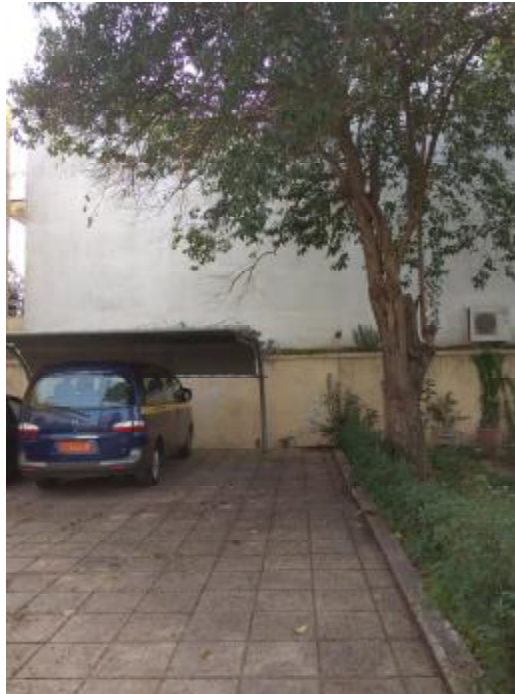
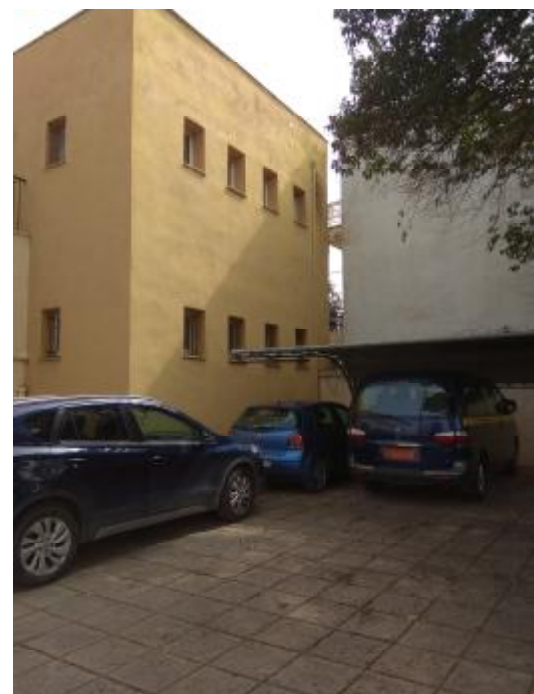
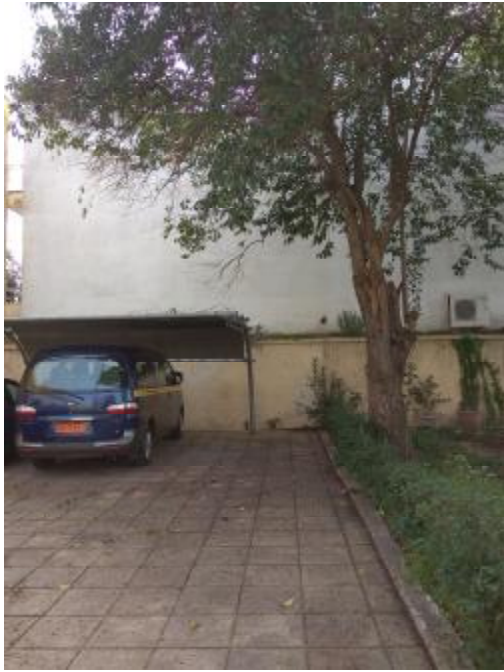
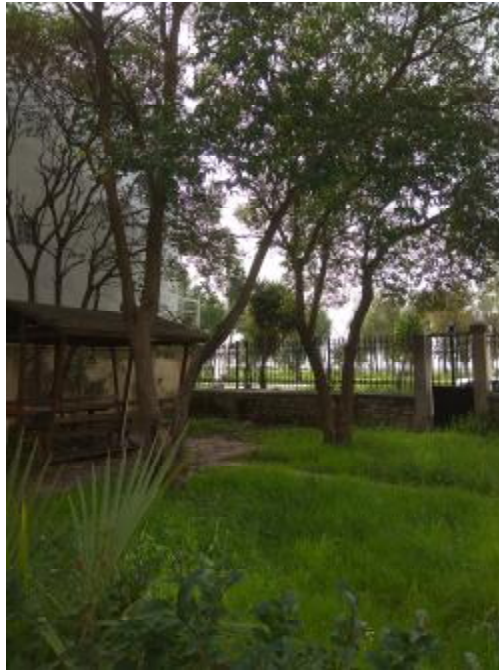
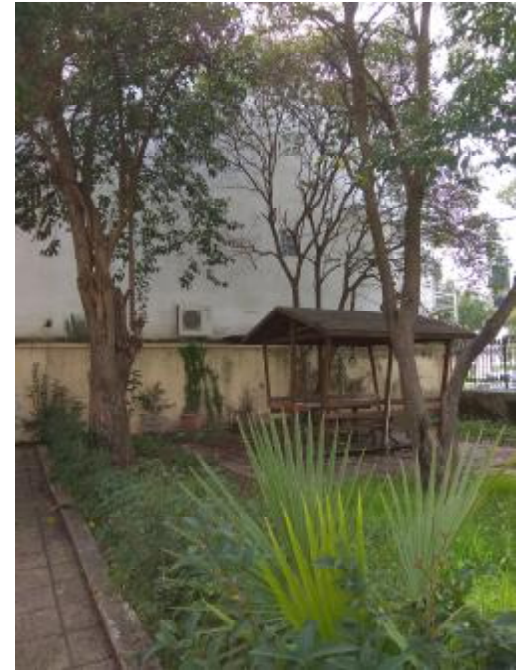
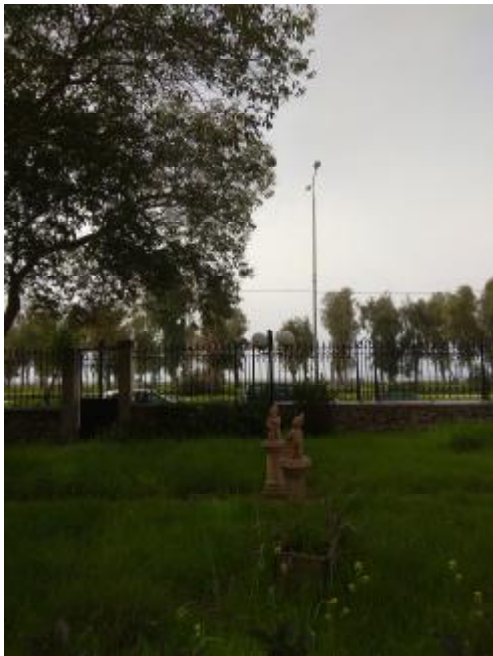
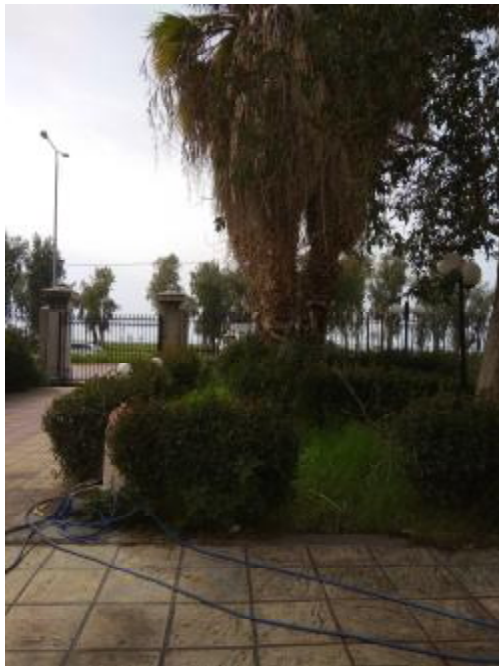
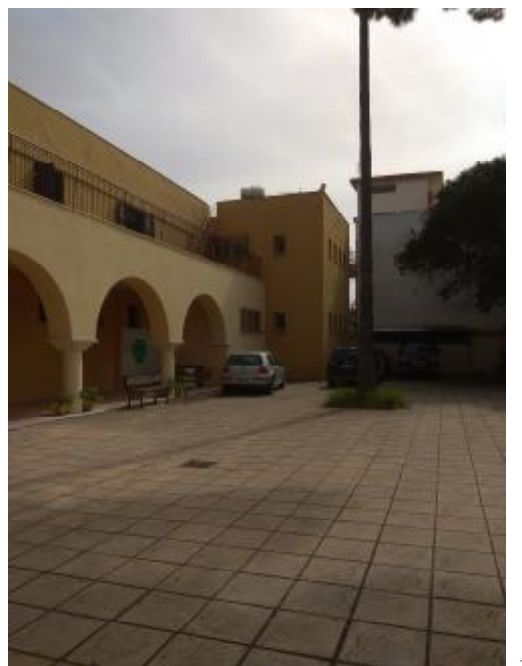
Στο χώρο τοποθετείται ένα στέγαστρο στάθμευσης το οποίο είναι σχεδόν ανύπαρκτο αφού μπορεί να καλύψει τις ανάγκες σκίασης μόνο δύο θέσεων. Αποτέλεσμα αυτού, είναι ότι τα οχήματα σταθμεύουν κατά κύριο λόγο στο χώρο της πρόσοψης του κτιρίου του ορφανοτροφείου θηλέων περιορίζοντας έτσι τον χώρο κίνησης και πρόσβασης στο κτίριο.

Πρόβλημα επίσης αποτελεί ότι ο αύλιος χώρος διαθέτει μόλις τρία παγκάκια για αναψυχή τα οποία βρίσκονται και αυτά σε κακή κατάσταση. Τέλος, ο φωτισμός είναι ανύπαρκτος καθώς τα φωτιστικά του εξωτερικού χώρου έχουν καλυφθεί από φυτά. Παρακάτω παραθέτονται φωτογραφίες της υπάρχουσας κατάστασης του περιβάλλοντα χώρου.

Πολύ σημαντικό πρόβλημα, πρακτικό αλλά και αισθητικό αποτελούν οι θέσεις στάθμευσης στο χώρο. Όπως έχει ήδη αναφερθεί υπάρχουν μόνο δύο οριοθετημένες θέσεις με ένα μικρό κιόσκι οι οποίες δεν καλύπτουν τις ανάγκες των οχημάτων που σταθμεύουν καθημερινά. Ο χώρος κρίνεται ακατάλληλος να φιλοξενήσει τα οχήματα των εργαζομένων καθώς και των επισκεπτών. Λόγω των ελάχιστων θέσεων, τα οχήματα σταθμεύουν σε οποιοδήποτε σημείο μέσα στον προαύλιο χώρο, εμποδίζοντας έτσι την διέλευση των πεζών και των επισκεπτών. Προτείνουμε να δημιουργηθεί ένα μεγάλο κιόσκι στάθμευσης το οποίο θα συνεχίζεται στο ήδη υπάρχον με οριοθετημένες θέσεις πάρκινγκ. Έτσι, η κεντρική είσοδος των οχημάτων ανοίγματος 2.80 m θα μεταφερθεί για λόγους διευκόλυνσης. Έτσι, το πρόβλημα της διέλευσης των οχημάτων και των πεζών θα ελαχιστοποιηθεί και επιπλέον το αισθητικό αποτέλεσμα θα είναι ικανοποιητικό. Να σημειωθεί ότι έχουμε λάβει υπ' όψιν μας τις προδιαγραφές για τις θέσεις στάθμευσης οι οποίες παραθέτονται στη συνέχεια.

Ο φωτισμός του προαύλιου χώρου μέχρι τώρα είναι ανύπαρκτος διότι όλες οι λάμπες που βρίσκονται στην πρασιά είναι καλυμμένες από φυτά. Απαραίτητο είναι να μην υπάρξει απότομη μετάβαση από έναν πολύ φωτεινό χώρο σε έναν λιγότερο φωτεινό όπως επίσης και το αντίθετο. Ο νέος φωτισμός που προτείνεται είναι απλός αναδεικνύοντας παράλληλα τα στοιχεία του χώρου. Τέλος, για λόγους διευκόλυνσης των οχημάτων θα αφαιρεθεί ο κεντρικός φοίνικας που βρίσκεται στον αύλιο χώρο.
